Olycksundersökning

Datum 2022-04-11

Diariennr 2022-000022

Olycksundersökning med anledning av brand med dödlig utgång, [REDACTED] Torsby

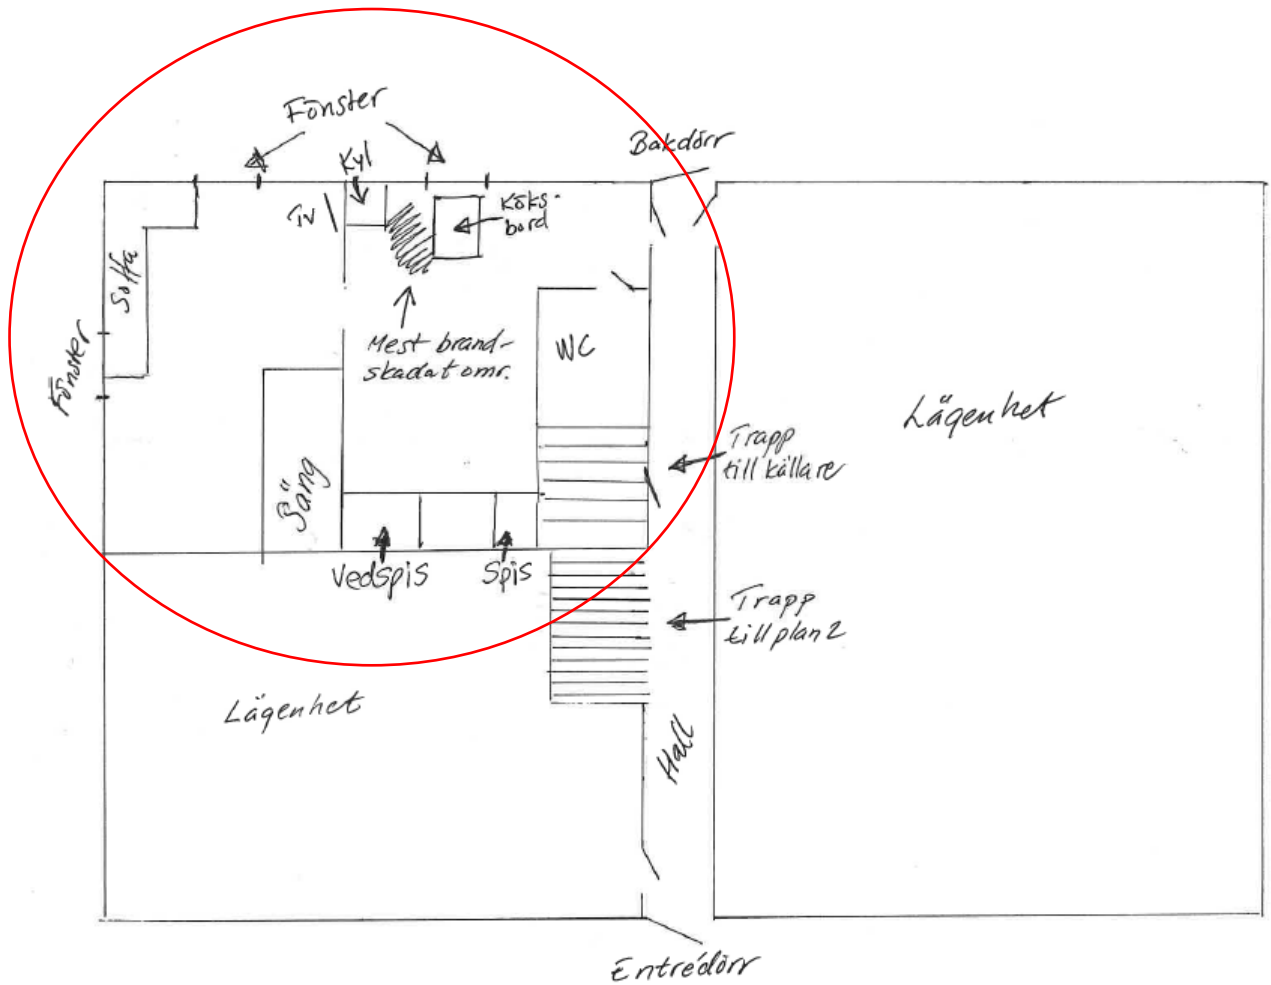
Nedan syns en väldigt enkel skiss över planlösningen. Plan två ser likadant ut som markplan fast spegelvänt. Brandlägenheten inringad.

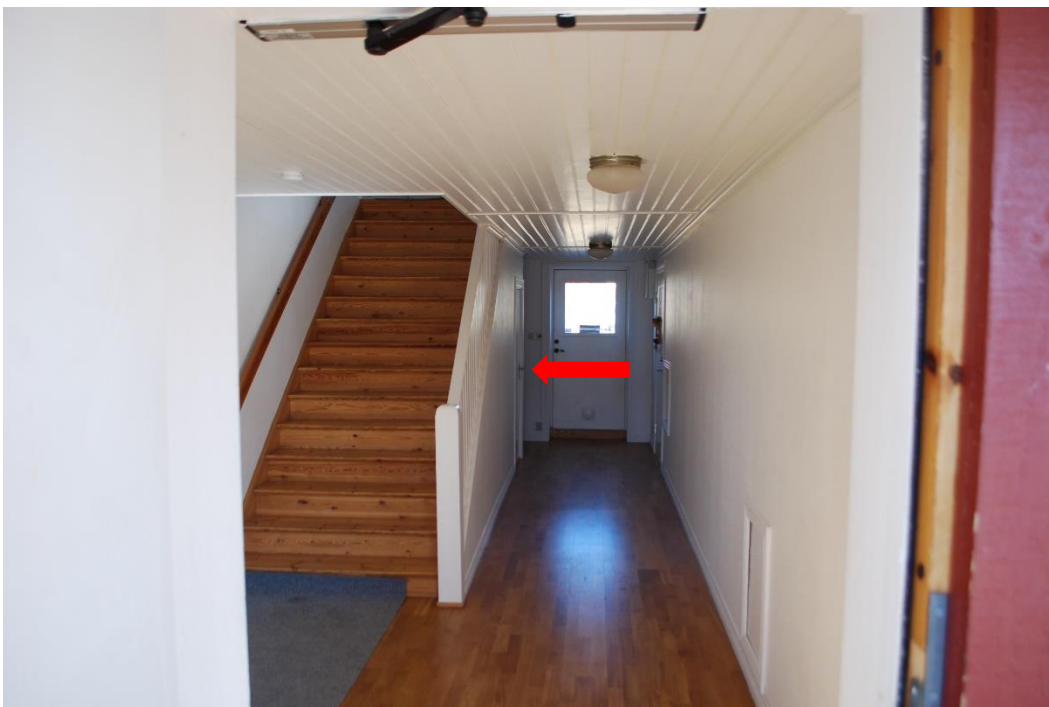
Nedan en bild på entréhallen med trappan upp till övervåningen. Längst in till vänster dörren till den drabbade lägenheten, markerad med röd pil.

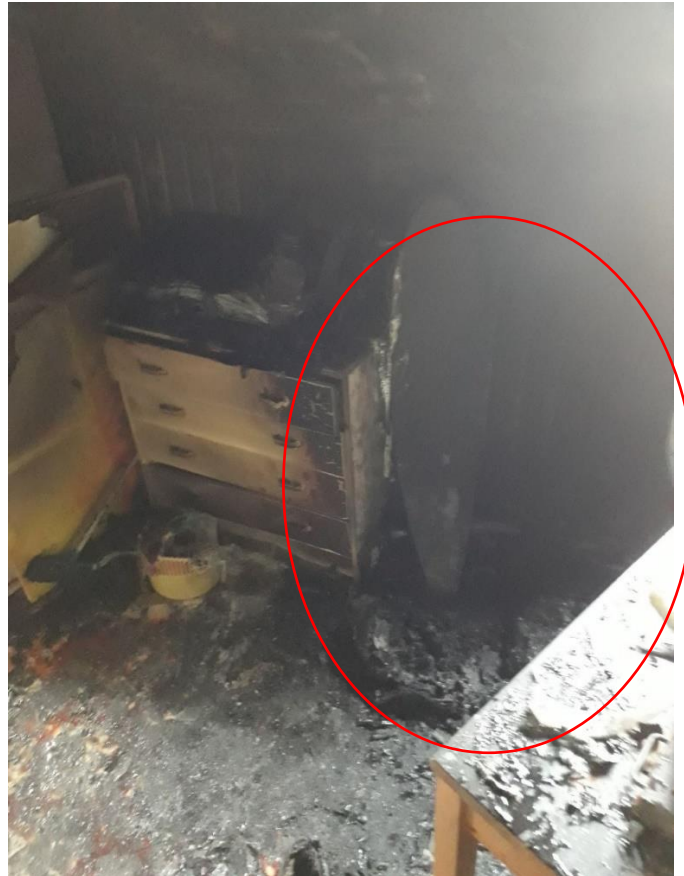
Det syns tydligt att det har varit en övertändning i köket. Det är ytliga brand och värmeskador i hela utrymmet. En köksstol, bordsben samt byrån är däremot mer brandskadade. Tydlig förkolning har skett på dessa.

Det kan konstateras att branden verkar ha startat i området vid köksbordet och byrån, se bild nedan.

Det har brunnit rejält i byrån, bordsben, en köksstol samt vad som verkar vara textilier på golvet där emellan. Här hittades också en ljushållare i brandresterna

Innehavaren använde levande ljus och en vedkamin. Teorin om levande ljus som orsak styrks av att det hittades en ljushållare i brandresterna på golvet mellan köksbordet och byrån. Flertalet stearinljus hittades också på flera platser i lägenheten.

Brandorsaken har inte säkert kunnat fastställas, men det är troligt att den orsakats av levande ljus då det hittades en ljushållare i brandresterna på golvet där branden bedöms ha startat samt flera stearinljus i lägenheten. Dessa användes troligen för att få lyse då elen till lägenheten var avstängd.

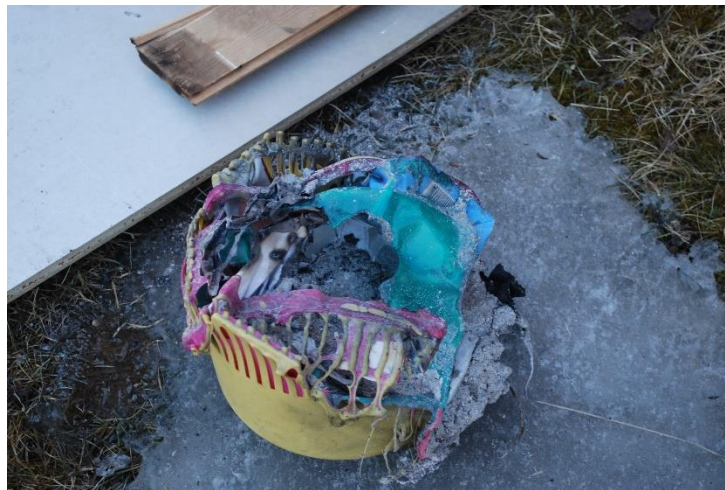
Inga direkta brandskador förutom värmeskador kunde hittas i området runt kaminen. Kaminen verkade heller inte ha använts i närtid före branden. Efter användning har dock askan hanterats på ett riskfyllt sätt vid något tillfälle, den hade tömts i en korg gjord av plast. Detta var inte brandorsaken i det här fallet, skadorna på korgen är sekundära, se bild nedan. Korgen påträffades inte heller i direkt anslutning till branden utan har smält ner av värmen från branden.

Vedkaminen var mest troligt inte orsak till branden då den inte stod i närheten av brandhärden. Askkorgen (i plast) var inte lämpad för ändamålet men var heller inte orsak till branden då den också stod en bit från brandhärden. Skadorna på den är sekundära.
