OLYCKSUTREDNING - BRAND

Begränsad omfattning

Datum: 2022-09-20
Tid: Samtal till SOS kl 23:18
Adress: [REDACTED], Skurup
Typ av brand: Brand i byggnad – lägenhet i flerbostadshus
Händelserapportnummer: G2022.111961
SOS ärendenummer: 20.7644684.2
Utredare: Albin Gudmundsson

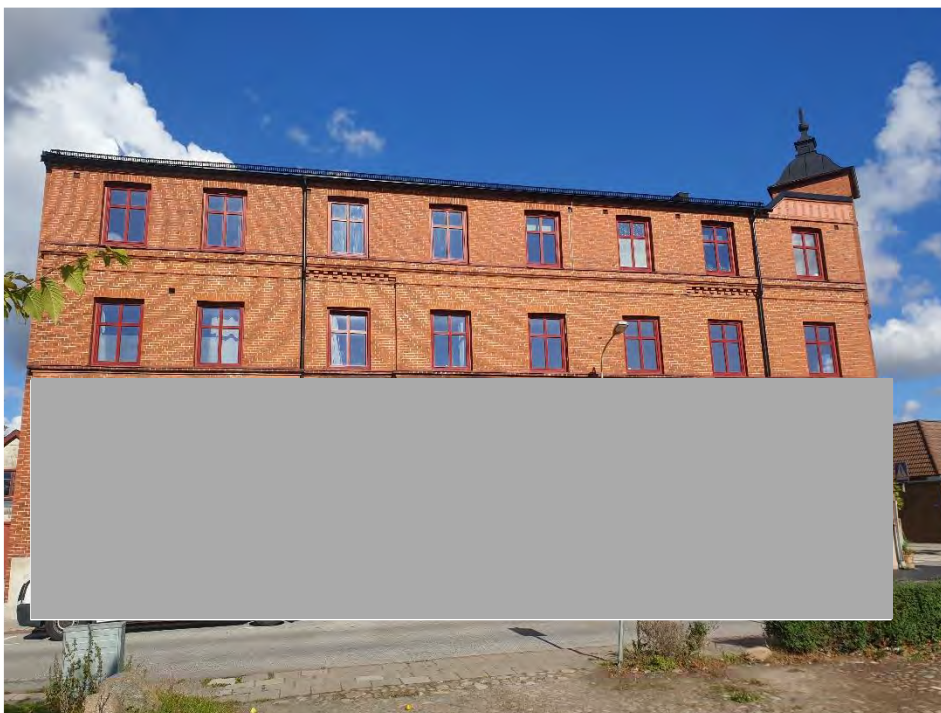
Byggnaden är ett flerbostadshus från tidigt 1900-tal i 3 våningsplan samt källare och vind, se bild 1 i bilagan. Byggnadens ytterväggar är av tegel och yttertaket utgörs av takpapp. Det aktuella trapphusets planlösning är ovanlig med två ingångar. Man kan även se det som två trapphus som sitter ihop. Den ena ingången vetter ut mot gatan och den andra vetter mot innergården. Trapporna förbinds på plan 3 i ett större trappplan. Ingången från gårdssidan har en utvändig trappa med 5 trappsteg samt en mindre avsats av typ gallerdurk utvändigt, se bild 2.

Bild 1 – Framsida/gatusida. Brandutsatt lägenhet med blå plast framför fönster. Ingång till trapphuset från framsidan syns till höger om lägenheten.

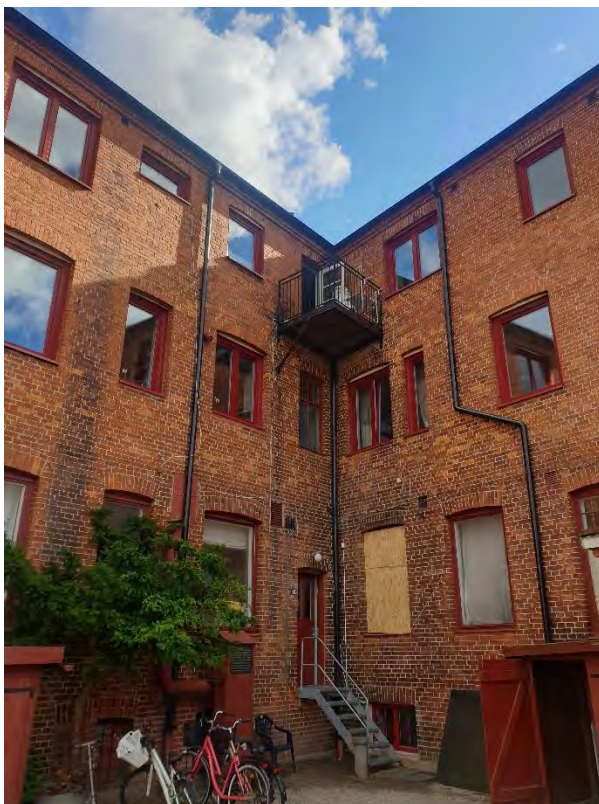
Bild 2 – Ingång från gårdssida. Fönster i brandutsatt lägenhet försedd med träskiva.

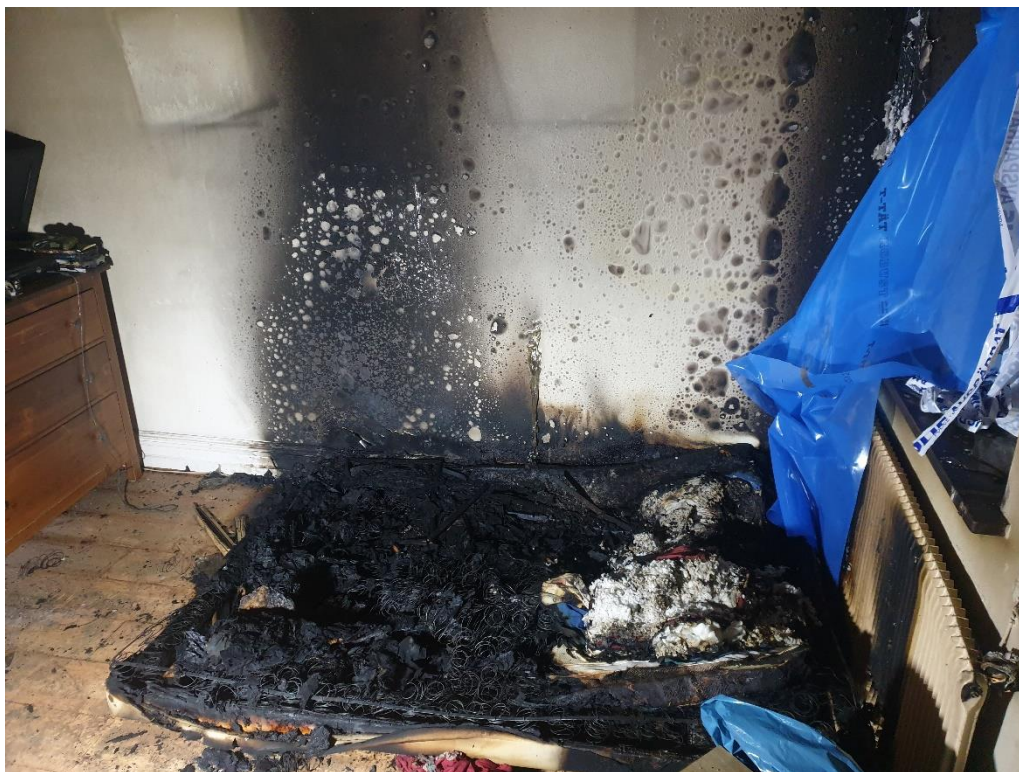
Hela lägenheten är sotskadad men kraftigast sotavlagring återfinns ovanför sängen. På bild 3 syns kraftig sotning till vänster men även i hörnet till höger. Det syns även tydlig sotning på radiatorns högra sida.

Sängen är kraftigt kolad och delvis avbrunnen. På spjälorna syns det att den kraftigaste förkolningen skett i anslutning till den kraftigaste sotningen på väggen, till vänster på bild 3 och 2. Parketten är delvis genombrunnen här också. Under övriga sängen är parketten endast kolad på ytan.

kan förklara den extra sotningen i hörnet i anslutning till fönstret. Brandförloppet brukar även vara hastigare i ett hörn. Det skulle också kunna vara så att ett täcke eller liknande har kastats mot hörnet av en person. Den extra sotningen på radiatoren är sannolikt från en nedfallen gardin som funnits.

Det primära brandområdet bedöms vara sängens vänstra del på bild 3. Någon brandsak har inte kunnat konstateras.

Den vänstra delen av sängen på bild 3 bedöms vara det primära brandområdet där branden har startat.

Bild 3 – Sängen som brunnit. Blå plast hänger framför det fönster som var sprucket vid räddningstjänstens ankomst.

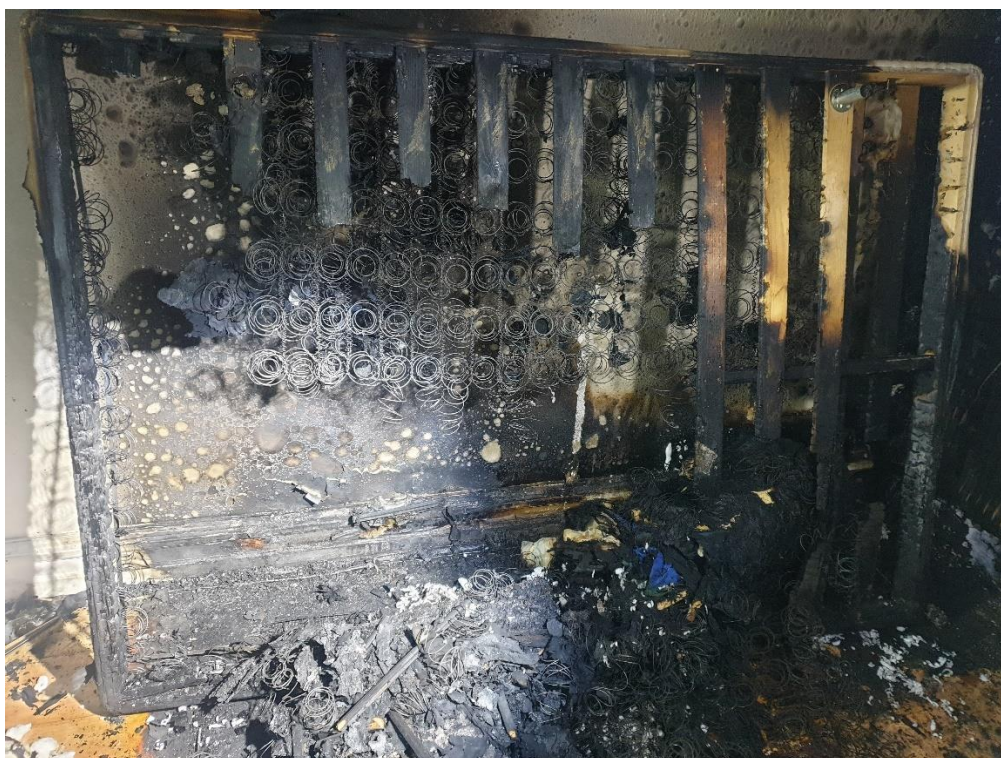
Bild 4 – Sängen i uppställt läge visar tydligt var spjälorna brunnit mest

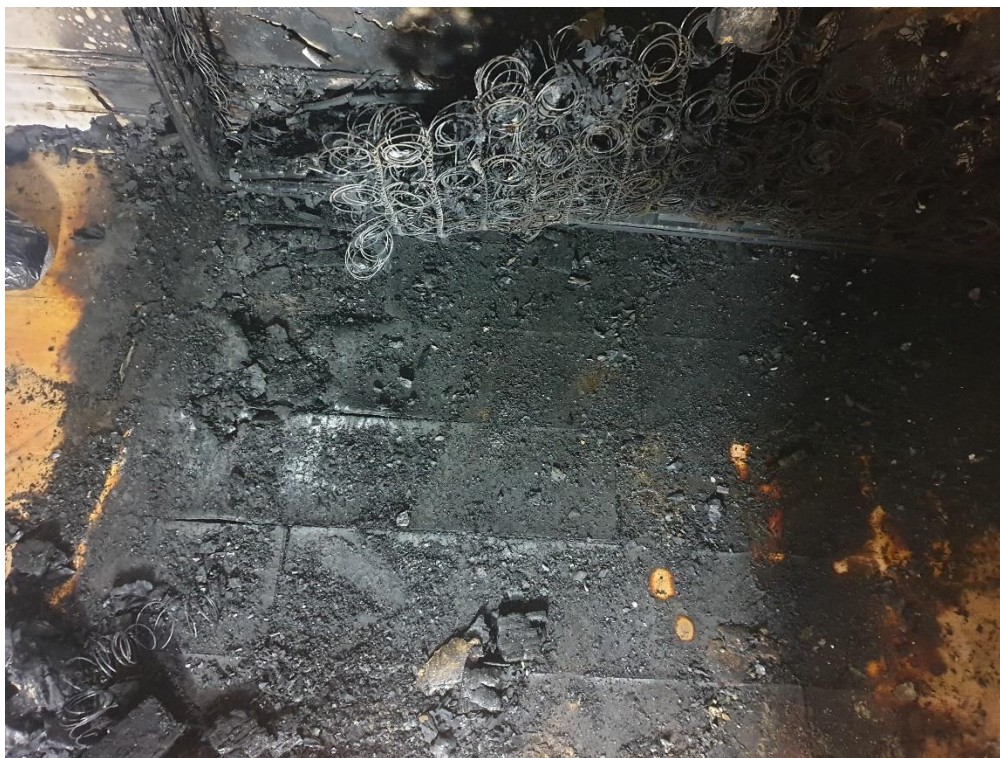
Bild 5 – Parketten är delvis genombrunnen under sängens ena hörn

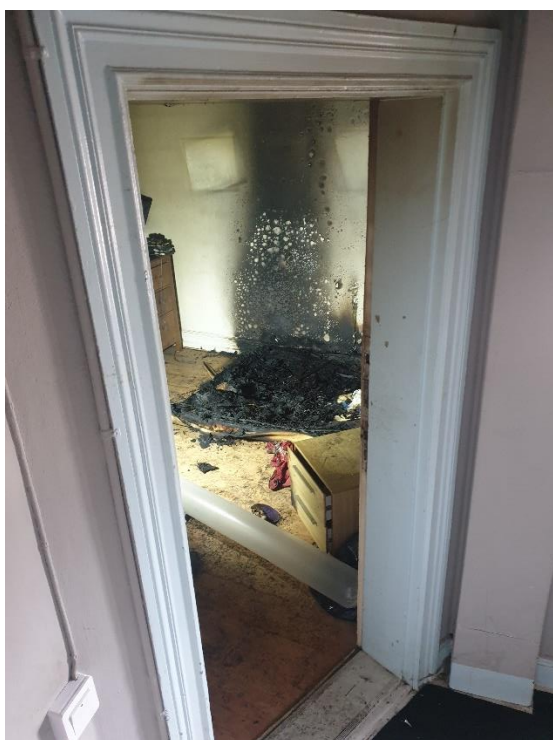
Lägenhetsdörren till den brandutsatta lägenheten ligger direkt på höger sida på plan 1 innanför ingången på gårdssidan. Lägenheten är en stor enrumslägenhet med ett mindre entresolplan. Takhöjden i lägenheten är ca 3 meter. Lägenhetens brandbelastning var normal. Sängen är placerad ca 2 meter från lägenhetsdörren. Lägenheten är genomgående med fönster åt både gårdssida och gata/framsida.

Bild 6 – Foto taget in genom lägenhetsdörren från trapphuset med sängen belägen strax innanför. Badrummet är beläget till vänster innanför lägenhetsdörren. Trapphusets ingång från gårdsidan är direkt till höger om lägenhetsdörren

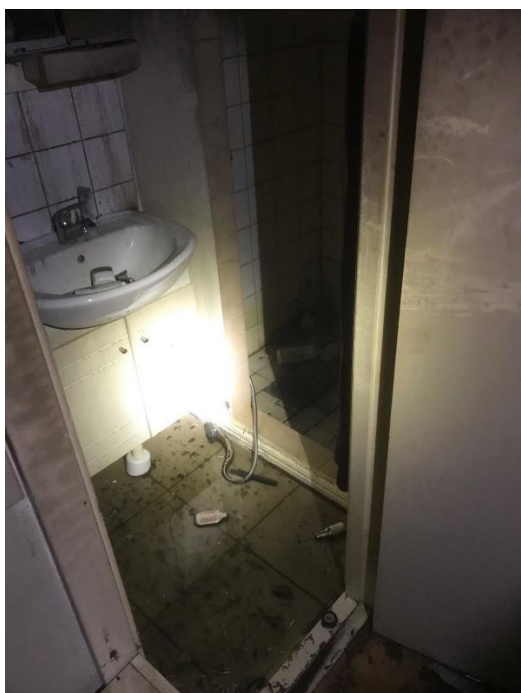
Bild 7 - Badrum

Badrummet är beläget intill lägenhetsdörren. Det är svårt att dra några slutsatser kring händelseförloppet avseende de skadedrabbades agerande under brandförloppet och vad som föranledde att [REDACTED] återfanns i badrummet. Det finns dock tydliga tecken på att [REDACTED] försökt kyla sig.

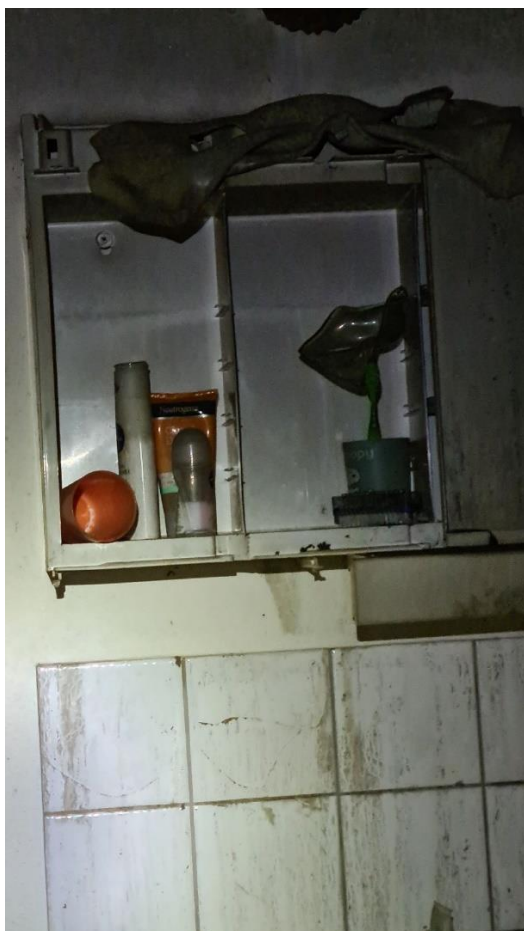
Några tydliga brandhärddar har inte observerats på någon annan plats i lägenheten utöver sängen och i direkt anslutning till sängen. Plast har smält och krökts i varierande omfattning inom ca 4 meter från sängen men inte i övriga lägenheten. I badrummet har en plastkåpa på badrumsskåpet smält/förvridits.

Temperaturen bedöms ha varit mycket hög inne i badrummet eftersom plasthöljet till badrumsskåpet smält/krökts kraftigt.

Bild 8 – Badrumsskåp.
