OLYCKSUTREDNING

BRAND I LÄGENHET, [REDACTED] MALMÖ

2022-12-15

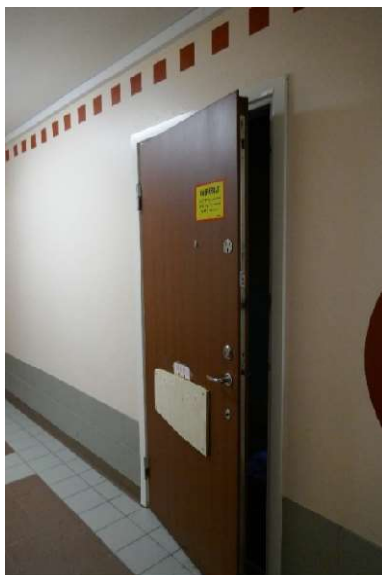
Dörr till lägenheten var en säkerhetsdörr i brandteknisk klass EI 30, dörren hade brevinkast.

Figur 1. Dörr in till lägenheten.

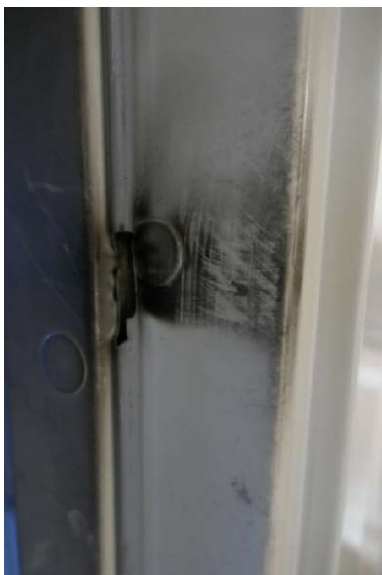
Dörrens tätningsslistor var hela förutom på ett ställe där tecken på rökspridning fanns.

Figur 2. Tätningsslistan på dörren var trasig på ett ställe.

Vid brandplatsundersökningen upptäcktes att tätningslisten på dörren mot trapphuset var trasig på ett ställe. Utredarna fann tydliga tecken på att rök läckt ut i trapphuset via den trasiga tätningslisten.

Det är viktigt att tillse så tätninglistor på dörrar i brandcellsgräns är intakta för att hindra rökspridning mellan brandceller.

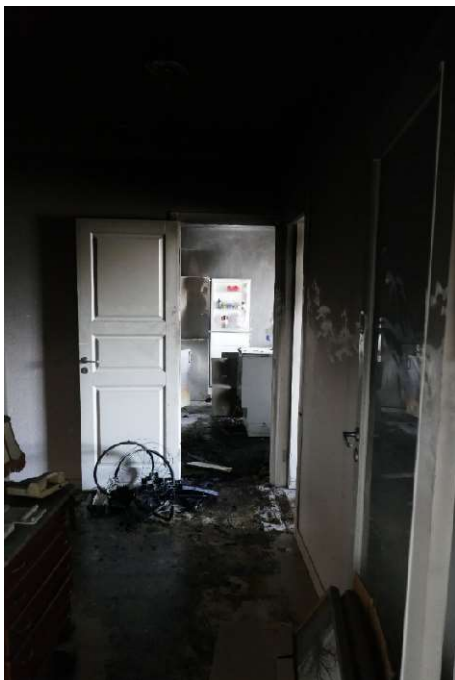
Stora delar av lägenheten var rökskadad. Hallen och köket var kraftigt rökskadade. Se Figur 3 där bild är tagen från hallen in mot köket.

Figur 3. Bild tagen i hallen i riktning mot köket.

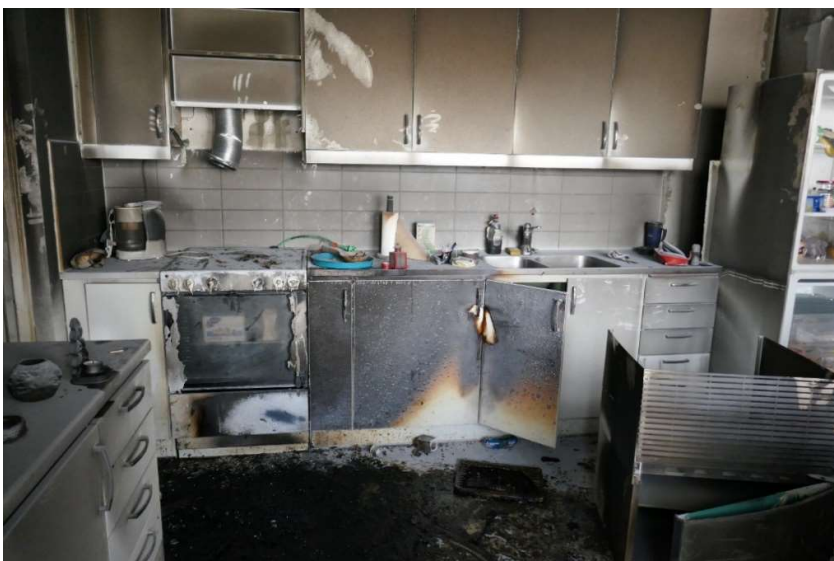
Brandskador var koncentrerade till området framför och till höger om spisen, se Figur 4.

Figur 4. Brandskador koncentrerade till området framför och till höger om spisen.

Brandorsaken har inte med säkerhet gått att fastställa men en möjlig orsak är cigarett eller annan öppen låga som tappats i samband med sjukdomsfall. Branden bedöms ha startat i eller i direkt anslutning till personen och kan ha startat i kläder, filt eller i sittkudden till rullstolen.

Det fanns ingen elektrisk utrustning i närheten av primärbrandområdet förutom spisen och undersökningen tyder på att spisplattor samt ugn varit avslagna vid tidpunkten.

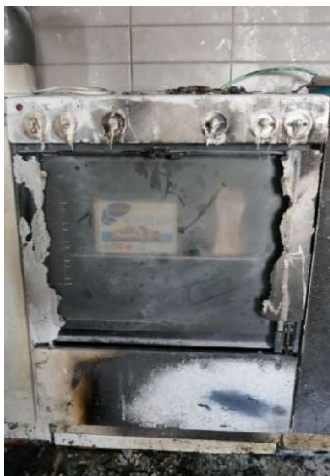
Undersökning av spisen visade inga tecken på att någon platta varit påslagen under händelseförloppet. I ugnen stod opåverkade matvaror, se Figur 5.

Figur 5. Matvaror förvarades i ugnen.

I ugnen förvarades brännbart material i form av matvaror vilket innebär en risk för uppkomst av brand om ugnen slås på.

- Brandvarnare kopplad till trygghetslarm
- Information för att minska användandet av tändstickor
- Information och hjälp med att byta ut levande ljus till batteridrivna ljus
- Information kring brandrisker i samband med rökning
- Informera om att ugnen inte ska används som förvaringsutrymme

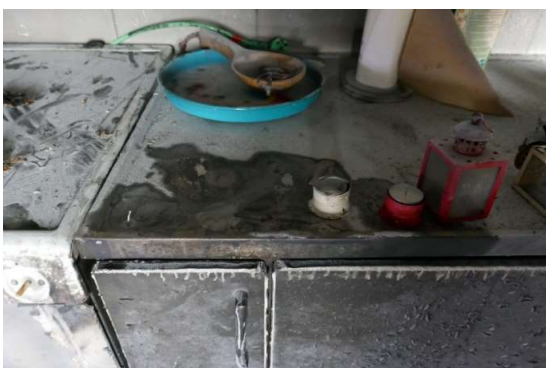
På flertalet platser i lägenheten finns levande ljus, både stearinljus samt värmeljus. Det fanns även flertalet brända tändstickor på köksbänken och bord. Cigaretter påträffades på köksbordet. Se Figur 6 där värmeljus står på köksbänken bredvid spisen.

Figur 6. Flertalet levande ljus i lägenheten bland annat värmeljus på köksbänken.

Öppna lågor i form av tändstickor och levande ljus eller en tappad cigarett är en vanlig orsak till uppkomst av brand. Enligt Myndigheten för samhällsskydd och beredskap, MSB, är minst en tredjedel av alla dödsbränder relaterade till rökning¹. För att hindra uppkomsten av brand kan alternativ övervägas. Exempelvis kan en tändare innebära en mindre risk för uppkomst av brand om denna tappas jämförelsevis mot en tappad tändsticka. Ytterligare ett sätt att förhindra uppkomst av brand är att byta ut vanliga ljus mot batteridrivna ljus.
