Brandförsvaret
Olycksutredning

Diarienummer:
RÄN-2022-00075

Olycksutredning

Brand i byggnad, [REDACTED]

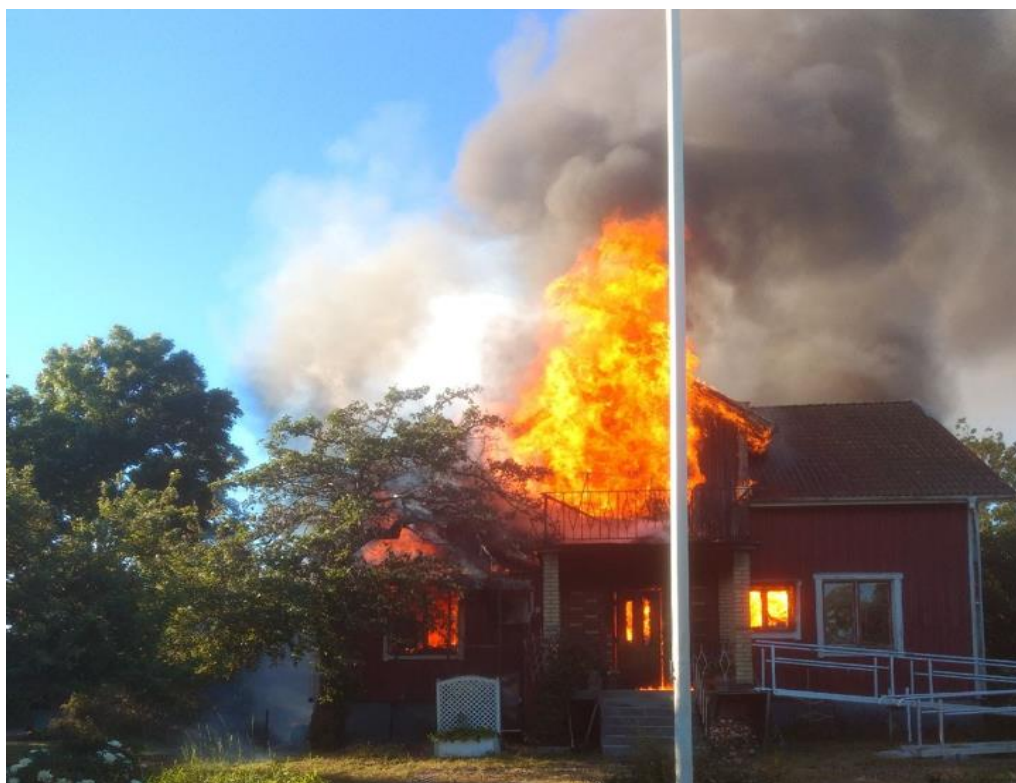
Figur 2 Bild tagen klockan 19:10, 3 minuter efter framkomst. Kök till vänster, hall i mitten och rum till höger i bild

Då det brann så pass kraftigt vid räddningstjänstens framkomst och villan sedermera brann ner till grunden har det inte gått att säkerställa vare sig brandorsak eller primärbrandområde. Vad gäller primärbrandområde kan man dock från foton ovan dra slutsatsen att det bör ligga på den västra sidan av byggnaden, det vill säga den sida som innefattade kök och sovrum.

FIP kvitterade larmet klockan 19:02:31 och var framme på olycksplats klockan 19:07:25, en körtid på ungefär 5 minuter. När FIP kom till platsen konstaterades att det var en fullt utvecklad villabrand. Detta bekräftas även av de foton som togs 3 respektive 5 minuter efter dennes ankomst till platsen, Figur 2 och Figur 3. Utifrån larmloggen framgår att larmet på Alundas släckbil kvitterades klockan 19:04:39, personalen hade vid detta klockslag alltså kommit till brandstationen och gjorde sig redo att köra till olycksplatsen. Med antagandet att styrkan var helt redo att åka ut klockan 19:04 och att körtiden för släckbilen varit samma som för FIP så hade Alundas styrka, med en fungerande släckbil, varit på plats tidigast klockan 19:09. Detta är 1 minut innan det första fotot är taget.

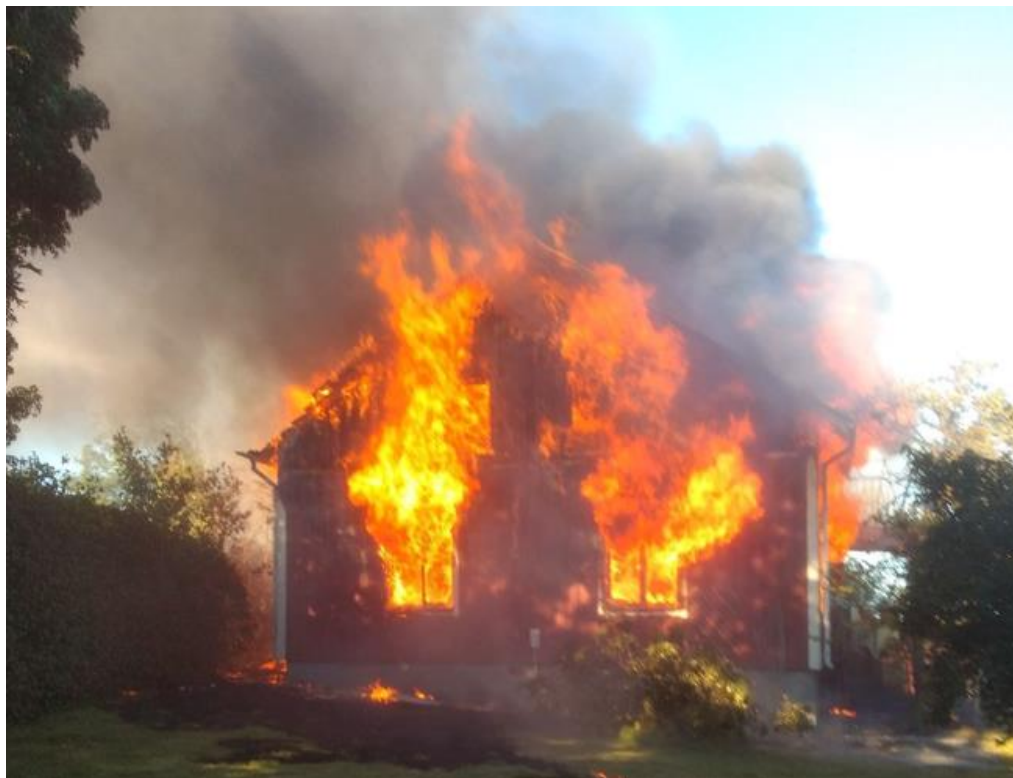
Figur 3 Bild tagen 19:12, 5 minuter efter framkomst. Sovrum till nere till vänster och kök nere till höger i bild

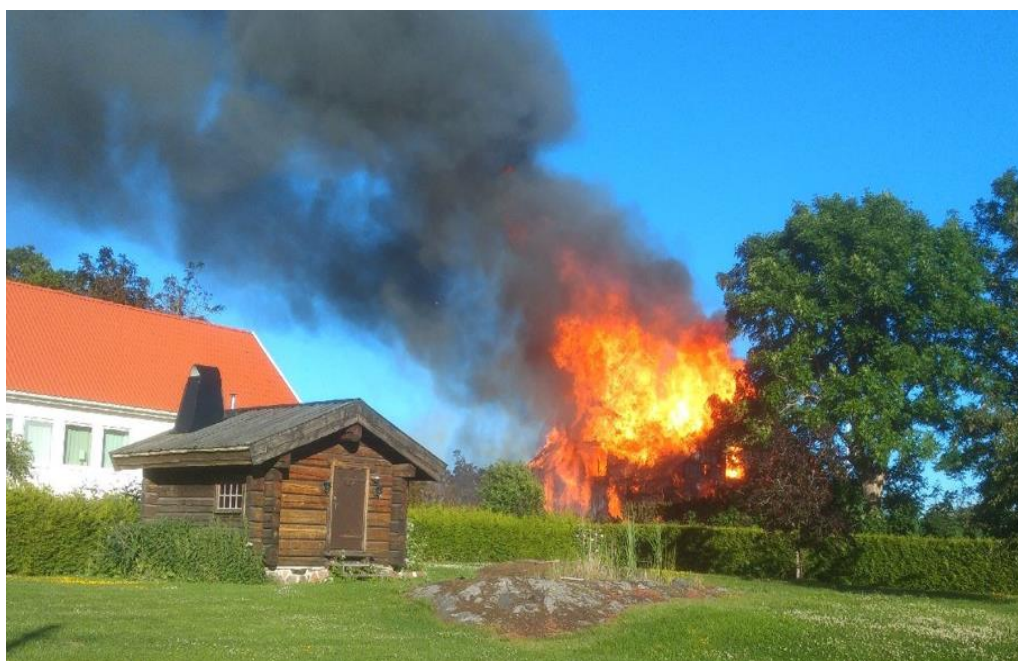
Figur 4 Bild tagen 19:34, den hotade byggnaden till vänster i bild

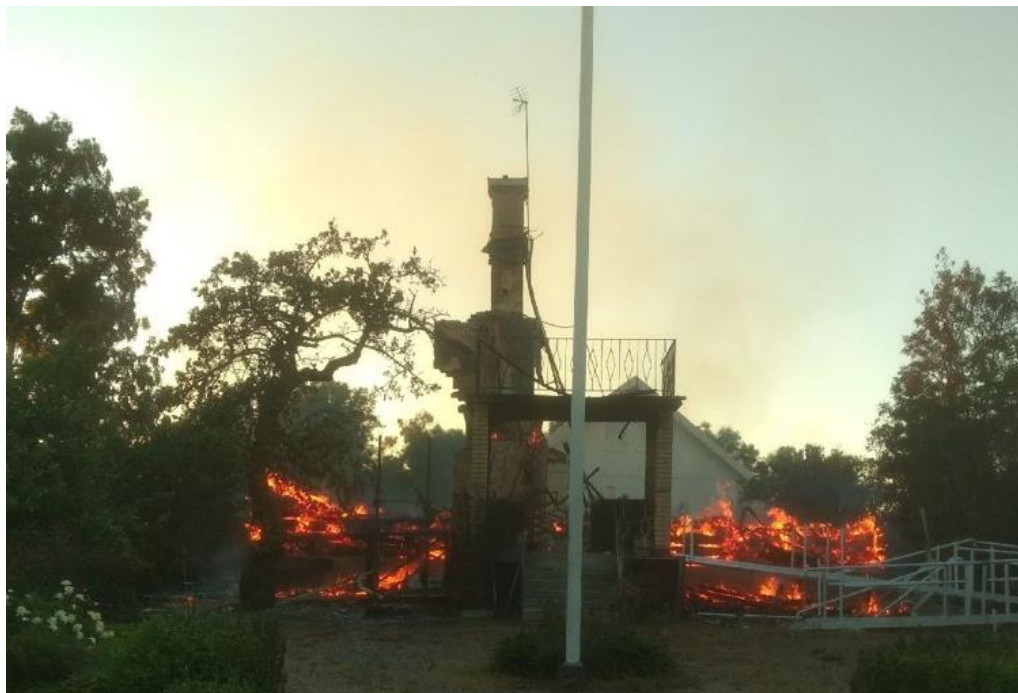
Figur 5 Bild tagen 21:40. Hela byggnaden är nedbrunnen
