## Olycks- och insatsutredning

Undertecknad i egenskap av insatsledare för insatsen utvärderar olycksförloppet i samband med branden lördagen den 10 december i en fastighet på [REDACTED] Ydre kommun. Branden resulterade i omfattande brandskador.

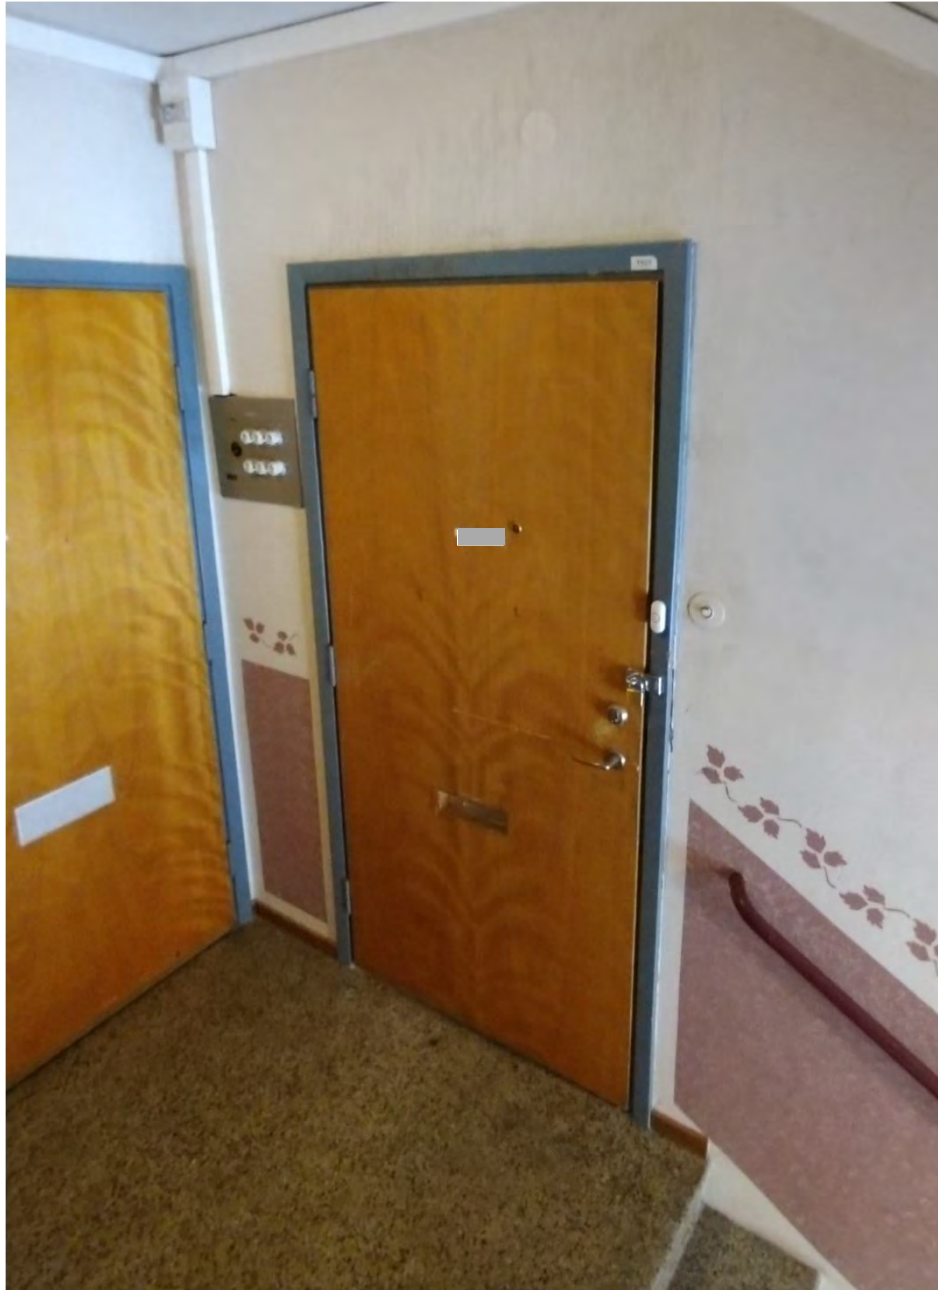
Lägenhetsdörren var låst (Bygel för hänglås är monterad efter branden för att säkra att ingen obehörig skulle ta sig in)

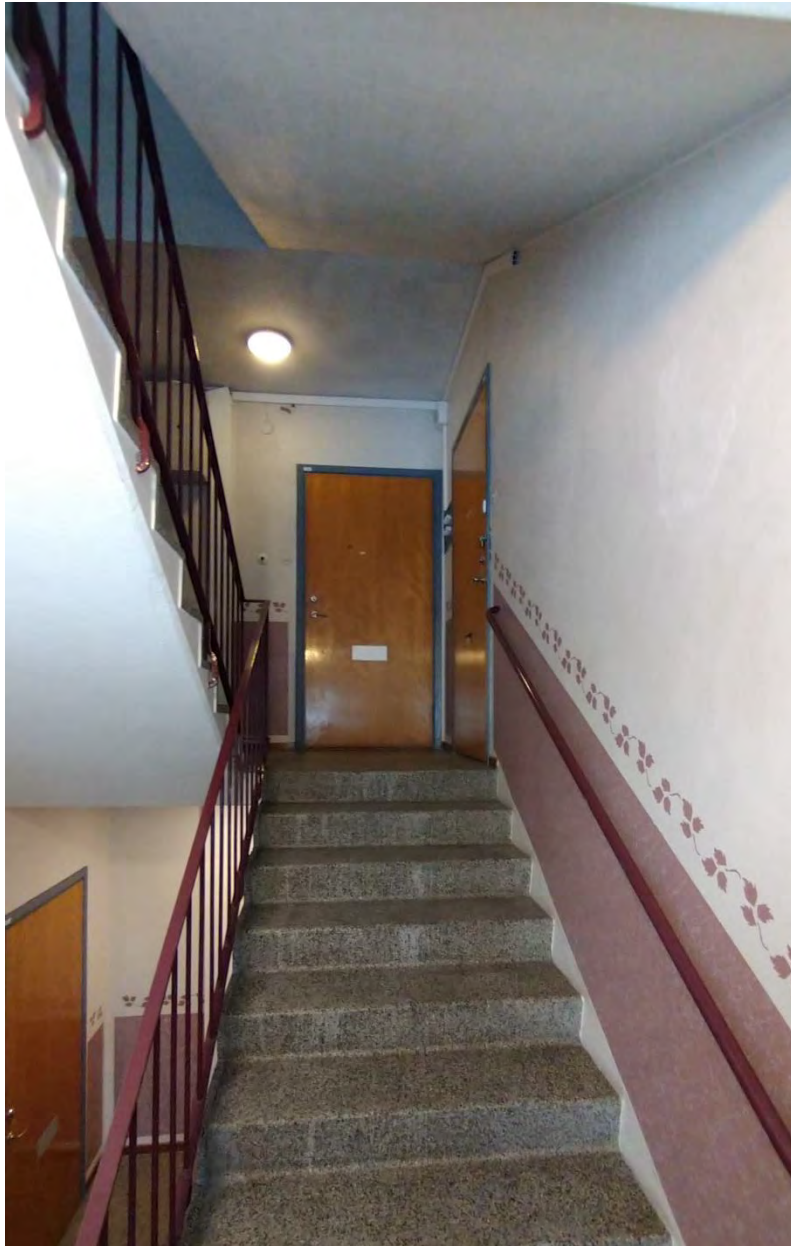
Trapphuset klarade sig förhållandevis lindrigt undan även om det fylldes med rök under insatsen.

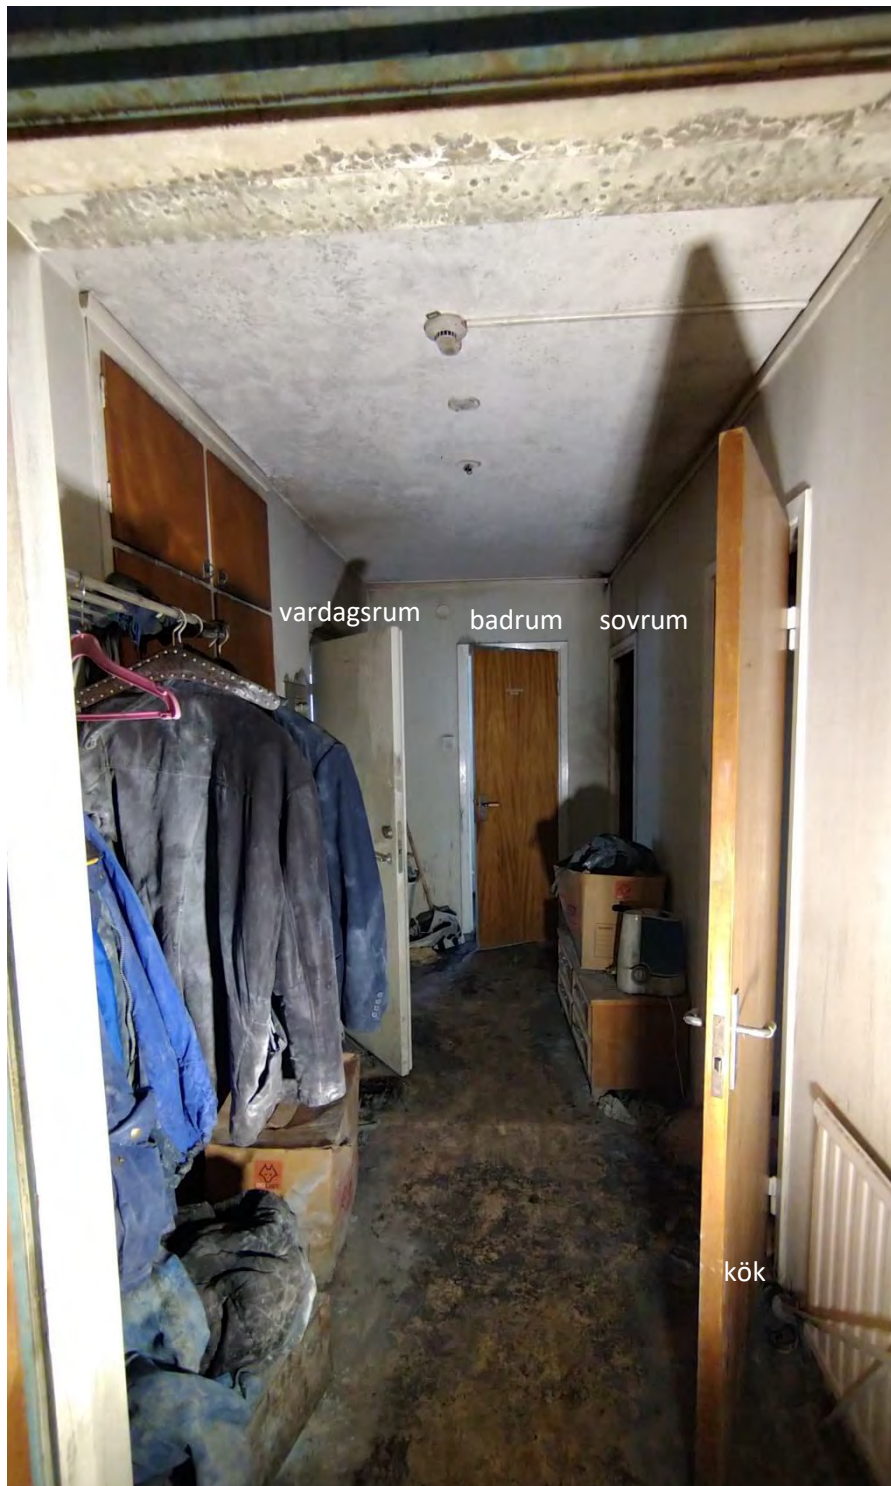
Rökdetektor, brandlarm ej aktivt.

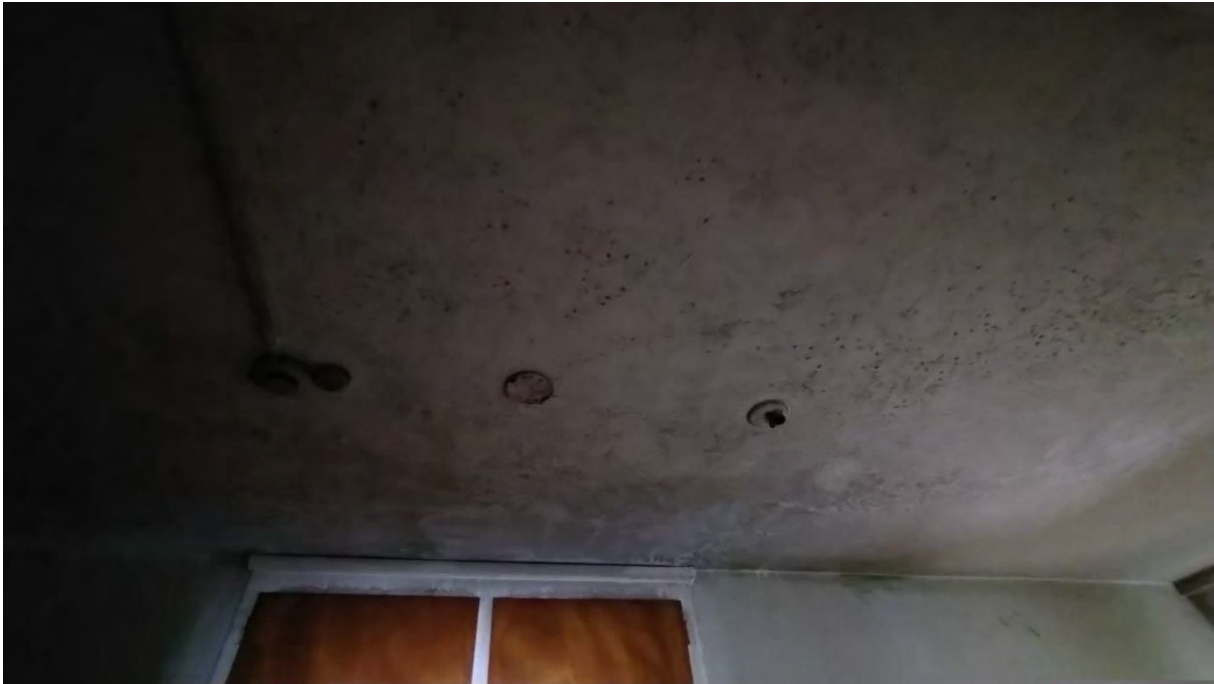
- Polisen har flyttat runt på allt inne i brandrummet, så för detaljer hänvisas till polisens utredning/bilder.
- I lägenheten fanns ingen utrustning för tidig upptäckt av brand, en brandvarnare som suttit uppe i hallen hade tagits ner ett tag innan branden. Det automatiska brandlarm som fanns i byggnaden var urkopplat sedan det upphörde att vara ett HVB-hem. Även om brandvarnaren suttit kvar i hallen hade troligen slutresultatet blivit liknande då dörren till sovrummet var stängd och röken behövde därför ta sig ut genom stängd dörr alternativt via garderob och köksskrubb innan brandvarnaren skulle utlösas.

Fäste för brandvarnare, som vid brandtillfället inte var monterad

Oklart vad som startat branden, men någon form av utrustning för tidig upptäckt av brand hade troligen inneburit att branden upptäckts tidigare. För en livräddande funktion hade brandvarnare behövts inne i sovrummet eftersom dörren mellan hall och sovrum var stängd.

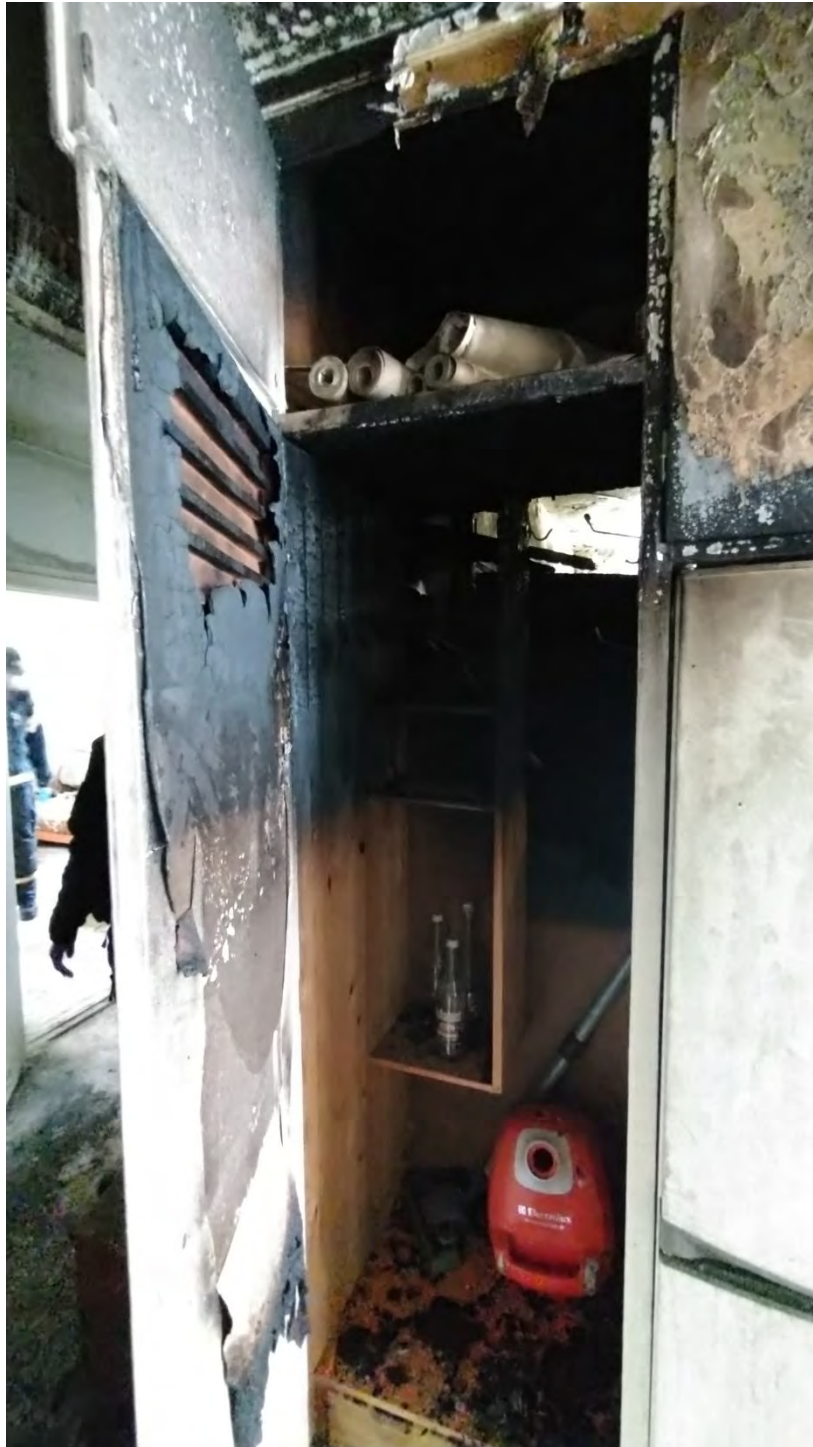
- Den brand som rökdykarna såg i köket var lågor som slog ut från sovrummet via garderob.

Brandspridning ut till kök via köksskrubb.

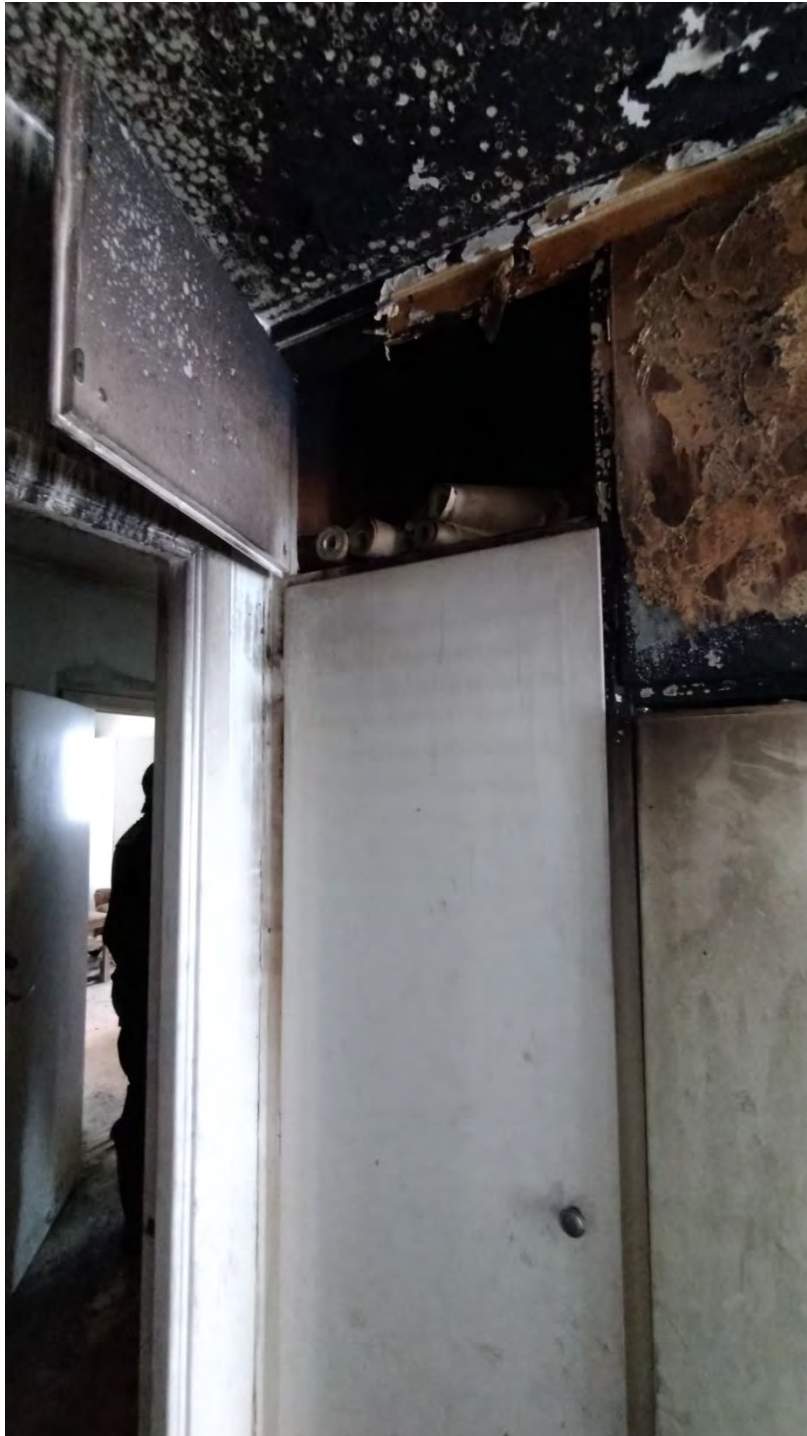
3510 påbörjar standardrutiner för brand i byggnad, de sprutar vatten utifrån in genom fönstret för att dämpa branden, samtidigt påbörjas en invändig insats med inriktning livräddning. Dörren är låst och den bryts upp. Därefter tömmer man två pulversläckare in genom dörrspringan som blir då dörren börjar brytas. Enligt rökdykarna är det mycket tät brandrök som möter dem när dörren går upp. Sikten är mellan någon decimeter till en halvmeter i ögonhöjd, något bättre närmare golvet. De får hålla värmekameran väldigt nära ögonen för att se den. Direkt upptäcker de att det verkar brinna i köket som ligger omedelbart till höger innanför lägenhetsdörren. De kyler med vatten men det visar sig i efterhand vara en lucka till ett skåp som branden kommer ut genom, luckan stängs när de sprutar på den utan att de kommer åt branden. Då de slutar spruta vatten öppnas luckan igen och elden tar sig igen.

Lucka som stängdes då rökdykarna sprutade vatten mot lågorna som kom ut genom skåpet.

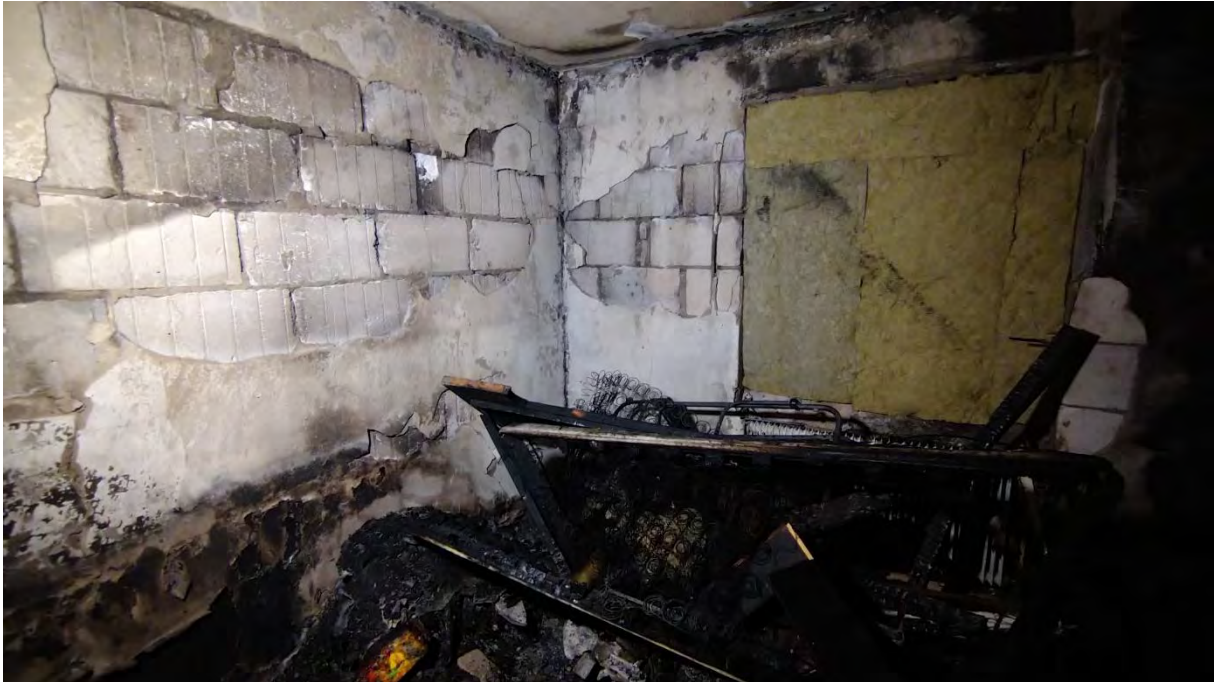
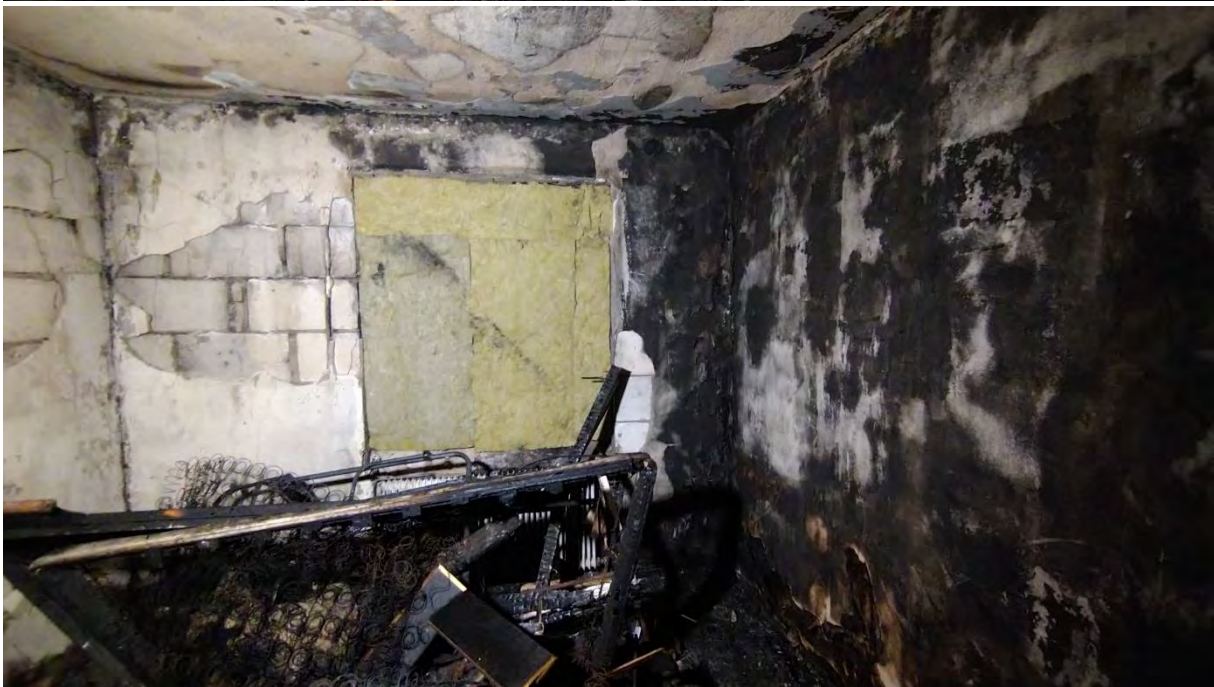
- Branden har i princip begränsats till sovrummet.
- Dörren in till sovrummet har kärvat igen, troligtvis av branden och värmeutvecklingen, det gjorde att rökdykarna upplevde det som att dörren var låst.

Sovrummet, fönstret är efter händelsen täckt med isolering.

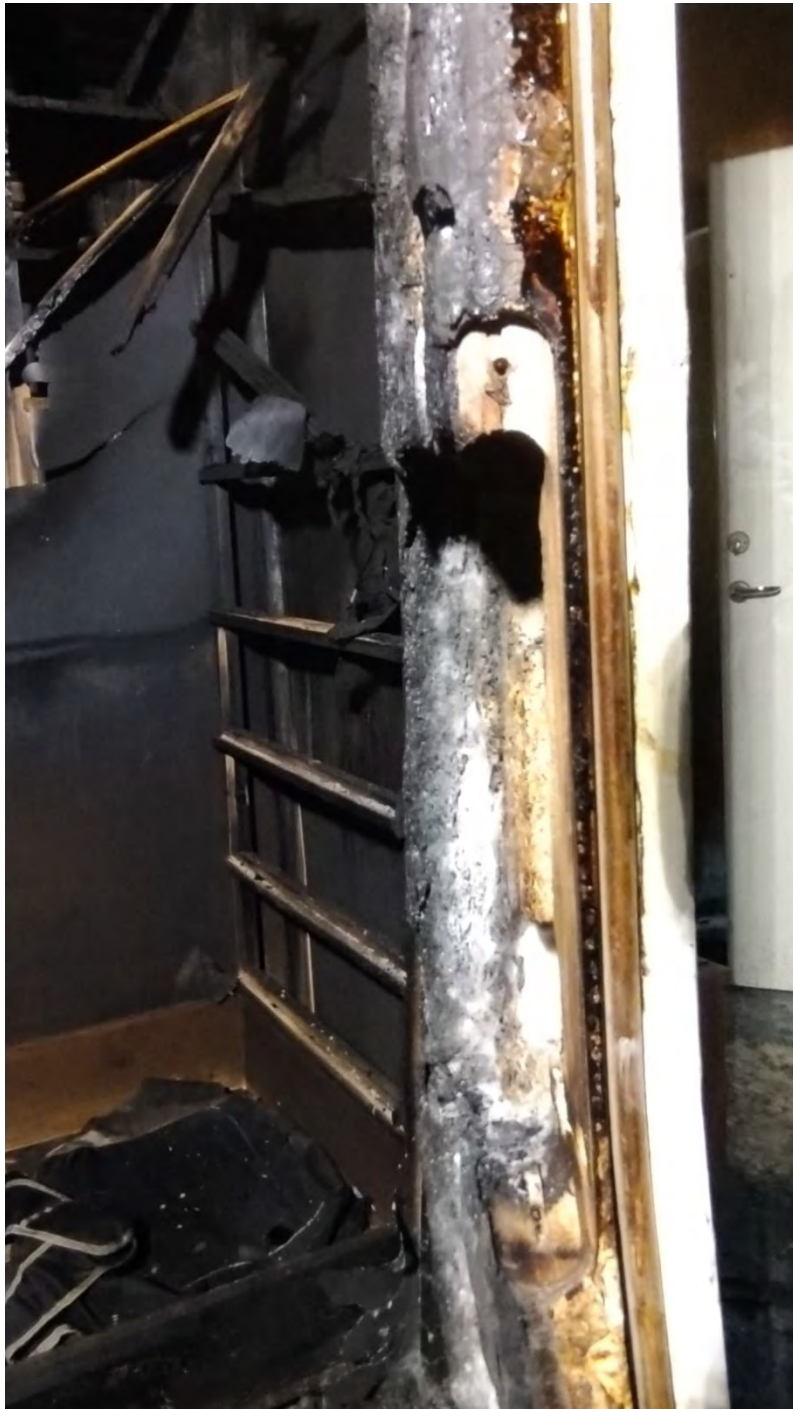
Dörrblad in till sovrummet rejält brännt.

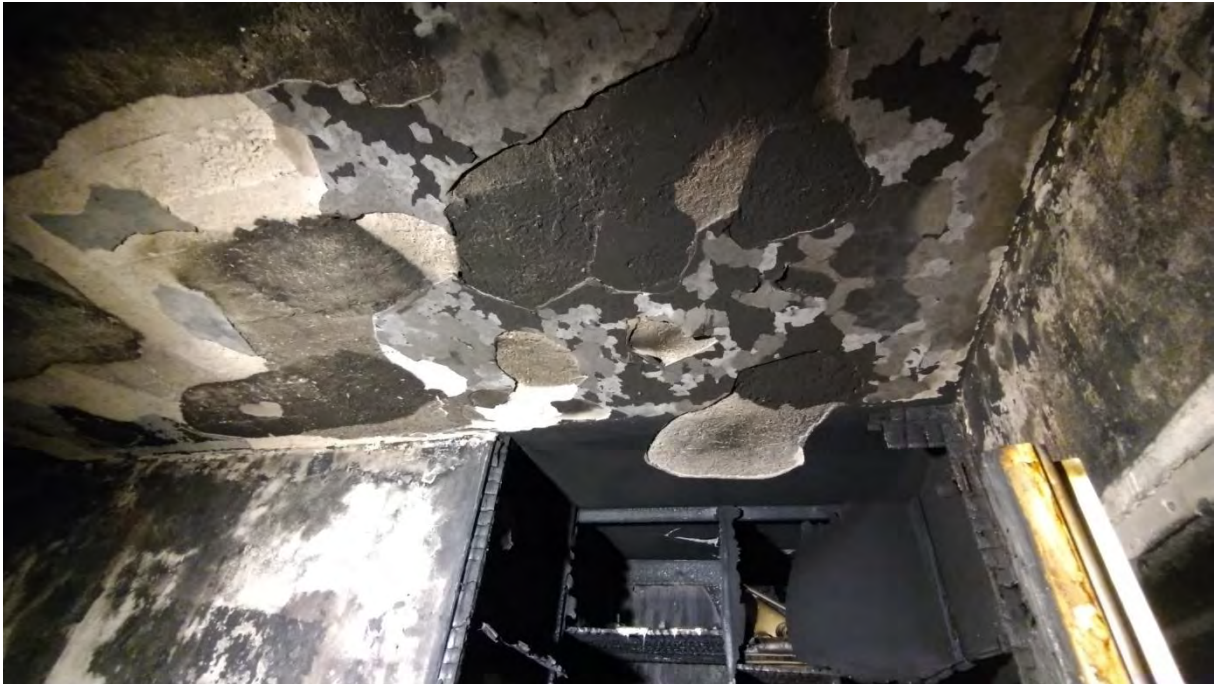
Polisen påbörjade en dokumentation av brandlägenheten omkring kl 13 på branddagen. I anslutning till det gjorde 3080 en sista temperaturkoll för att vara säker på att det är släckt. Temperaturer i taket var omkring 60 grader, men det var betongkonstruktion och det bedömdes inte vara någon risk för brand. För säkerhets skull ombads styrkeledaren göra en utvändig koll på fastigheten under kvällen, samt att en brandman kollade till utvändigt på morgonen efter. Räddningstjänstens fortsatta utredning genomfördes på plats torsdag den 5 januari.

Taket i brandrummet har påverkats av hög temperatur från branden.

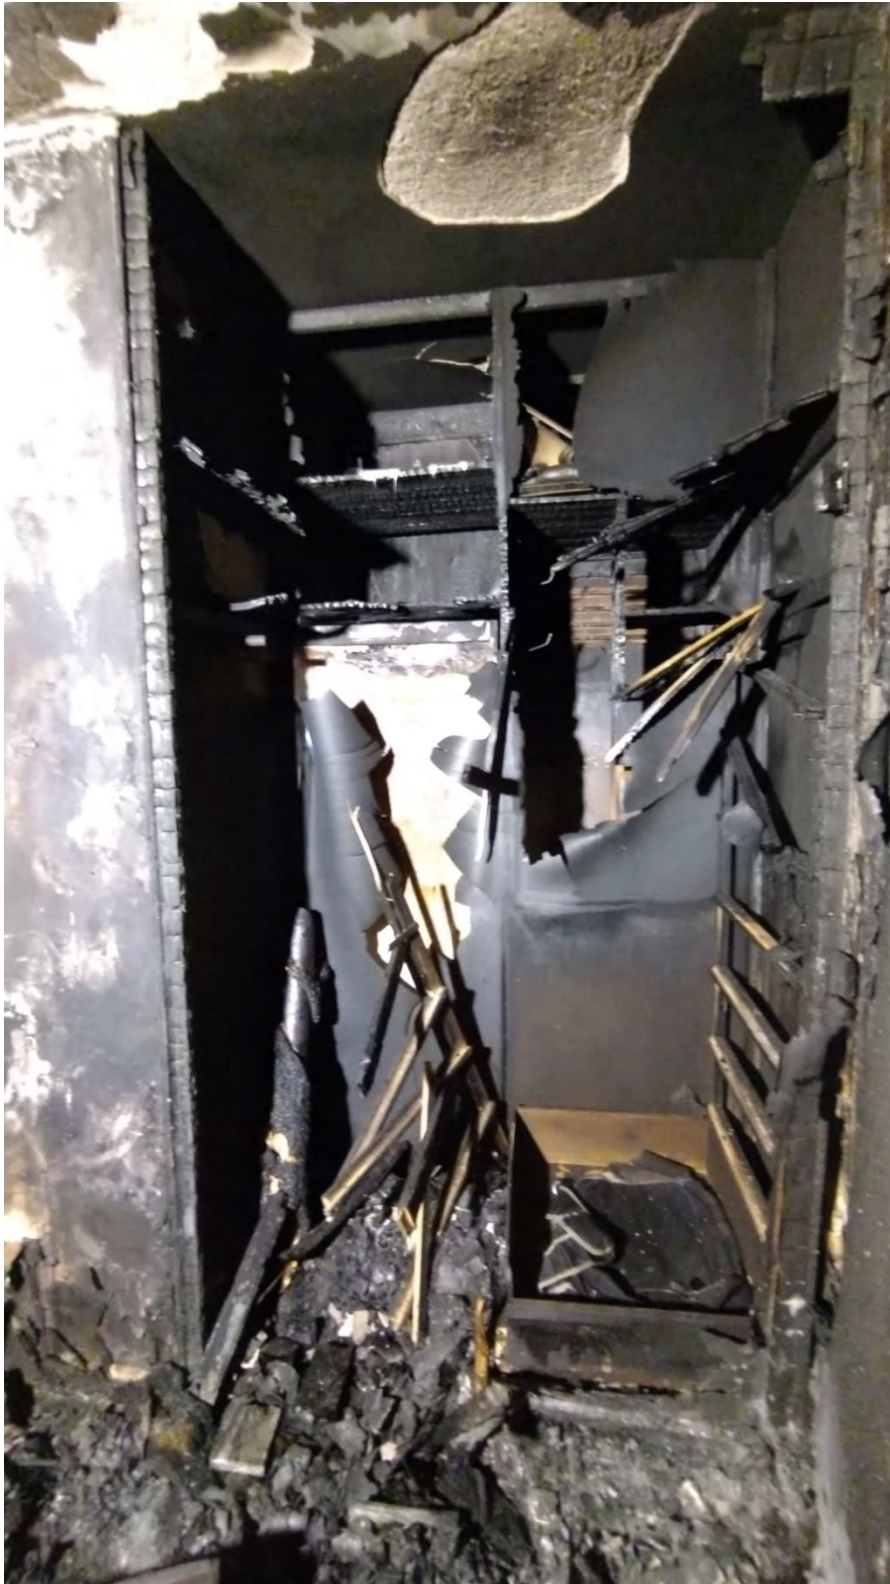
Allt tyder på att branden har startat sovrummet, där har det brunnit kraftigt och via en garderob eller liknande har det spridit sig ut till köket och i resten av lägenheten har det framförallt varit rökspridning men ingen brand.

Brand och rök spred sig via garderob och köksskrubb, från sovrummet.

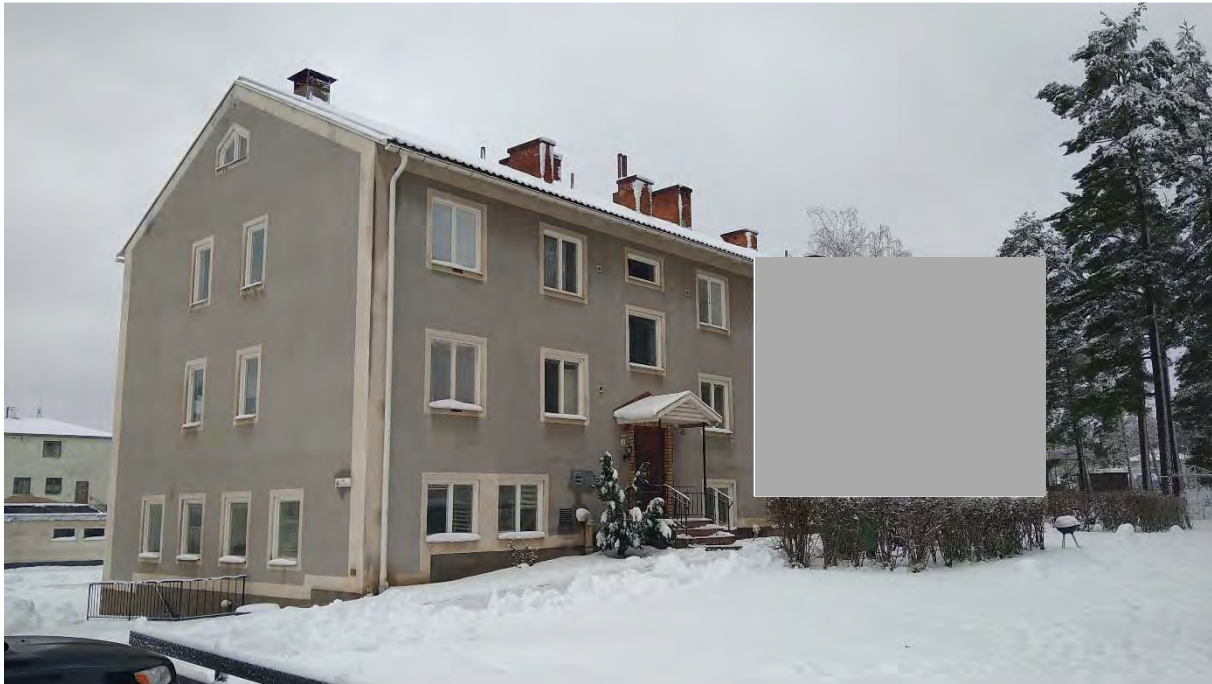
Brandlägenheten syns längst bort, fönster övertäckt efter branden.
