Olycksundersökning Nivå 3

Orsaks-, förlopps- och insatsutvärdering

Brand i byggnad

██████████ 2023-01-15, Örkelljunga

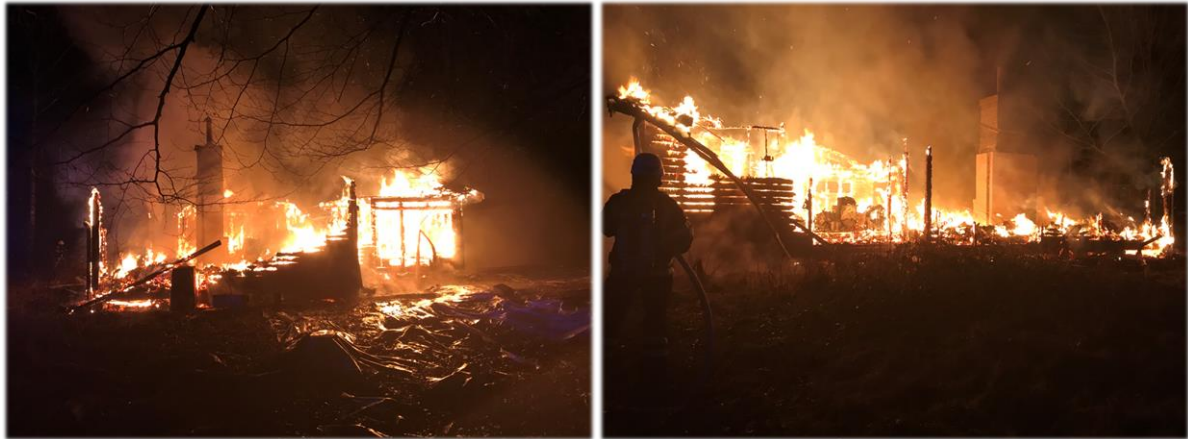
Figur 1 och 2, Boningshuset kort tid efter framkomst, vy från nordväst, vy från nordost.

Det har inte gått att fastställa i vilket rum branden startade men vid framkomst hade branden spridit sig mellan flera rum som helt involverades i branden och lågor slog ut genom taket då vissa takstolar ramlat in. Temperaturen vid sådana här övertända bränder överstiger väl 600 °C. Detta benämns fullt utvecklad brand och innebär att strålningsnivåerna är höga och sprider branden vidare till annat brännbart material.

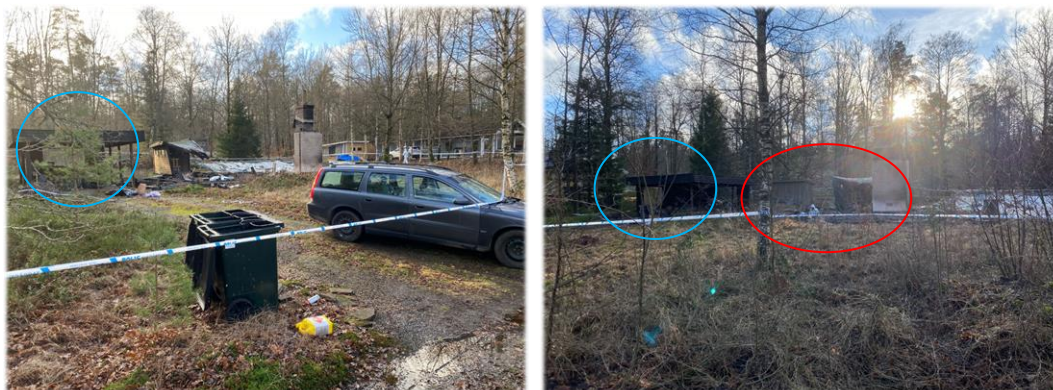
Figur 3 och 4, Vy från Öst resp. nordost, blå ring markerar carport och röd ring markerar boningshus.

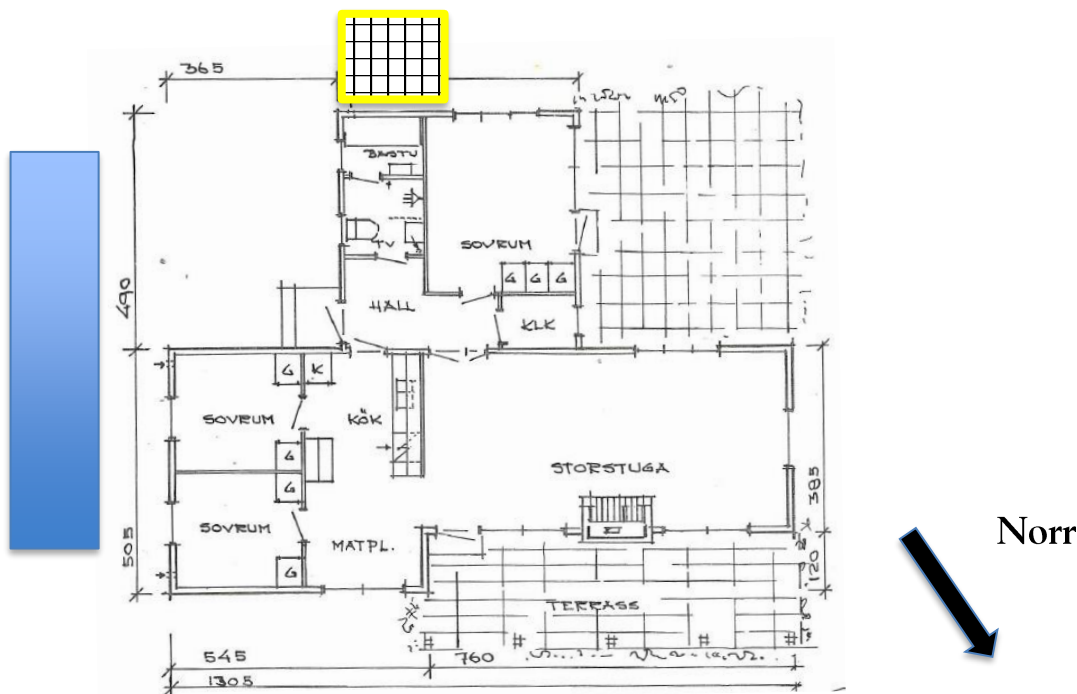
Figur 5, Planritning, Carportens ungefärliga placering är markerad med blå fyrkant (ej skalenlig). Gul markering visar placering av överbyggnaden på altan (ej skalenlig).

Platsen besöktes måndagen den 16 januari tillsammans med polisens tekniker. Då boningshuset är totalt nerbrunnet har det inte varit möjligt att genomföra någon detaljerad brandorsaksutredning. De första vittnesuppgifterna pekar dock på att branden sannolikt startade i den nordvästra delen av byggnaden, se figur 5. Det var här branden var som kraftigast när räddningstjänsten anlände. I samband med den tekniska undersökningen påträffades kvarlevorna av personen i området vid matplatsen/köket.

I den nordvästra delen av byggnaden finns eldstaden, som den boende enligt uppgift använde. Vid kontroll i sotningsregistret så är inte eldstaden godkänd för användning. För övrigt är det känt att den boende var rökare och enligt uppgift brukade den boende sova inne i storstugan.

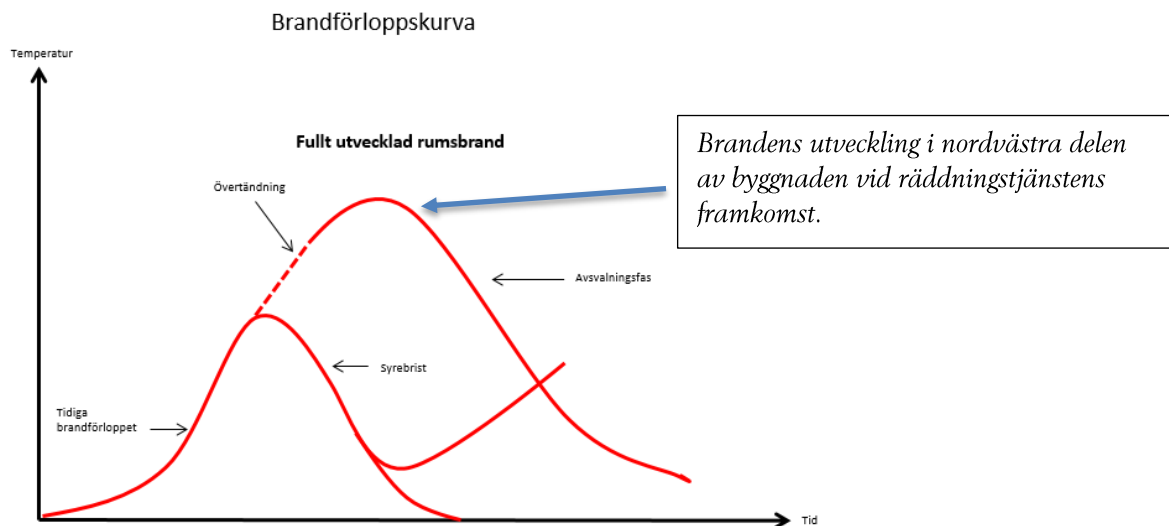
Figur 6, RSNVs figur över brandförlopp, i den nordvästra delen av byggnaden

Slutsatsen är att branden var fullt utvecklad när räddningstjänsten anlände till platsen. Vid vilken tidpunkt branden startade samt vad som inträffat på kvällen får lämnas helt öppet.
