Datum:  
2021-09-28

Diarienummer:  
2021-000515

## Lägenhetsbrand med hög brandbelastning

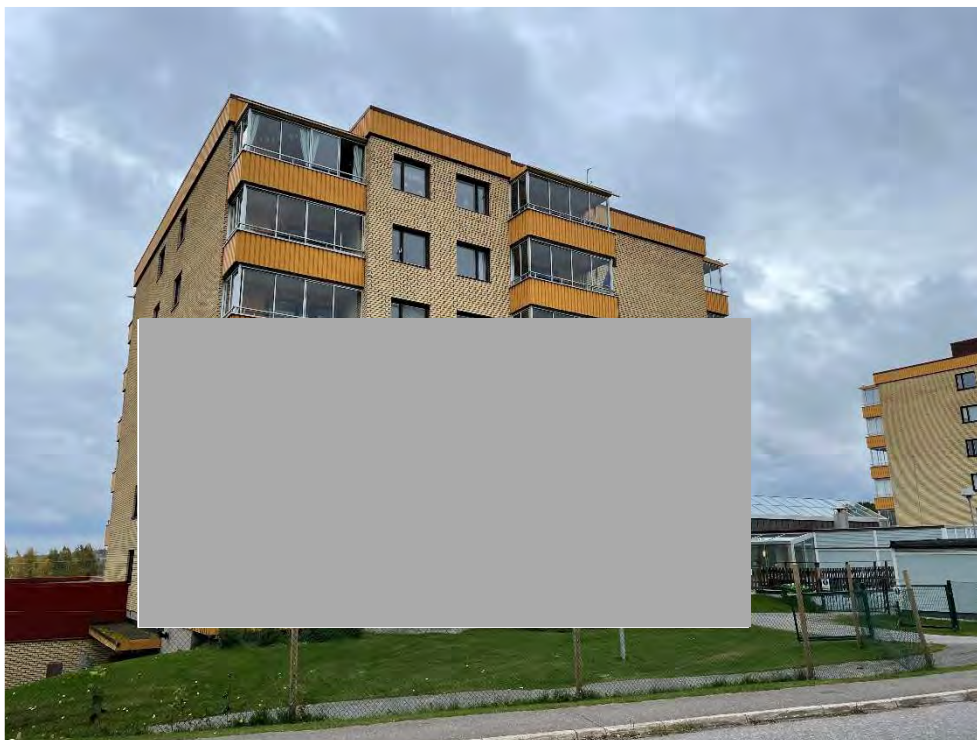
Bild 1: Den drabbade lägenheten är på [redacted] våningen.

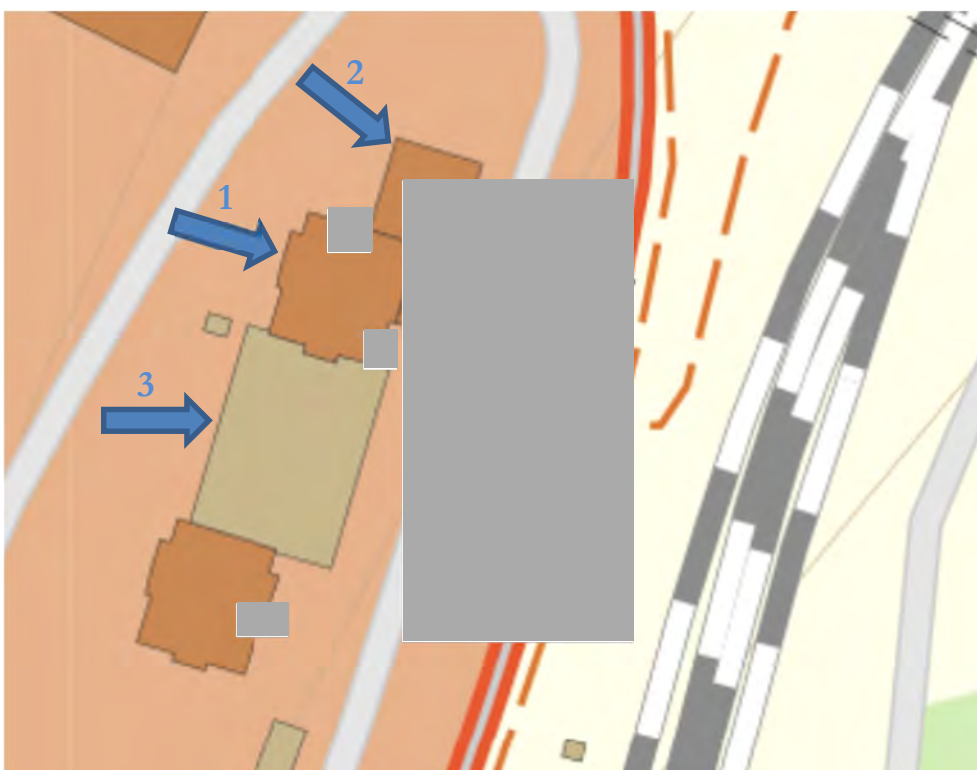
Bild 2: Pil 1 visar den drabbade lägenhetens placering. Pil 2 pekar på restaurangen. Pil 3 pekar på förskolan.

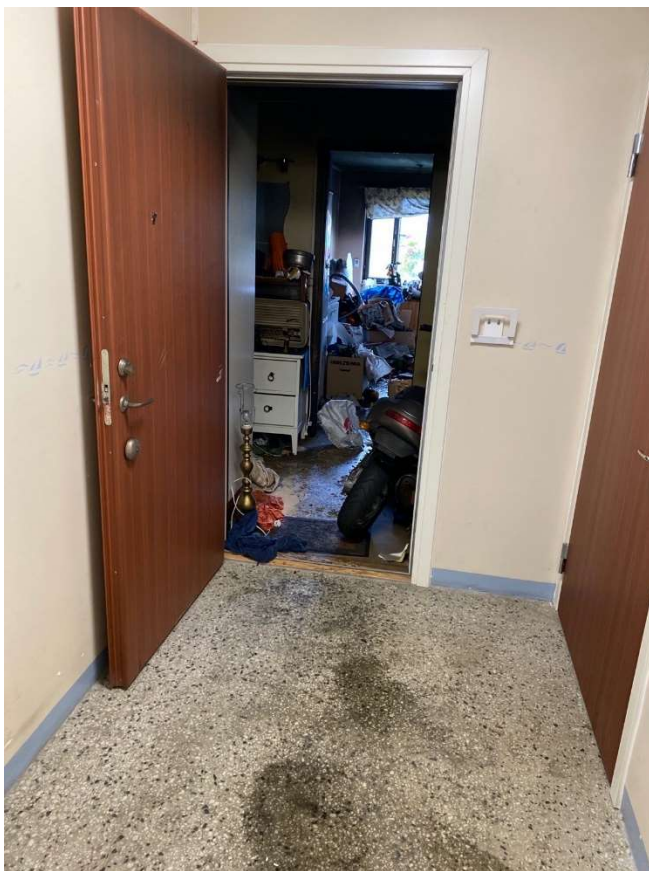
Lägenheten består av 1 rum och kök och bedöms ha högre brandbelastning än vad bostäder bör ha (800 MJ/m<sup>2</sup>) enligt tabellen för förenklad dimensionering i Boverkets allmänna råd (2013:11) om brandbelastning.

Bild 3: Lägenhetsdörren har klass EI 30. Innanför dörren syns lägenhetsinnehavarens moped parkerad. I lägenheten finns mycket brännbart material.

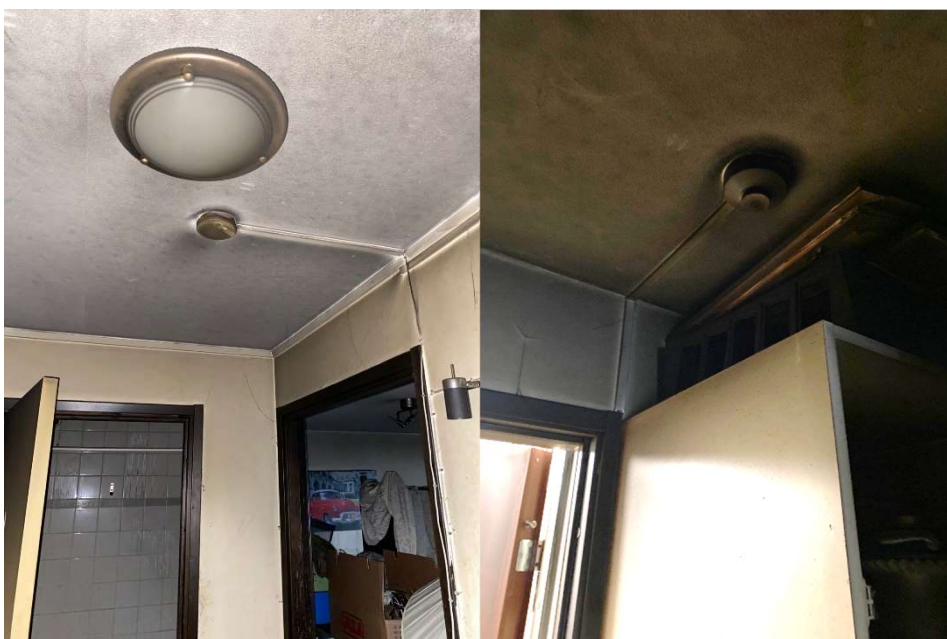
Bild 4: I hallen finns två brandvarnare. Ingen av dessa har fungerat. Bilden till höger visar en rökdetektor som normalt finns i automatlarmsanläggningar. Denna är troligtvis kvar från tidigare verksamhet men var vid brandtillfället troligtvis inte inkopplad. Detta kan skapa en falsk trygghet hos boende då dessa lämnas kvar efter att de kopplats ur.

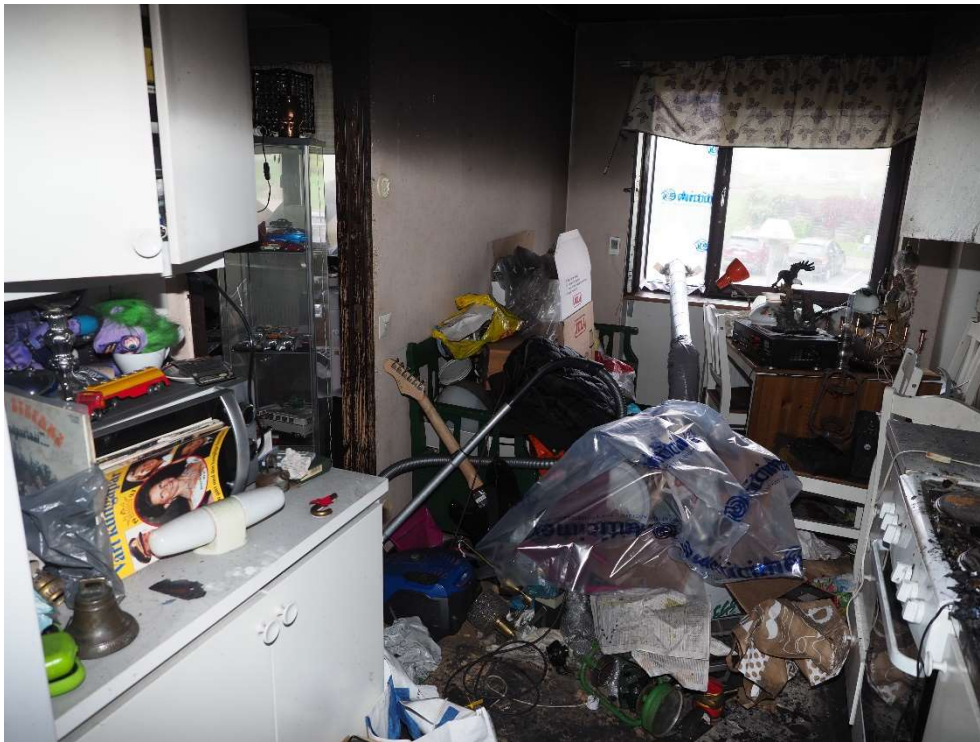
Bild 5: Hög brandbelastning i köket

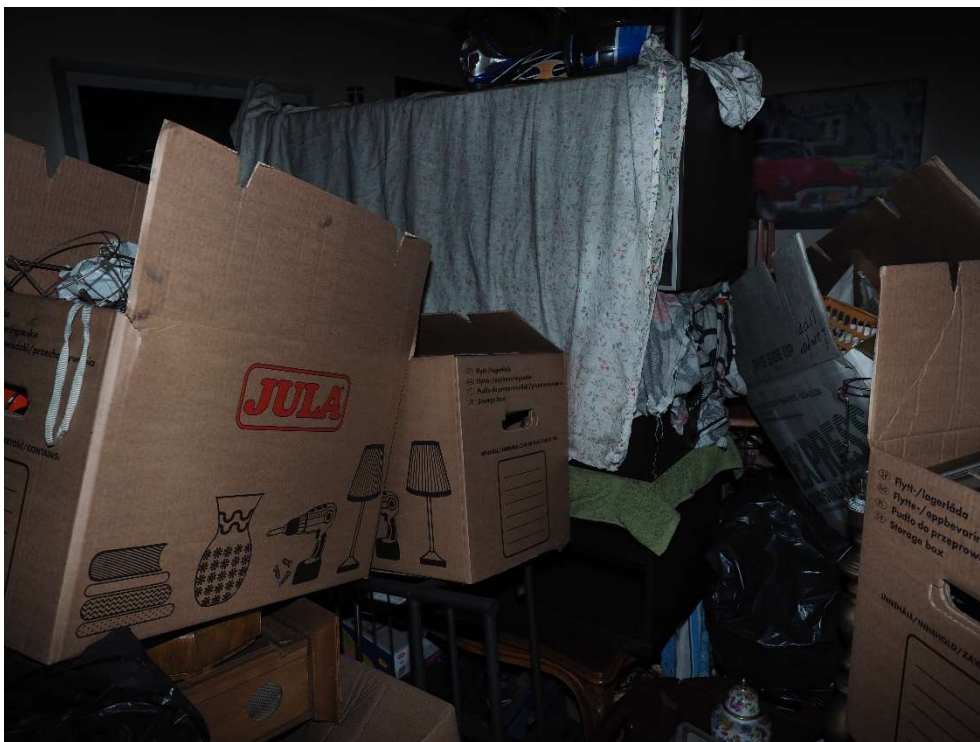
Bild 6: Hög brandbelastning i vardagsrummet.

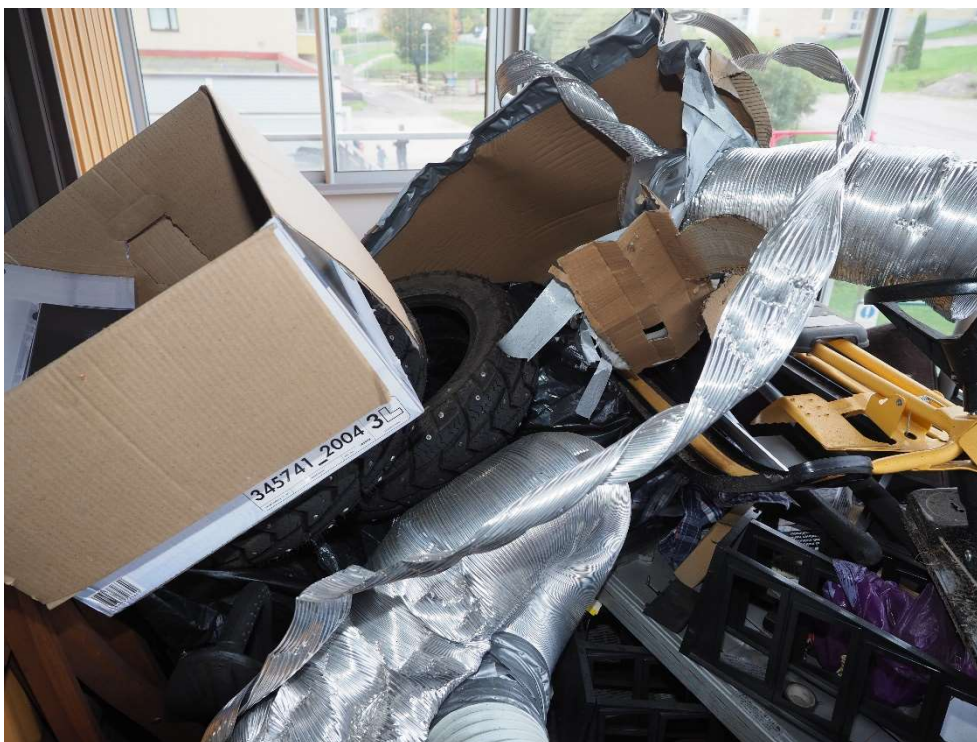
Bild 7: Hög brandbelastning även på balkongen.

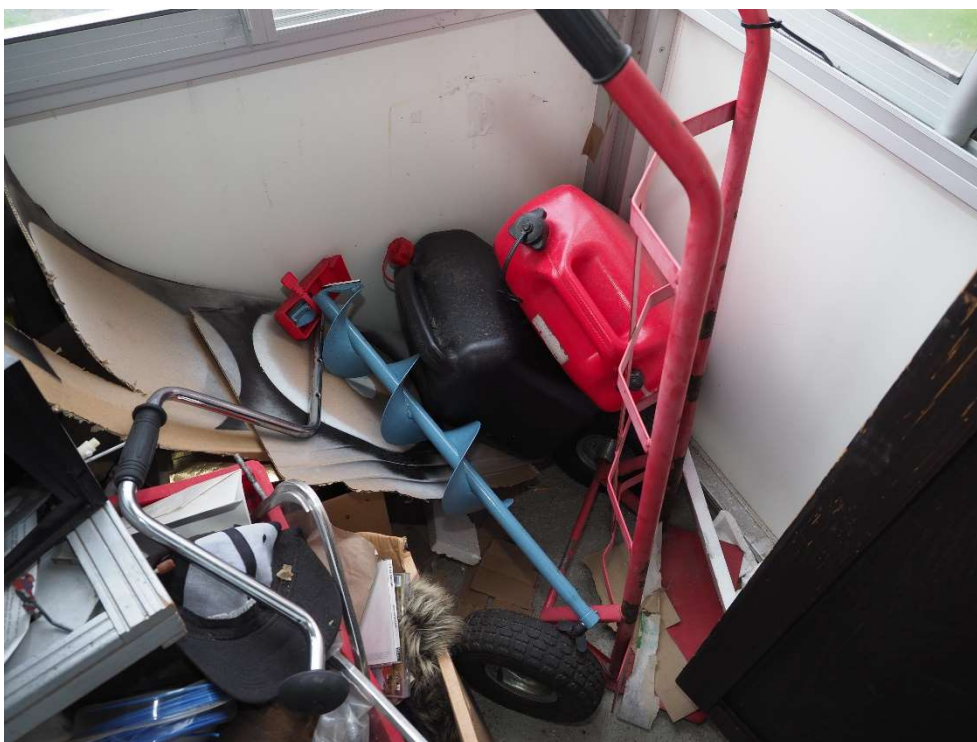
Bild 8: På balkongen fanns även bränsledunkar som dock verkade vara tomma.

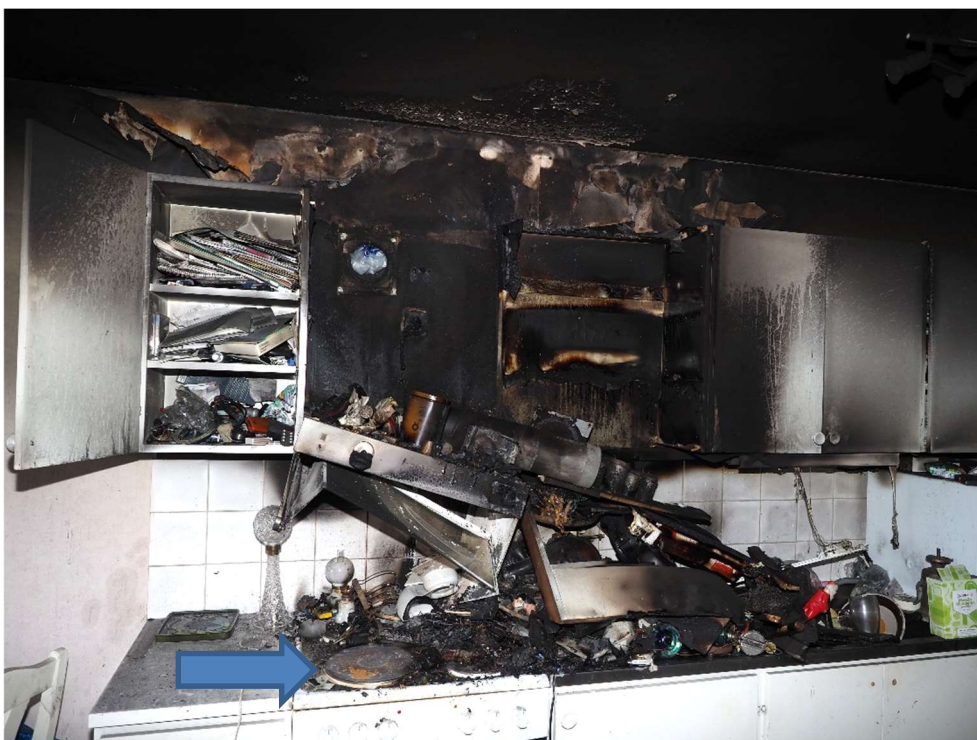
Bild 9: Översikt av brandskadorna i köket. Pilen visar plattan som rökdykarna stängde av och rensade från brännbart material. Brandskadorna i taket tyder på att branden varit som kraftigast i överskåpet till höger om spisen.

Det primära brandområdet är vid spisens högra sida och upp i överskåp och kryddhylla ovanför spisen.

Bedömningen är att brandorsaken är spisrelaterad. Värmekällan var spisplattan längst ut till vänster och branden har spridits till brännbart material som förvarades på spisen. Det mesta av det brännbara materialet har förvarats på spisens högra sida vilket förklarar varför branden varit som kraftigast där. Därefter har branden spridits upp i överskåpen.

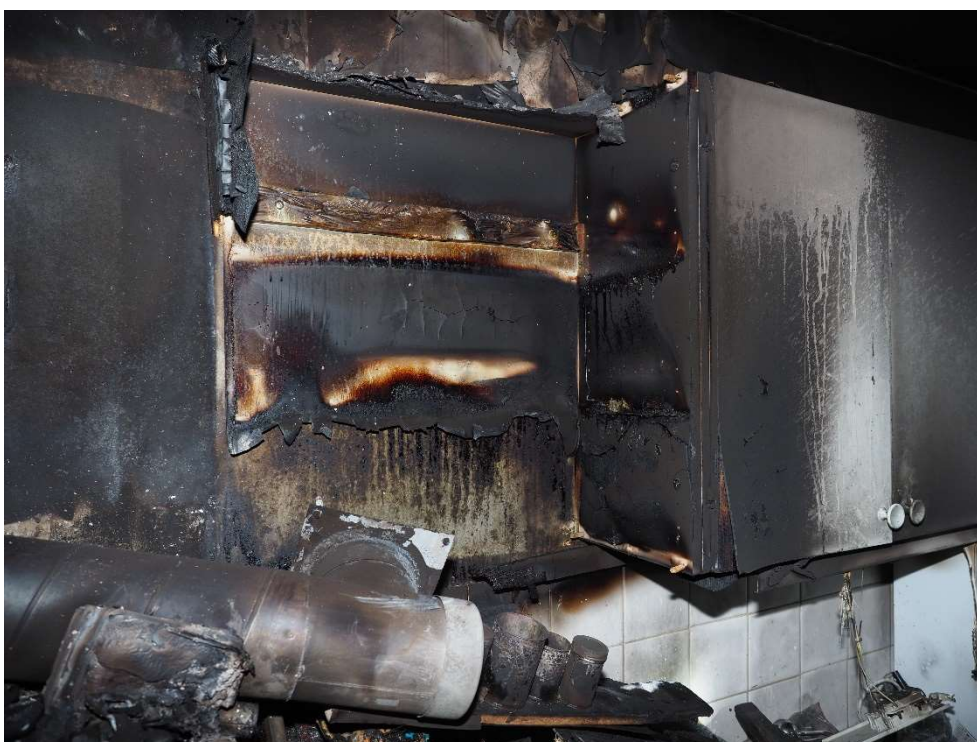
Bild 10: Vid en närmare titt på överskåpet till höger om spisen syns att bakstycket helt brunnit bort längst ned och även att kakellisten som sitter under överskåpet brunnit helt av.

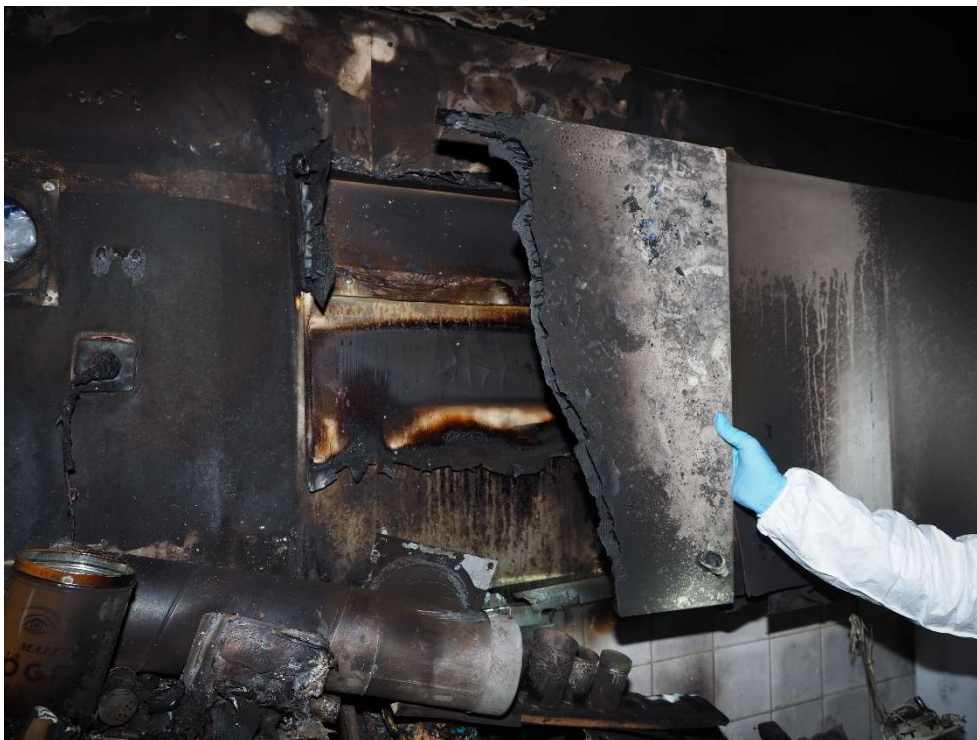
Bild 11: Köksluckan hittades på golvet och då den hålls upp på det sätt den varit monterad så syns att brandskadorna är kraftigare i nederkant än i överkant, vilket avviker från det normala brand-V:et.

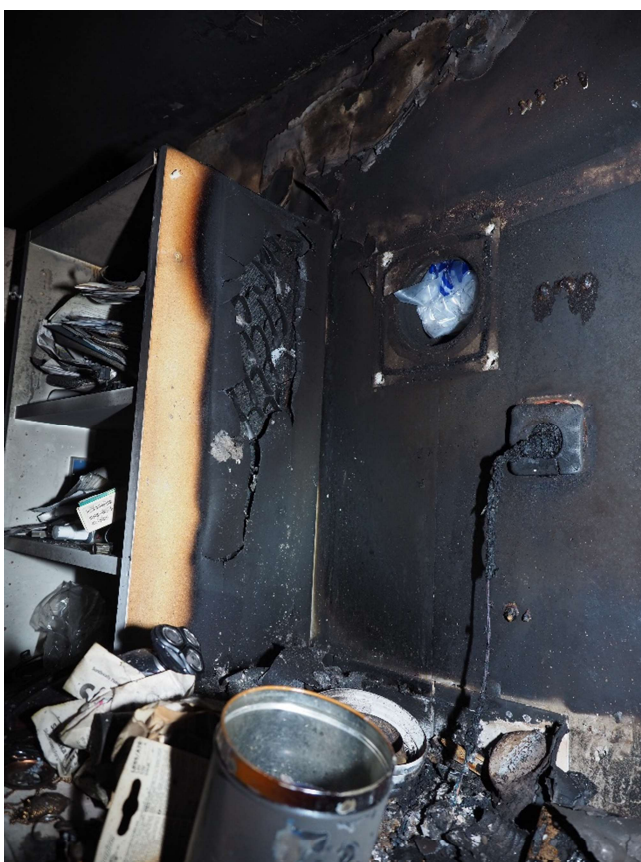
Bild 12: Rakt ovanför spisen syns dels kontakten till köksfläkten och dels en tydlig oskadad del av skåpet där kryddhyllan suttit. Av bilden framgår också att branden varit kraftig bakom kryddhyllan med tanke på brandskadorna på sidan av skåpstommen bakom där kryddhyllan varit monterad.

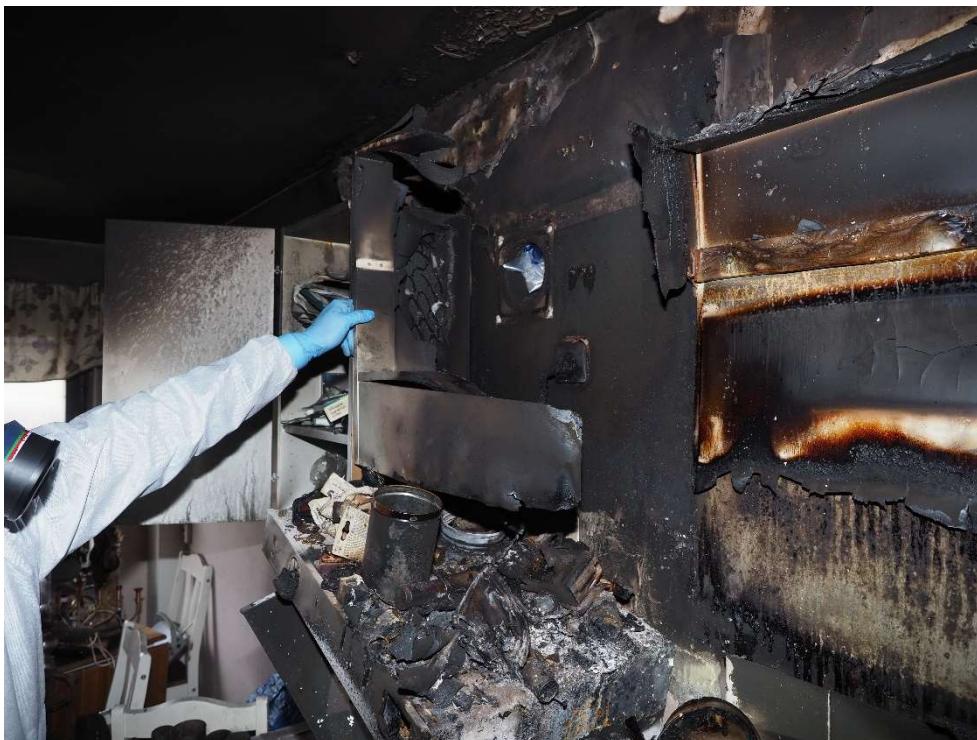
Bild 13: Brandskadorna på kryddhyllan är som förväntat kraftigare upptill än nedtill.
