Brandplatsundersökning

Brand i garagelänga Källby

Brand i en garagelänga med tio garageplatser med ett vidbyggt teknikrum. Sex bilar, två mc och en moped skadades vid branden.

Brand i byggnad 2021-12-21 Tid: 05.22 Björsgårdsvägen, Källby

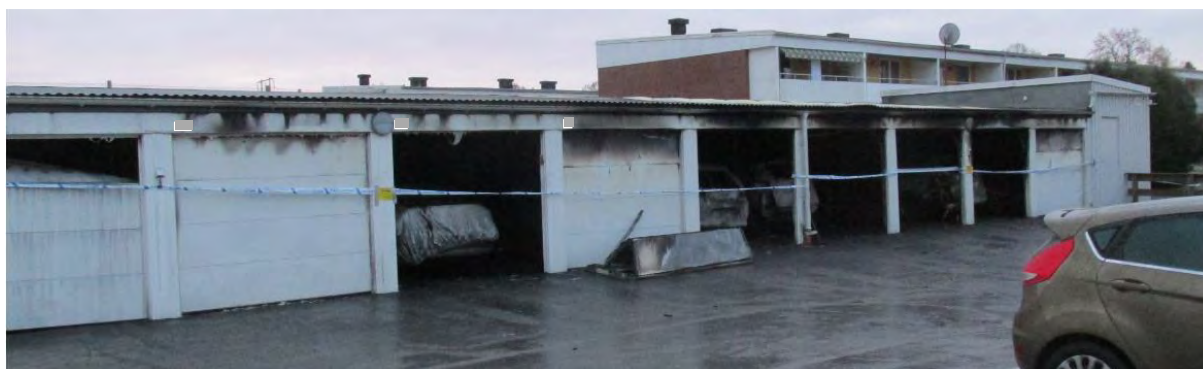
Bild 1: Vy över garagets nio av tio portar samt teknikrum.

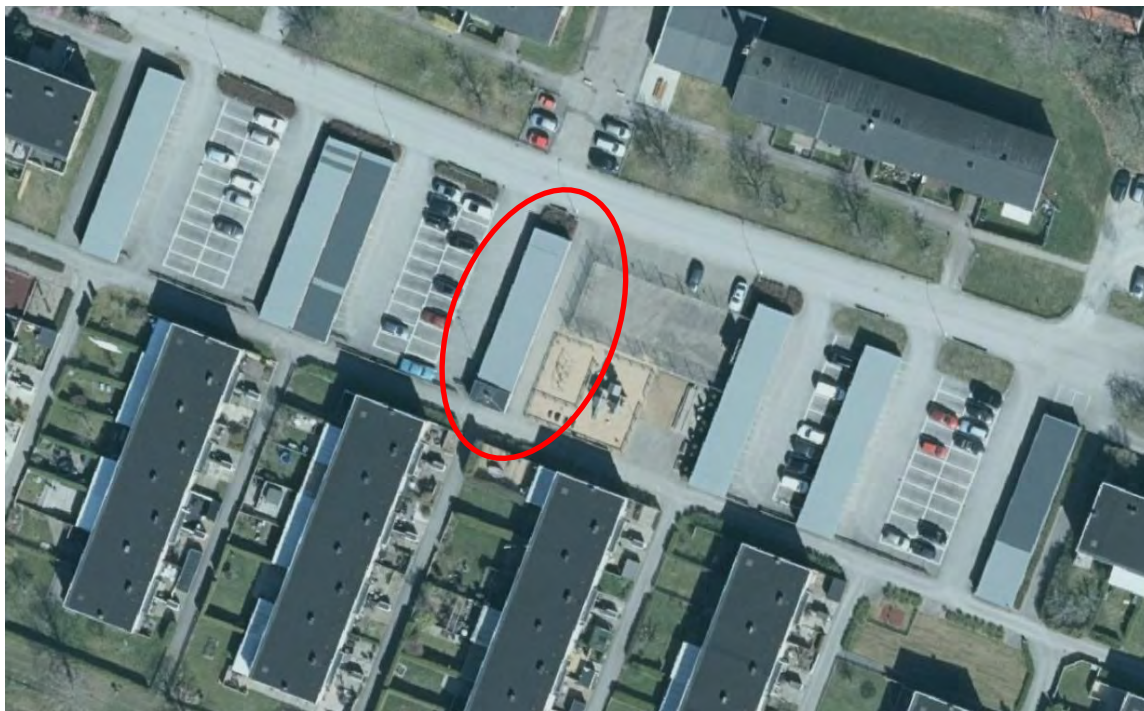
Bild 3: Garagelängan med teknikrum/brandplatsen inringad

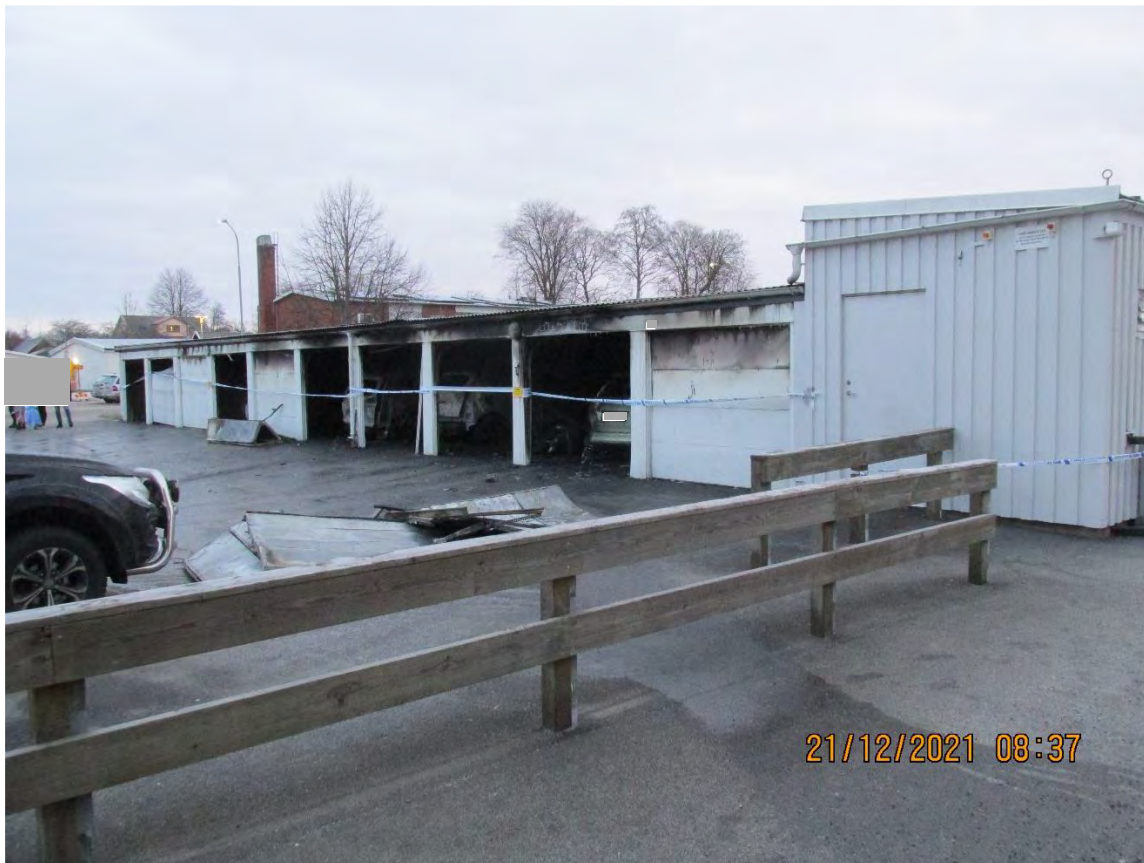
Takstolarna är kraftigt brandpåverkade med djupt alligatormönster, en bidragande orsak är att takplåten är hel och innesluter värmen så att träkonstruktionen blir värmepåverkad. Detta mönster avtar i båda riktningarna (norr/syd) i garaget båda ändar. Samtliga garageportar var stängda när branden upptäcktes.

Bild 4. Vy över garagelänga efter avslutad räddningstjänst.

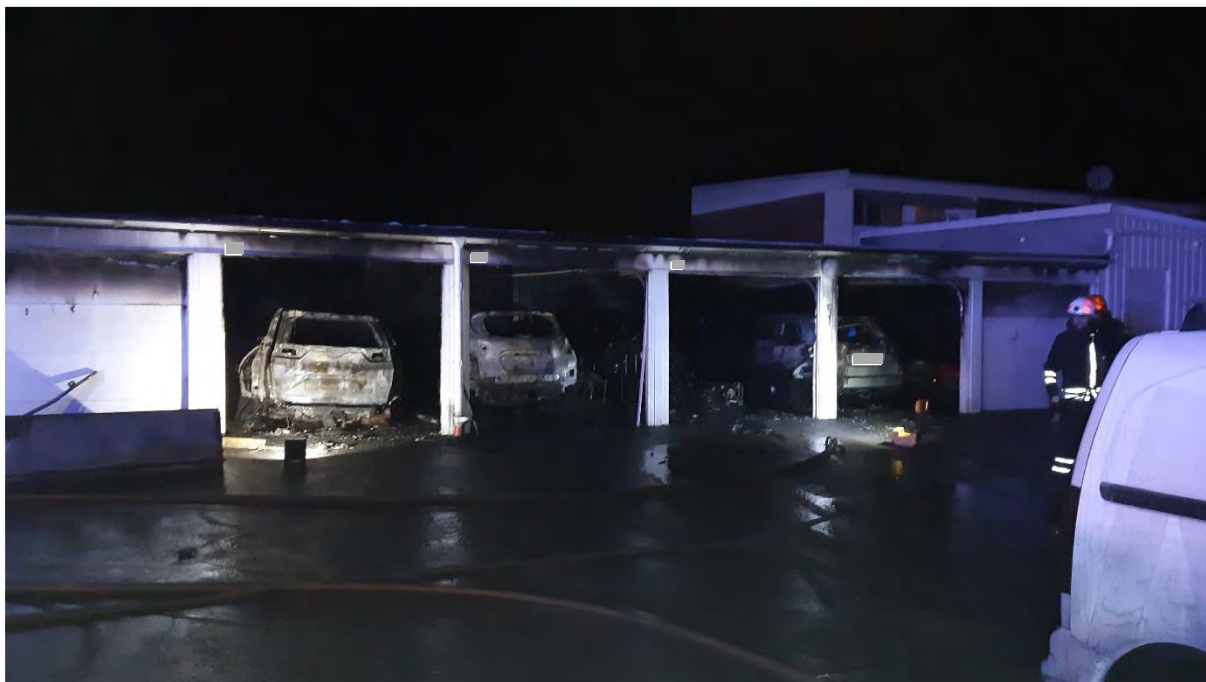
Bild 5: Foto taget efter avslutat släckningsarbete.

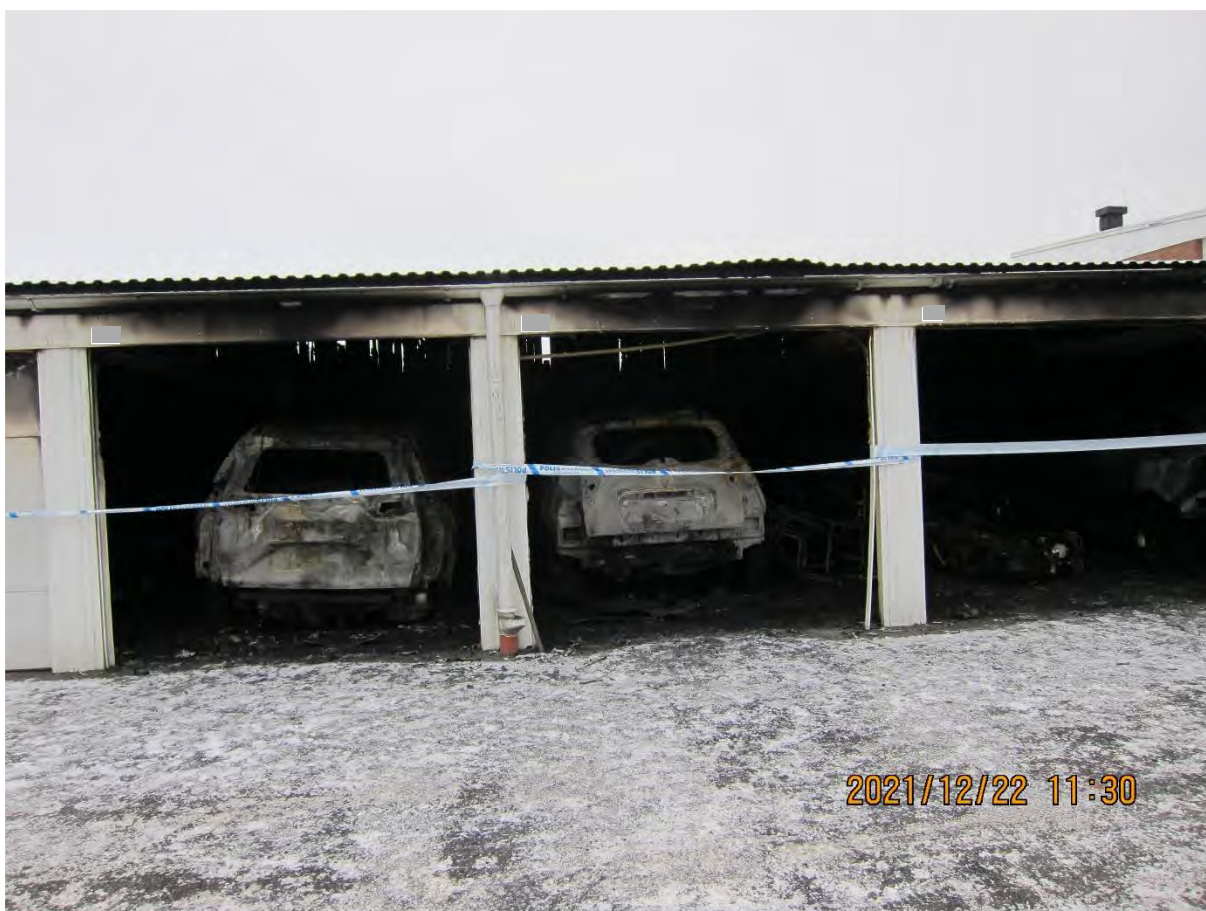
Primärbrandområdet tolkas vid de båda fordonen på plats [] H och G, där går en gräns längs fordonens motorhuv och bakåt.

Kraftig värme har ansamlats under takplåten i den stängda garagelängan och stor värmepåverkan har påverkat hela garaget. Kraftigast påverkan tolkas vara vid platserna ■■■ och ■■■ där primärbrandplatsen tolkas vara belägen.

Någon brandorsak har inte utredarna kunnat påvisa, utan tolkar denna plats som en primärbrandplats.

Bedömning av en brandorsak kan inte fastställas, en möjlig orsak kan vara ett tekniskfel på något av fordonen.

Anlagd brand kan heller inte uteslutas.

Bild 6: Plats är en trolig primär brandstartsplats.

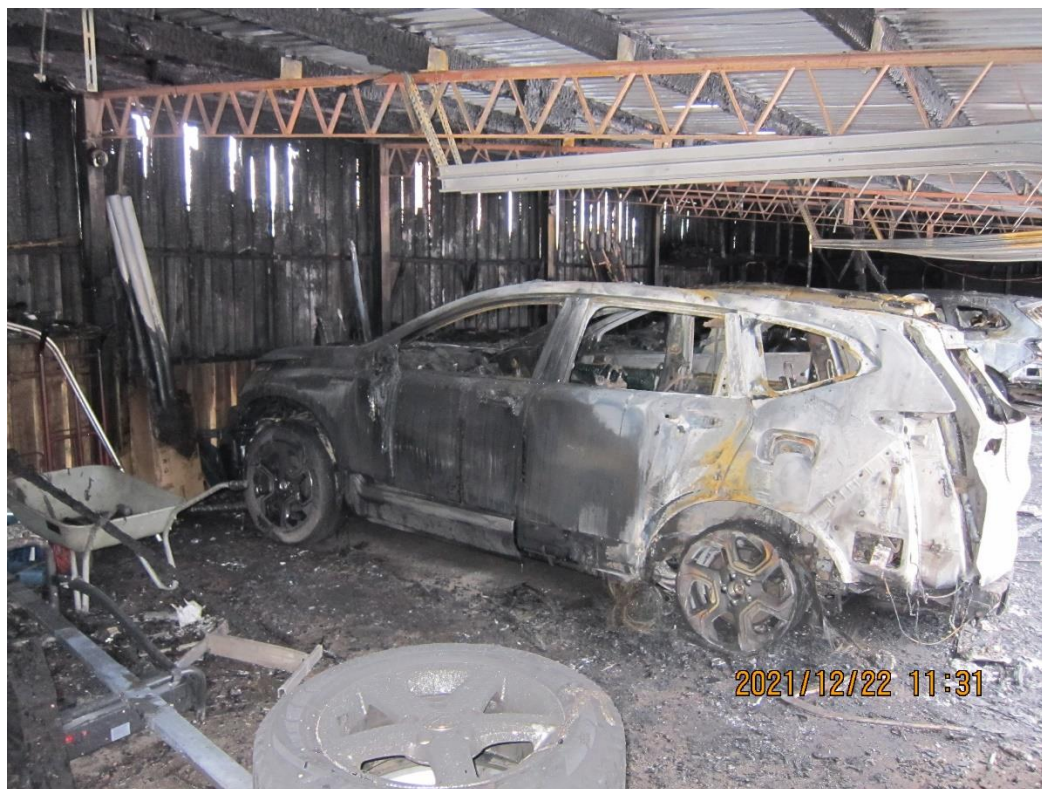
Framför fordonen på plats [] H och [] G är det mindre brand- och värmeskador lågt i garagebyggnaden. Främre delen av fordonen var delar av lacken kvar och framhjulen har en mindre påverkan av värme. För övrigt är fordonen helt utbrända.

Bild 7: Vy taget mot [redacted] plats [redacted]. Notera främre vänster framhjul har en mindre påverkan av branden, likaså väggens nedre del.

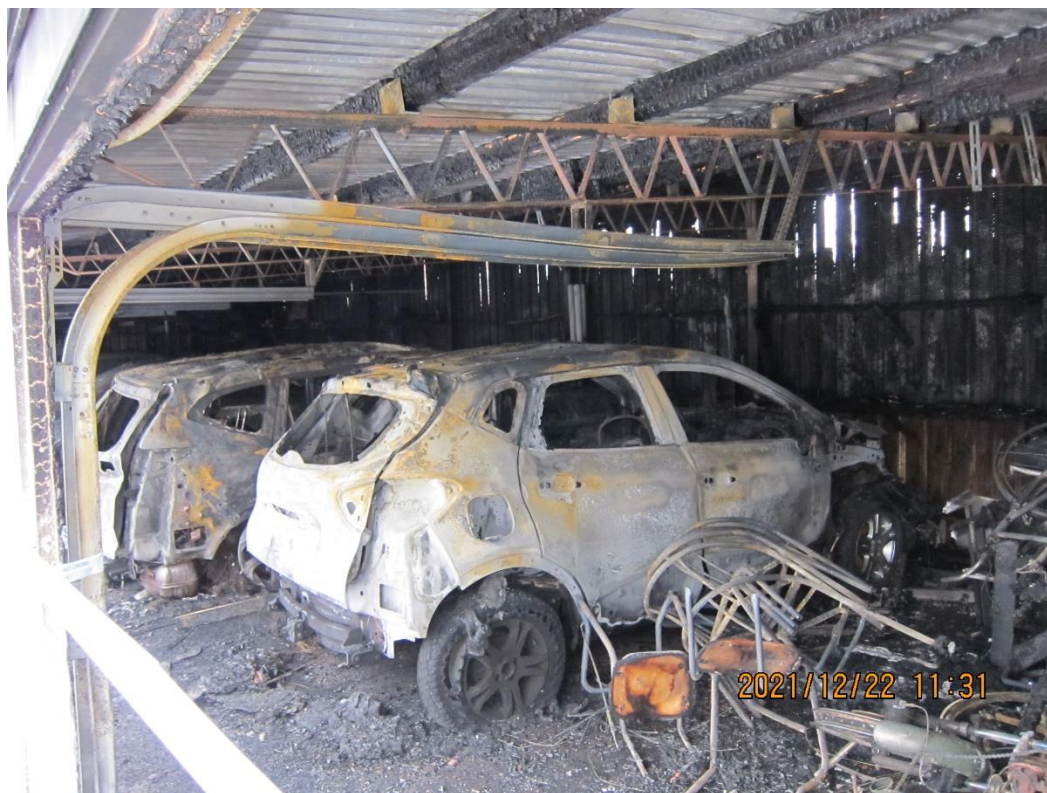
Bild 8: Vy tagen mot [REDACTED], plats [REDACTED] liknade brandutveckling med höger framhjul som har en mindre brandpåverkan.
