# Brand i parkeringshus

Sigtuna kommun, 2021

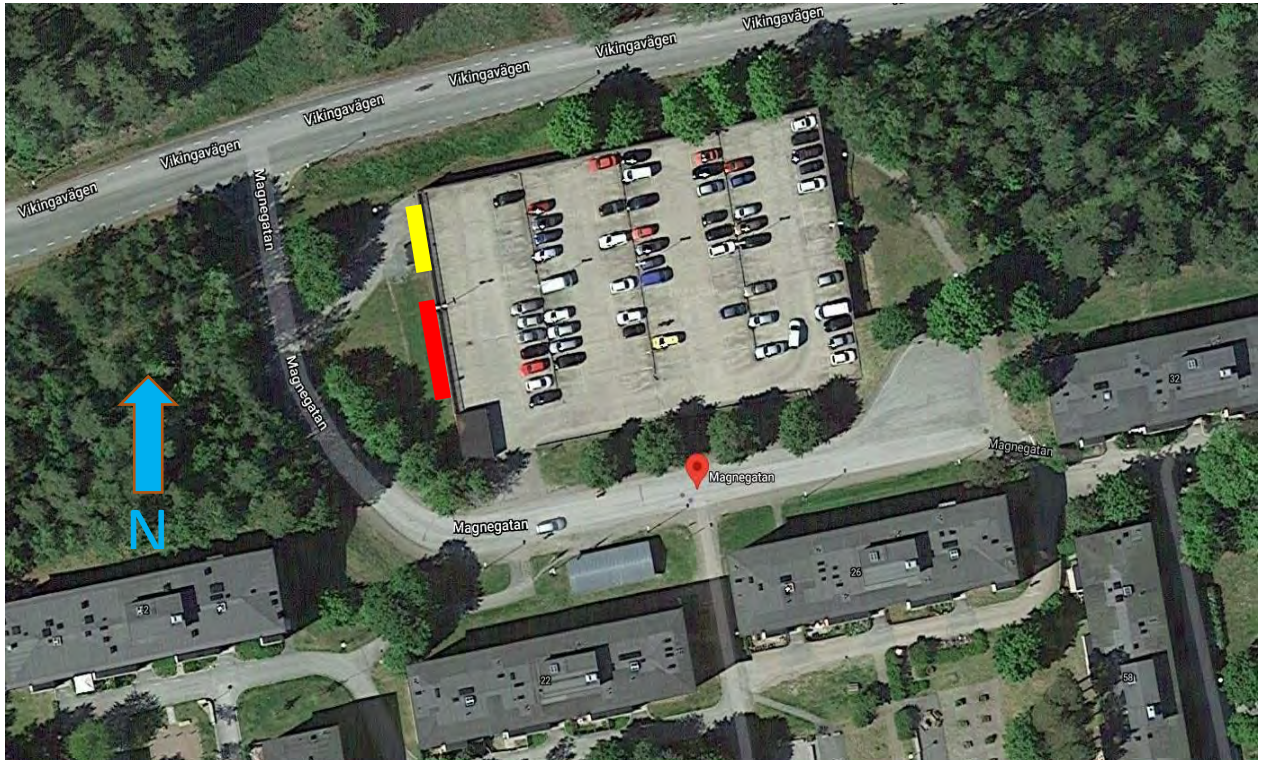
Bild 1. Översiktbild över garaget. Den låsta porten markerad med gul färg, området där flammor slog ut vid ankomst markerad med röd färg (bild från Hitta.se)

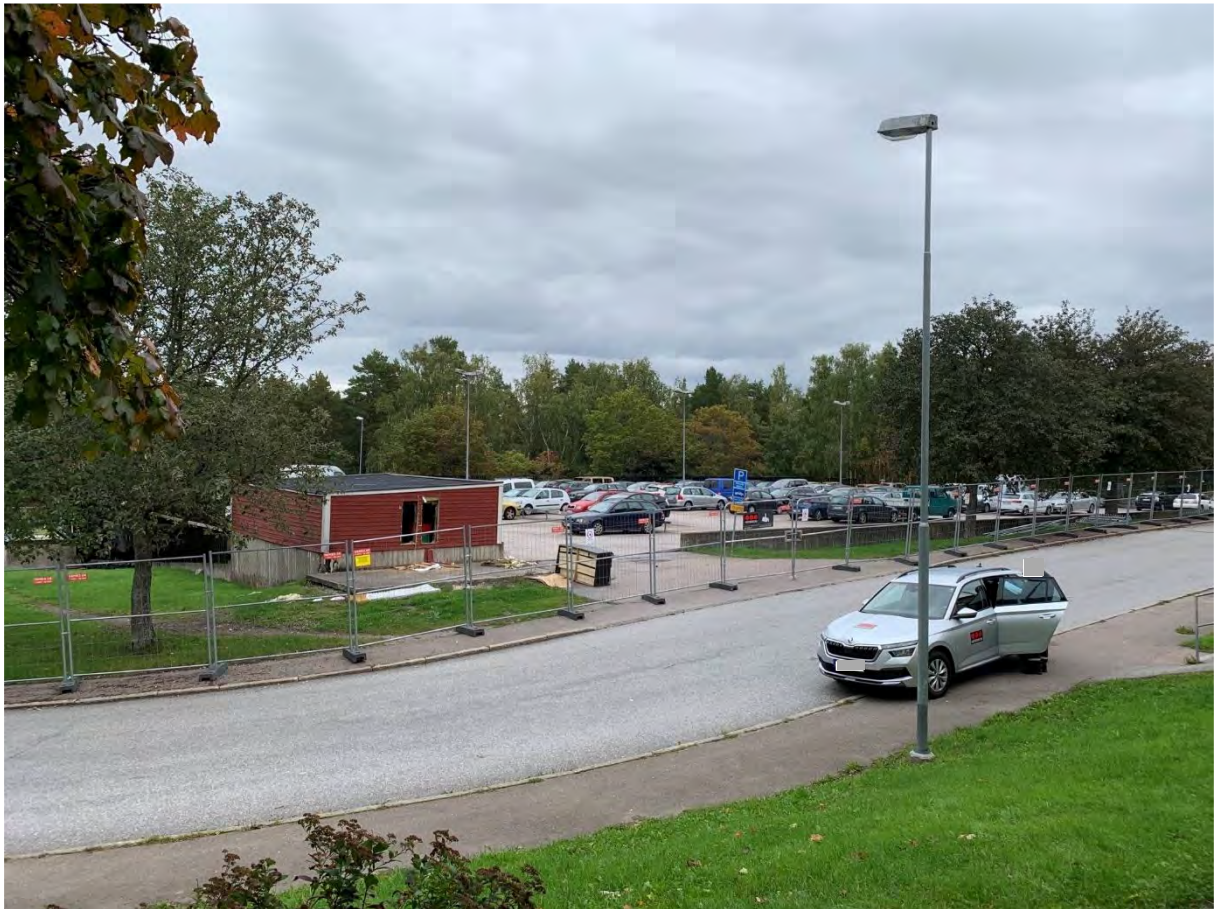
*Bild 2. Vy över det tillbyggda soprummet samt parkeringshusets övre del.*

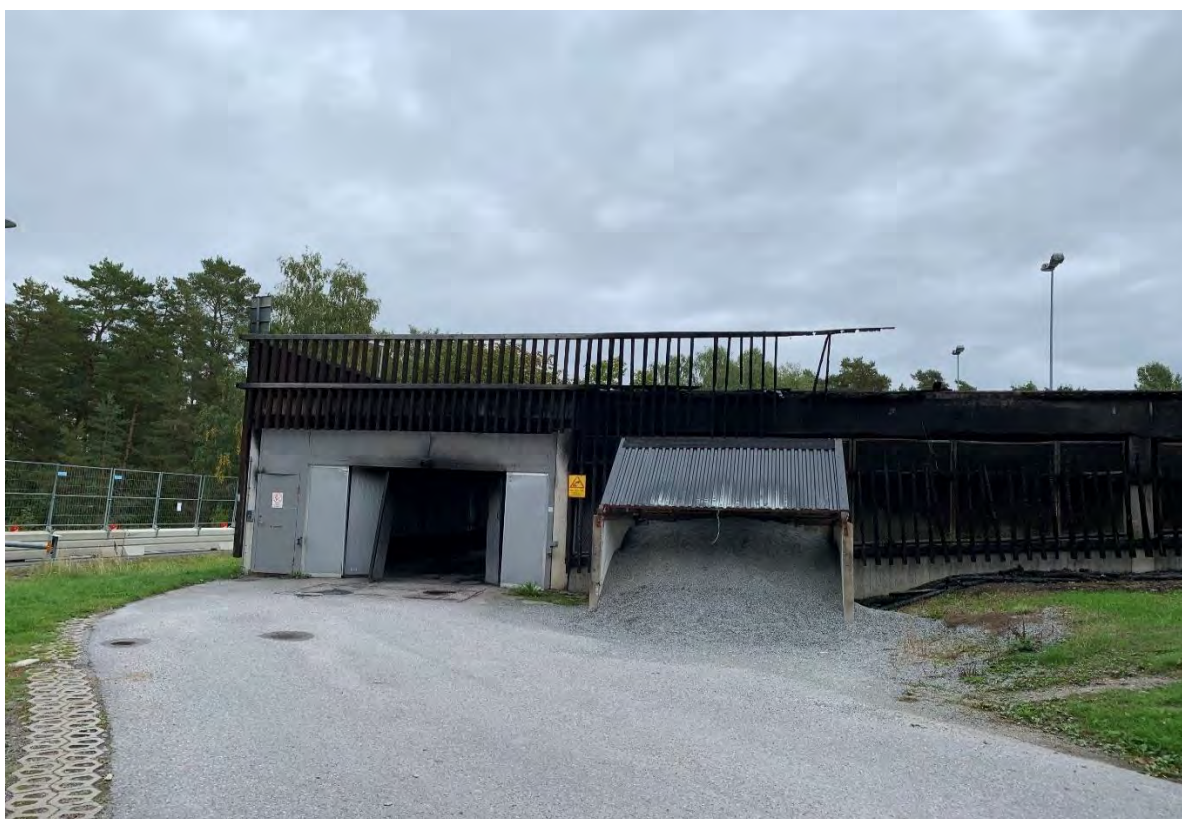
Vid framkomst ser SL MÄ kraftig rök och lågor som slår ut till höger om porten på den västra kortsidan av garaget. Branden har spridit sig genom nätgallret via träspaljén och upp på andra våningen och antänt ett par bilar. Bilarna på övre våningsplan som brinner har tomma parkeringsplatser vid sidorna vilket minskar spridningsrisken. Porten till undervåningen är låst så första order blir utvändig släckning av branden på undervåningen samt på kortsidan.

*Bild 3. Porten och västra sidan av garaget.*

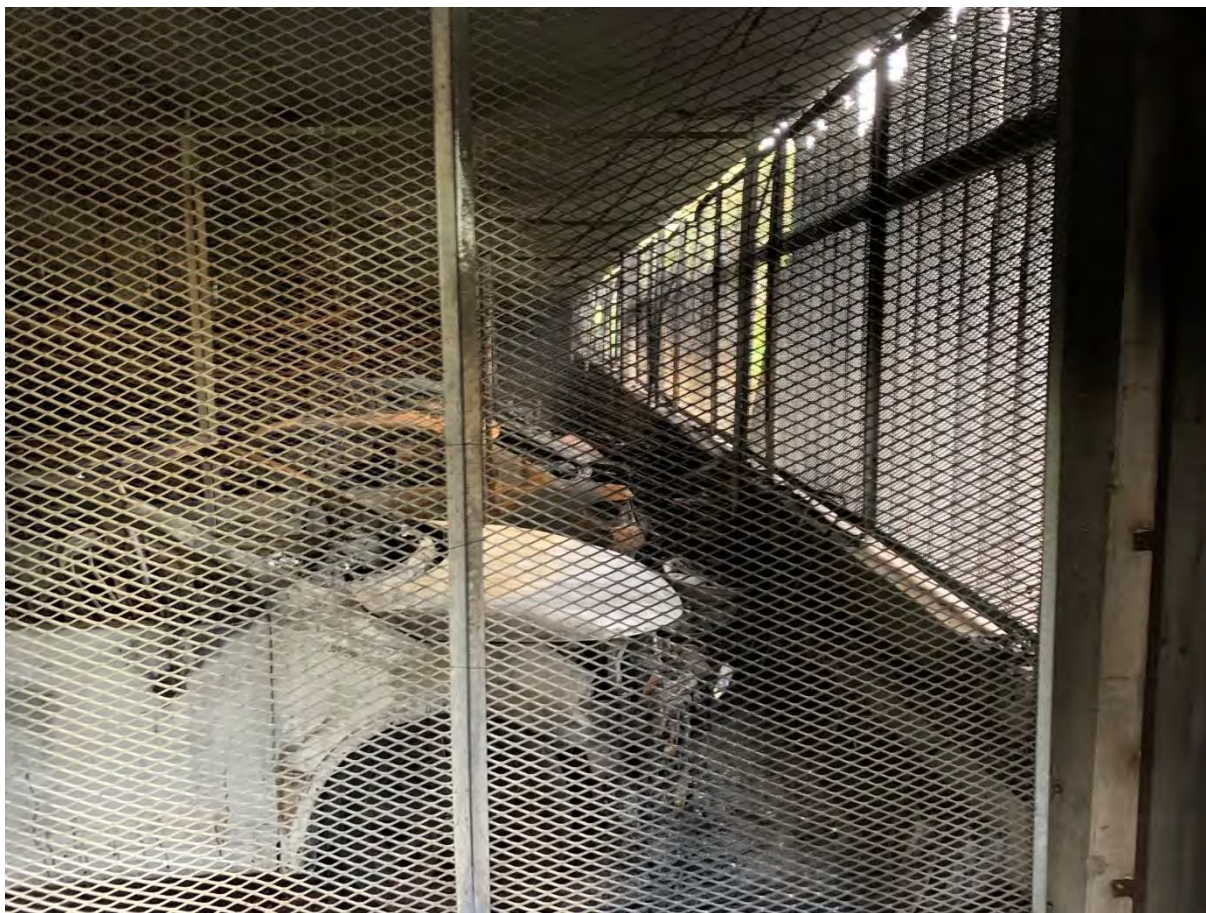
*Bild 4. Brända bilar inifrån garaget.*

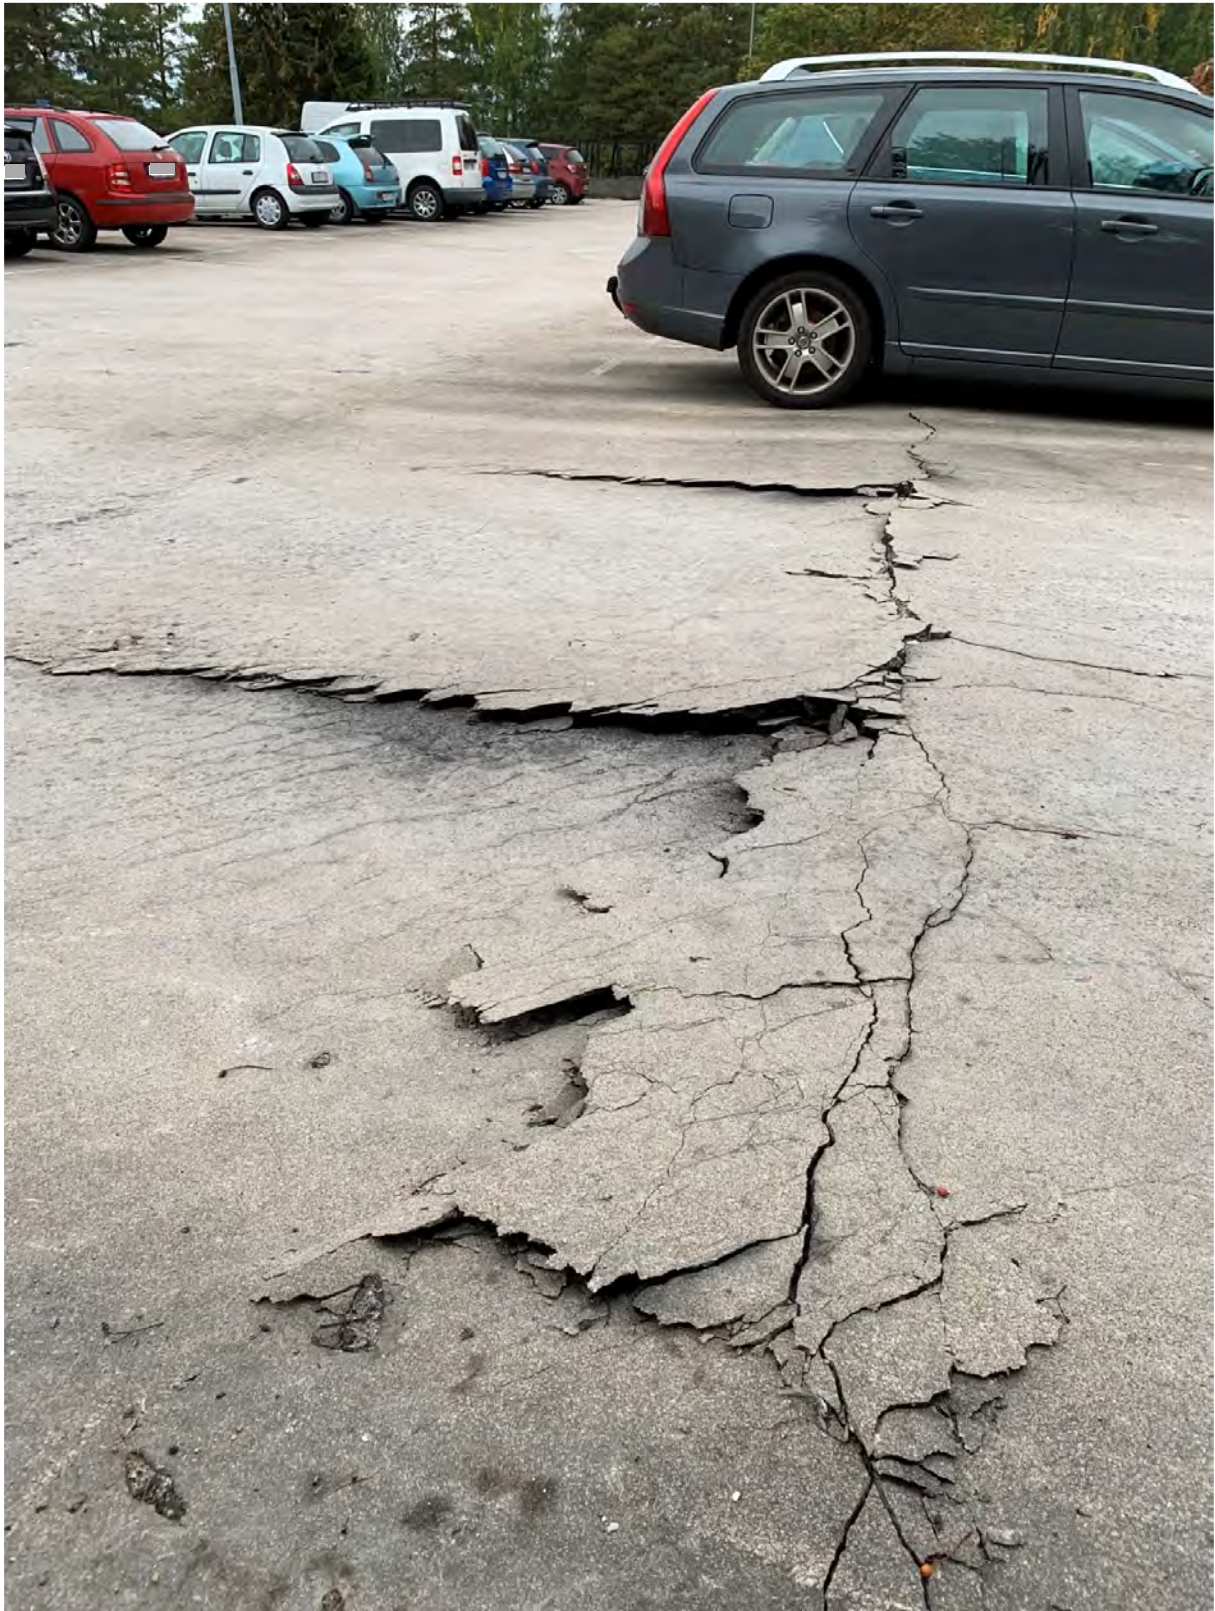
*Bild 5. Sprickor på det övre våningsplanet.*

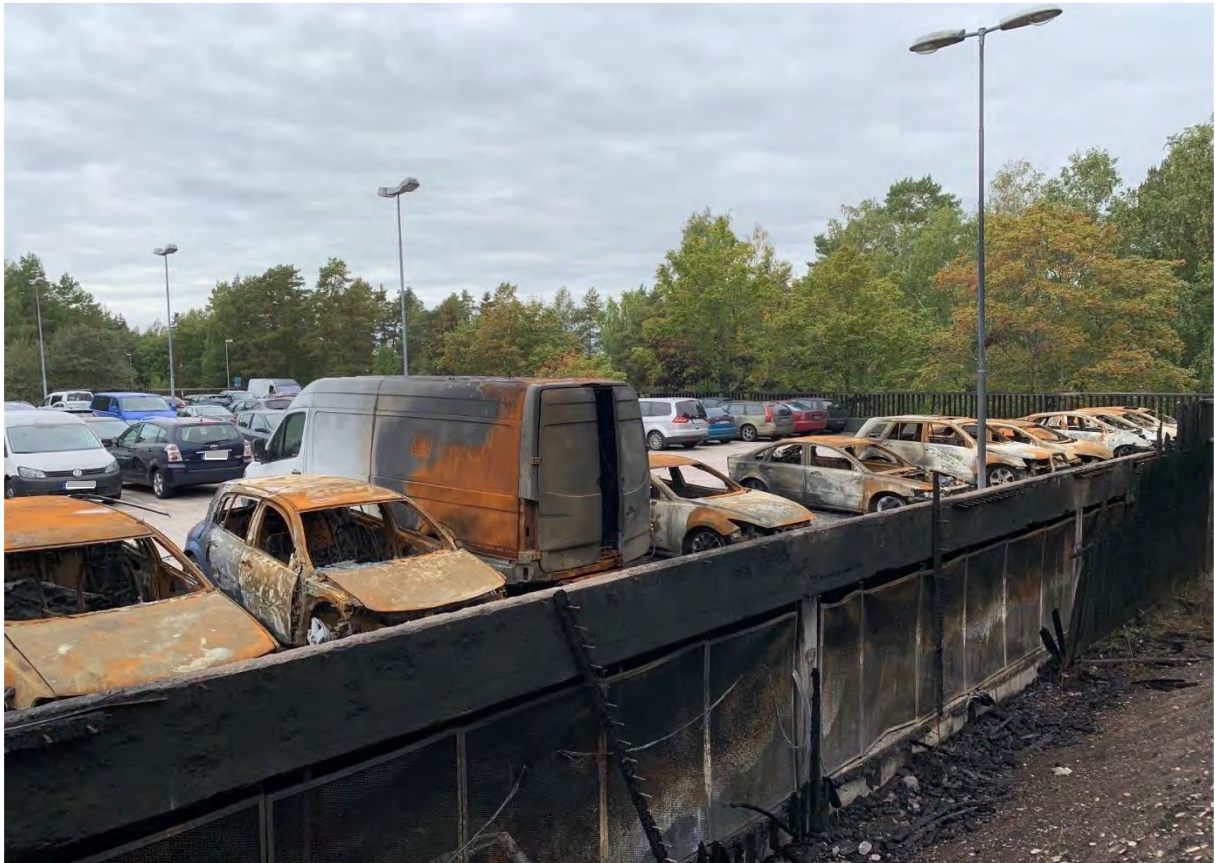
*Bild 6. Östra kortsidan.*

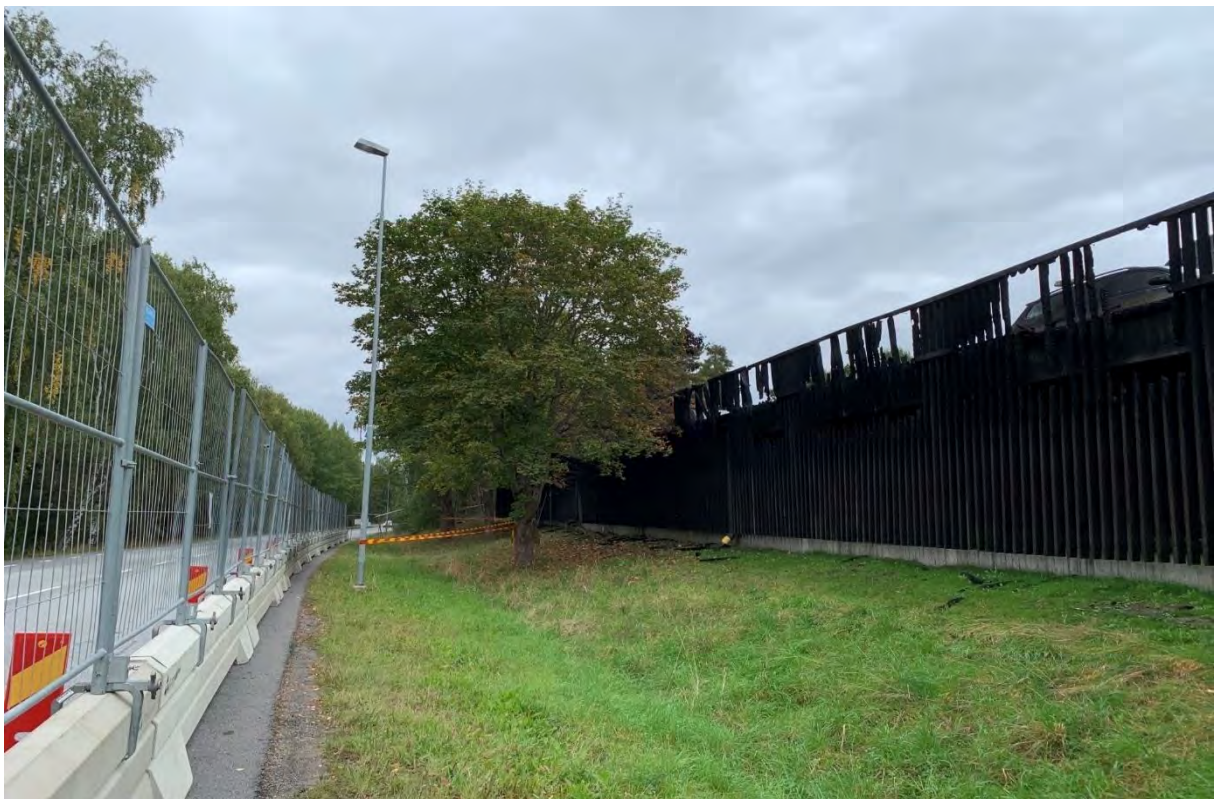
*Bild 7. Norra fasaden utmed Vikingavägen.*

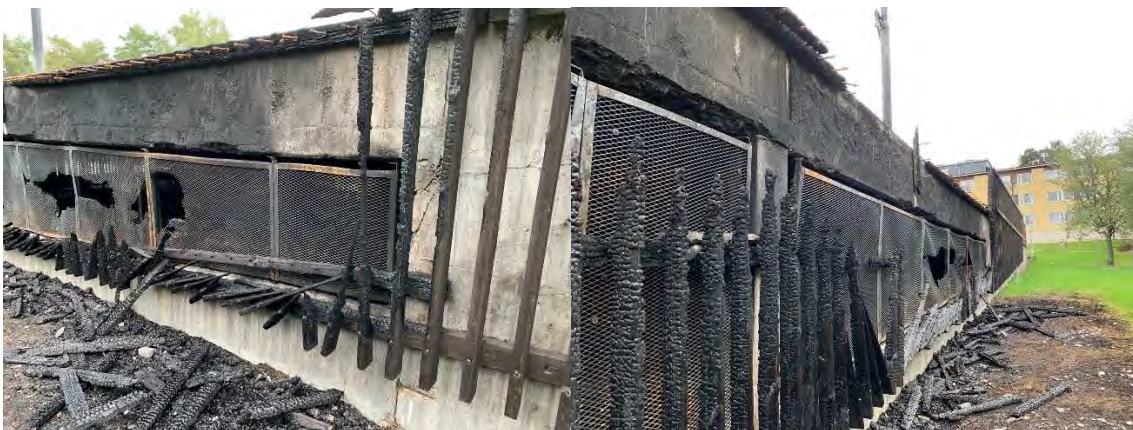
*Bild 8 och 9. Detalj galler och träspaljé.*

Gallret som täckte öppningarna in till garaget försvårade utvändigt släckning. Påföra vatten på gallret resulterade i att strålen bröts sönder samt tappad kastlängd och kraft. Träribborna fyller en estetisk funktion men förenklar brandspridning mellan våningsplanen då dessa var brännbara. Ej täta ytterväggar bör utformas så brandspridning mellan våningsplan inte sker.

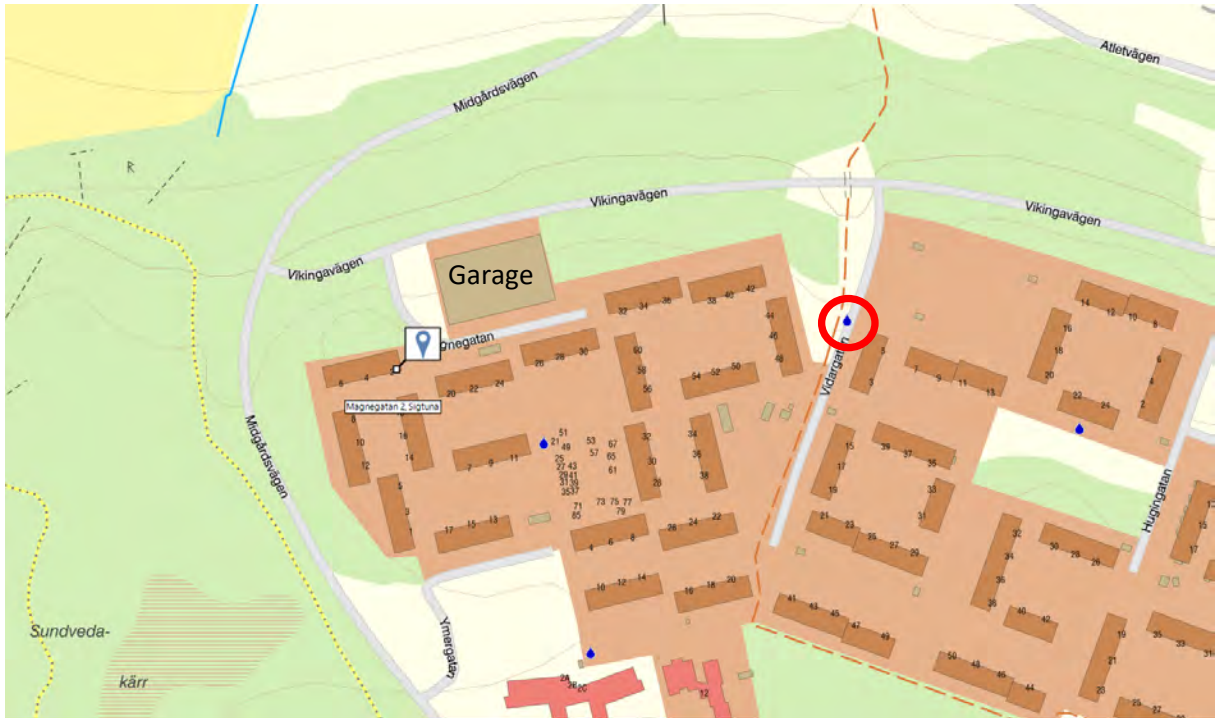
Att etablera släckbilen för insats samt hitta en brandpost och dra drygt 200 meter grovslang (cirka 10 slangkorgar) genom svår terräng tar både tid och kraft. Det ställer höga krav på individen i form av kunskaper, planering och fysisk förmåga. Säkert vatten var kopplat tidigast efter 45–60 minuter in i insatsen.

Bild 12. Brandpostkarta. Blå droppe representerar brandpost, den som användes är inringad i rött.

- Gått på mer aggressivt med vatten tidigt i insatsen
- Lagt på mer styrkor initialt
- Ej komplett styrka bör kompletteras med ytterligare en styrka
- Bättre genomförd avlösning
- Långt avstånd till närmaste brandpost. Viktig att kontrollera i plan- och byggprocessen.

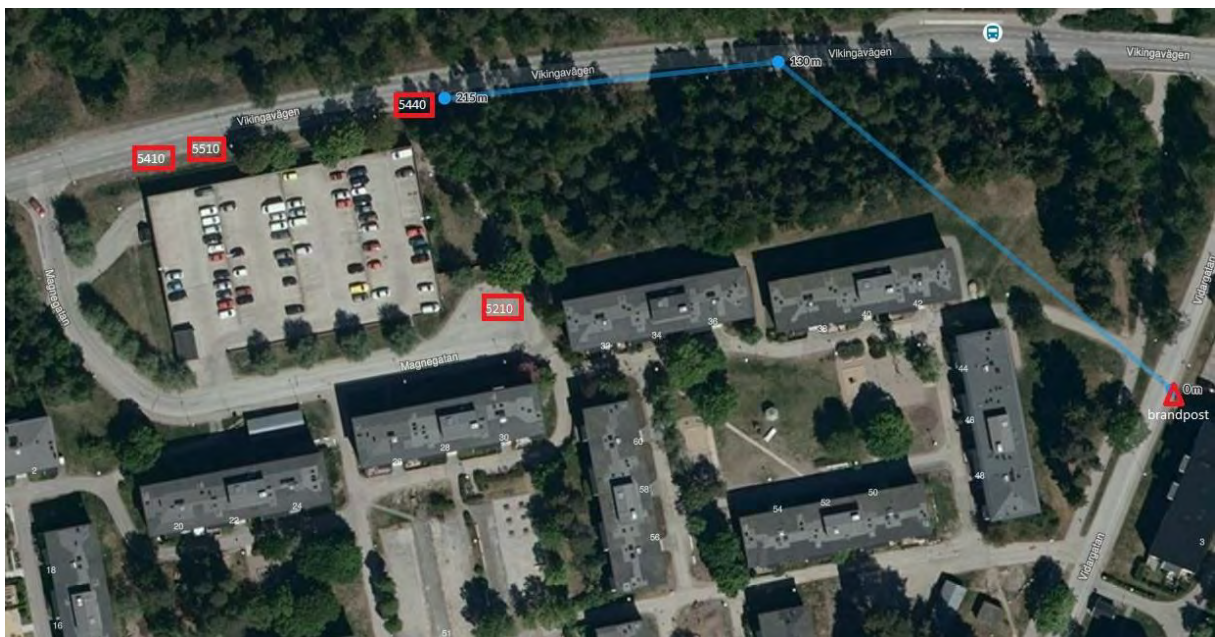
Bild 13. Placering av styrkor och avstånd mellan Märstas tankbil och brandpost markerat i blått.
