Olycks och
händelserapport efter
brand i arbetsfordon på
Vida sågverk Orrefors,
Bråtemåla.

Händelse med risk för
allvarligt tillbud.

2022-05-19

Nybro
Räddningstjänst

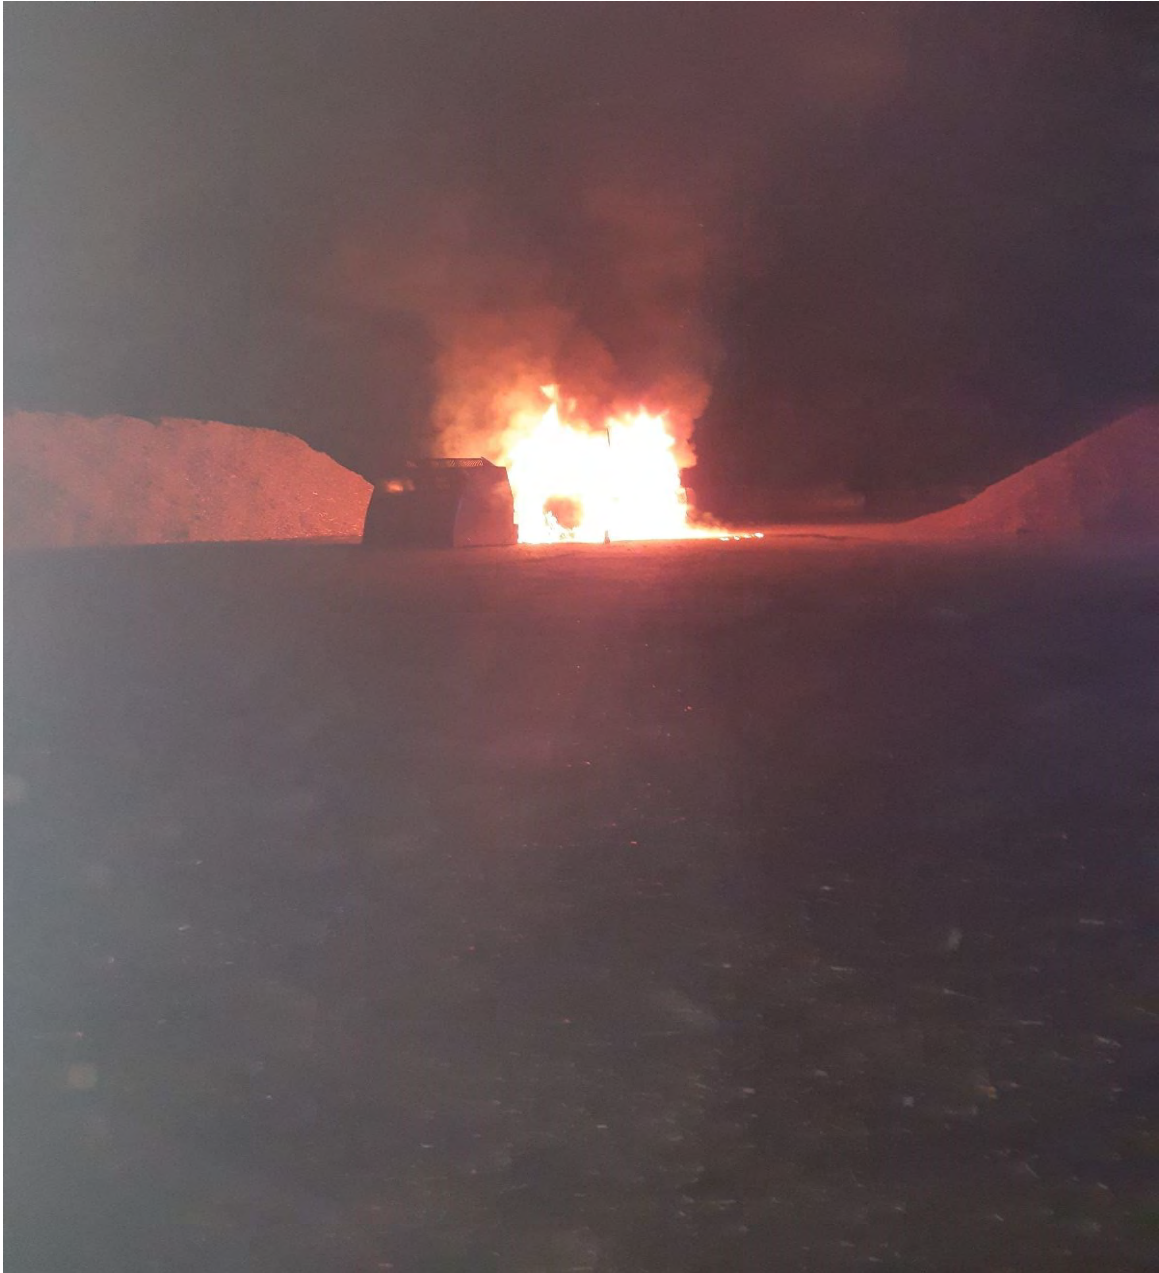
Övertänd hjullastare

Stor spridningsrisk till intilliggande flishögar

Första bild vid framkomst kl 02.08

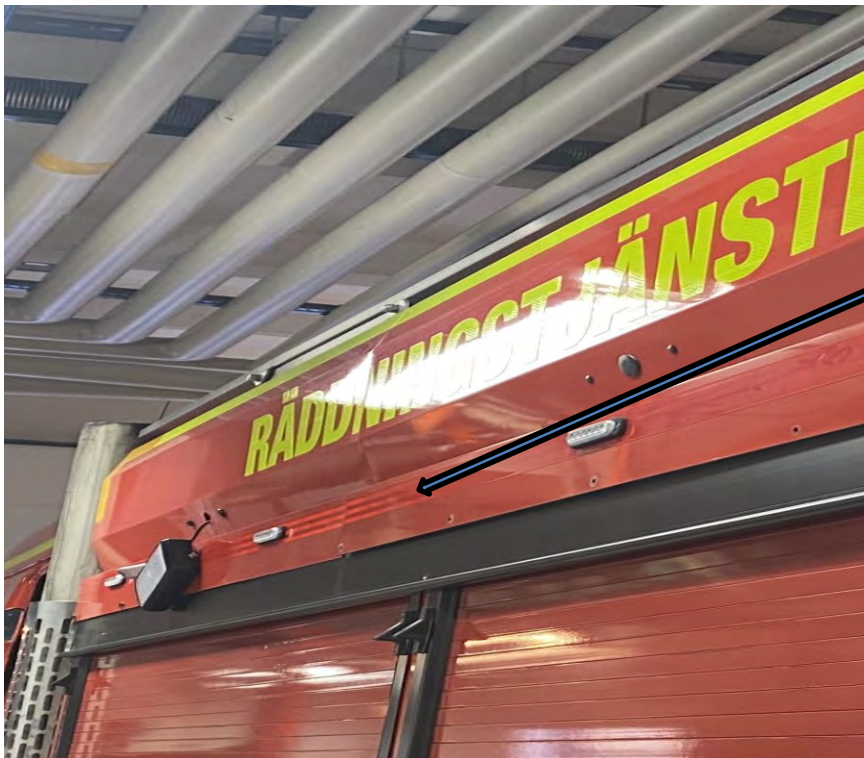
Personal från 2010 närmar sig fordonet och då kommer en kraftig explosion. Smällen är så kraftig så delar på släckbil 2010 flyger bort av tryckvågen.

Lampor och infästningar
till plåtar lossnar på
fordonet av tryckvågen.

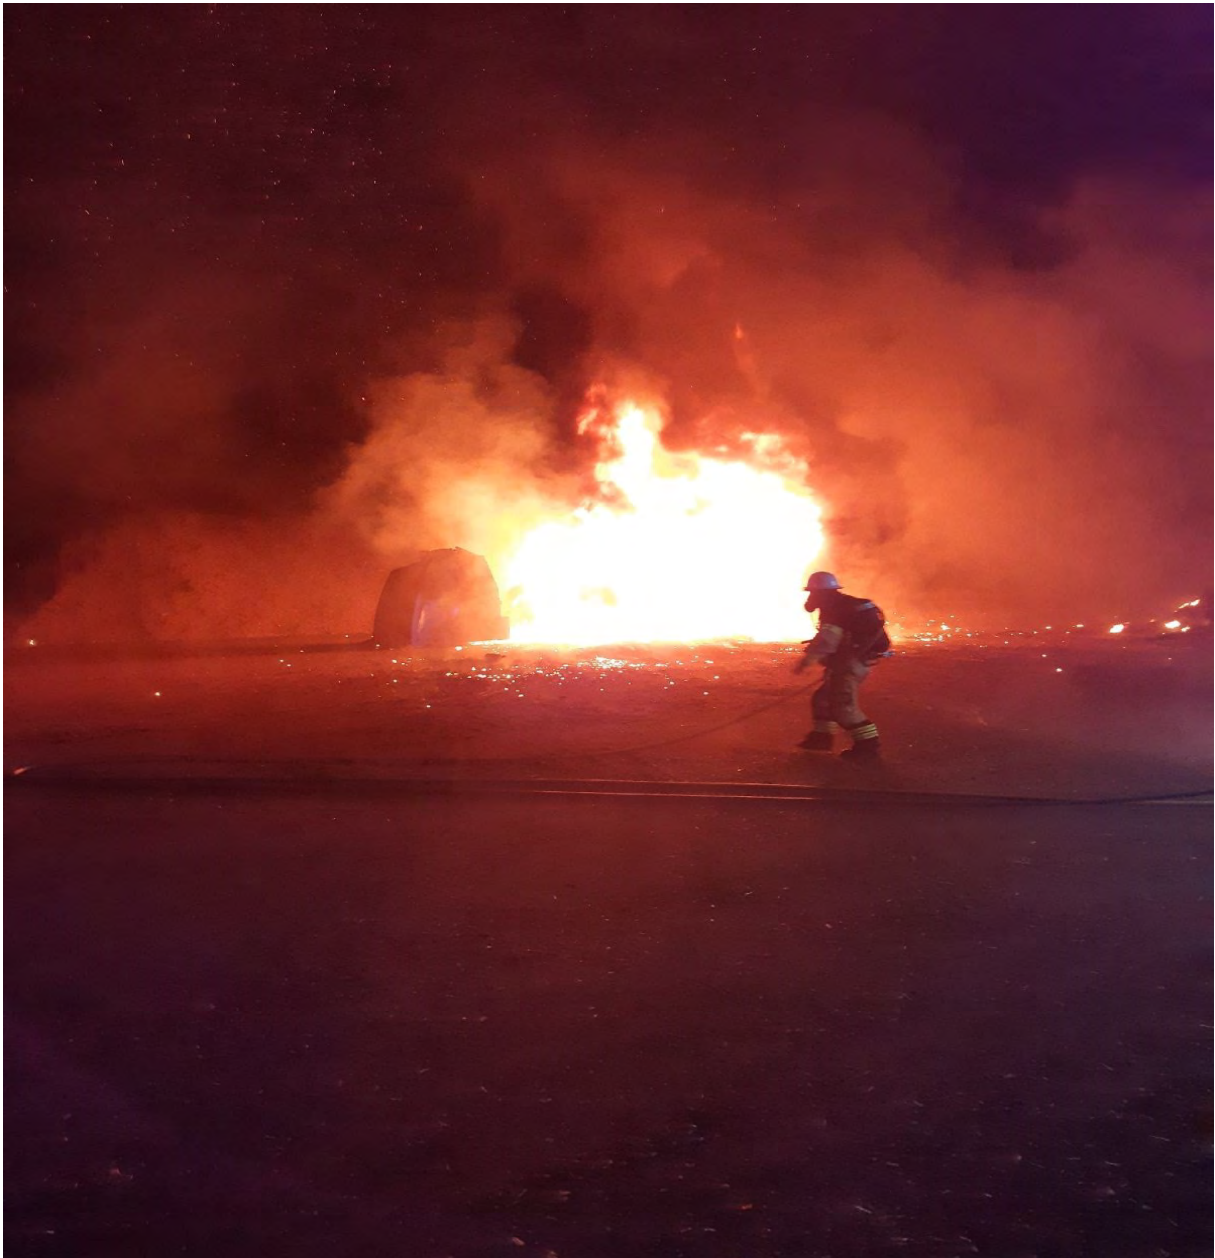
02.13

Handbrandsläckaren som chauffören gjorde släckförsök med återfanns ca 40 meter bort från den brinnande hjullastaren och den är platt likt att den är överkörd.

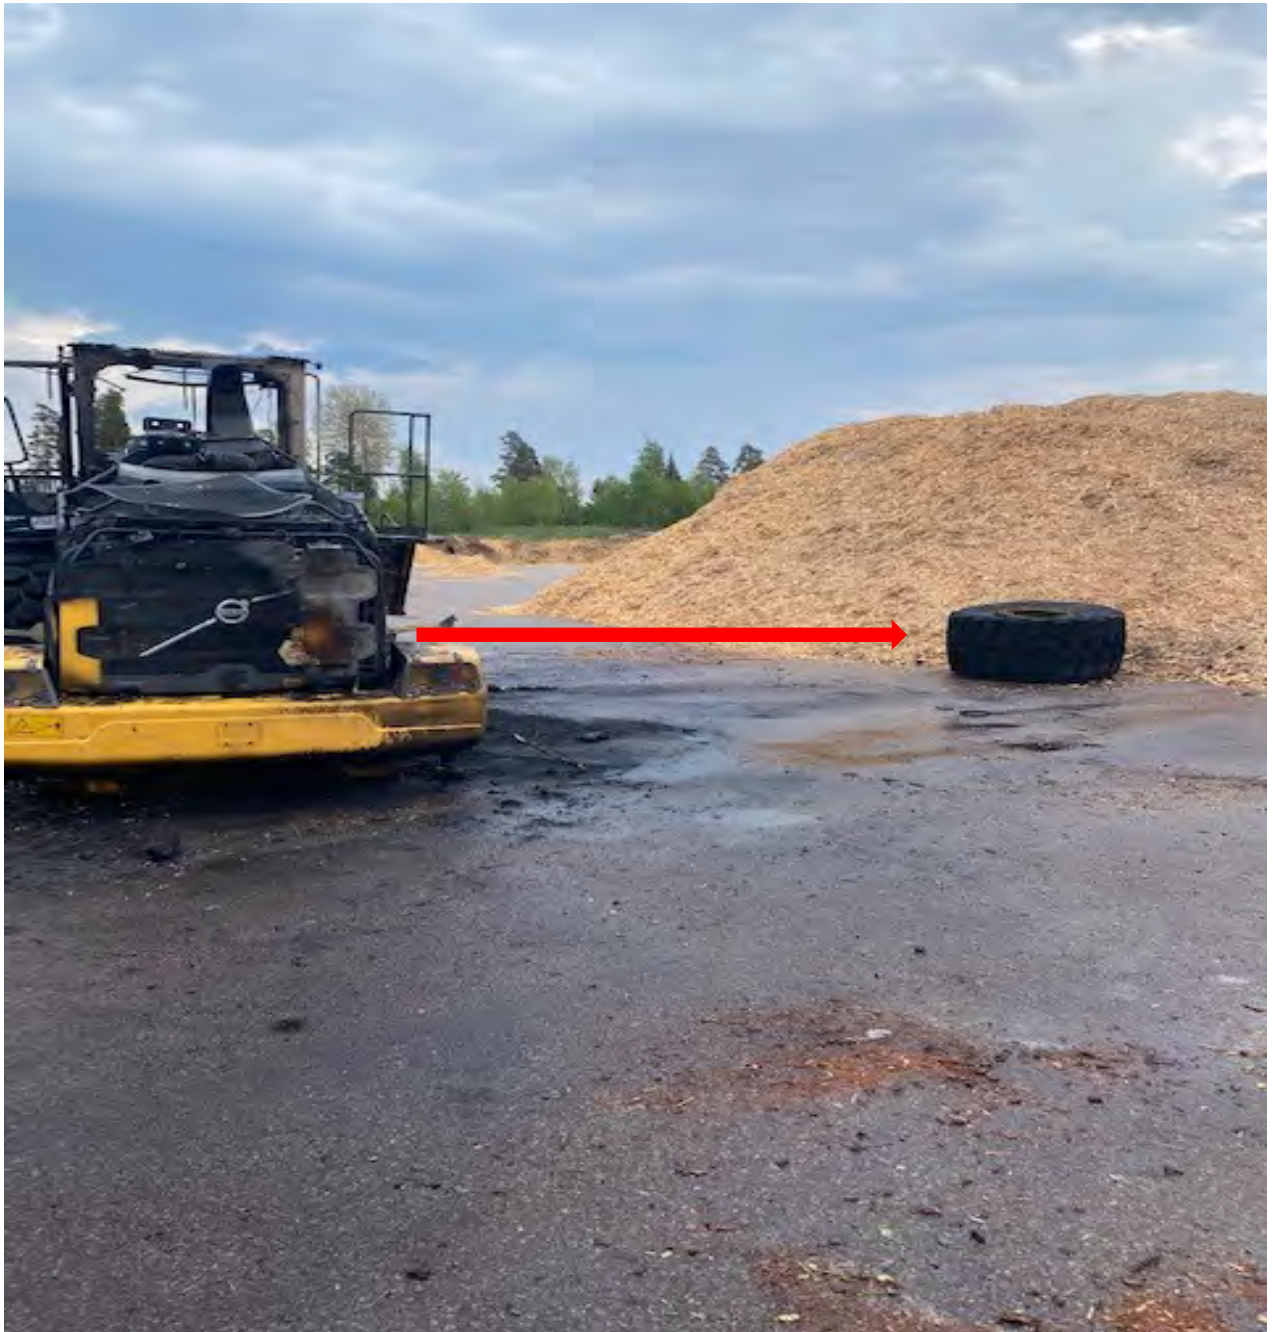
Vid explosionen är det inte bara däcket som går sönder utan både däck och fälg lämnar fordonet och landar mot en flishög 12 meter bort. Fälg och däck väger ca 2000 kilo.

Däck och fälg landar i flishög 12 meter från den brinnande hjullastaren.

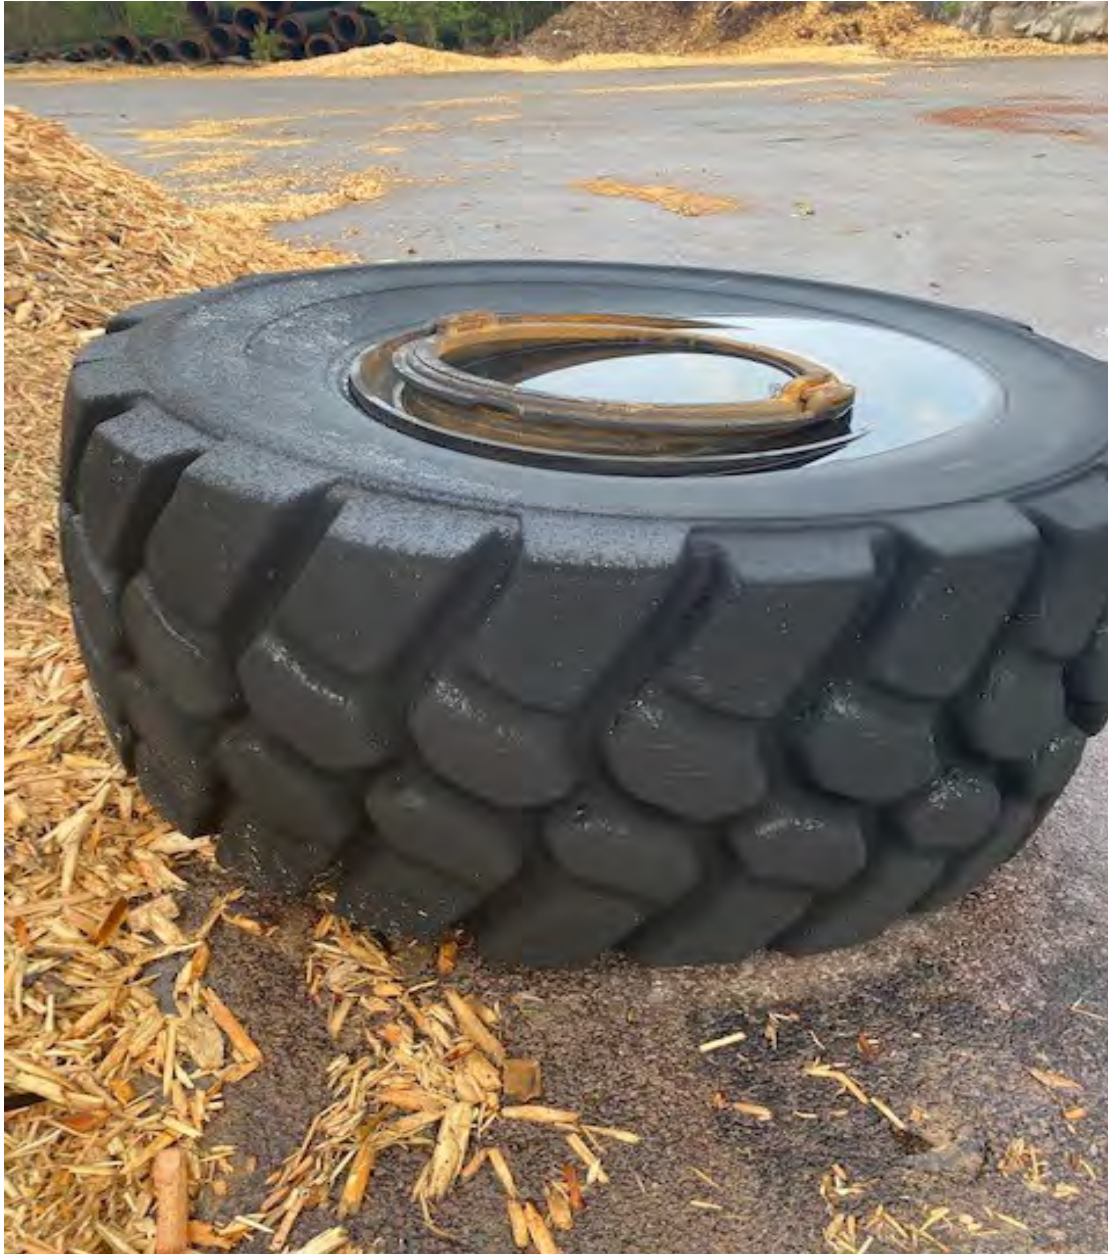
Däcken på hjullastaren är fyllda luft, 4-6 bar och är relativt nya. Trycket i sig är inte så speciellt högt men volymen är stor på dessa däck.

Däck 875/65 R29
Vikt ca 2000 kilo
Däcktryck 4-6 bar

- Att brinnande fordon med däck i denna storlek fyllda med luft kan likställas med större tryckkärl.
- Vistas aldrig i vinkel mot sidorna till det brinnande fordonet.
- **Om nödvändigt** närma er fordonet framifrån och använd skopan som skydd eller 45 grader mot fordonet. Tillämpa hög skyddsnivå.
- **Om ej nödvändigt** värdera beslut om att låta fordonet brinna under kontrollerade former alternativt vatten begjut i skydd.
- Gör zonindelning (Het, varm, kall) med hög skyddsnivå, tänk på nedfallna fordonsdelar vid en eventuell explosion.
- Tänk på fordonsplacering.
