Brandplatsundersökning

Brand i byggnad/villa

Mikael Ström

[2021-11-15]

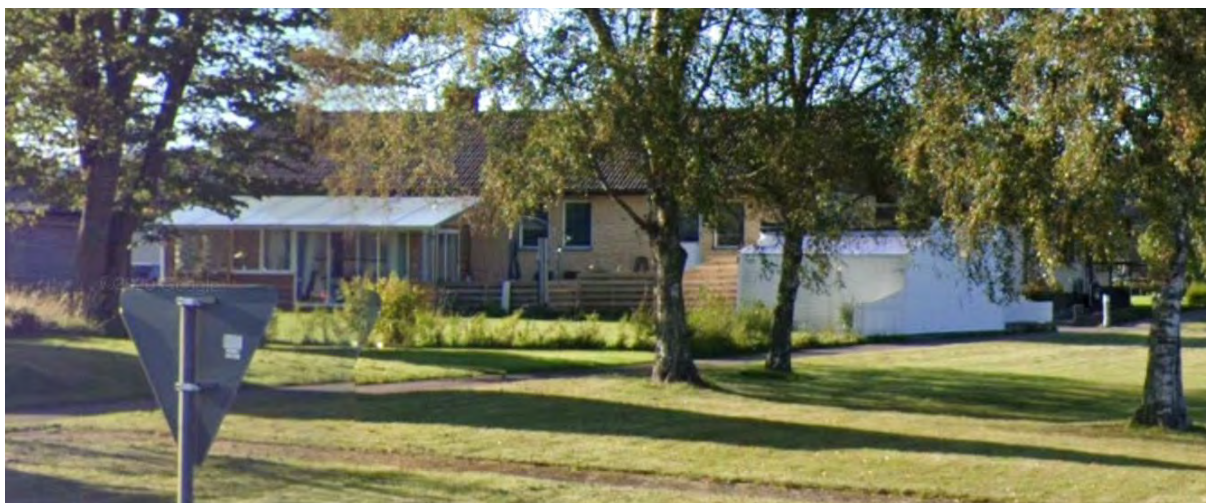
Bild 1: Byggnaders baksida med uteplats. Foto Street View Google.

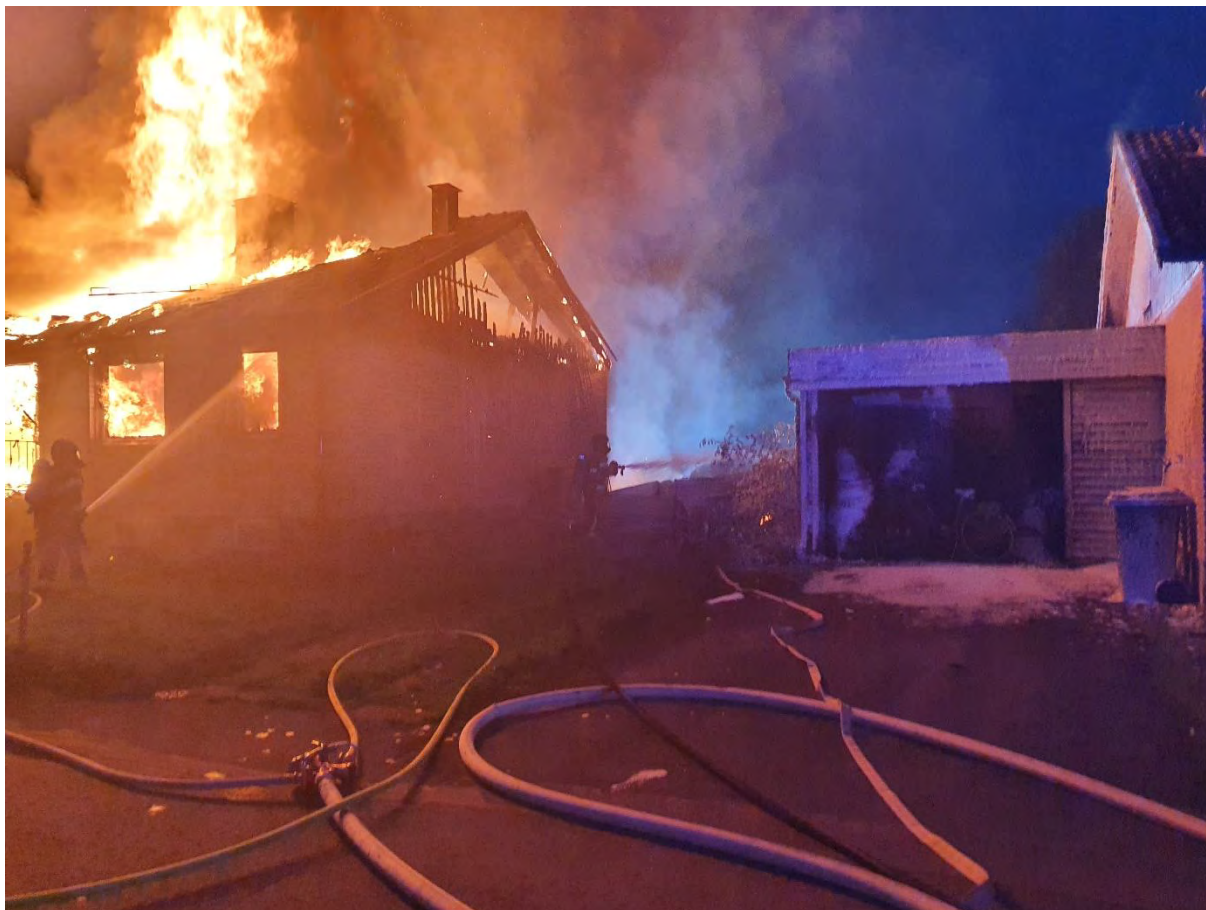
Vid räddningstjänstens ankomst hade det brunnit igenom taket på byggnaders södra del. Det inglasade uterummet hade rasat samman och det brann inne i byggnadens södra del. Det ryker också från hela taket.

Bild 1: Delar av taket har rasat in och gavelspetsen har det brunnit igenom. Fullt utvecklade brand inne i byggnadens södra del.

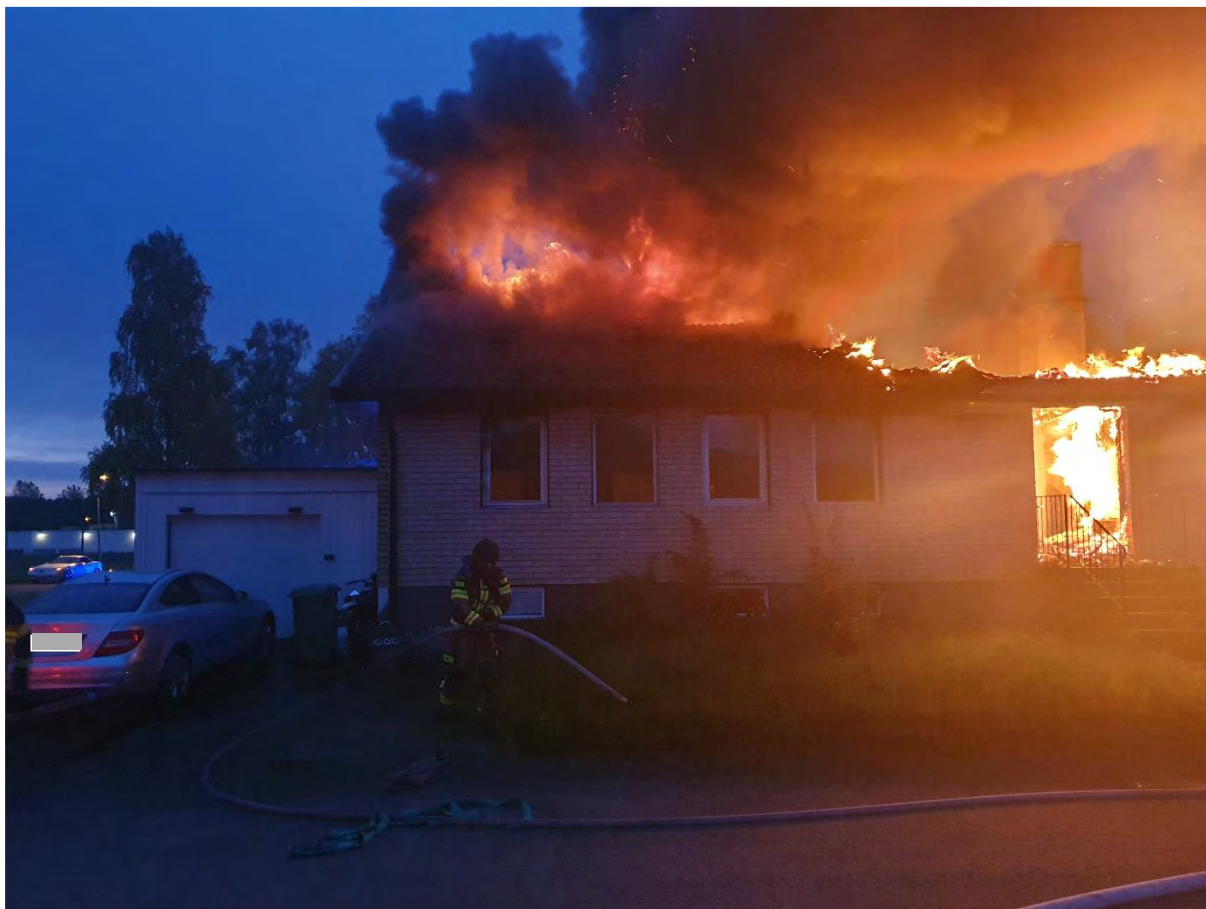
Bild 2: Branden sprider sig till hela taket. Branden har ännu inte utvecklats i byggnadens norra del där bland annat sovrum finns.

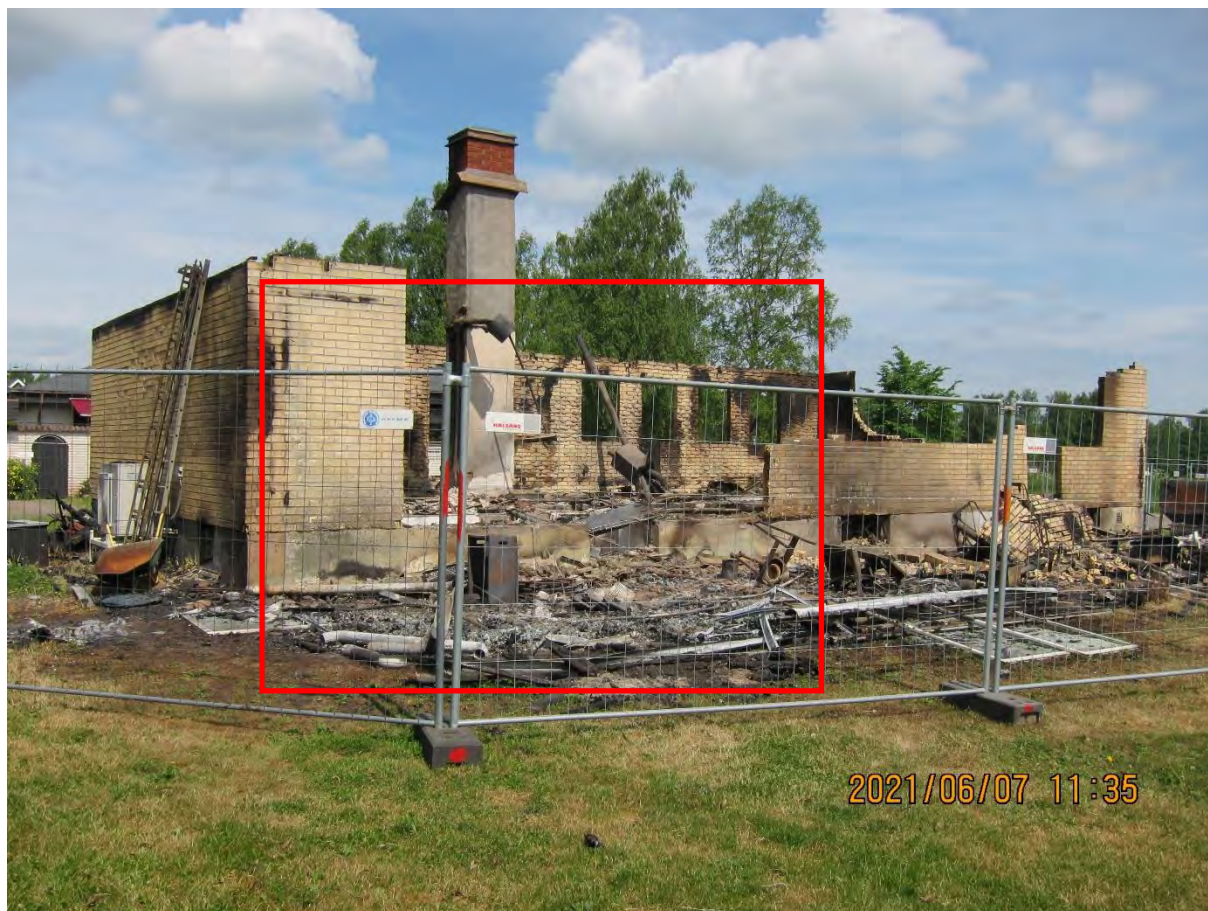
Trolig plats för brandstart är i eller vid uterummet. Byggnaden är mest påverkad vid denna plats när räddningstjänsten anländer och när man tolkar fotodokumentationen är brandbelstingen som störst i södra delen.

Bild 3: Vy mot den inglasade uteplatsens placering

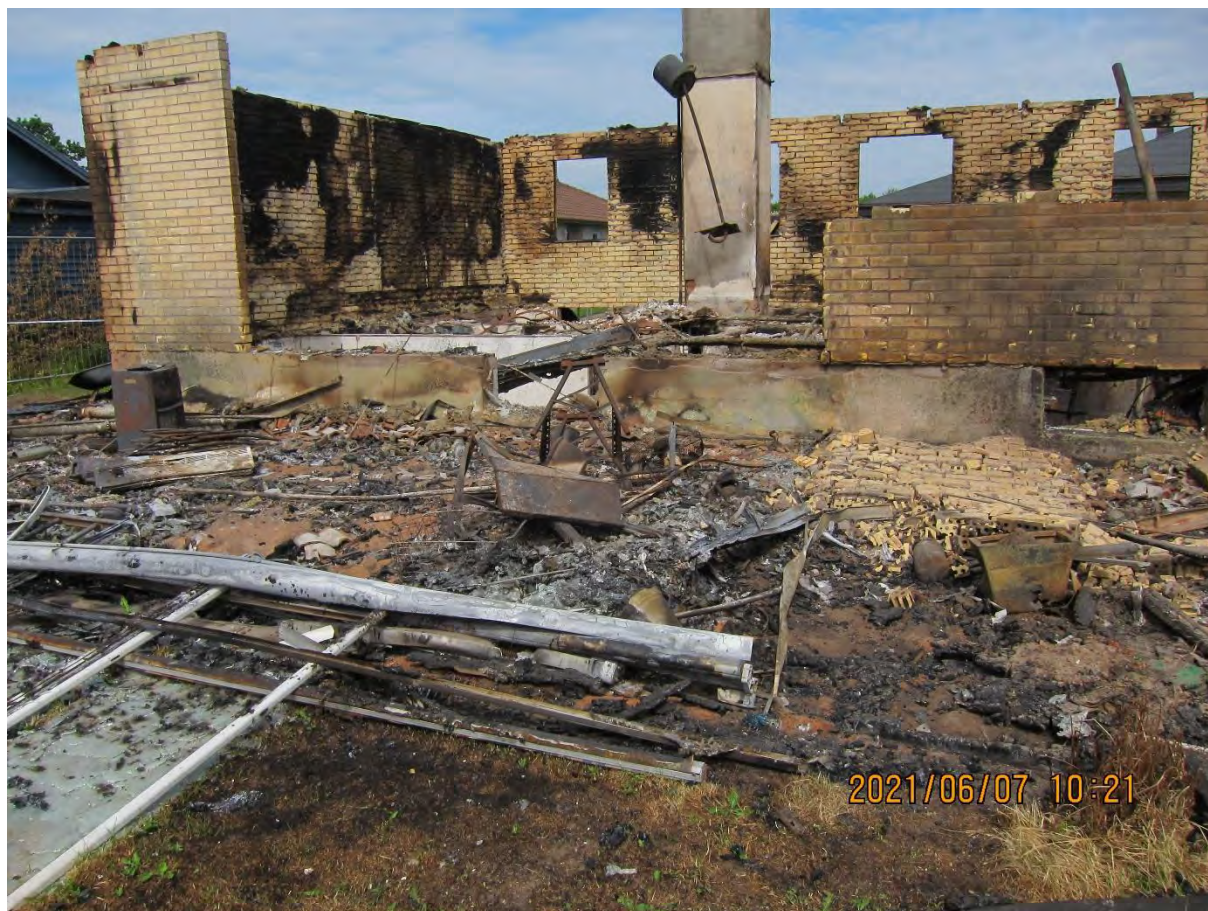
Bild 5: Vy mot fasad där glasparti och dörr till uteplats var beläget.
