Olycksutredning

Brand i byggnad - Flerfamiljshus

Datum:	Fredag, 2022-02-06
Larm till SOS-alarm:	kl. 23:57:30
Larm till räddningstjänst:	kl. 23:58:27
Plats:	[REDACTED], Visby
Händelsetyp:	Brand i byggnad – radhus - lägenhet
Avslutande av räddningsinsats:	2022-02-07 kl: 03:30
Händelserapport:	G2022.014627
SOS Alarms ärendenummer:	10.4279029.2

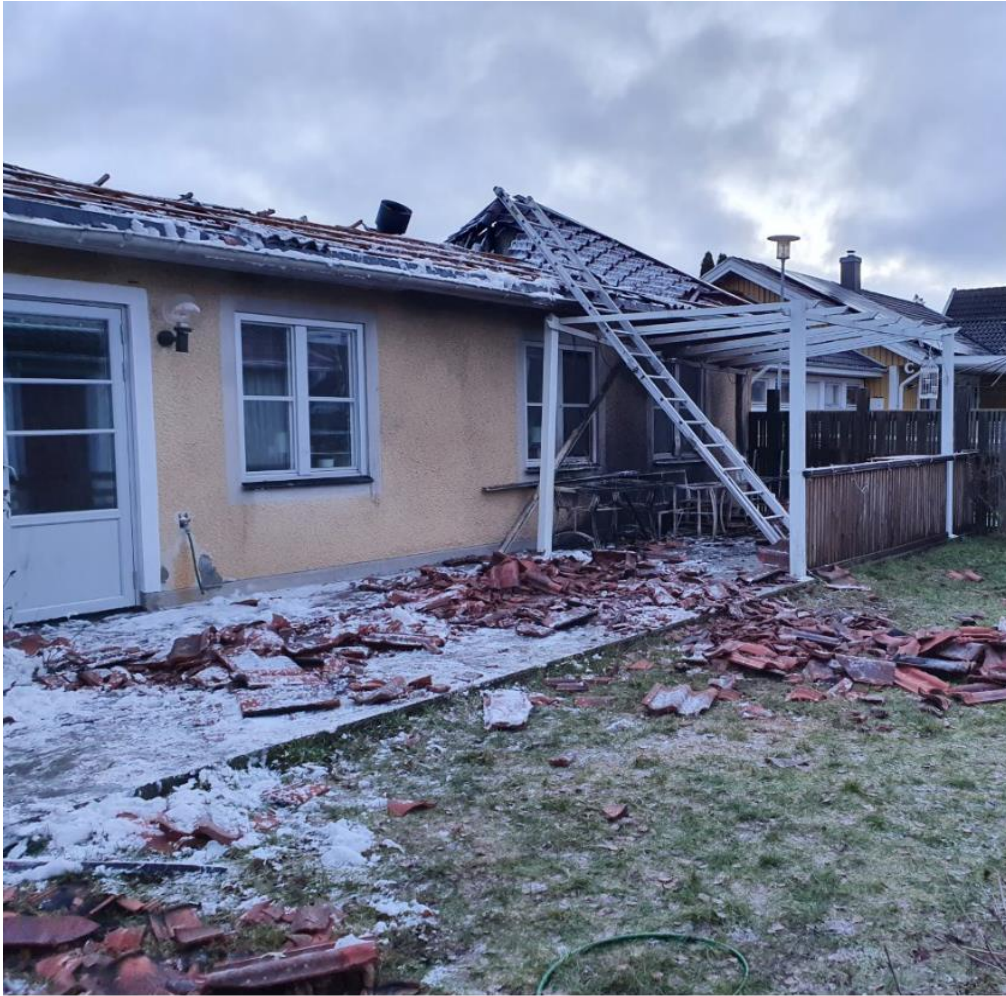
Altan, [redacted] 9.

Boende i lägenheten har haft tända marschaller på altanen på kvällen. Lägenhetsinnehavaren vaknar av att det brinner på altanen. Enligt larmsamtal så ser man lågor på altanen nära ytterväggen till lägenheten och det ser ut som utemöblerna av plast brinner. Dom misstänker att det även brinner på vinden. Brandorsaken kan ej fastställas med en trolig orsak kan vara dåligt eller ej släkt marschall som stod i närheten av utemöblerna med ställning av metall och "plastrotning".

Bakomliggande orsak - Sannolik brandorsak kan vara en dåligt eller ej släckt marschall som stod på altanen i närheten av utemöbler av plast. Det har kunnat fastställas att branden började utomhus på altanen.

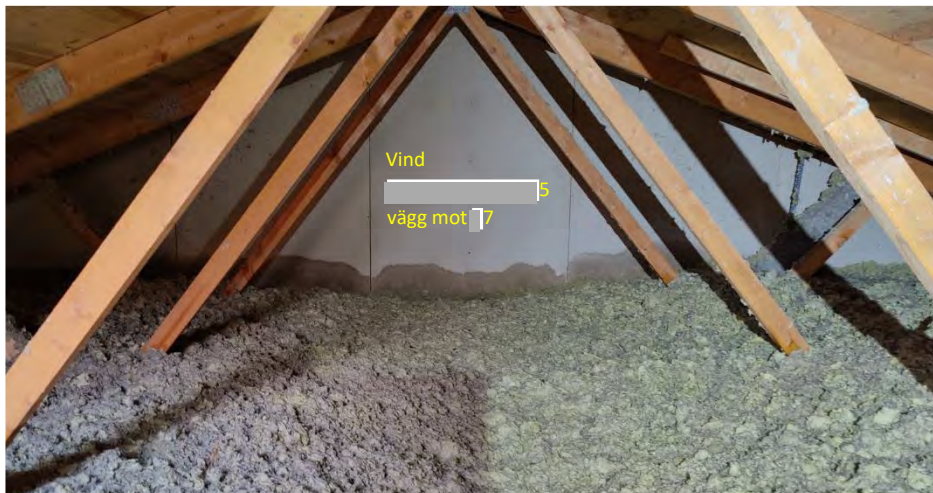
På bilder efter insatsen ser man att ingen rök- eller brand har funnits på vinden i 5:an. Avsaknad av inspektionsluckor till vinden gjorde de omöjligt att kontrollera om branden spridit sig vidare på vinden.

Det som vållade styrkan huvudbry var dels att man inte kunde hitta någon inspektionslucka till vinden som hade underlätta arbetet och samtidigt kunnat få en inblick i hur vinden var uppbyggd. I och med detta valde man sätta in skärsläckare i gaveln vid lägenhet 5. Detta kan vara orsaken till vattenskadan i väggen mellan 5 o 7. Vill dock påpeka att man enligt personalen har haft rökspridning på hela vinden. Detta kan man höra på Insatsledarens GoPro kamera som rullade under insatsen. Det kan dock inte säkerställas vid närmare kontroll efter insats då inga tecken på brandgasspridning finns. Orsaken till rökspridningen är dock oklart men man tror i efterhand att rökspridningen kan ha vandrat mellan papp och tegel då brandsektioneringen är intakt mellan lgh. 7 o 5.

- [REDACTED] bör märka ut ev. brand sektioneringar på fastighetens utsida så att det blir enklare för räddningstjänsten att läsa byggnaden.
- Inspektionslucka eller på annat sätt möjliggöra för att kunna inspektera eller att komma åt krypvindar hade underlättat insatsen och kanske minskat skadekostnaden.
- Det har kommit fram under intervjuer att det finns önskemål om mer utbildning i skum och släcktekniker hos Räddningsvärnen.
- Tänk på fordonsplacering.
- Att använda konceptet FRYL har visat sig vara ett lyckat beslut då de avlastar IL betydligt.
- Fryl måste skriva i händelserapporten

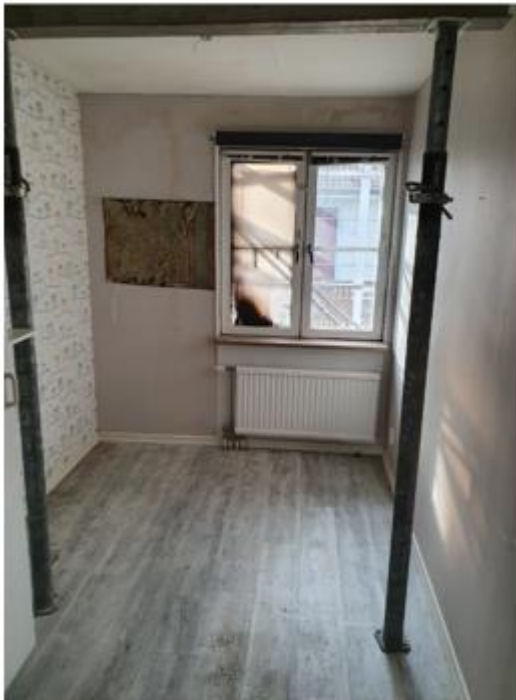
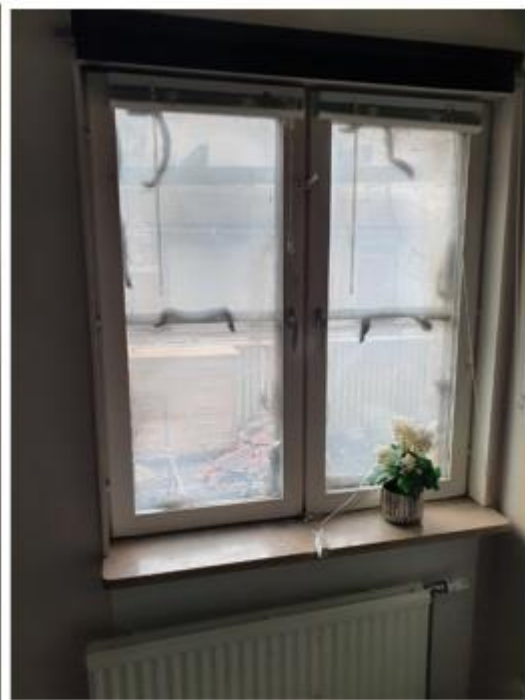
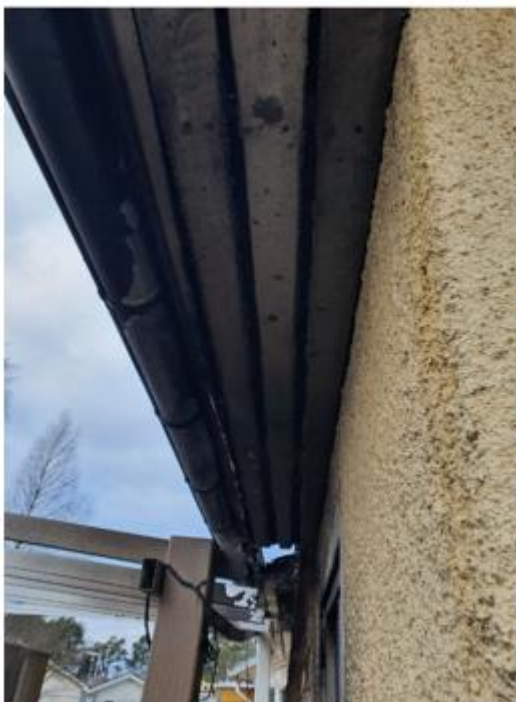
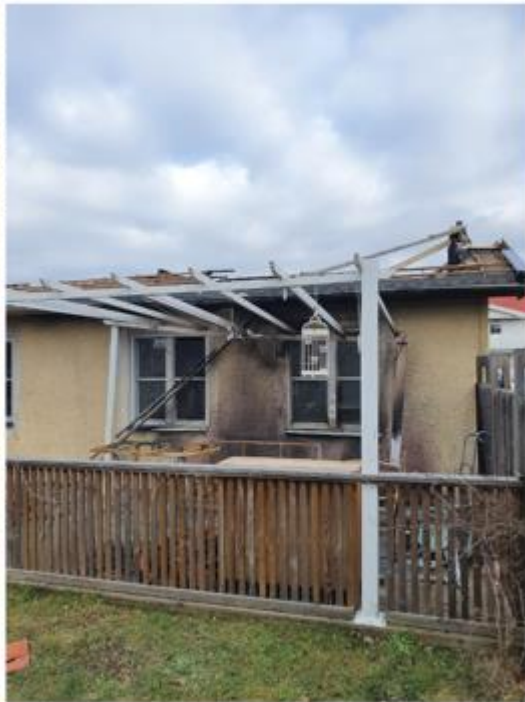
6.1 Skador

9 (lägenhet där branden startade)

Branden spred sig aldrig in i lägenheten.

I stort sett hela konstruktionen är fuktmättad och kommer med största sannolikhet att behöva rivas.
Kan ej bo kvar.

7

Väggen mot 9 är fuktskadad, troligtvis delar av golvet i två av rummen.

5

Kök, klädkammare och badrum har fuktskadade väggar, tak och golv och behöver rivas ut.

Skadekostnad c:a mellan 2-3 miljoner (grovt uppskattat).
