Storstockholms
brandförsvar

Kompletterande händelserapport

Brand på balkong

2022-05-08

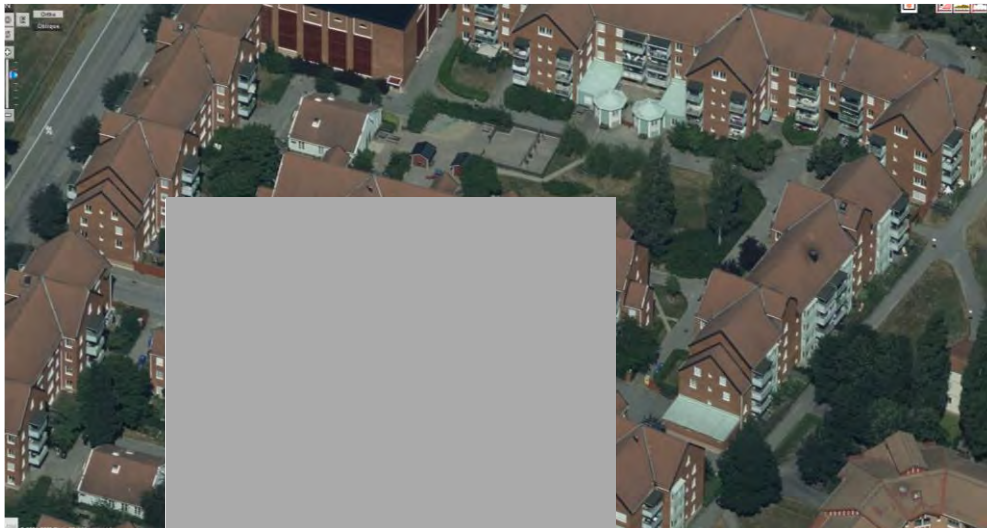
Figur 1. Översiktsbild, brandpåverkad balkong markerad.

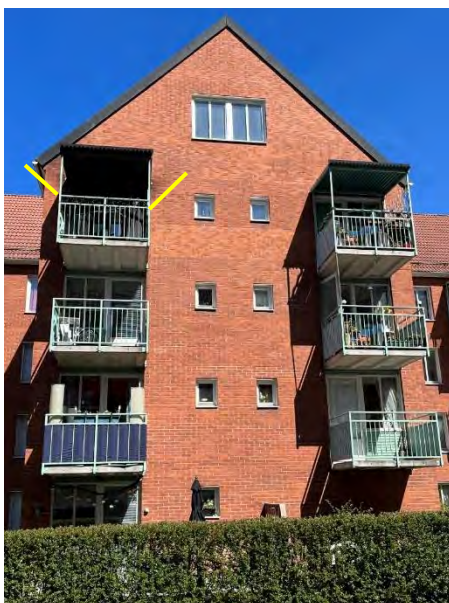
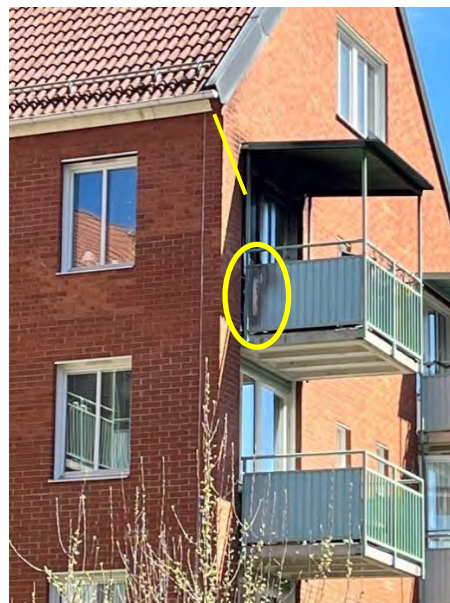
Figur 2 och 3. Brandpåverkad balkong, Spår av brandrök på fasad synlig på sidorna av skärmtak samt värmepåverkan av balkongens utsida markerade

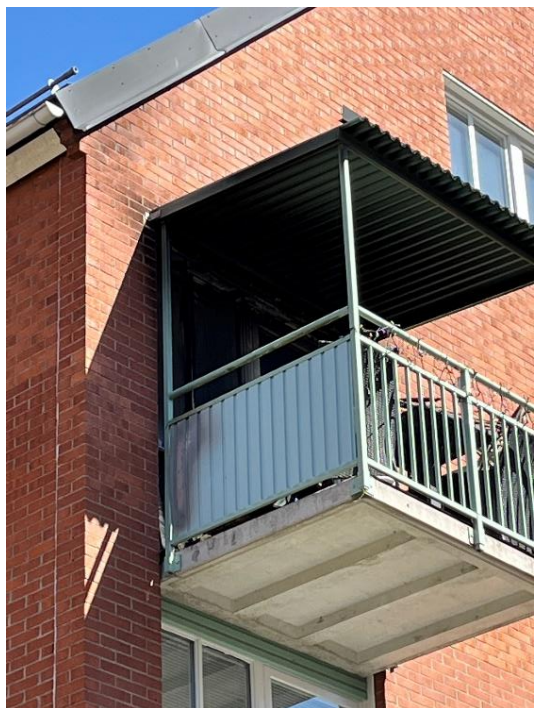
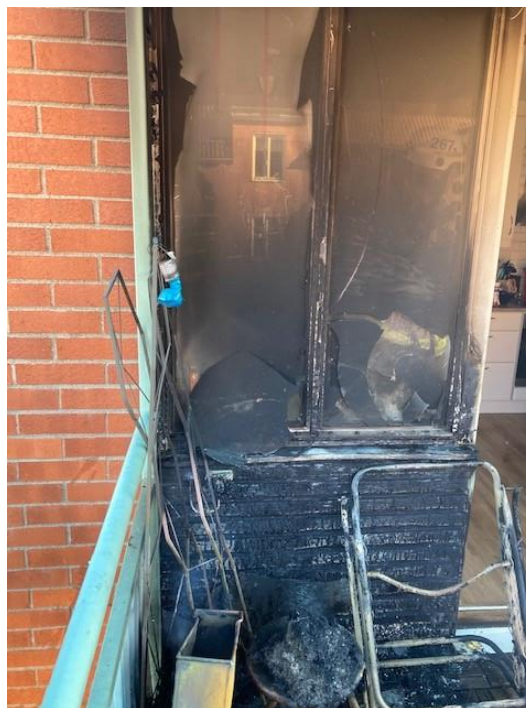
Branden startade på balkongen på plan 3. Initialbrandsområdet identifieras intill balkongens vänstra sida. Brandspår i form av bortbränd färg på balkongens utsida, tyder på hög värmepåverkan av metallen i närområdet hörnan balkongsida/vägg mot lägenhet. Orsak till att branden startade har ej klarlagts i denna utredning utan hänvisats till polisens utredningsresultat när denna är färdigställd.

Figur 4 och 5. Brandpåverkad balkong från utsidan samt initialbrandsområde på balkongens insida.

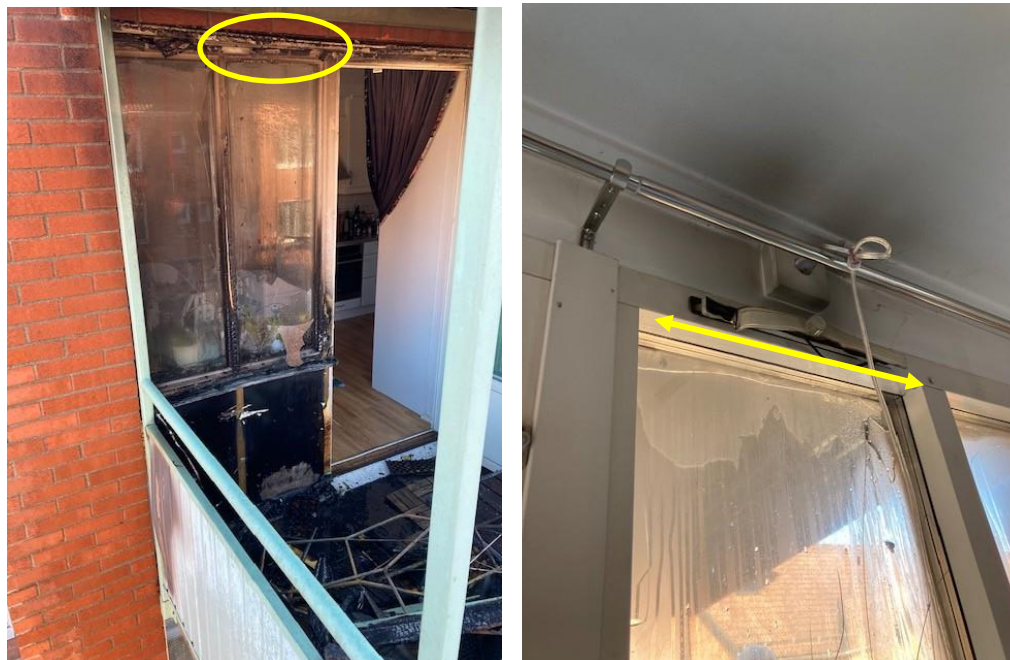
till vinden. Lägenheten blev röksmittad via friskluftsventil upptill på fönster mot balkongen.

Figur 6 och 7. Rökspridning in i lägenheten skedde via luftintag markerad. Sot synlig vid lamputtag, vägg och tak i lägenheten.

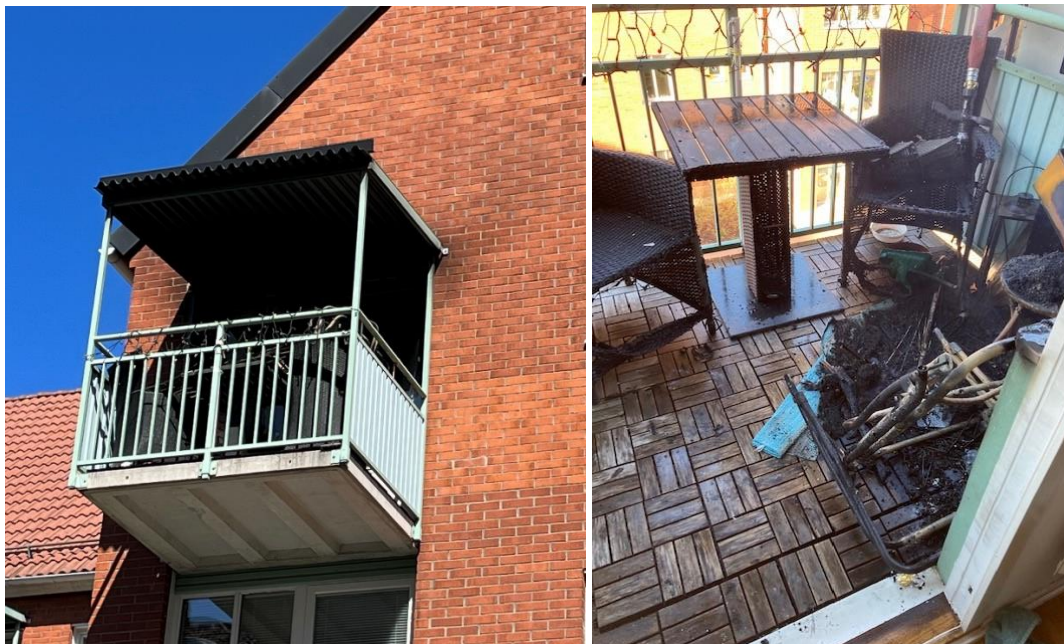
Balkong mot lägenhet hade träpanel nedan fönstren som har brunnit med tecken på brand/värmepåverkan på fönsterkarmarna. Fönstren ovanför branden har gått sönder på grund av värmepåverkan vid branden. Branden spred sig till vikbar stol troligtvis av plast, balkonggolvet av trä/trall har kolat, stolar av plastrotting samt bord har värmepåverkats och delvis brunnit¹. El-ljusslinga/dekor var uppsatt kring balkongräcket som blev brandskadad vid eluttag i initialbrandsområdet. Annan ej identifierade möbler/förvaring har också deltagit i brandförloppet. Brandrök spreds ej

Skärmtaket på balkongen medförde en ökad värmebelastning på ovansida av fönster och dörrkarmarna på balkongen. Skärmtakets utformning medförde att brandrök och värme från branden fördelades till skärmtakets sidor och avlastade fasad och gaveln mot taket ovanför balkongen. Skärmtakets utformning medförde att rök och värme leddes mot takfoten. Vid insatsen gjordes insatspersonalen bedömningen att branden ej har påverkat takfoten. Vid kontroll kunde konstateras att rök ej heller hade spridit sig till vinden.

Figur 7 och 8. Brandbalkongens utsida samt bild från lägenheten ut mot balkongen. Synliga brandskador på möblemanget från initialbrandsområdet till höger i figur 8.
