Storstockholms
brandförsvär

Kompletterande händelserappport

Brand på vårdboende
[REDACTED], Lidingö
2022-06-05

Dnr: 360-701/2022

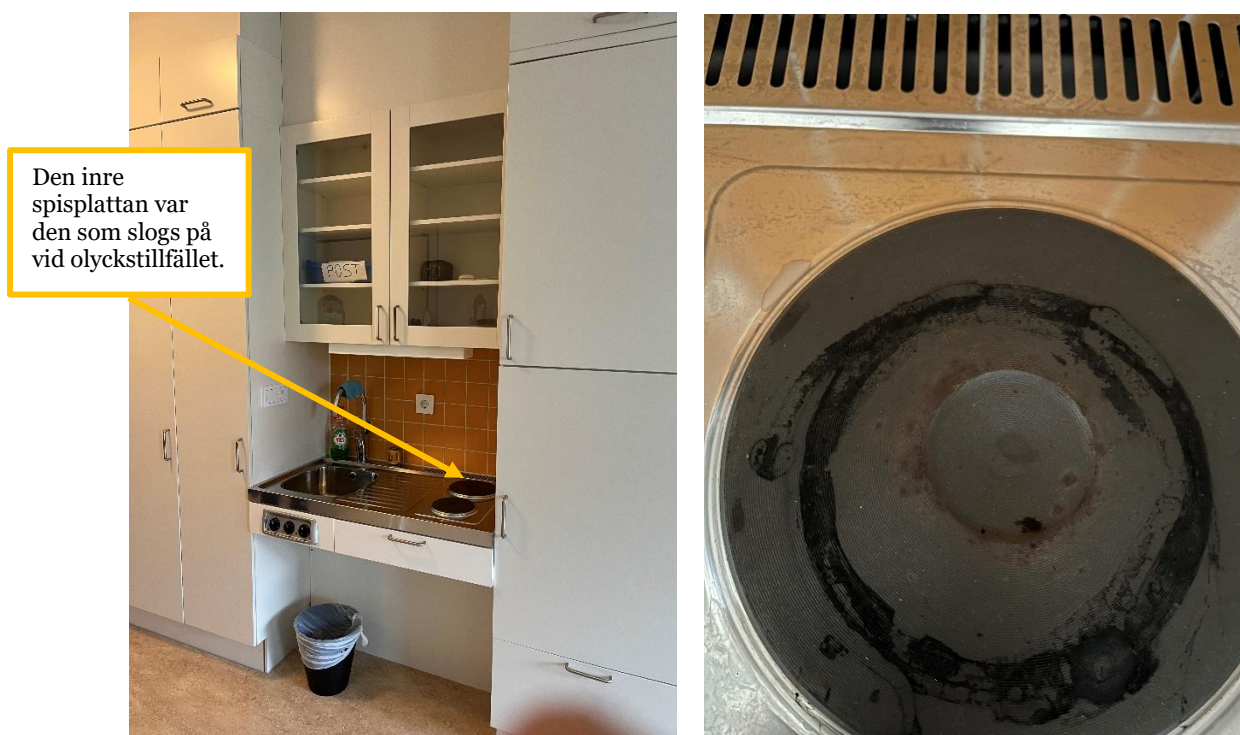
Figur 2 och 3. Bild på trinettök i lägenhet inom verksamheten. Märken efter bränd plast synliga på spispatta.

Branden startade på spisen i aktuell lägenhet med anledning av värmeöverföring från spisplatta till vattenkokare av plast som stod på spisplattan. Branden begränsades till starföremålet/vattenkokaren. Den brandrök som spreds i ringa mängd ut i korridoren spreds när personer öppnade dörren till brandlägenheten under nödläget. Både av den boende samt av personal i syfte att stoppa brandförloppet och ventilerade ut röken. Enligt insatspersonalen har verksamhetens nödlägesorganisation fungerat mycket bra vid aktuellt tillfälle.

- I de rutiner som verksamheten tar fram för aktivering av elen till trinettköken bör följande beaktas. De olika stegen i att aktivera elen bör dokumenteras med vem som tar beslutet och vem/vilka som genomför åtgärden. En dokumenterad rutin/instruktion bör tas fram där det framgår för vilken lägenhet som avses, varför/syfte med att aktivera elen, vem det är som aktiverar elen och vem som slår ifrån elen samt när detta sker/skedde.
