Utredningsrapport

Brand i vårdboende

Eskilstuna 2022-06-03

Viktor Danielson
Räddningstjänsten Eskilstuna
2022-09-08

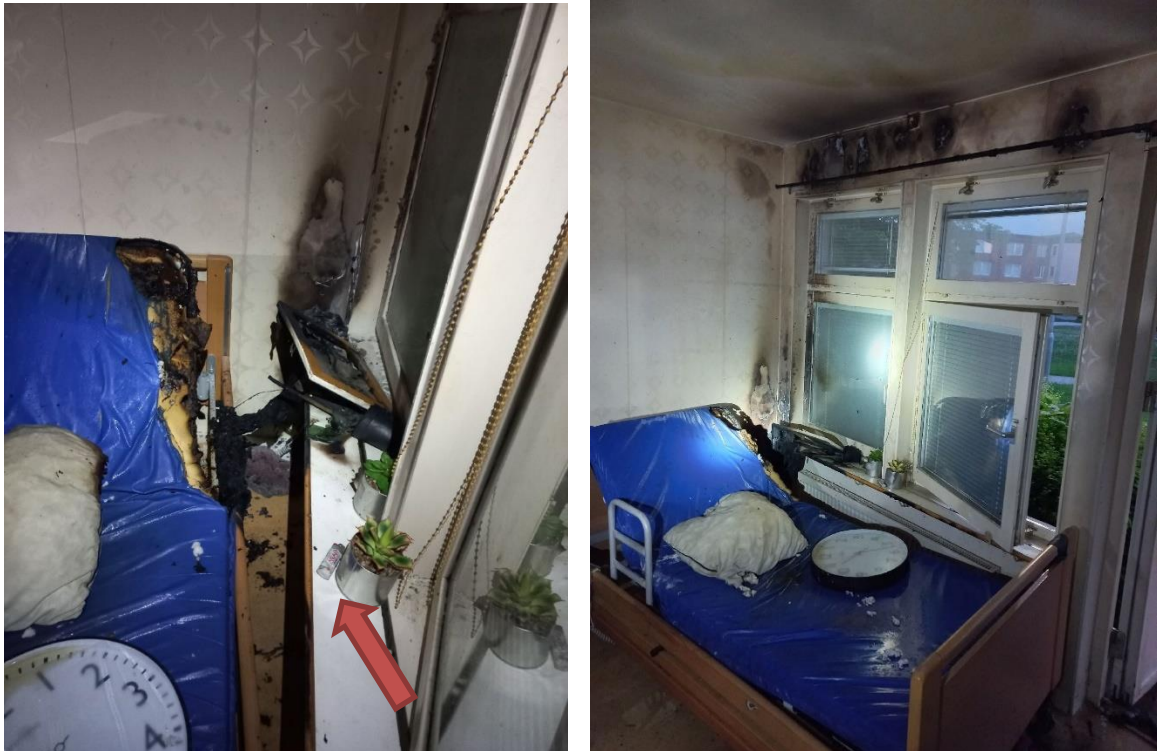
Den boende i rummet ska enligt personal på boendet regelbundet ha rökt inomhus, även i sängen. Brännmärken fanns också på möbler från tidigare rökning samt tillfällen då den boende eldat på möbler med tändare. Då både tändare och cigaretter fanns intill sängen bedöms rökning som en trolig brandorsak. Vid platsbesök dagen efter branden har dock ingen bränd cigarett hittats i primärbrandområdet.

Branden bedöms ha startat i den vänstra gardinen vid sängens högra sida. Branden har sedan spridit sig i gardinen som utifrån brandskador och uppgifter från personal har hängt ned bredvid och över fönstret. Gardinen bedöms utifrån rester på platsen ha varit av bomull.

Figur 2. Till vänster: Brandskador på vägg och madrass. Pil visar på tändare intill sängen.
Till höger: Brandskador runt fönster indikerar var gardin har brunnit.

Brandskador på säng bedöms ha uppkommit av att gardin har brunnit mot madrassen och eventuellt lagt sig på madrassen. Madrassen är antagligen utformad för att klara standardtesten EN 597-1 och EN 597-2 där vårsängar testas för att motstå antändning från tändstickor och cigaretter. En brinnande gardin har dock högre effekt än så vilket lett till att brandspridning kunnat ske.

Åtgärdsförslag: Vård- och omsorgsförvaltningen bör ta med gardiner i sin riskbedömning av boendemiljön för de boende. Har personen ett riskbeteende bör gardiner vara av flamsäkert tyg, eller så bör bara gardiner som sitter högt upp och ger ett begränsat tillskott till en brand användas, t.ex. gardinkappor.

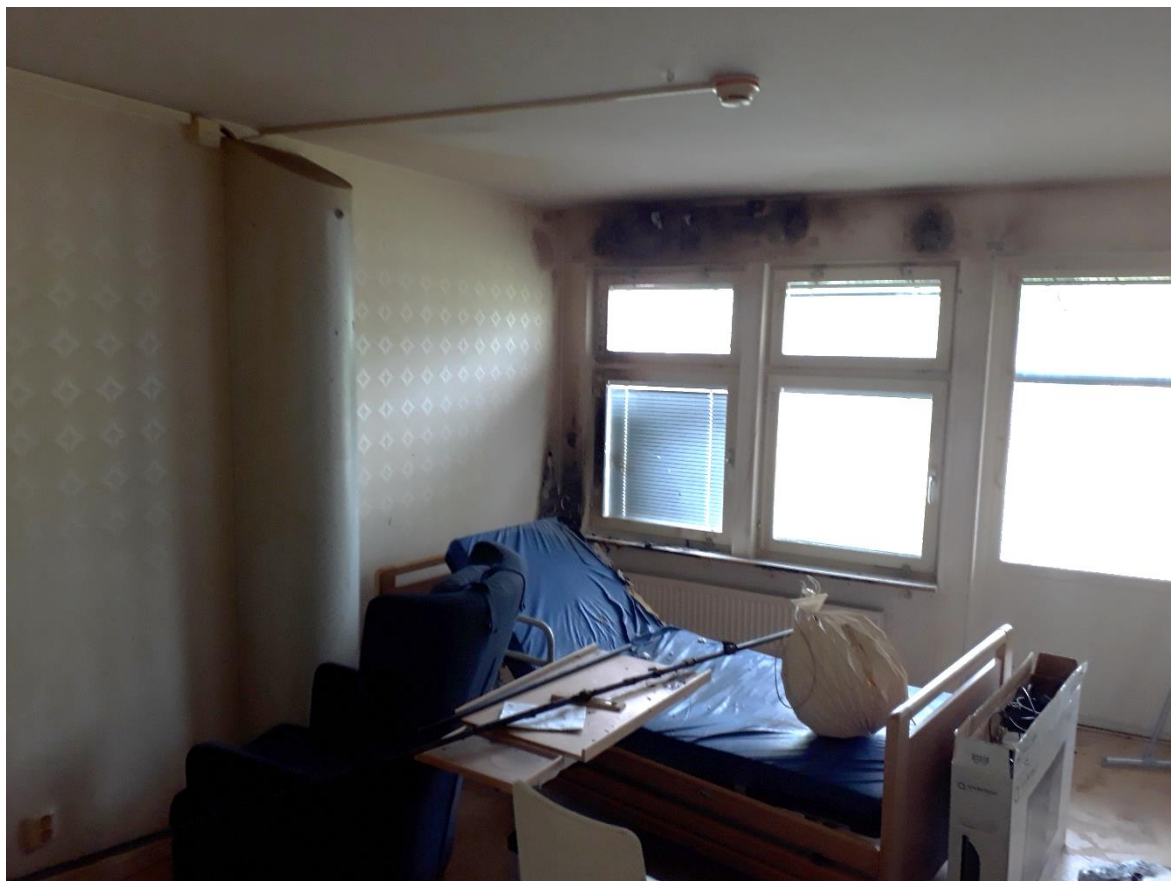
Den mobila sprinkleranläggningen bedöms ha aktiverat ungefär samtidigt som brandlarmet. Detta då detektorerna till båda systemen är placerade intill varandra. Sprinklersystemet bedöms ha begränsat och släckt branden.

Den mobila sprinklern har skapat turbulens i rummet vilket gjort att röken blandats om. Detta i kombination med vattendimman och vattenånga från förångat vatten har gjort att sikten i rummet blivit dålig vilket gjorde det svårt för personalen att evakuera personen. Utan sprinkler hade troligtvis en tydligare skiktning i röken uppstått vilket hade gett en bättre sikt vid golvnivå. Samtidigt hade branden avgett en större rökutveckling om den inte dämpats vilket hade skapat värre förhållanden i rummet.

Enligt tillverkare hade sprinkleranläggningen inte genomgått årlig funktionskontroll eller service sedan 2016. Det har medfört risk att pumpen inte skulle ha fungerat som avsett. Att sprinklern ändå har fungerat som avsett tyder på att det är ett relativt robust system.

Figur 3. Den mobila sprinkleranläggningens placering i förhållande till sängen.

Åtgärdsförslag: Gruppboendet [REDACTED] bör upprätta rutiner för att se till att deras sprinkleranläggningar underhålls enligt tillverkarens rekommendationer.
