Diarienummer
2022-000880

Utökad olycksutredning

Olycka med elsparkcykel på cykelväg i Hofors

2022-07-30

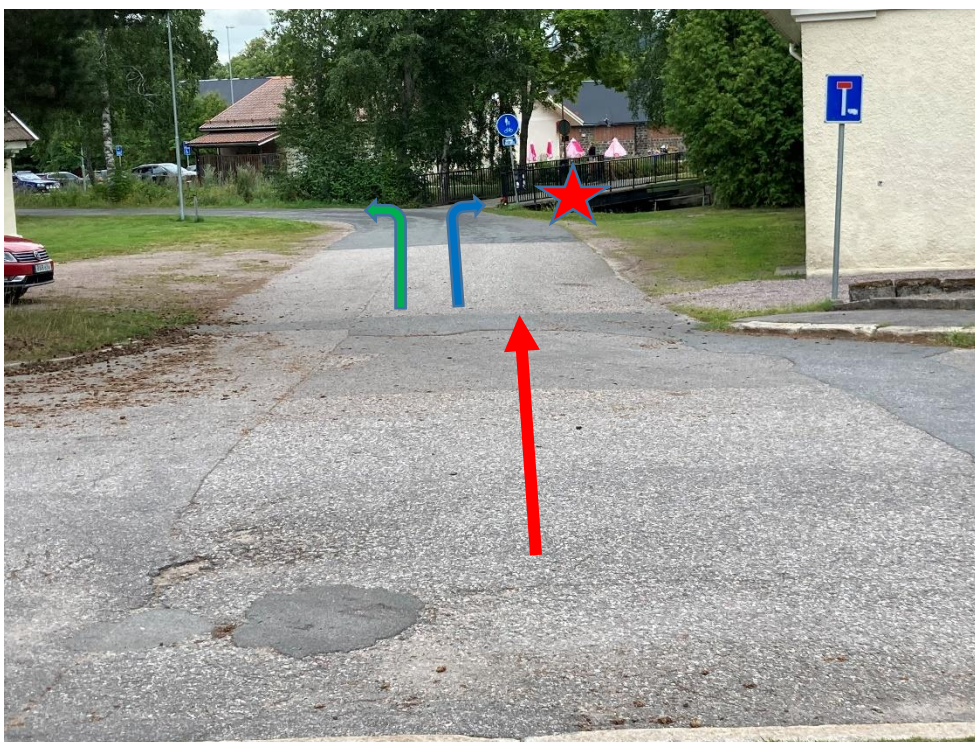
Olycksplatsen ligger i en svag vänstersväng för biltrafik och en bro över en kanal, som övergår till en gång och cykelväg. (se bild 1).

BILD 1: Röda pilen visar från vilket håll personen kom åkande på sin elsparkcykel. Olycksplatsen har markerats med en röd stjärna. Blå pil visar svängen in på bron och cykelvägen. Grön pil visar vägens fortsättning.

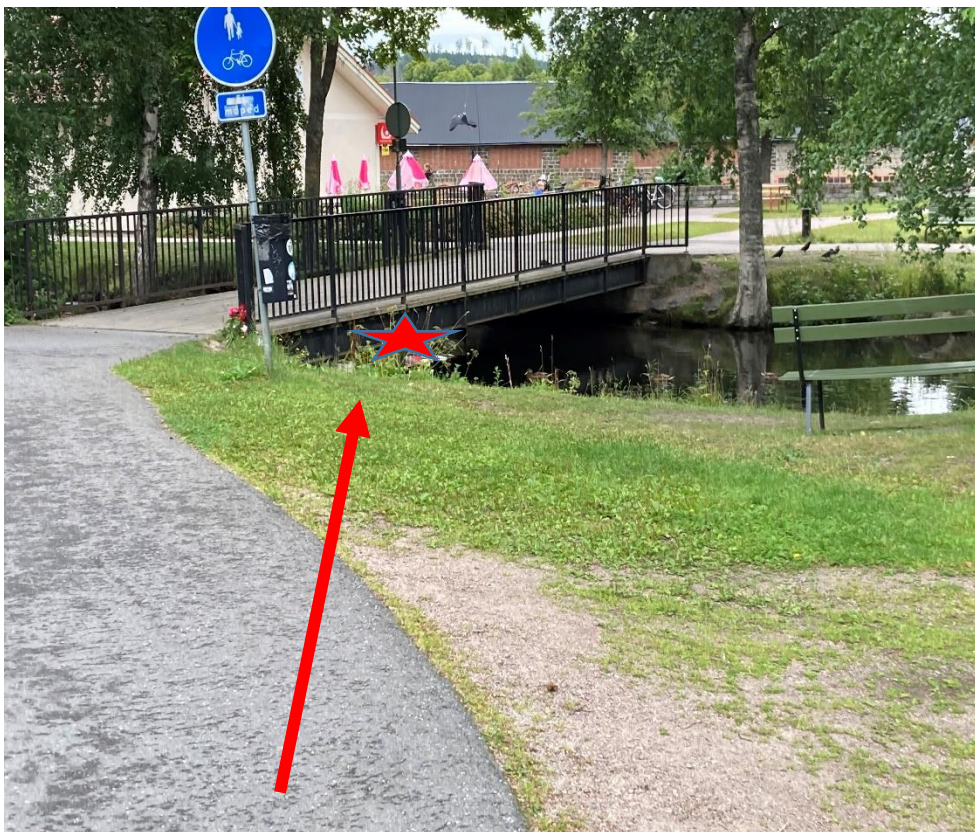
██████ har färdats på sin elsparkcykel på Kanalgatan och av okänd anledning åkt ned i vattnet till höger om bron (se bild 2). Vid fallet så skadas ██████, antingen i själva bron eller de stenar som ligger i kanten av kanalen (se bild 3). Vattnet är inte djupt utan det kan vara så att ██████ i den steniga botten. ██████ hittas ██████ i vattnet och vänds samt hålls uppe över ytan tills ambulans kommer fram. Det är inte känt hur lång ██████ legat på platsen innan upptäckt. Bredvid ██████ hittas elsparkcykeln (se bild 4).

*Bild 2: Röda pilen visar hur färden gått innan kollisionen.
Röda stjärnan visar kollisionplatsen.*

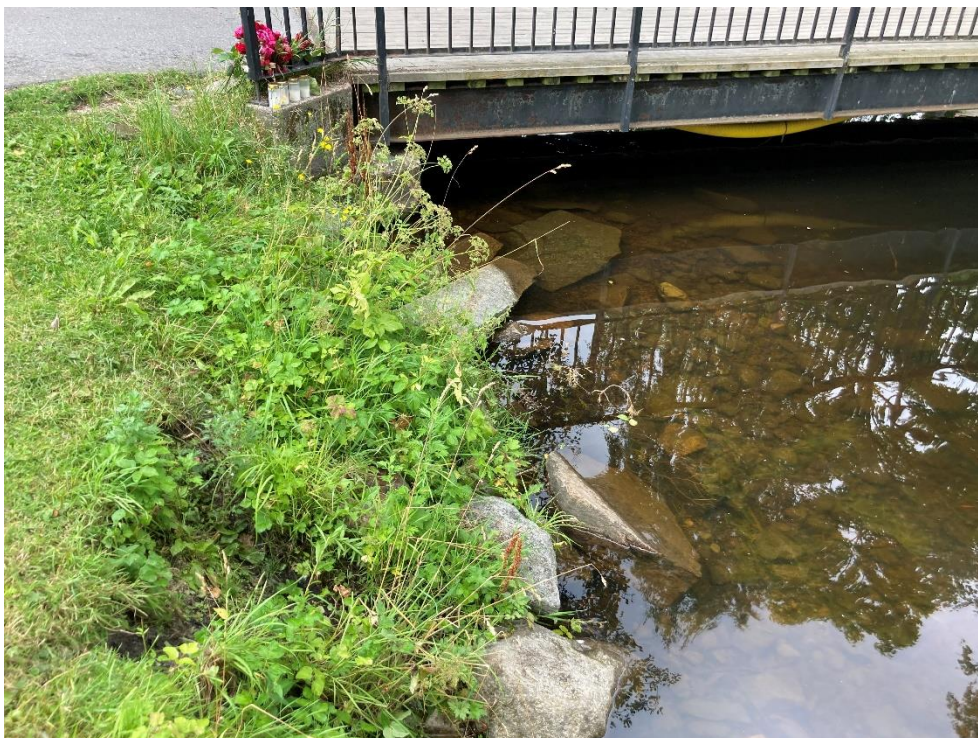
Bild 3: Bilden visar flertalet stenar, bron och hur grunt det var på platsen.

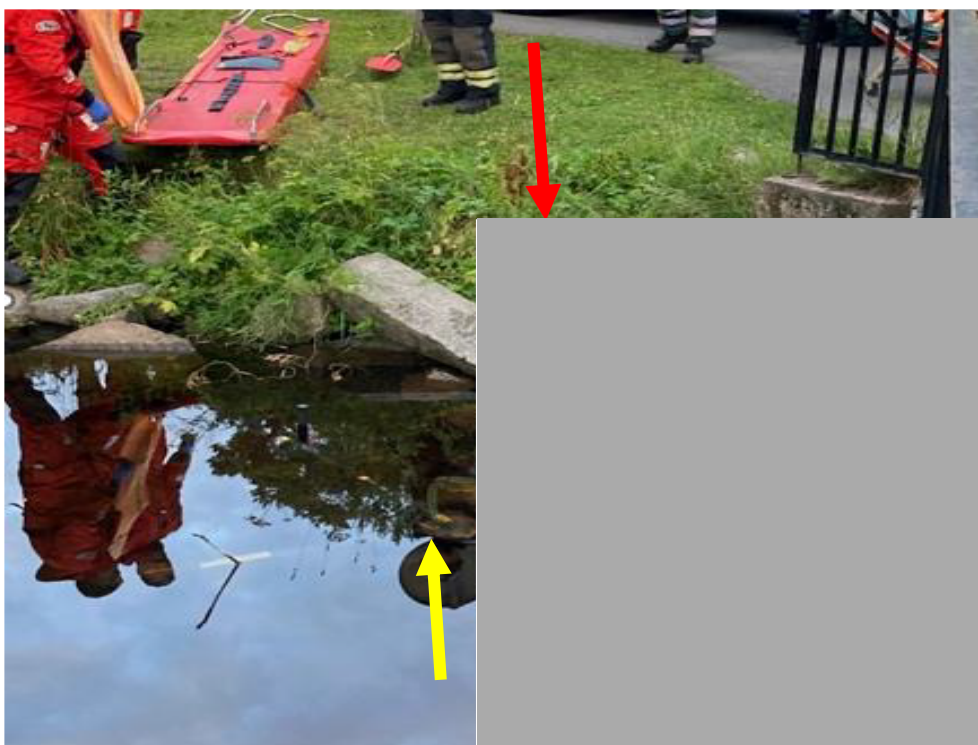
Bild 4: Röda pilen visar den väg som [redacted] kommit ifrån. Gula pilen visar elsparkcykeln.
