# Intressant byggnadsteknik vid lägenhetsbrand

Upprättad av: Johan Rönmark, 2020-06-04

Eget larmnr: G2020.051474

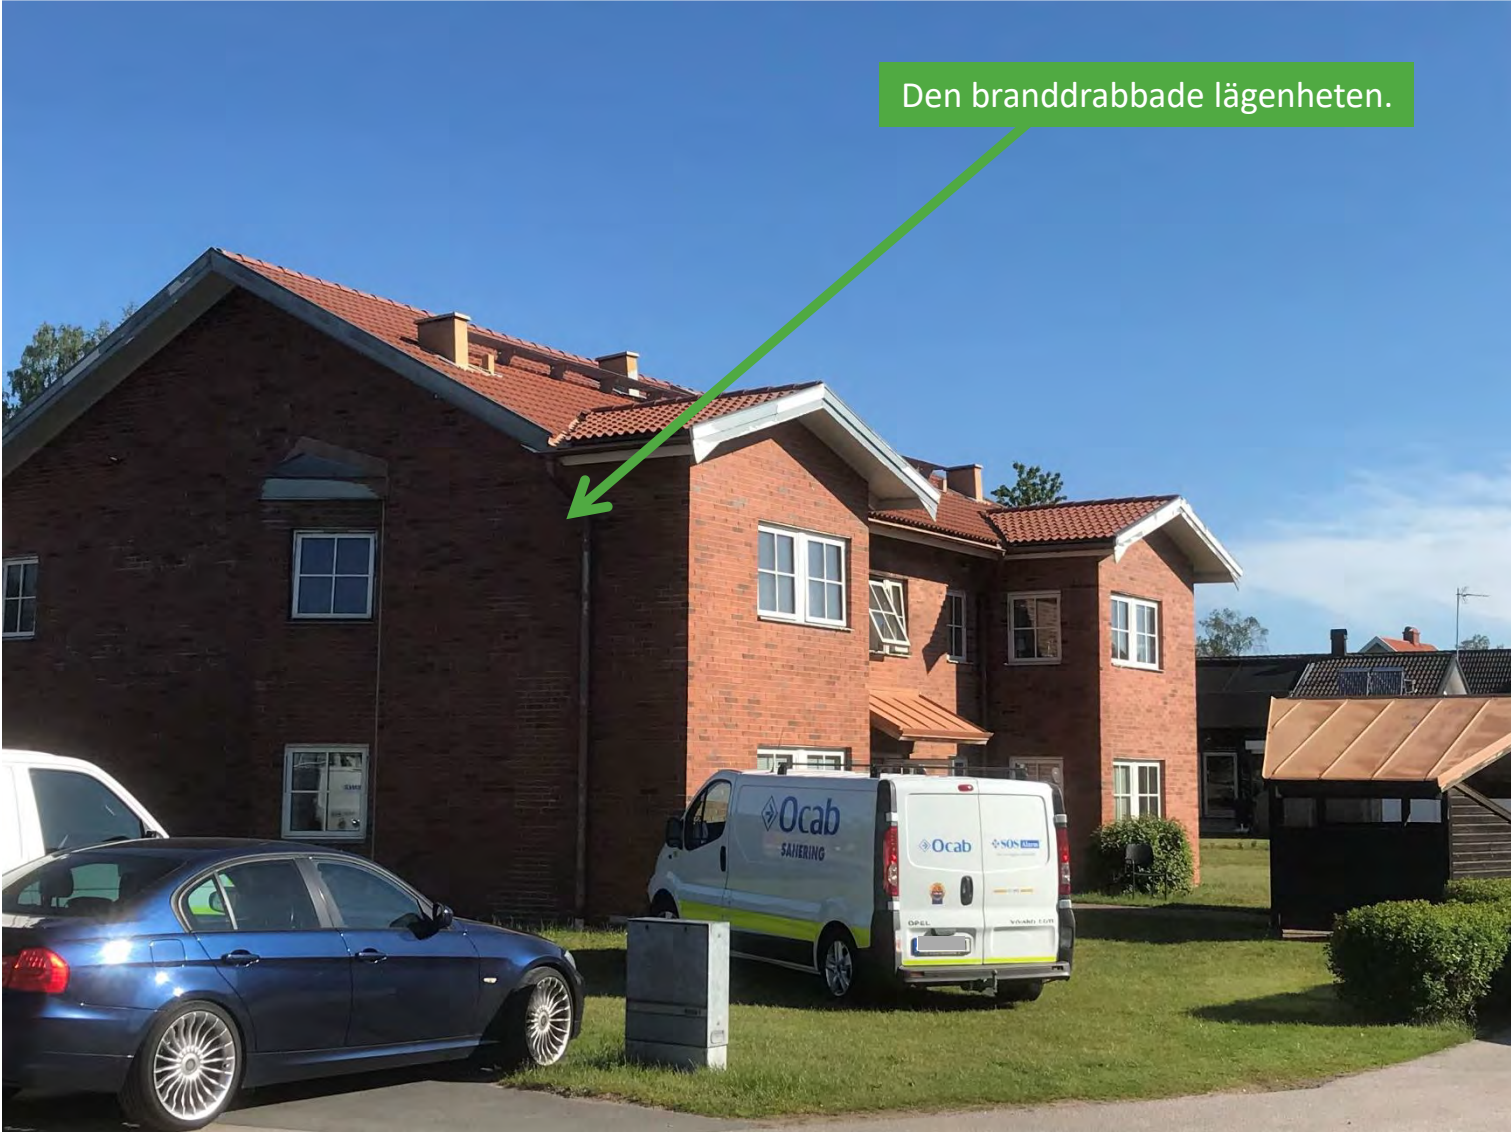
- Skadorna i lägenheten blir omfattande, främst avseende sot. Rummet där branden startat är kraftigast skadat. Ingen brandspridning sker till vind eller andra brandceller.
- Lägenheten under får vattenskador pga att vatten rinner genom betongbjälklagets mjukfogar.
- Akut restvärde påbörjas direkt vilket minskar sekundärskadorna.

Den branddrabbade lägenheten.

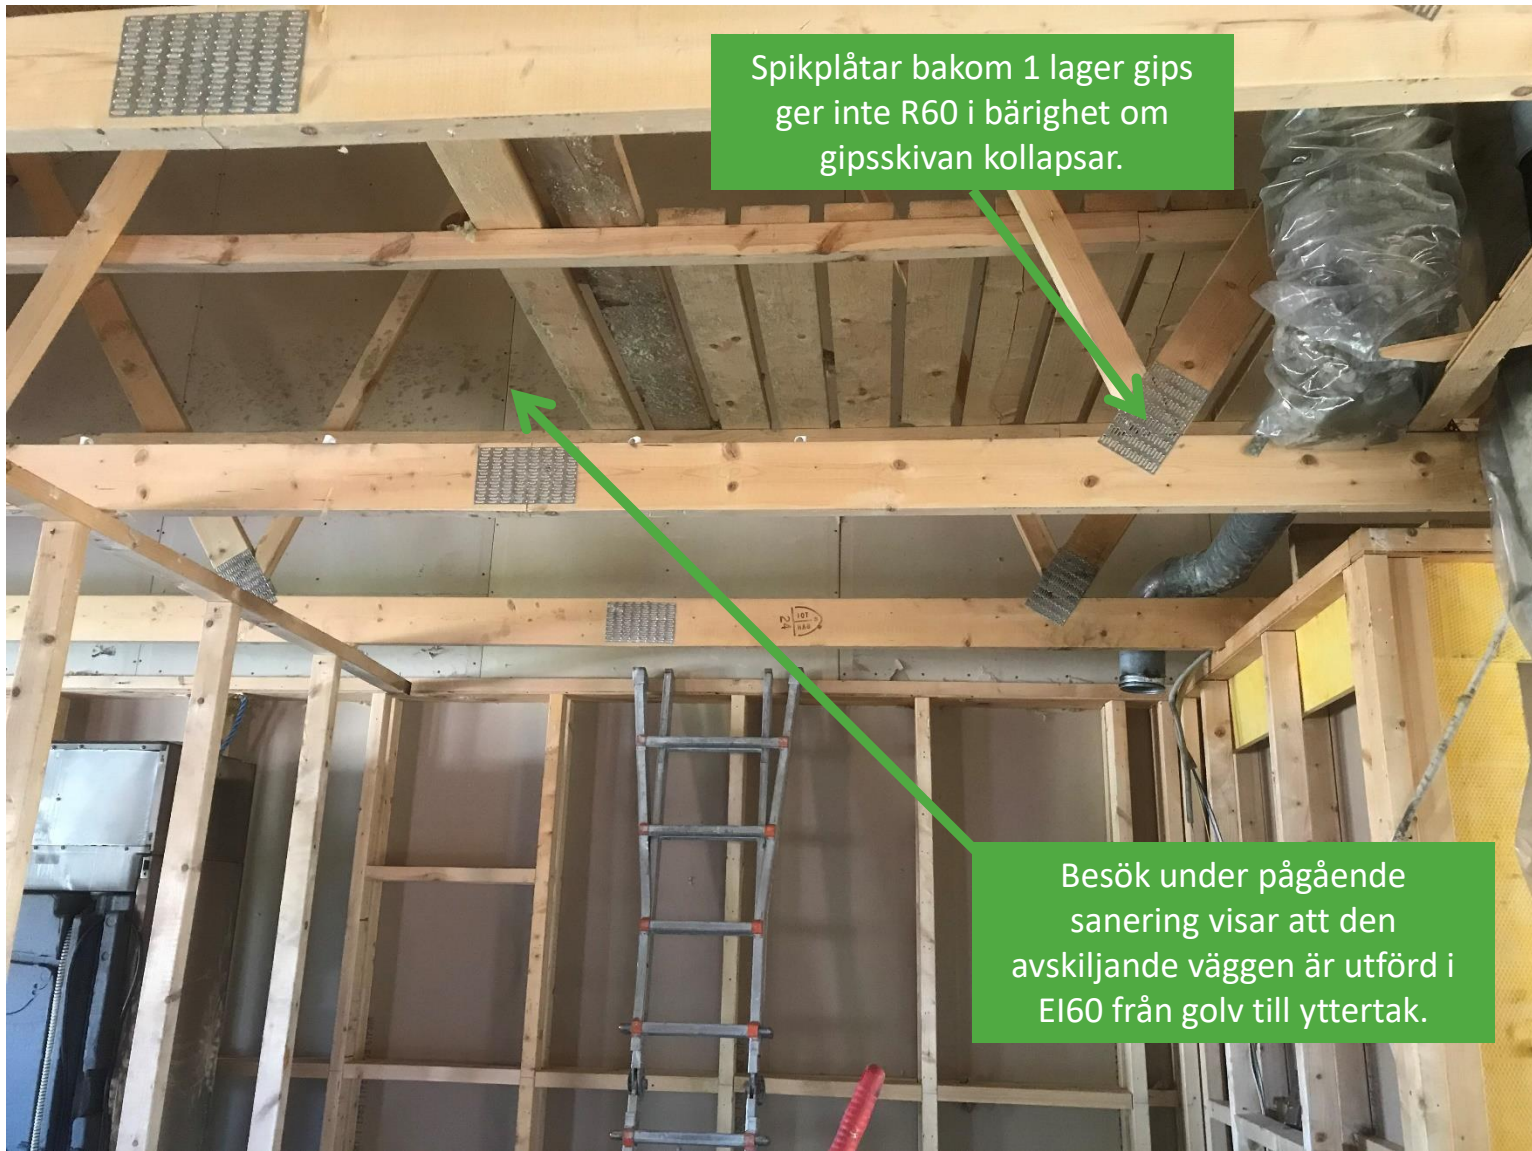
Spikplåtar bakom 1 lager gips ger inte R60 i bärighet om gipsskivan kollapsar.

Besök under pågående sanering visar att den avskiljande väggen är utförd i EI60 från golv till yttertak.

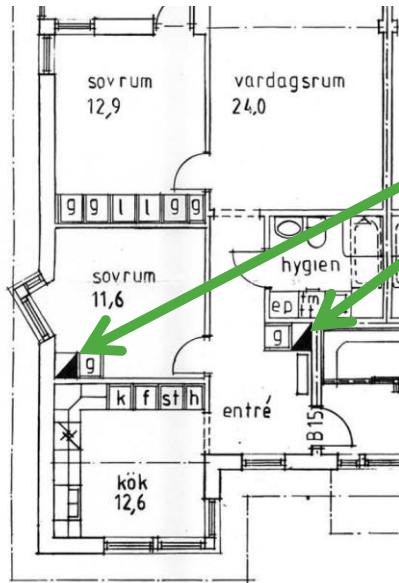
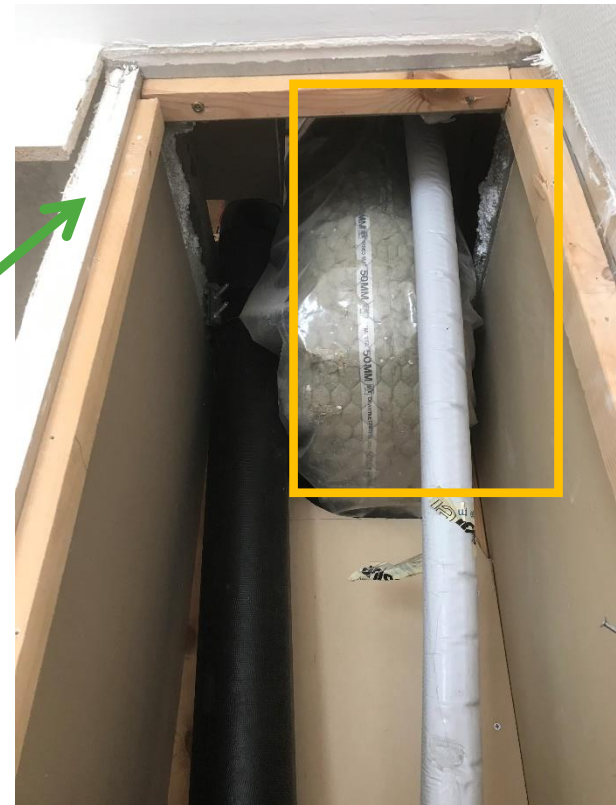
Schakt är viktiga att hålla koll på eftersom de i stort sett alltid finns i flerbostadshus i flera våningar.

Schaktet är avskilt med dubbel gips men inte i säkert i EI60 från lägenhet i bottenplan till vinden. Notera cellplasten som sitter kvar för sitt prefabricerade hål sedan betongplattan gjöts samt EI15-isoleringen på ventilationskanalen.

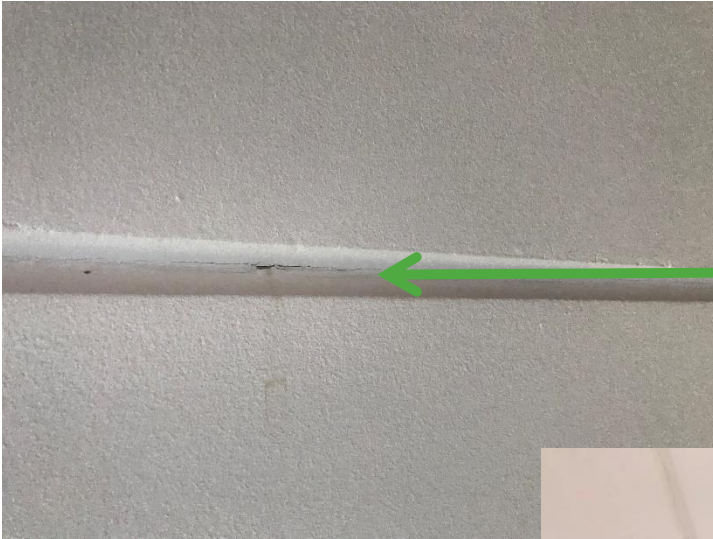
Här syns en skarv mellan betongplattorna där små sprickor i fogen gjorde att lägenheten under fick vattenskador.

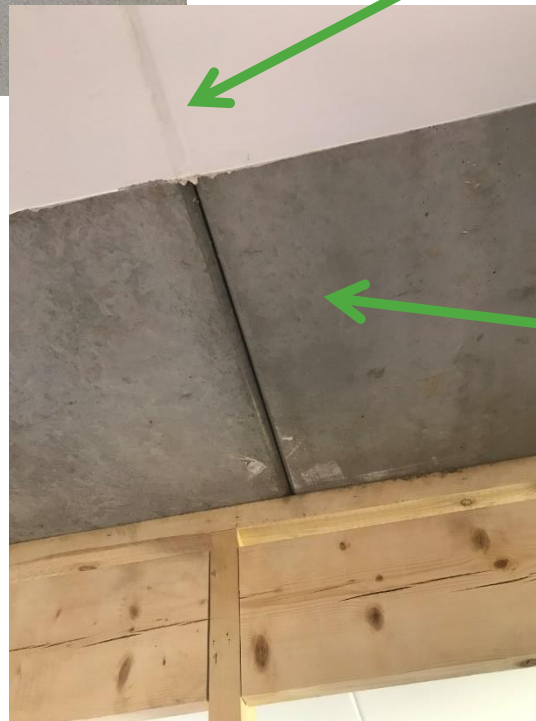
En intressant detalj är att bjälklaget mellan lägenheterna är utfört som s.k. EW-bjälklag = tung betongplatta som vilar på bärande träreglar. Denna konstruktion har hög rasrisk vid långvariga bränder som påverkat konstruktionen.

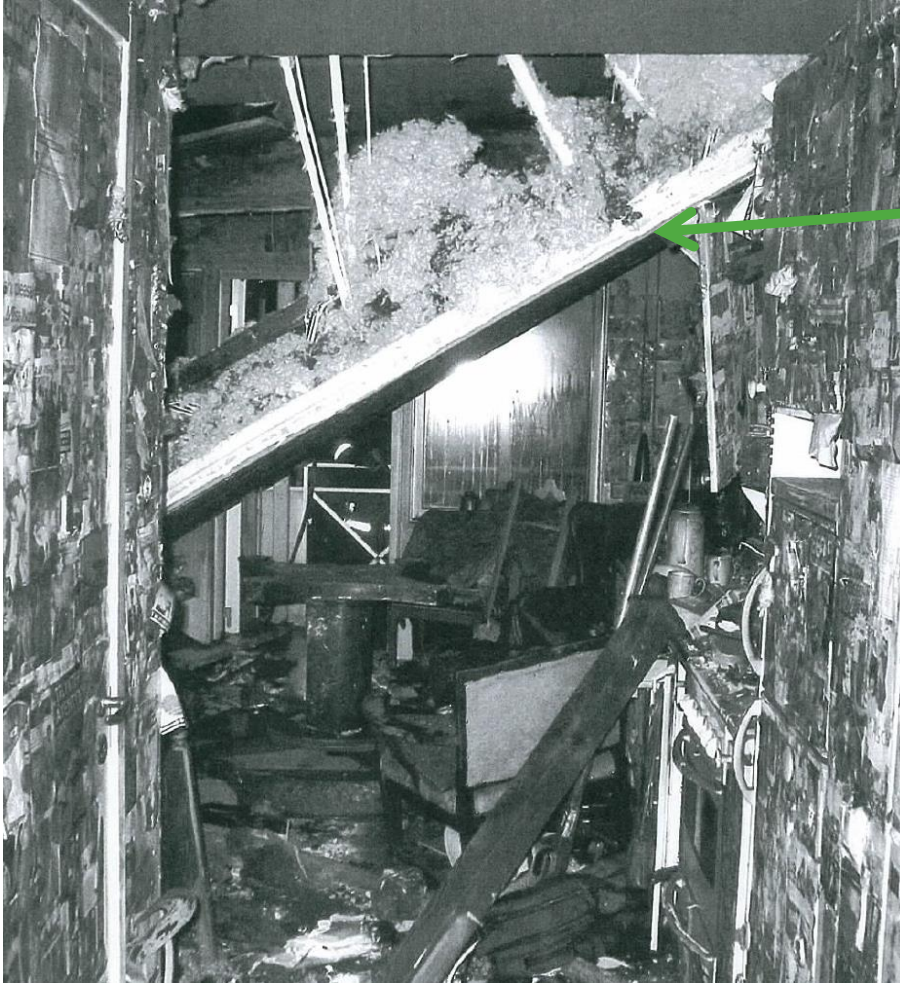
Fotot visar hur en betongplatta på träreglar rasat och klämmer då en rökdykare vid en lägenhetsbrand i liknande byggnad i Stockholm 2004. Orsaken till raset var en långvarig (över 60 min) men oupptäckt glöbrand i bjälklaget.
