Utökad olycksutredning

Trafikolycka på väg E16 väster om Hofors

2022-07-03

Utredare:
Magnus Östlund
Gästrikе Rådningstjänst

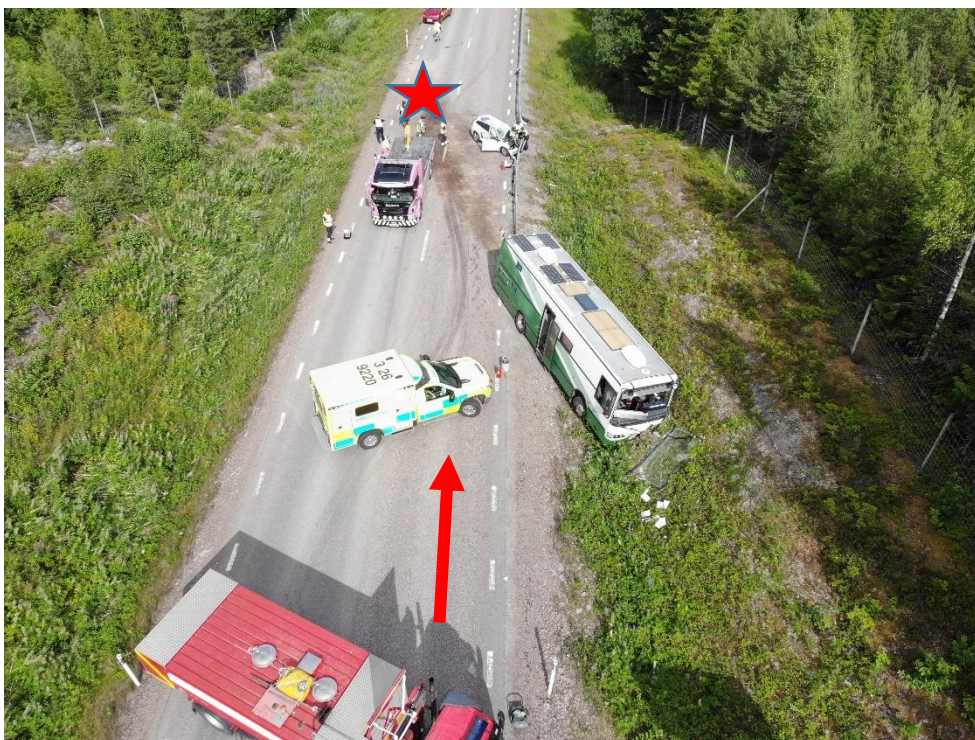
E16 1 km väster om Edsken. en sträcka med 1+1 körfält. Inget mitträcke finns på aktuell sträcka, endast ett sidoräcke i stål på södra sidan.

Vägbanans beläggning är asfalt, det fanns inga hål, ojämnheter eller annat i vägbanan som bedöms haft någon inverkan på olyckan. Vägmarkeringar i form av vita vägstreck var i gott skick (se bild 1).

BILD 1: Röda pilen visar från vilket håll personbilen kom. kollisionplatsen har markerats med en röd stjärna.

- Ett mitträcke hade skyddat mot denna händelse.

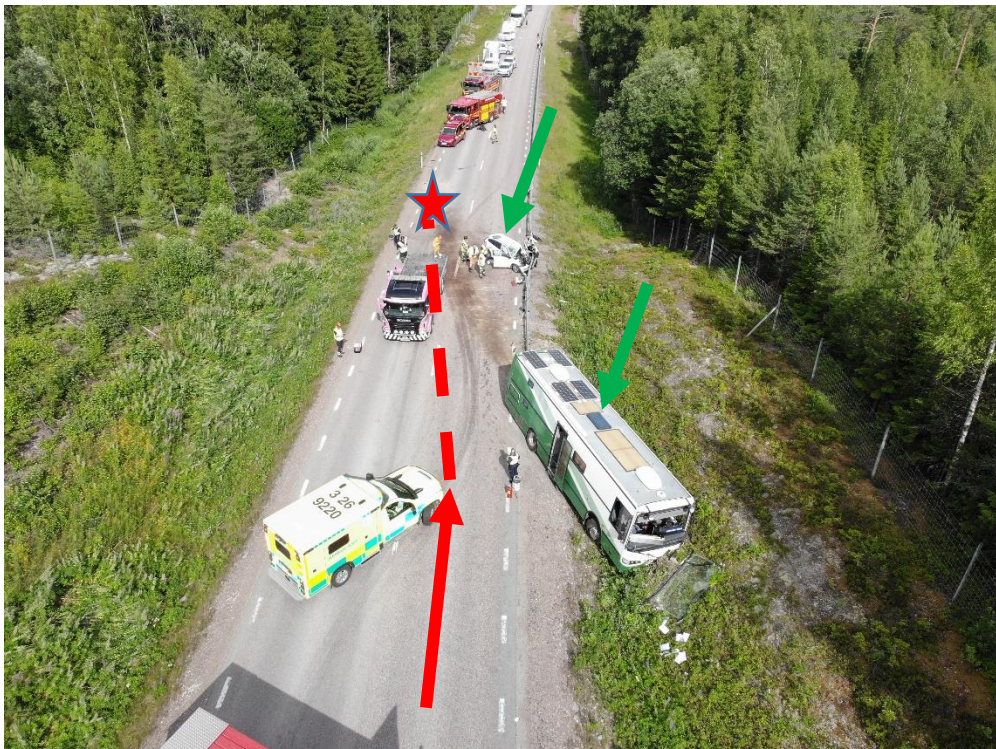
Personbilen färdas österut på E16. Av okänd anledning kör bilen över mötande körbana och kolliderar med en mötande buss. Efter kollisionen har Personbilen slungats tillbaka till sitt körfält (se bild 2). [REDACTED] som är förare i personbilen kläms fast och avlider innan räddningspersonal anländer. [REDACTED] som var passagerare i personbilen vårdas på plats och körs i ambulans till sjukhus i Falun men förklaras avliden vid framkomst.

Bild 2: Röda pilen och röda streckade linjen visar personbilens färd innan kollisionen och röda stjärnan visar kollisionens plats. Gröna pilarna visar personbilen och bussens placering efter kollisionen.
