## Olycksundersökning gällande [REDACTED] fastigheten [REDACTED] i Linköpings kommun

Typ av händelser: Brand i byggnad, Flerbostadshus

Datum för händelserna: 2022-11-08

Beställare: Jonas Holmgren, Biträdande Räddningschef

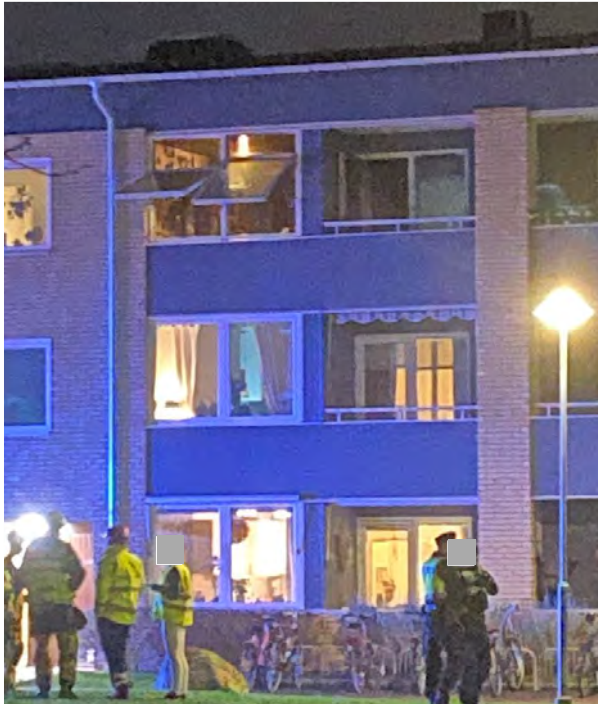
Figur 12 - 20:54. RL, SL och fastighetsägarrepresentant i dialog utanför byggnaden. Fönster kök är helt öppna Detsamma gäller balkongdörr till sovrum. Lägenheten ser ut att vara helt rökfri. Foto: Vittne.

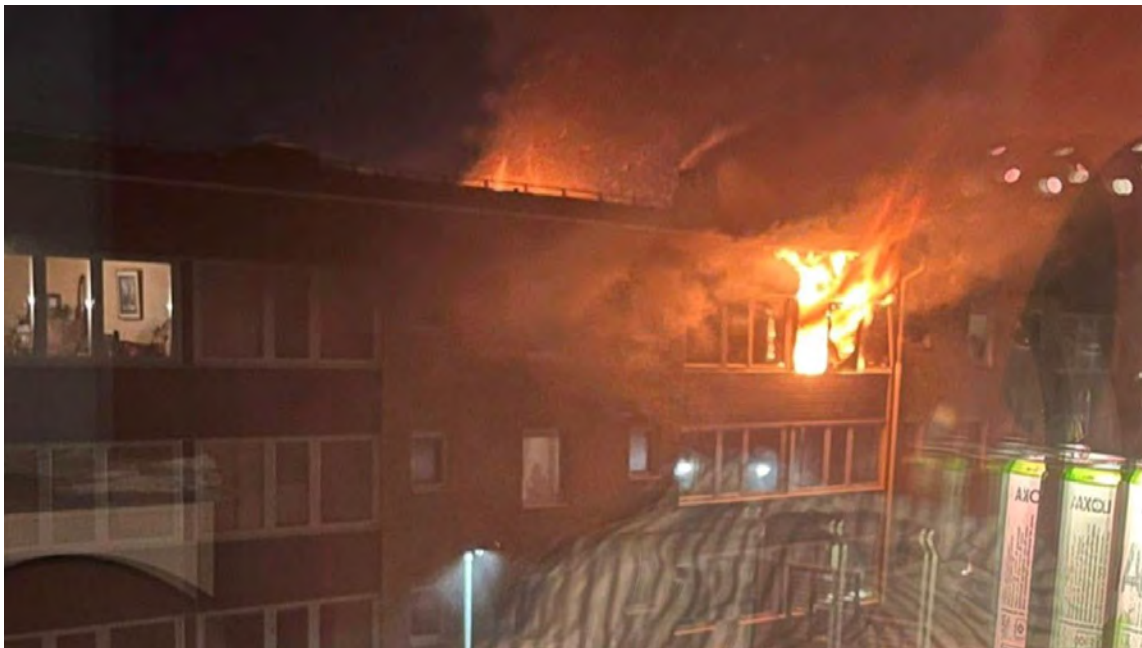
Figur 13 - Baksidan. Foto taget av vittne klockan 23:51. Observera lågor/gnistregn även på andra sidan taket. Rök kommer även ur frånluftshuv. Röken går norrut.

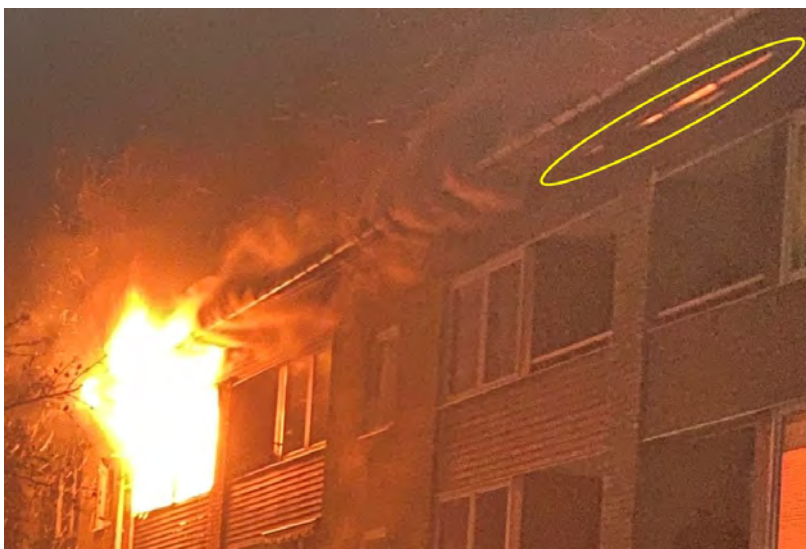
Figur 15 - Framsidan. Närbild, foto taget av vittne/inringare klockan 23:55. Observera ljussken från vinden inom gul markering.

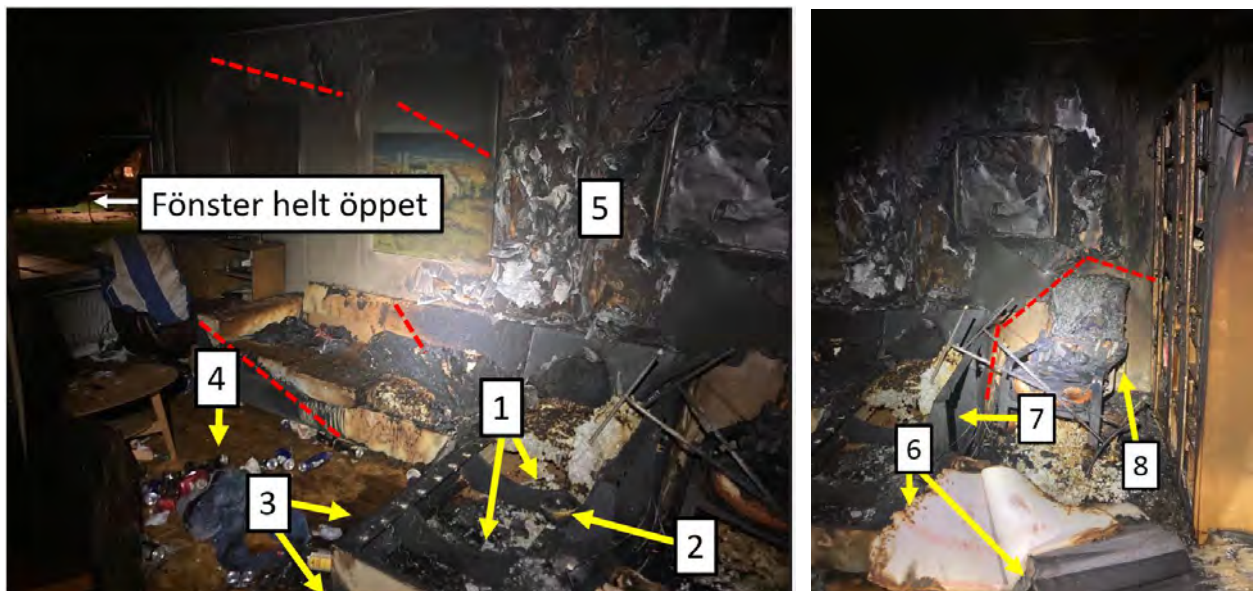
Figur 20 - Foton av brandutsatt område i vardagsrum. Tagna av räddningsledare kl. 21:10. Fönster öppnat av räddningstjänsten (stängt i samband med branden).

I vardagsrum är soffa med schäslong kraftigt brandpåverkad. Från fönster sett är skadorna i soffan tilltagande in mot rummet, vilket också indikeras av värmeutbredningen över väggen (förbränningsskador). Mellan soffa och bokhylla står en fåtölj som varit involverad i brandförloppet (jämt förbränd på exponerade ytor ut mot rummet). Fåtöljens placering är relevant för skadebilden bakom fåtöljen, där väggytan tydligt varit skyddad. Framsidan av bokhyllan har brandskador (jämn förbränning).

Notera vidare genombränning på baksidan av soffan mot bokhylla/fåtölj (7). Skadan är tydligt avtagande i riktning mot lägenhetsskiljande väggen. Bakom fåtölj finns ett eluttag (8) som inte synes vara brandpåverkat. Det är svårbedömt om det sitter kontakt i det övre uttaget. Opåverkat uttag finns mellan bokhylla och dörröppning till sovrum (9). Inga andra eluttag finns i nära anslutning till det branddrabbade området.

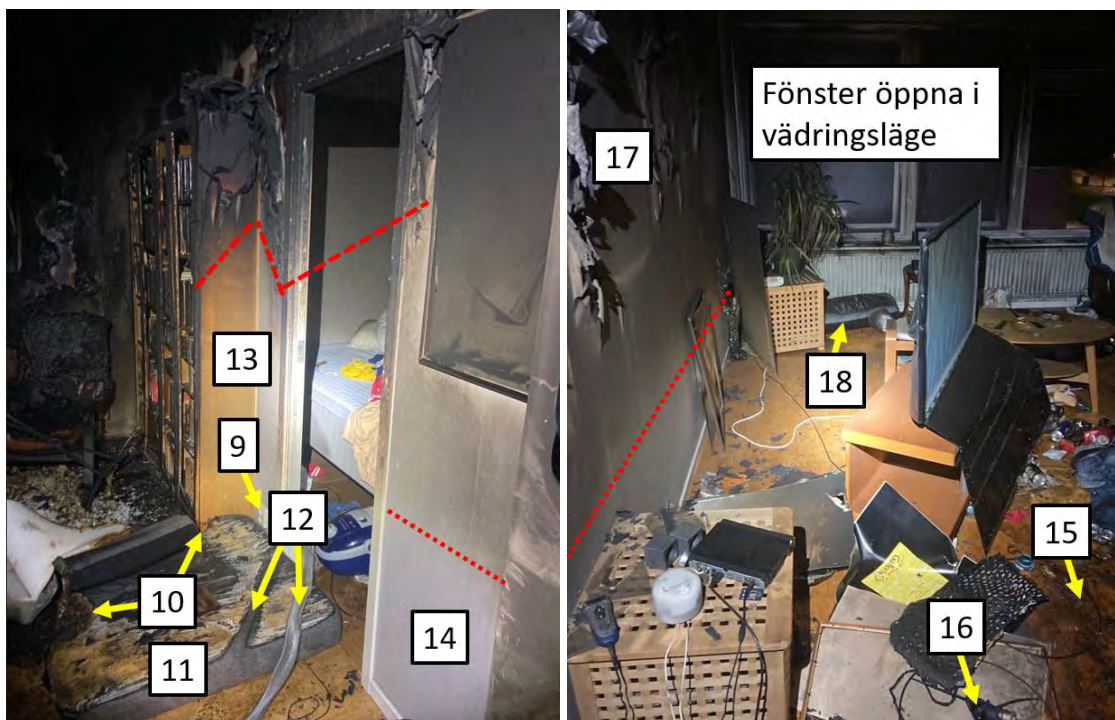
Figur 21 - Foton av vardagsrum. Tagna av räddningsledare kl. 21:10. Fönster öppnade av räddningstjänsten (stängda i samband med branden).

Notera förbränningsskador i kanterna (10) av sittkudde (11) som ligger på golvet. Den uppåtvända sidan av kudden har värmeskador men del av ytan har varit skyddad. Det skyddade området har överstämmelse med dammsugarslangen (12). Hörnet mellan sovrumvägg och bokhylla är opåverkat

På andra sidan av vardagsrum är skador som kan iakttas tydligt sekundära med tilltagande värme mot taket (varma brandgaser) och inga brandskador nedåt. På golv syns fjäder till soffa (15) samt en brandpåverkad lampa i riktning mot brandutsatt området (16). Tavlor har suttit på väggen (17) och det kan antas att de ramlat ned i samband med värmepåverkan. Vid yttervägg nedanför fönster ligger vad som bedöms var en ryggkudde till soffan (18).

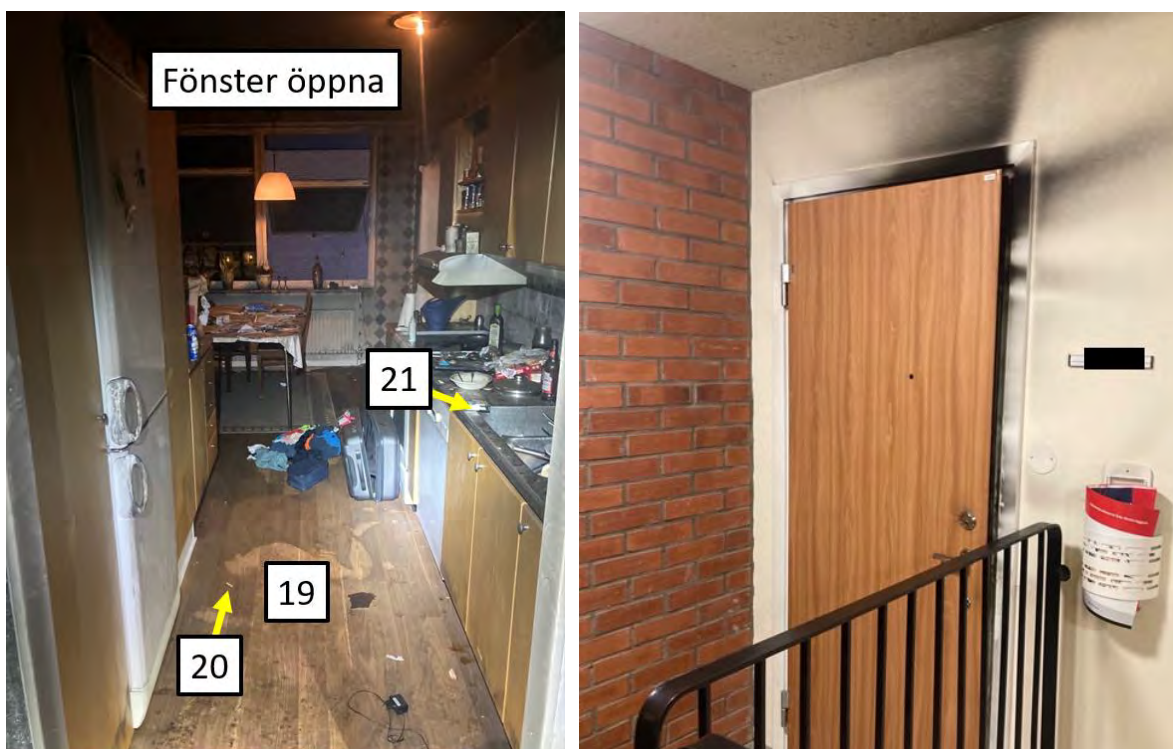
Figur 22 - Foto av kök (t.v.) är taget av räddningsledare 21:07. Foto av lägenhetsdörr från trapphuset är taget kl. 21:05. Fönster i kök öppnades av räddningstjänsten (stängda i samband med branden). Fönster är svarta på insidan.

I köket syns inga tydliga avgränsningar på vertikala ytor från ett brandgaslager och inga tecken på någon särskild temperaturpåverkan. Platsen där personen påträffades av rökdykare (19) indikeras tydligt i sotlagret på golvet. På golvet nära området ligger vad som med stor säkerhet bedöms vara en cigarettfimp (20) och på diskbänken ligger ett föremål som med stor säkerhet bedöms vara ett cigarettpaket (21).

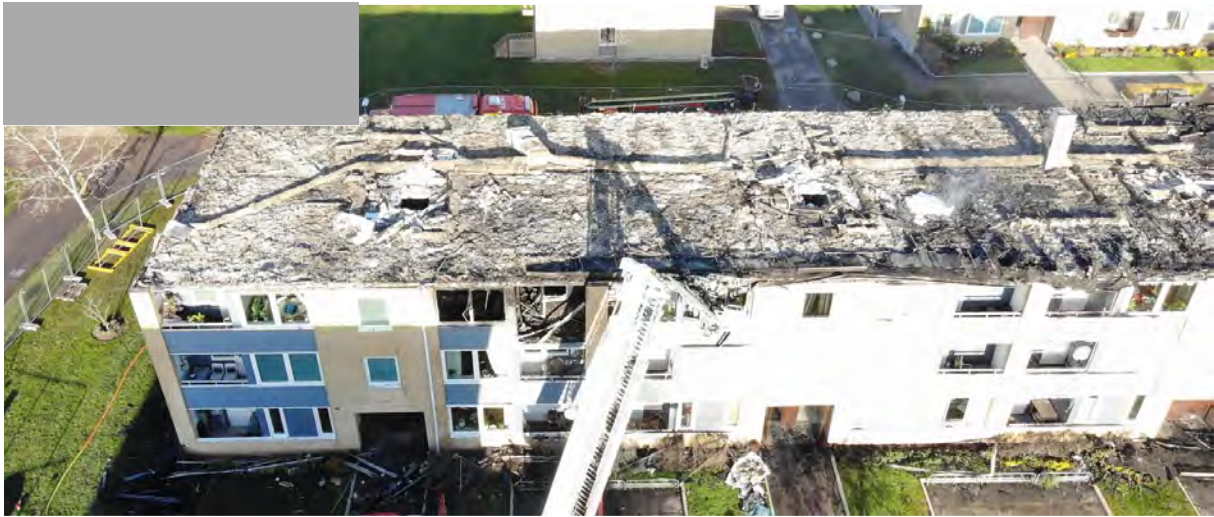
Figur 23 - Drönbild polisen 2022-11-09 som visar del av byggnaden, taket och framsidan. Ingång ■ C till vänster i bild.

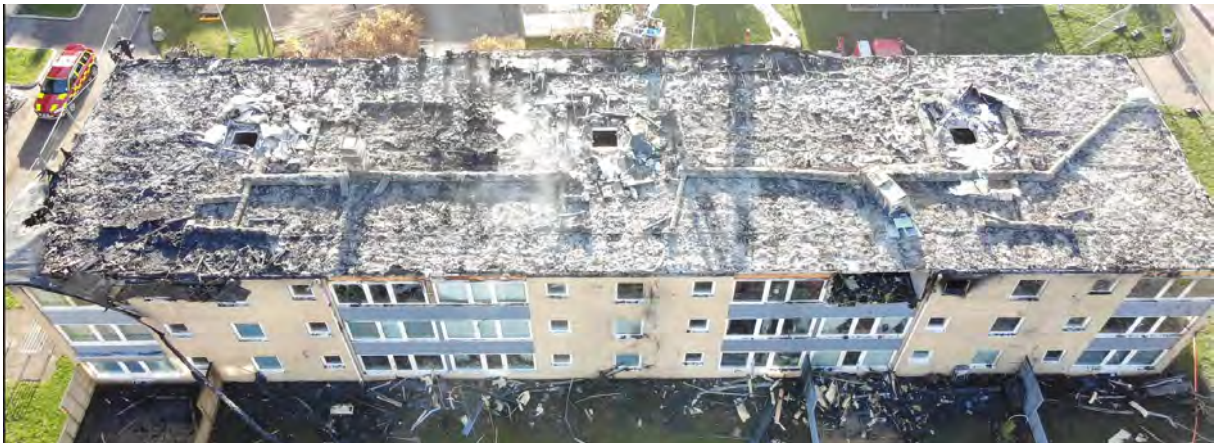
Figur 24 - Drönbild polisen 2022-11-09 som visar taket och baksidan. Adress ■ C till höger i bild. Endast en mindre del av takkonstruktion återstår (längst ner t.v. i bild).

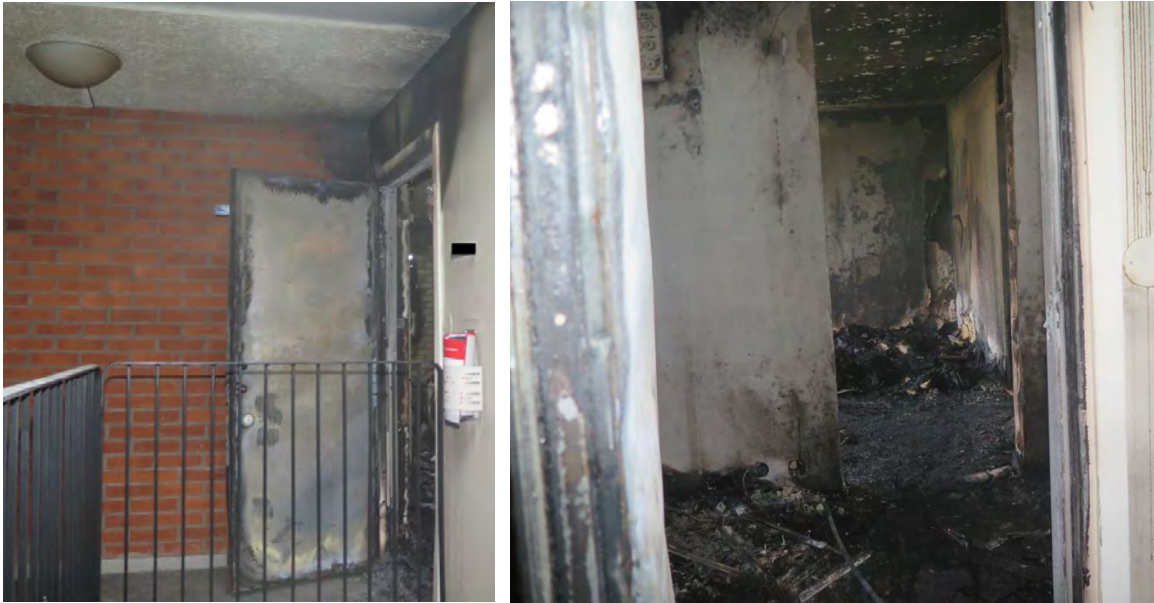
Figur 27 - Foton från platsbesök 2022-11-11. Lägenhetsdörren (t.v.) är kraftigt brandpåverkad på insidan. Inga tecken på höga temperaturer i trapphuset annat än ovanför dörren (se opåverkat pappersmaterial i tidningshållare). Dörren har varit stängd under brandförloppet men släppt igenom rök. Foto t.h. visar den branddrabbade lägenheten sedd från ytterdörr, hallen närmast i bild och vardagsrummet längst bort i bild (hörnet där bokhylla och fåtölj stått).

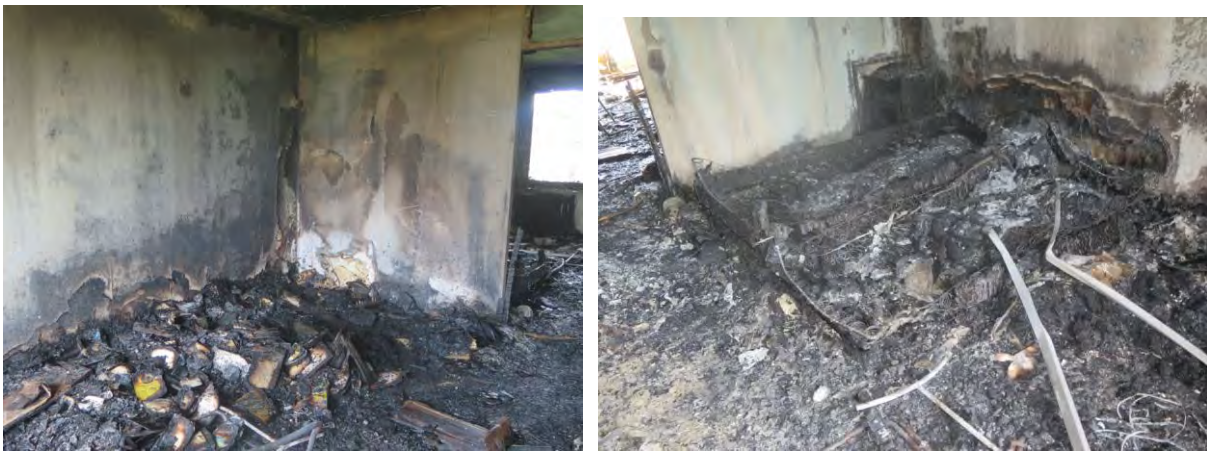
Figur 28 - Foton från platsbesök 2022-11-11. Foto t.v. visar del av vardagsrummet i riktning mot sovrum och hörnet där bokhylla och fåtölj stått. Foto t.h. visar sovrummet i riktning mot vardagsrummet. Tydliga rester av dubbelsäng och nattduksbord.

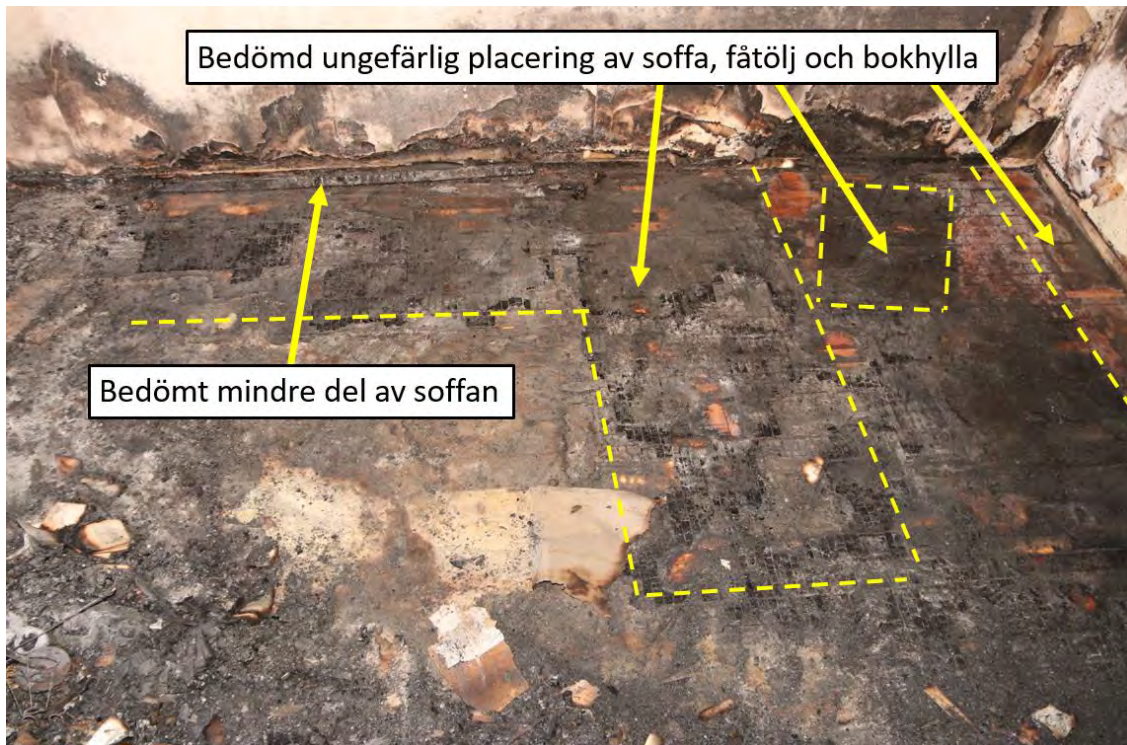
Figur 29 - Foto taget av polisen vid gemensam undersökning 2022-11-18 efter att golvytan i vardagsrummet frilagts. Tillagda markeringar i foto visar bedömd ungefärlig placering av soffa, fåtölj och bokhylla baserat på tidigare dokumentation (efter Brand 1) samt brandmönster i golv.

Bedömning av primärbrandområde baseras på den dokumenterade skadebilden där det är tydligt att branden utgått och spridit sig från denna del över soffan in mot väggen och in mot hörnet mot fåtölj och bokhylla. Förutom beklädnad (själva fodralet som antas vara textil) bedöms sittdynor utifrån foton bestå av skumplastmaterial med invändigt lös stoppning av liknande oljebaserat material. Materialet kan antas vara lättantändligt och givet att flammande förbränning uppstår kan förloppet antas gå mycket snabbt, vilket också innebär att branden snabbt blir underventilerad i den begränsade volym den aktuella lägenheten utgör. Från att kraftig förbränning uppstår kan det handla om ett fåtal minuter innan syretillgången blir en kritisk faktor varpå effekten avtar på ett markant sätt.

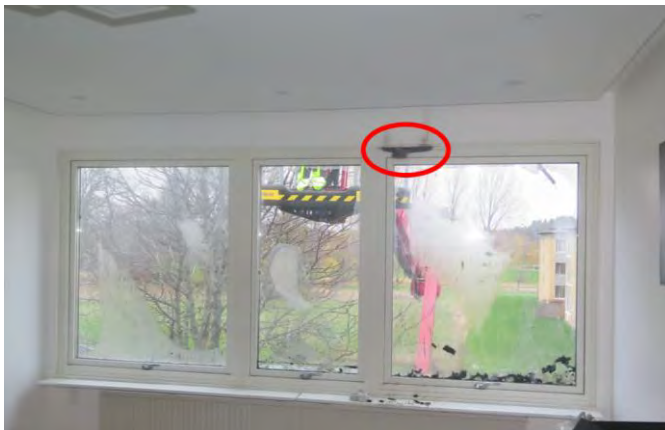
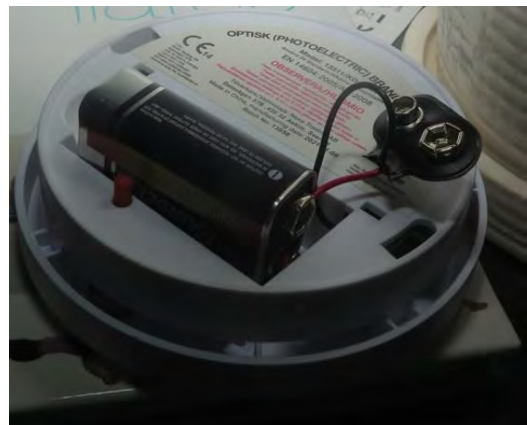
Figur 30 - Foton från platsbesök 2022-11-11 som visar lgh 1201 (mittenmot den branddrabbade på samma plan). Överlag har lägenheten klarat sig bra, dock noteras mindre genombränning i ovkant av vardagsrumsfönster. Se röd markering. I hallen påträffas en brandvarnare på byrå/hylla med batteri urtaget (kan antas ha plockats ned av räddningstjänsten).
