# Dödsbrand, villa

Gullspångs kommun

2023-11-27

**Uppdrag:** Undersökning av brandorsak och olycksförlopp

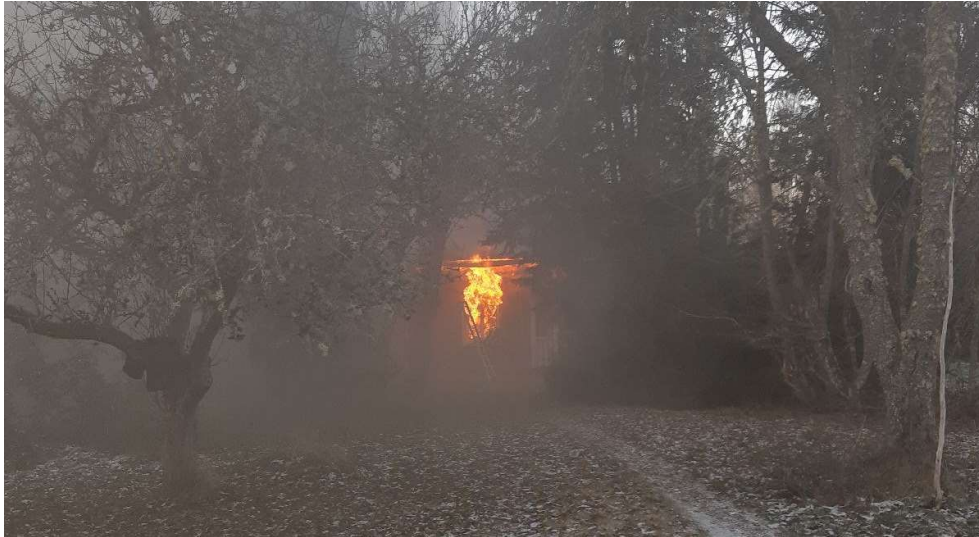
**14:44:37** Räddningstjänsten anländer till platsen och rapporterar att villan är övertänd och att de påbörjar rökdykning. En bild på byggnaden tas, figur 2.

*Figur 2. Foto taget 14:45 vid räddningstjänstens framkomst.*

När räddningstjänsten ankommer till platsen är branden fullt utvecklad, vilket gör det svårt att genomföra en invändig insats. Det brinner kraftigast från byggnadens västra gavel.

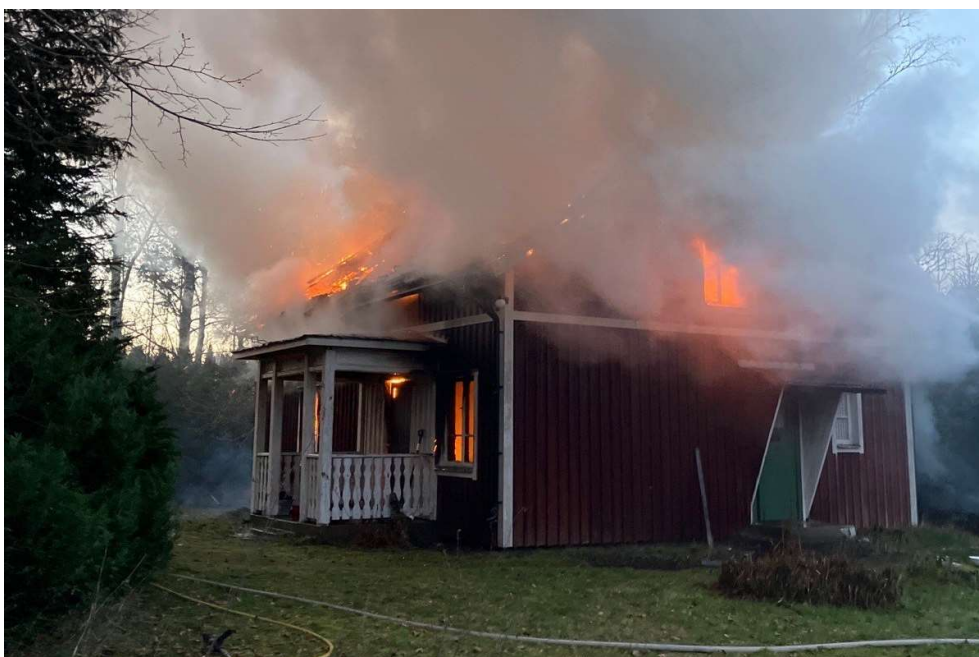
**15:32:43** Räddningstjänstens regionala insatsledare anländer och nytt beslut tas om att byggnaden ska släckas i syfte att underlätta den tekniska undersökningen eftersom misstanken kvarstår om att det finns en person kvar. Figur 3 visar byggnaden när beslutet tas.

*Figur 3. Foto taget när beslut tas om att släcka branden.*

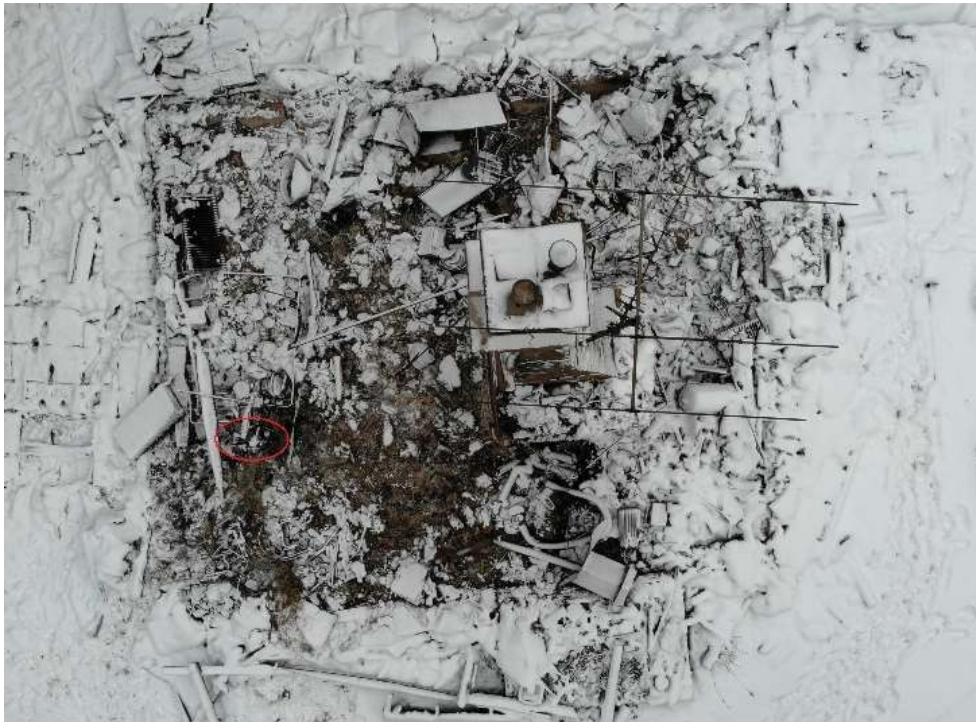
Fyra dagar efter branden, 2023-12-01, genomför polisens kriminaltekniker en platsundersökning, vid vilken räddningstjänstens olycksutredare närvarar. Byggnaden är då helt nedbrunnen, med undantag från murstocken. I samband med undersökningen påträffas kvarlevorna av den boende i vardagsrummet, se figur 4 nedan.

*Figur 4. Drönbild över den brandutsatta villan, med platsen där kvarlevor påträffades.*

Den brandutsatta villan totalskadades i branden.
