## Insatsutvärdering

Undersökning enligt 3 kapitlet 10 § lag om skydd mot olyckor (SFS 2003:778)

### Två simultana händelser, villabrand i Köping och industribrand i Arboga, 2023-11-25

2024-02-22

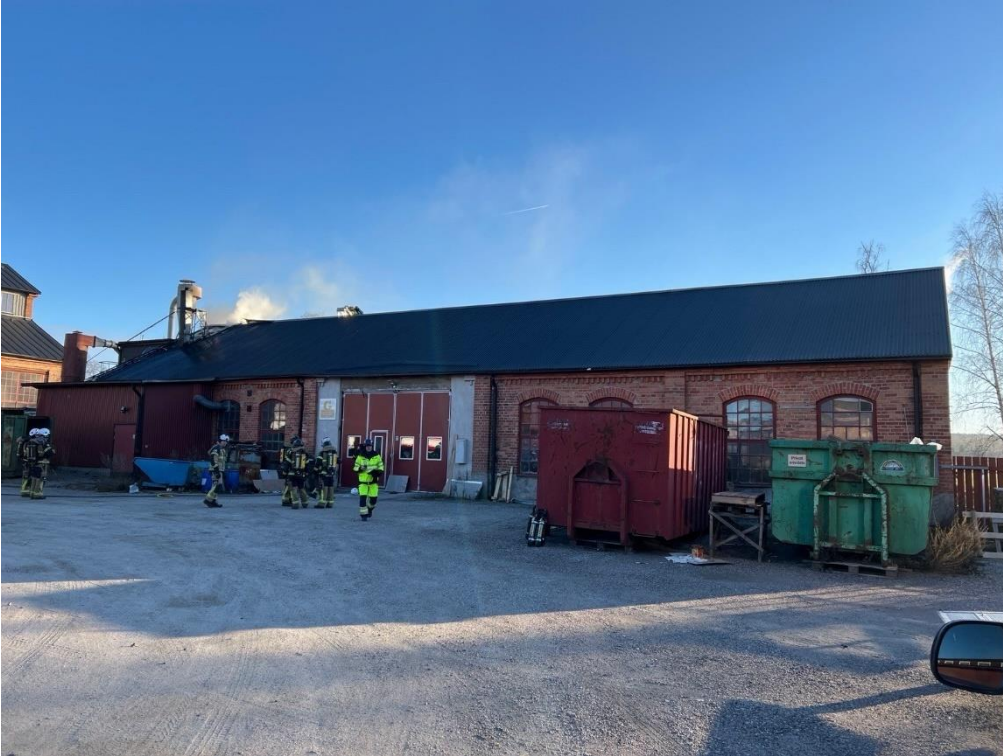
Industribyggnad, foto från gården kl. 11:41 (foto: Räddningstjänsten)

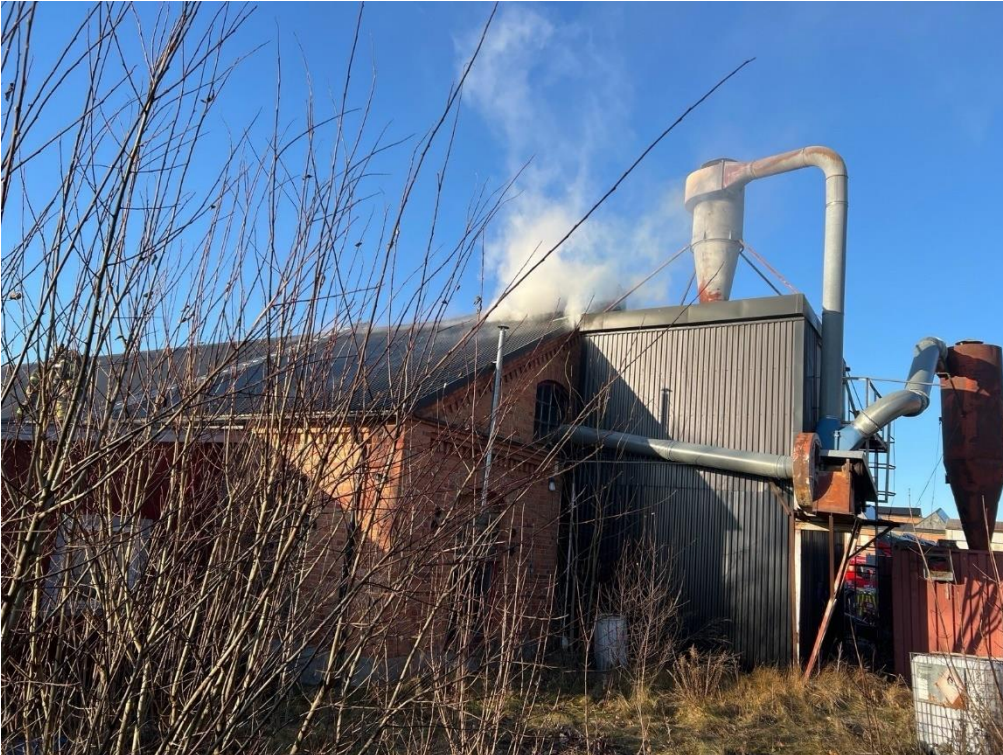
Industribyggnad, foto från baksida kl. 11:45 (foto: Räddningstjänsten)

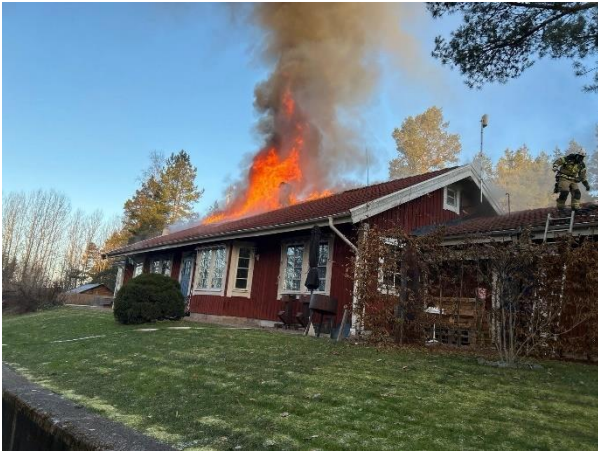
Lägesbild kl 9:24 (foto: Räddningstjänsten)

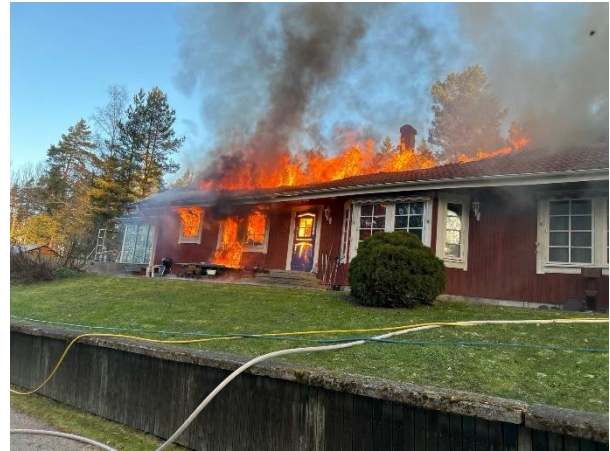
Lägesbild kl 9:43 (foto: Räddningstjänsten)

I framkomstrapport meddelade IL<sub>Vallby</sub> att målet med insatsen var att förhindra brandspridning till garaget. Prognos för insatsen sattes till fyra timmar. I efterföljande lägesrapport, cirka 20 minuter senare, konstaterades att villan var utom räddning, att arbete pågick med att förhindra brandspridning till garaget, att akut RVR hade inletts och att prognosen bedömdes hålla.

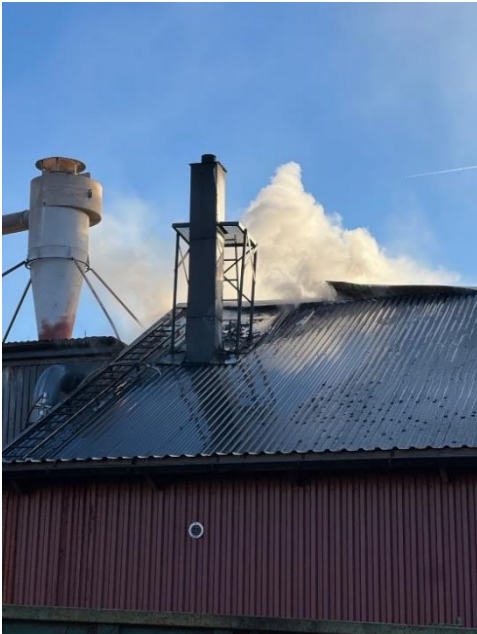
Lägesbild kl. 11:41 (foto: Räddningstjänsten)

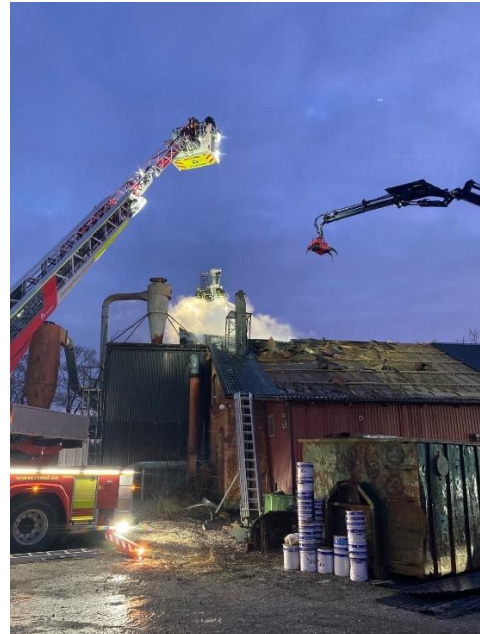
Lägesbild kl. 15:46 (foto: Räddningstjänsten)
