# Olycksutredning, brand i industribyggnad

## Lokstallet i Gällivare, 2022-11-25

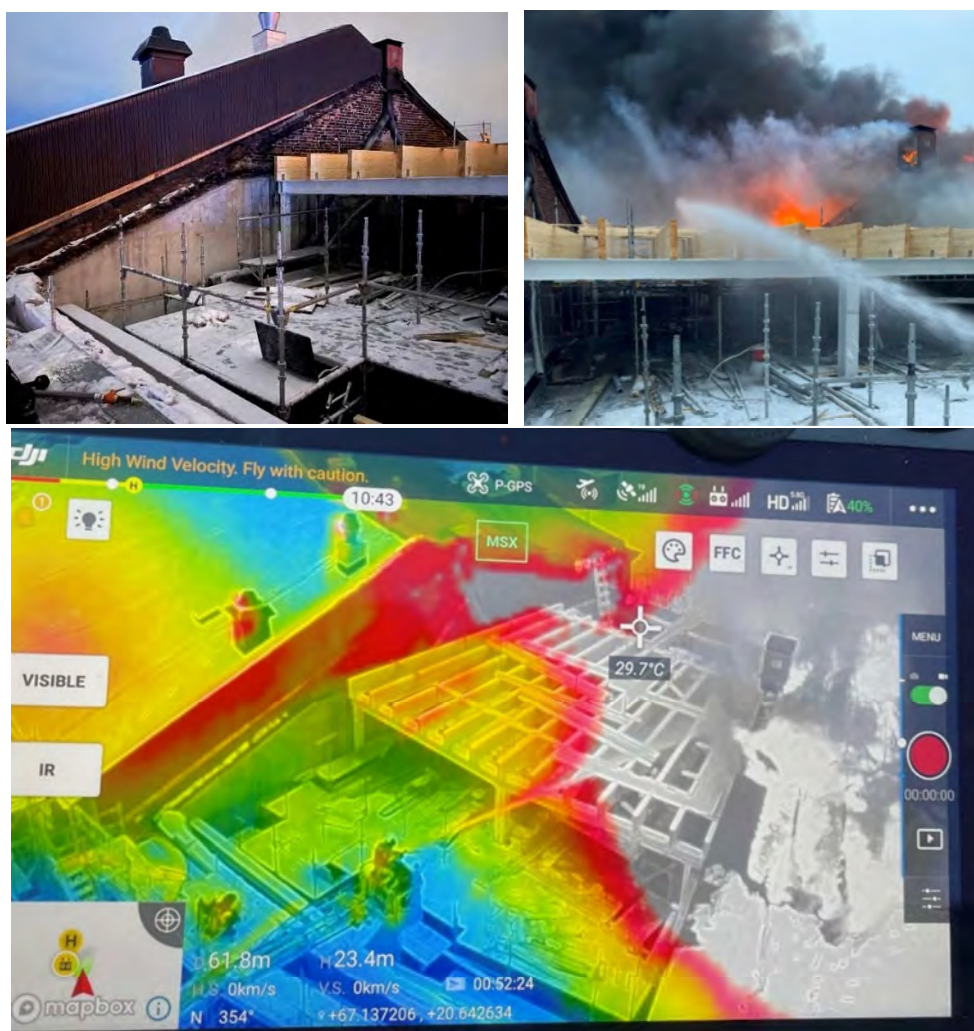
Bild 9. Fotocollage över begränsningslinje för sektor verkstad. Uppe till vänster: Väg mot nordväst, "verkstaden" kl. 14.58. Uppe till höger: Mittskeppet kl. 11.55.

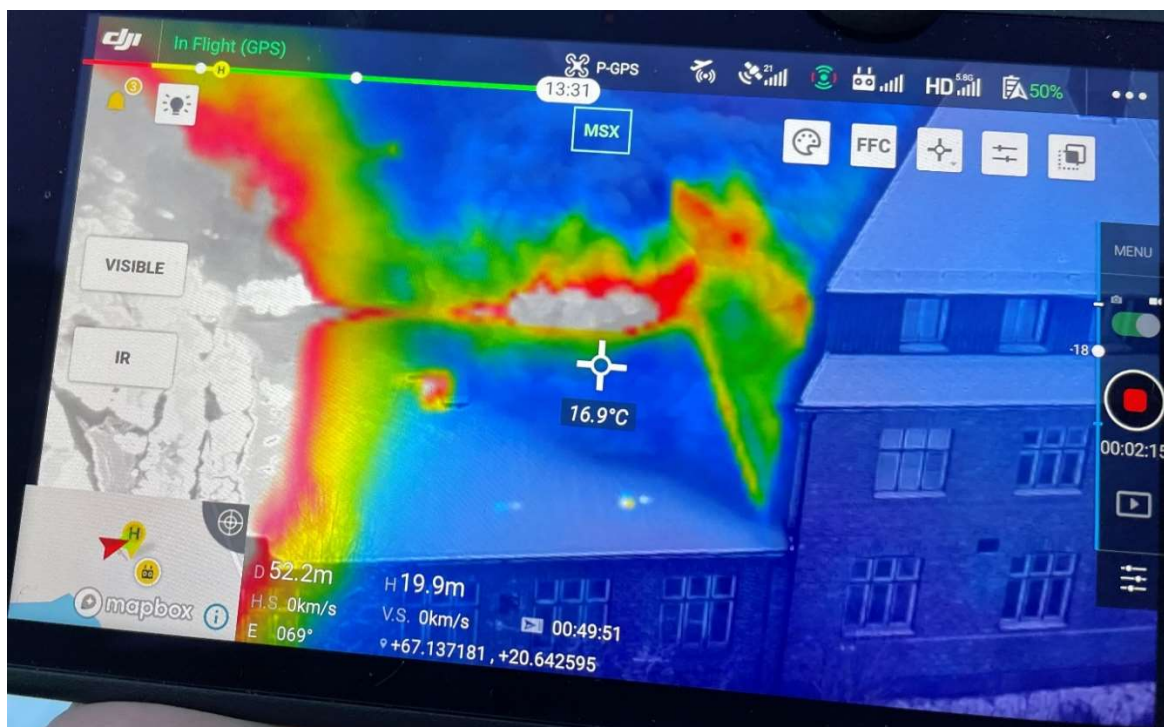
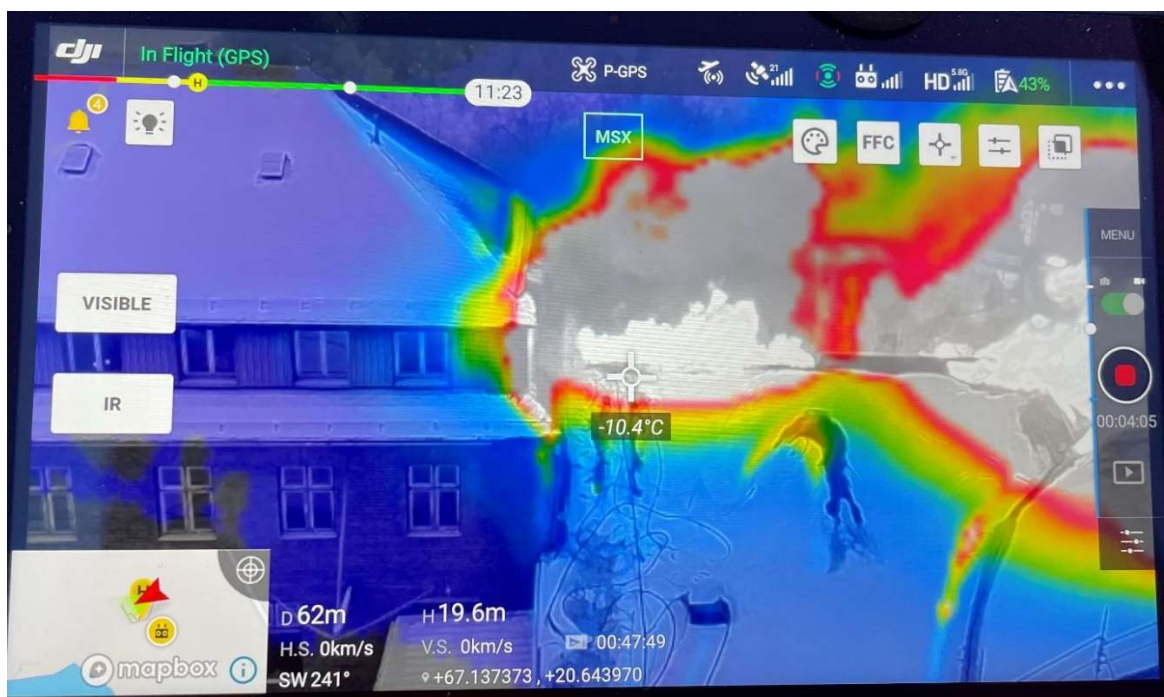
Bild 10. Foton av drönarskärm, sektor tak och sektor kontor. Övre: Vy från sydväst kl. 12:31. Nedre: Vy från motsatt sida (nordost) kl. 12:33.

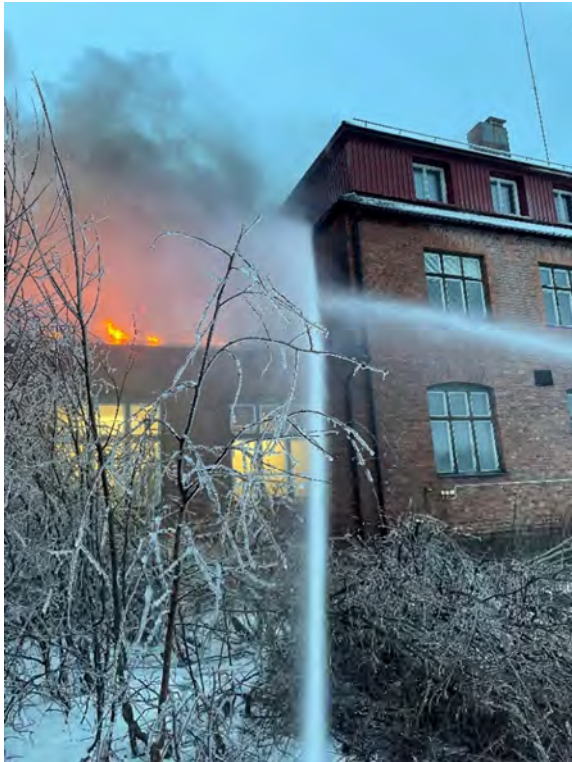
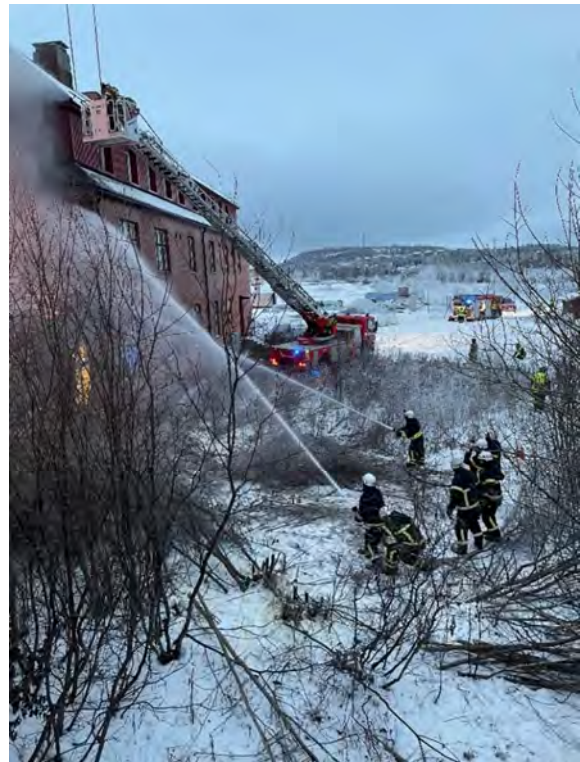
*Bild 11. Foto av utvändiga åtgärder sektor tak, från kl. 13:20 respektive kl. 13:50.*

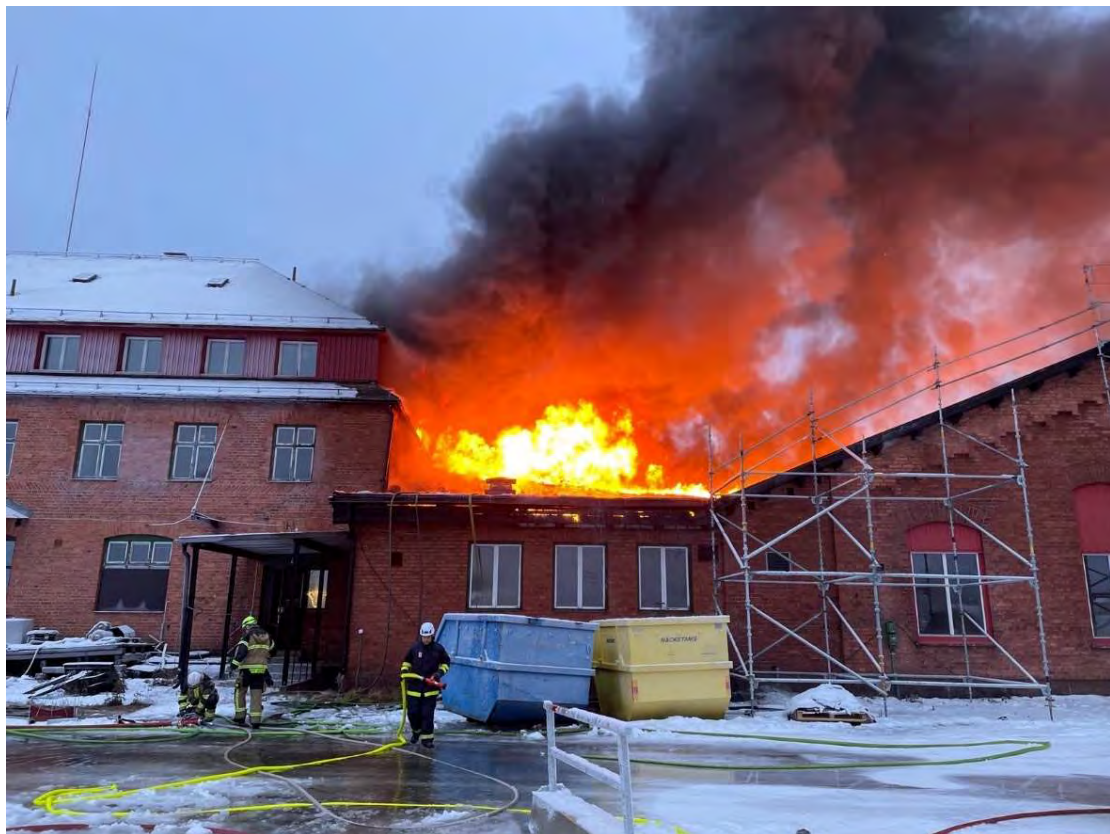
*Bild 12. Foto (okänd tidpunkt) på brandspridning över begränsningslinjen sektor kontor/tak.*

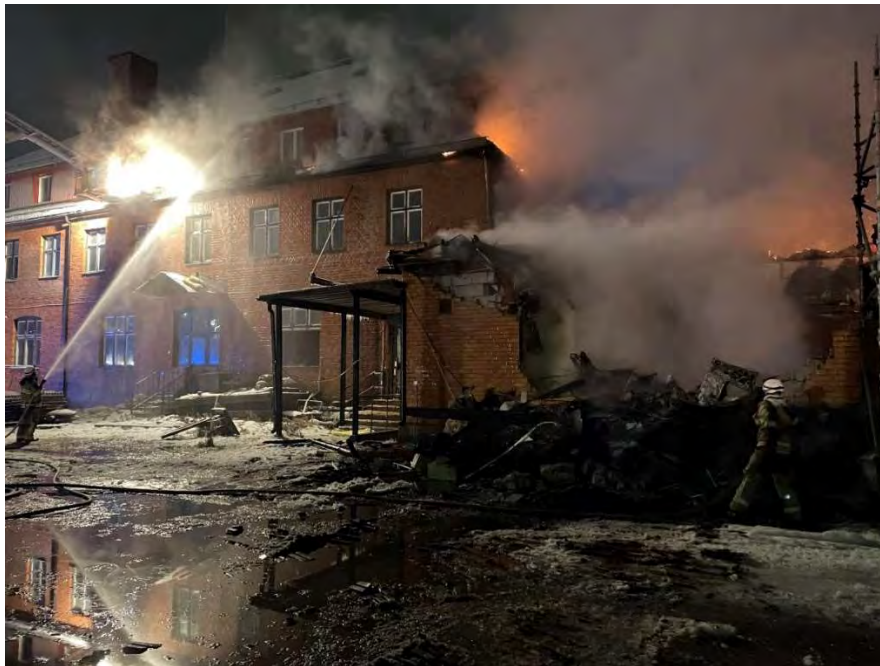
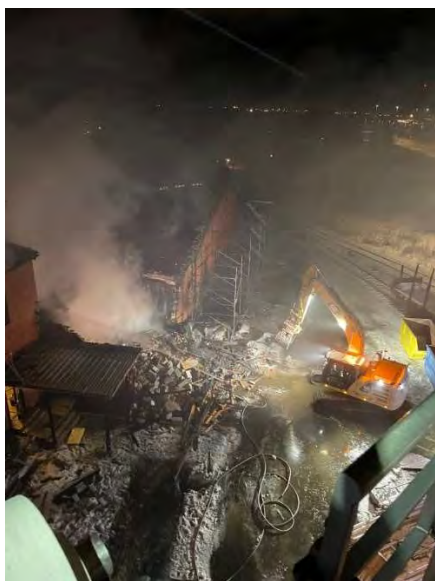
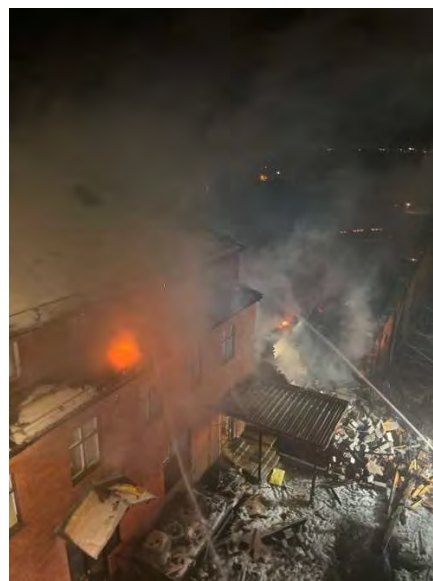
Bild 13. Foton från kl. 18:56 (överst) och kl. 19:15 (nere till vänster). Tidpunkt för foto nere till höger är okänt. Grävmaskiner river lågdelen, brand i övre plan och vind på lokstationen.

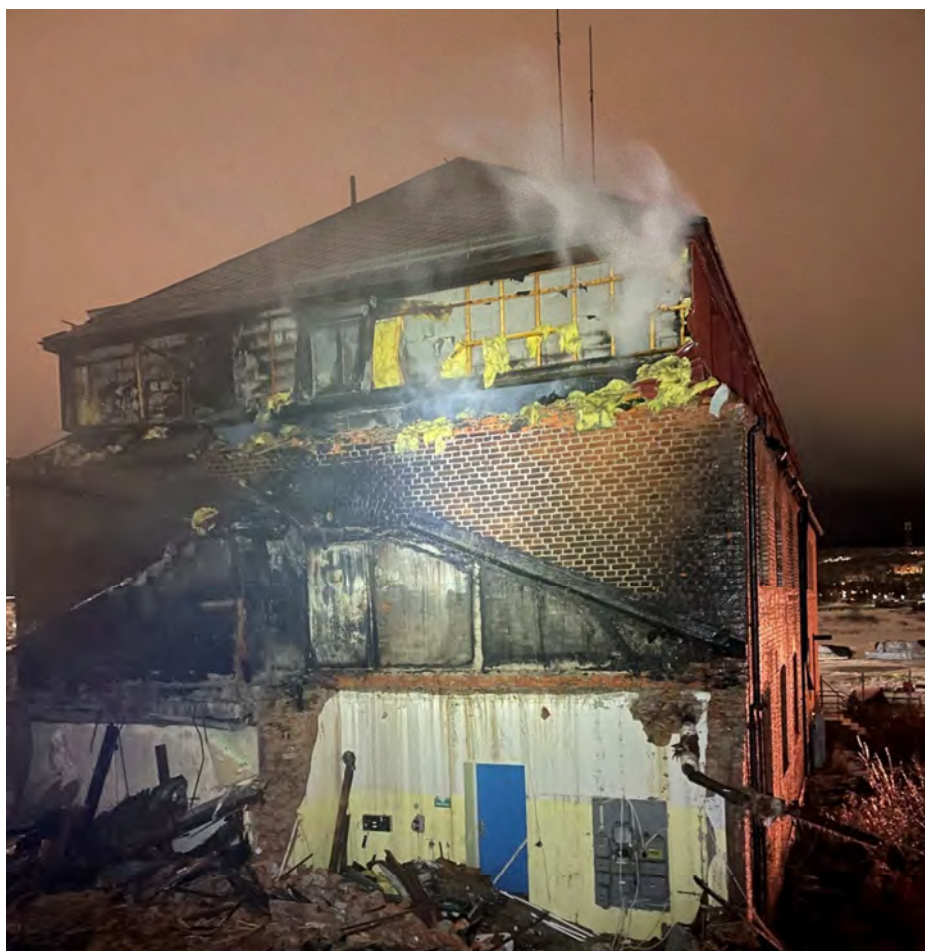
*Bild 14. Foto från kl. 03:34 av brandväggen mot lokstationen efter rivning av lågdelen.*

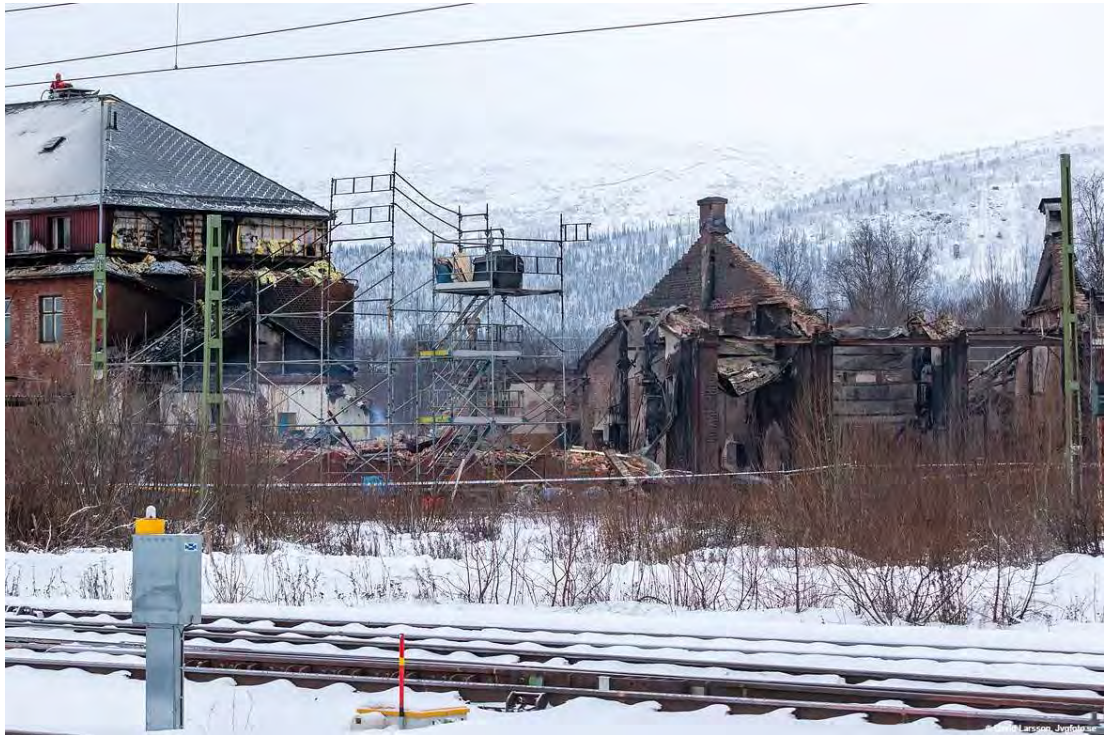
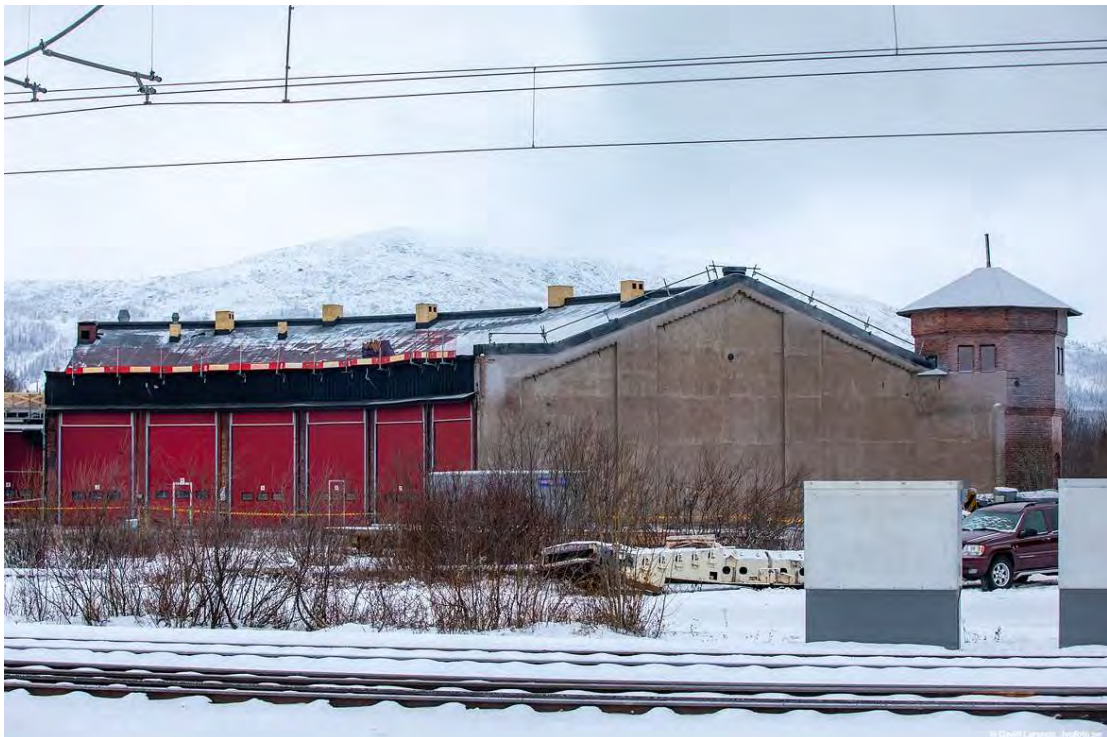
*Bild 15. Foton på förmiddagen efter branden. Södra lokstallet och lågdelen i ruiner, lokstationen kraftigt brandskadad, men "verkstaden" i norra delen av lokstallet räddades.*
