Brandförsvaret
Olycksutredning

Olycksutredning

Dödsbrand i terräng, [REDACTED], Tierp

Dödsbrand i terräng

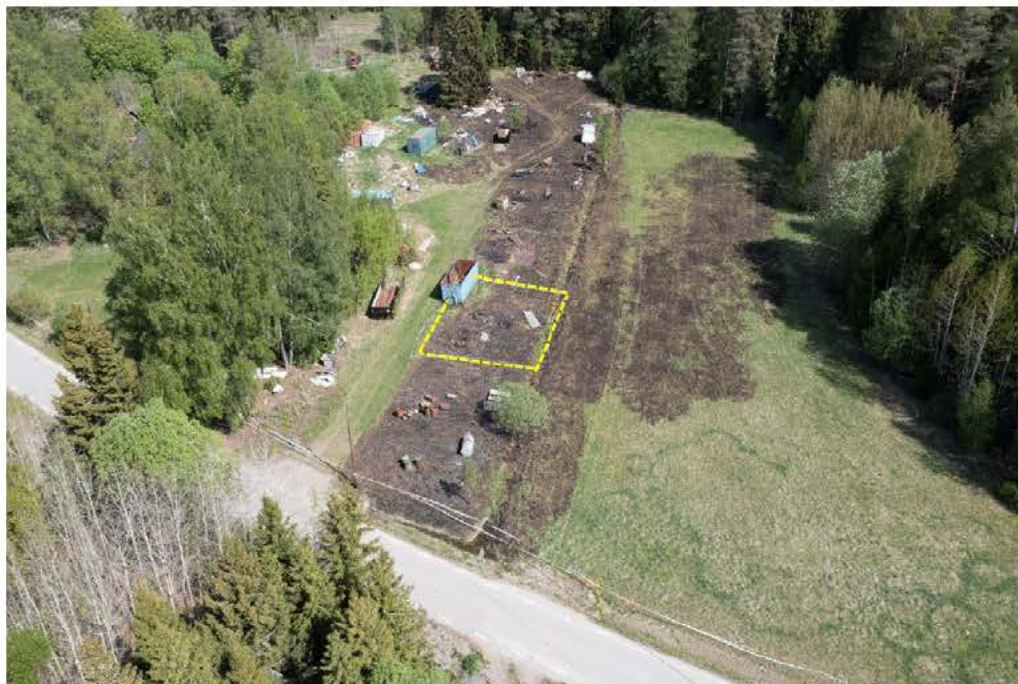
Figur 2. Drönbild över platsen där brandens utbredning framgår. Gul markering visar polisens inre avspärming.

På brandplatsen fanns ett större område, synligt i figur 2 ovan, där torrt gräs brunnit. Inom det brunna området, liksom utanför det stod en mängd bråte som av polisens kriminaltekniker bedömdes som dumpat skrot i form av bland annat oljefat, containrar, gamla jordbruksredskap, fordon (traktor, lastbil, båt), pallkragar, kablar och kabelhöljen.

Centralt innanför den inre avspärningen, gul markering i figur 2 ovan, fanns det en brandhärd med delvis och helt utbrända föremål. I härden påvisades bland annat resterna efter lastpallar, plastmattor och oidentifierbart metallskrot. Runt brandhärdens var gräs och vegetation helt bortbränd.

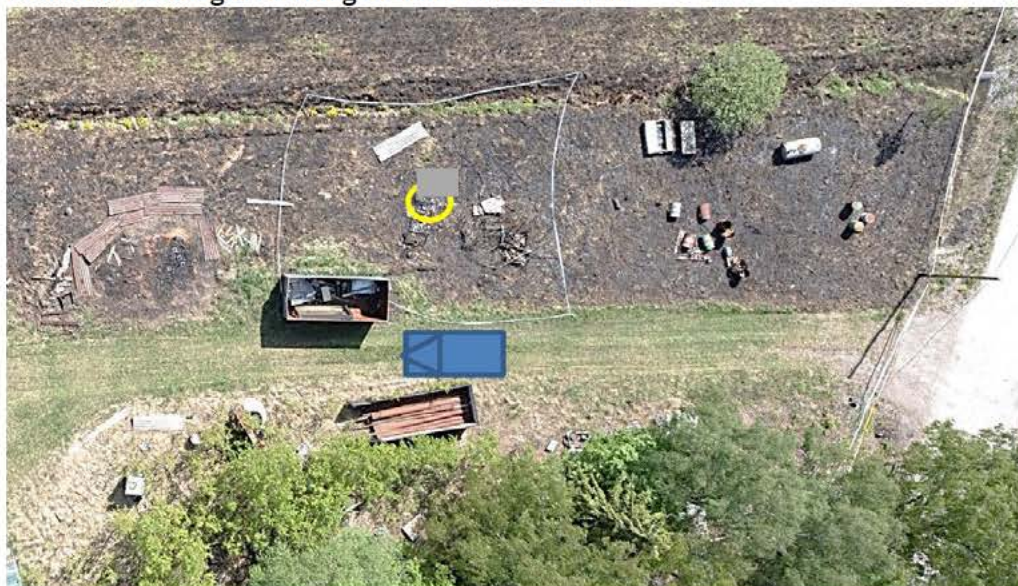
Figur 3. Drönbild där en brandhärd markerats med gul cirkel och kroppen markerats med rött. I bilden framgår även placering av en bil med blått.

Cirka 10 meter från brandhärden stod en bil parkerad och cirka 20 meter från brandhärden fanns ytterligare minst en brandhärd. En som delvis är omgärdad av plåtskivor på marken.

I direkt anslutning till markerad brandhärd i figur 3 ovan låg kroppen efter den avlidne. Kroppen var svårt brandskadad och att flera observationer av polisens kriminaltekniker tyder på att kroppen legat i magläge under brandförloppet.

Brandhärden intill kroppen granskades av polisens kriminaltekniker, utan att något anmärkningsvärt påvisades.
