# Olycksundersökning Nivå 3

Orsaks-, förlopps- och insatsutvärdering

## Brand i byggnad

██████████, 2024-01-31, Ängelholm

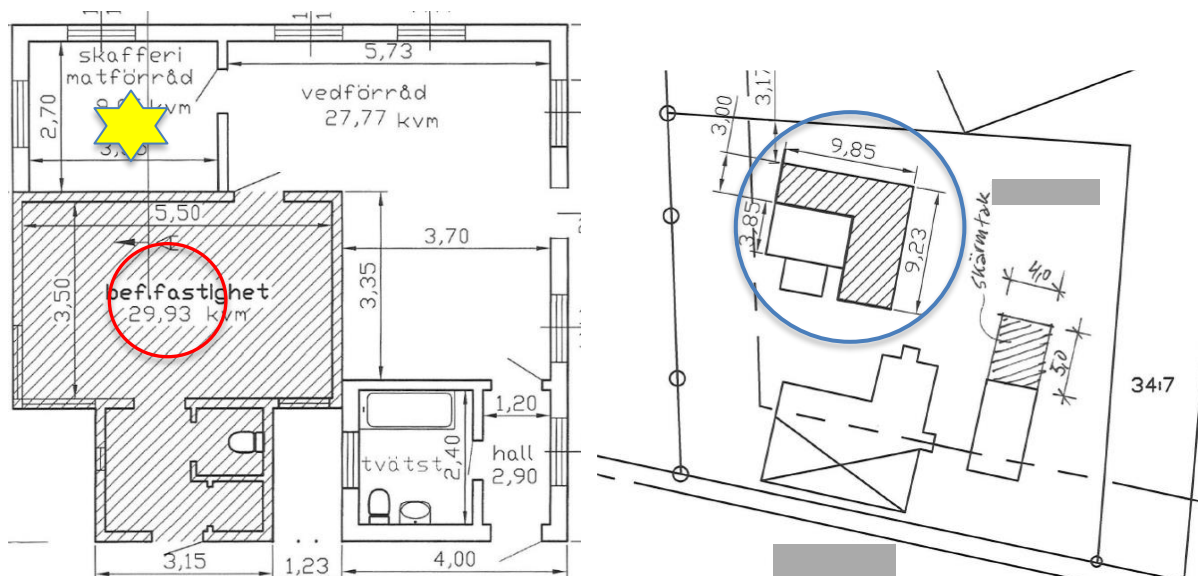
Figur 1 och 2, Stugan, köket där branden startade markerad med röd ring, blå ring, stugans placering på tomten, gul stjärna sängen där den boende hittades

Observera att på ritningarna ovan är den tilltänkta byggnationen angiven. I slutändan blev det inte så men väggarnas placering är de samma, så ritningen ska ses det som en schematisk skiss över rummen.

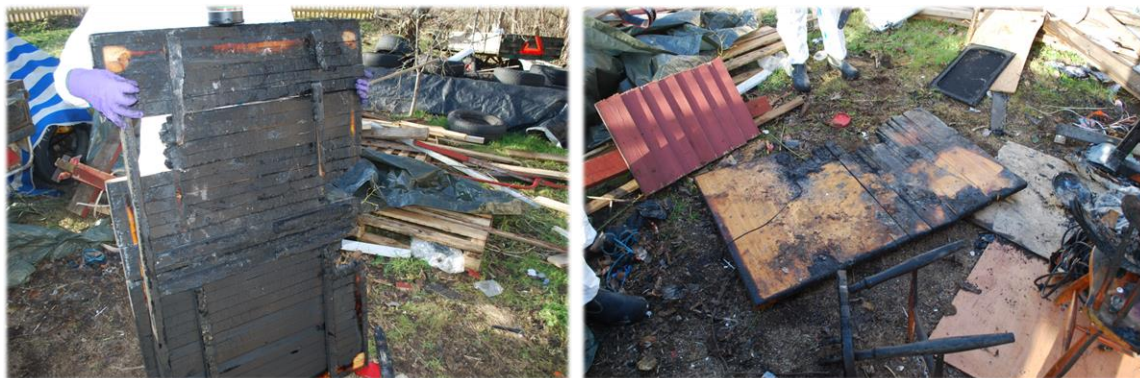
Rökdykarna har berättat att de släckte branden på/intill köksbordet i samband med att de gick in i bostaden. Deras bild är att det brann både på och under köksbordet samt även på stolen vid bordet. Detta kan också verifieras av fotografier på bordet som visas nedan. Rökdykarna hittade inte bränder i några andra rum.

Figur 3 och 4, Bordet från undersidan, ovensidan

Det går inte att exakta avgöra vad som kan ha orsakat branden. Det finns spår av elsladdar fastbrända på köksbordet och det hittades också spår av värmeljus i närheten av bordet. Det har inte framkommit att den boende var rökare.

*Utifrån ovanstående beskrivning får brandorsaken lämnas okänd.*

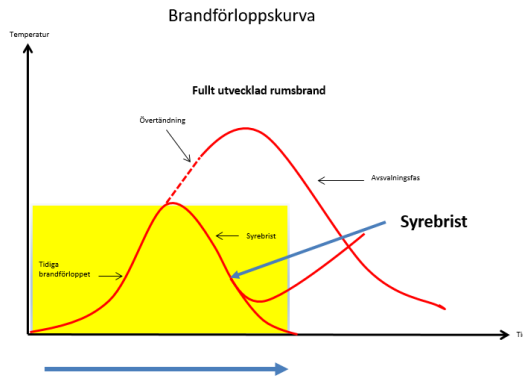
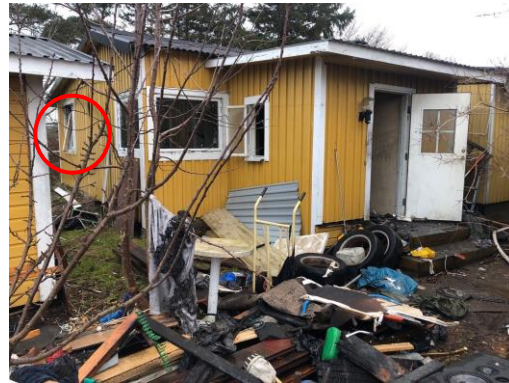
köksbordet upp i samband med att räddningstjänsten togs sig in i bostaden. Branden befanns sig således i ett ventilationskontrollerat läge och denna bild styrks också av att bostaden var så gott som tillsluten (endast en liten öppning vid sovrumsfönstret).

Figur 5 och 6, Gult markerar området där branden växer och avtar, röd ring glipa i sovrumsfönster

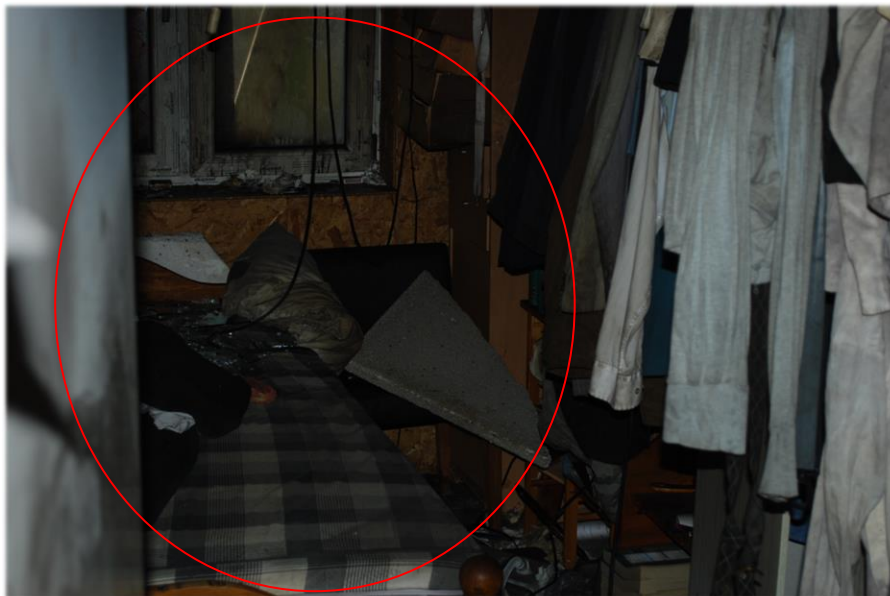
Den boende påträffades i sängen se figur 7 nedan. Utifrån att den boende hade på sig sin snarkmask kan man utgå ifrån att hen inte stigit upp för dagen utan sovit när branden startade. Det är fullt möjligt att branden kan ha startat tidigt under natten, och i takt med att syret börjat ta slut har branden gått ner i ett viloläge. Den har sedan inte fått ny fart förrän räddningstjänsten öppnade dörren i samband med inbrytning. Rökdykarna beskriver brandgaserna som ganska svala.

Figur 7, Sängen där den boende hittade, röd ring, för översikt planlösning se figur 1

Då det sakades en brandvarnare i bostaden har den boende sannolikt inte fått någon indikation på att branden uppstått.

- Fortsätta att sprida kunskapen om vikten av att ha väl fungerande brandvarnare i bostaden
- Fortsätta med diskussioner angående ventilering (med fläktar eller naturlig ventilation) kopplat till brandförlopp speciellt vid ventilationskontrollerade bränder

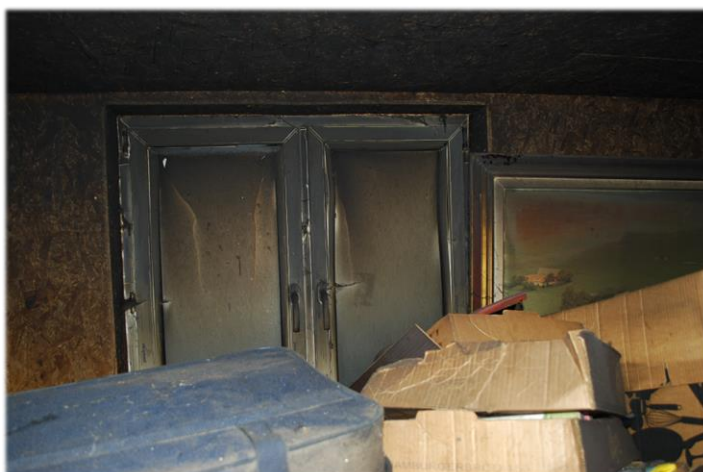
Ett sannolikt scenario är att det har börjat brinna på/omkring köksbordet, hen har sovit under tiden och branden har så småningom gått ner i viloläge då syret börjat ta slut. Brandgaserna har samtidigt fyllt upp hela bostaden. I samband med platsbesök uppmärksammades sprickor på insidan av fönsterrutorna. Sådana sprickor är vanliga när temperaturen ligger på ca 300-400 grader. Detta ger således också stöd för hypotesen angående brandförloppet.

Figur 8, Sprickor i innerglaset, indikerar att temperaturen varit ca 300-400 grader.
