# Fördjupad insatsutvärdering och utredning

Dödsbrand, Seniorboende

Bollnäs, 4 juni 2023

Händelserapport nr: G2023.063053

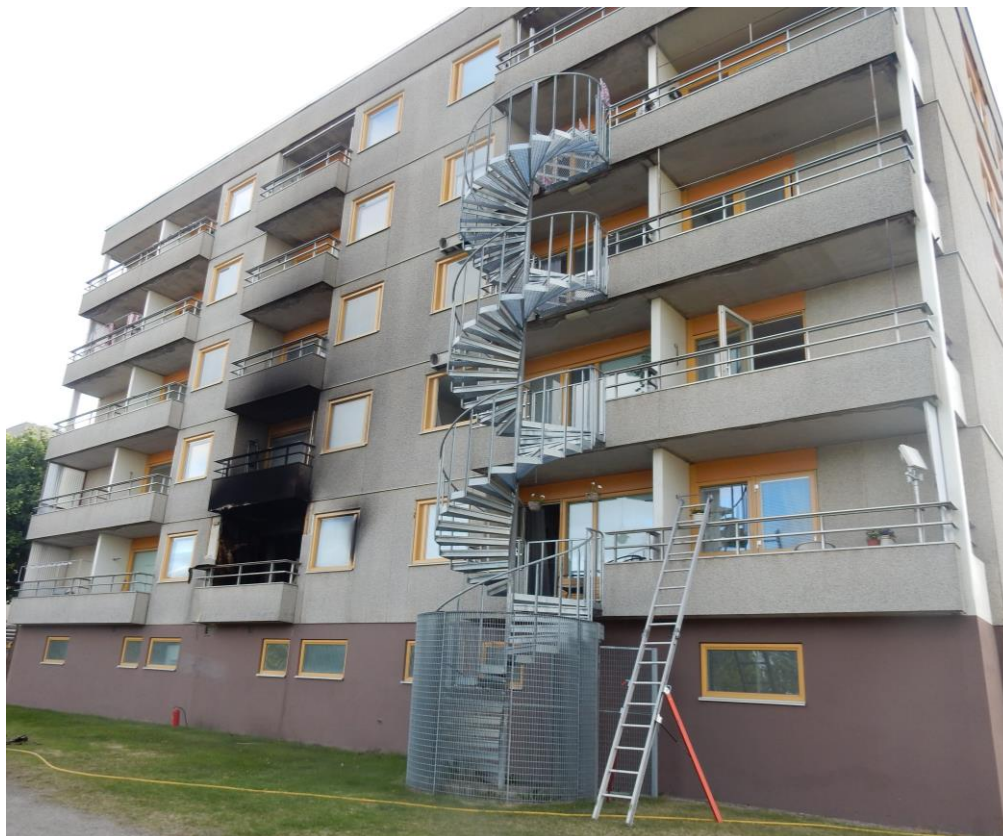
*Bild 2. Fasad med brandlägenhet och spiraltrappa som användes för utrymning av personer. En person utrymdes via stegen från balkongen med hjälp av ambulanspersonal.*

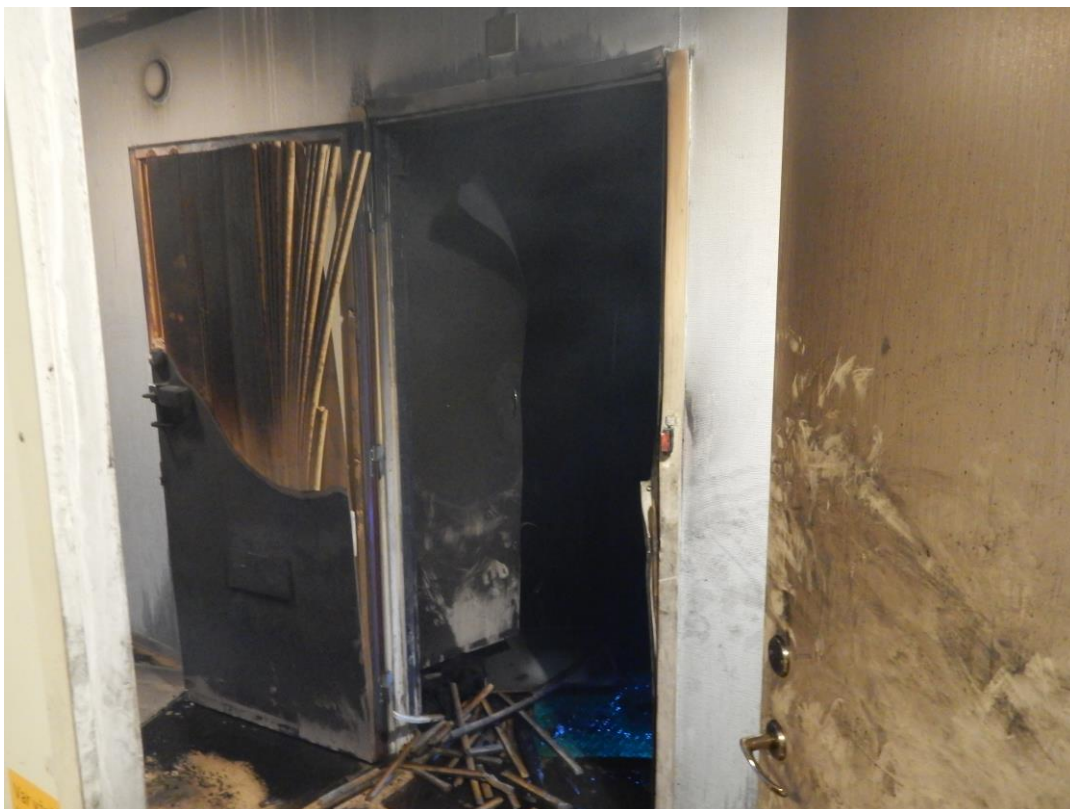
Det initiala larmet till räddningstjänsten inkom som ett automatlarm. Vid räddningstjänstens framkomst brann det kraftigt ut från fönstret och balkongdörren samt att dörren mellan lägenheten och korridoren var kraftigt brandskadad. Branden hade börjat spridas ut genom lägenhetsdörren till korridoren utanför, se Bild 3. Den närmaste detektorn fanns i korridoren och för att larmet ska ha aktiverats ska således brandrök ha spridits ut från lägenheten till korridoren. Ett tidsspänn för när de kan ha skett är dock svårt att sätta. Enligt ritningarna från när byggnaderna uppfördes uppfyller dörrarna klass B15. Vid platsbesöket hade en intilliggande lägenheten en dörr markerad med B30. Det, tillsammans med brandskadorna i lägenheten, tyder på att branden har pågått under en längre tid innan larmet har aktiverats.

Bild 3. Lagenhetsdörren till brandlägenheten.

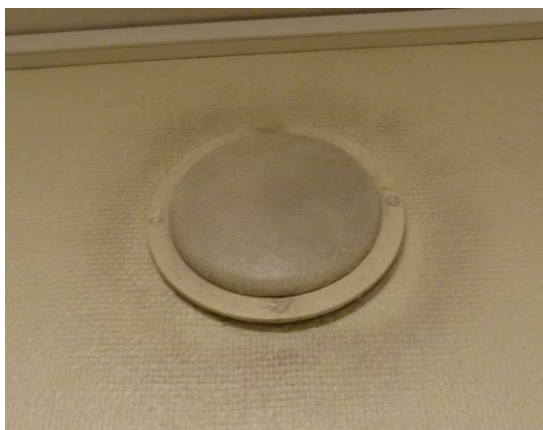
- Det har inte gått att hitta någon orsak till att brandfläkten inte startade i samband med branden, de loggar som finns i systemet visade inte på något fel.
- Eftersom inte brandfläkten startade och den vanliga ventilationen stannade stod luften i såväl till- som frånluftskanalerna still. Det övertryck som branden skapat har därmed tryckt brandrök bakvägen från brandplanet till ovanförvarande våningsplan.
- Tilluftskanalerna till korridorerna (mellan trapphuset och lägenheterna) är sammankopplade. De betjänas av en kanal som har utlopp på varje våningsplan. Eftersom mycket brandrök spreds till korridoren utanför brandlägenheten har sedan den spridits uppåt i byggnaden via tilluftskanalen. Under insatsen och vid platsbesöket noterades det att ventilationsdon och området kring dessa var tydligt sotiga i korridorerna mellan lägenheterna och trapphuset, se Bild 4.

*Bild 4. Ventilationsdon i korridor mellan lägenheter och trapphuset.*

- I samband med saneringen efter branden konstaterade saneringsfirman att ventilationskanalerna var mycket sotiga. Det är därmed tydligt att de bidragit till att brandrök spridits i byggnaden.

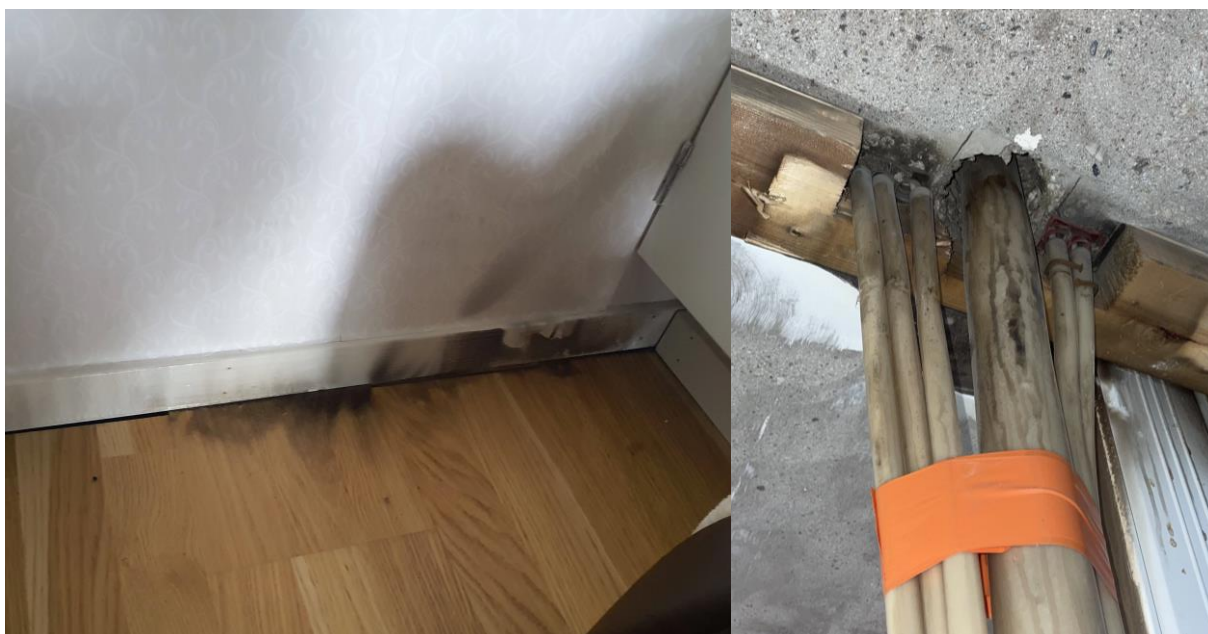
- Under platsbesöket som genomfördes under augusti 2023 noterades att en genomföring mellan brandlägenheten och lägenheten ovanför lett till rökspridning, se Bild 5. Genomföringen mellan våningsplanen utgörs av ett cirka 8 cm brett rör med flertalet kablar i. Under röktestet studerades motsvarande genomföring på ett

annat våningsplan. Då konstaterades att genomföringen var otätad och att det därmed bidragit till rökspridningen från brandlägenheten till lägenheten ovanför.

*Bild 5. Rökskador och spridningsställe i lägenheten ovanför brandlägenheten. I lägenheten stod den boendes säng ställd intill denna vägg. Den högra bilden visar genomföringen sett från brandlägenheten.*

8. Rökspridningen har varit omfattande i byggnaden och påverkat flertalet utrymmen. Många utrymmen som påverkats av brandrök har varit långt ifrån brandlägenheten. Fastighetsägaren har genomfört en djupare undersökning av ventilationen och identifierat vad som bidragit till rökspridningen. De otätade genomföringarna som hittades i samband med röktestet har fastighetsägaren tätat så att de upprätthåller brandcellsgränserna.
