**Räddningstjänsten
Västra Blekinge**

Insatsutvärdering nivå 3

Insatsutvärdering oljeutsläpp Oxhaga, Karlshamns kommun

Larmtid:	Fredag 2023-01-27
Adress:	Munkahusvägen, Stilleryd 8:8
Olyckstyp:	Utsläpp farligt ämne
Objektstyp:	Hamnområde
Insatsrapport nr:	G2023.011046

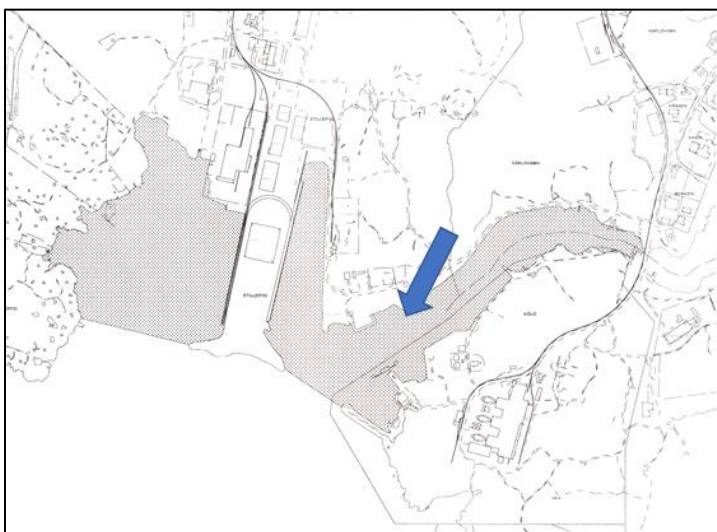
Bild 1: Område i Oxhaga/Stilleryd där kommunen ansvarar för räddningsinsatsen

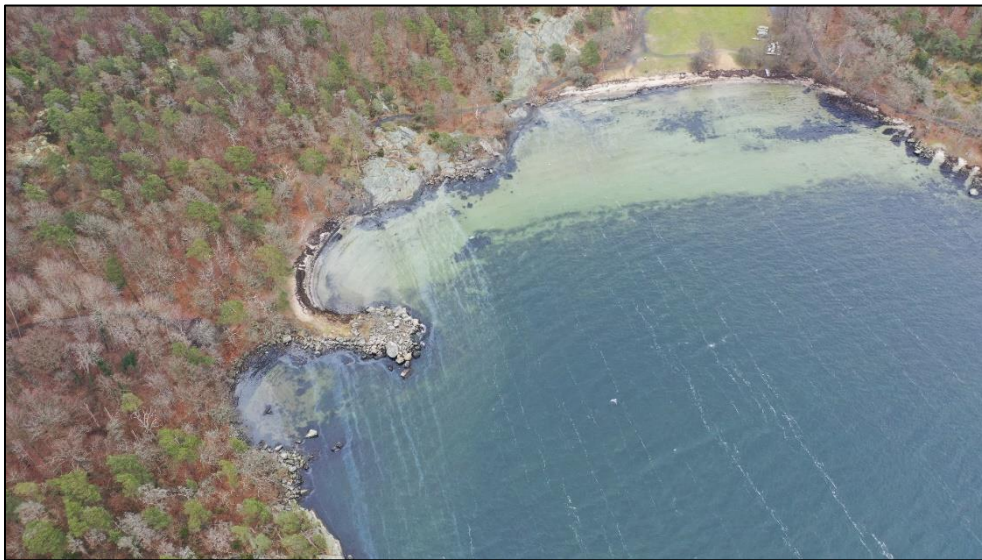
Bild 2: Synliga oljestrимmor dagen efter utsäppet. Sternö badplats syns i över delen av bilden.

Insatsledaren genomför en överflygning av området med drönare och kan konstatera att det finns oljeskimmer ute på statligt vatten och in mot Sternö sandvik. Bedömning görs att oljan inte är saneringsbar och beslut fattas att naturen får ta hand om utsläppet. Miljöförbundet får informationen och samråder med länsstyrelsen om skyddsvärda områden på Sternö. Även MSB's Tib kontaktas av Miljöförbundet. Bedömning görs att oljan inte påverkar områdena i stor utsträckning.

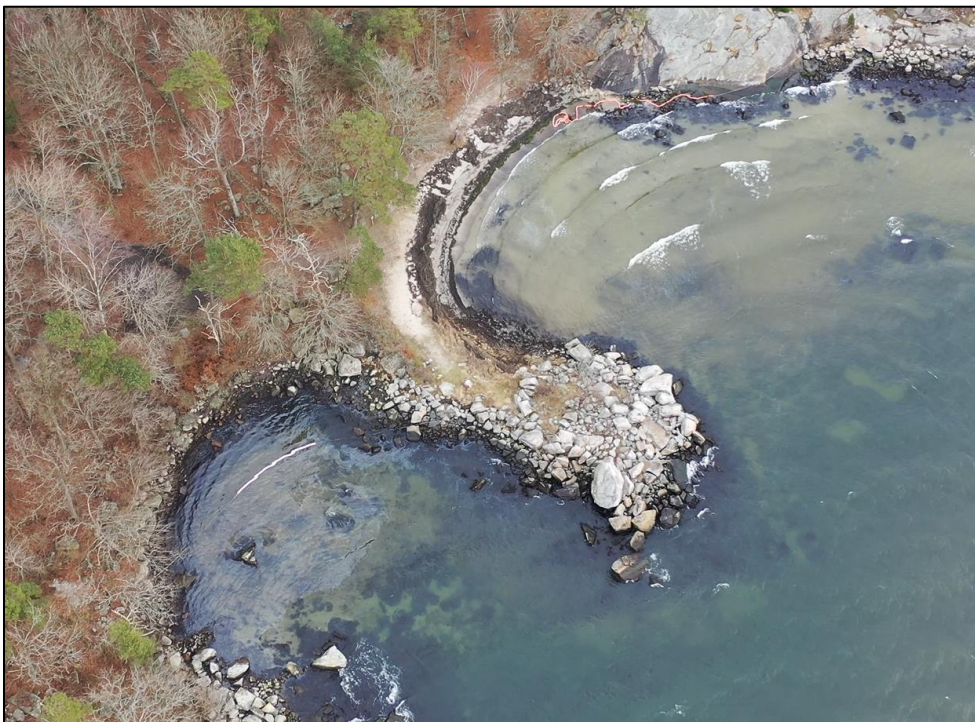
Två dagar efter den första händelsen inleds ytterligare en räddningsinsats vid Sternö sandvik i "Lillevik" då olja har observerats på platsen. Kustbevakningen och insatsledaren gör bedömningen att försöka ta upp olja med engångslänsor i två utsatta vikar. Senare faller havsnivån vilket omöjliggör ytterligare upptagning. Kustbevakningen inleder statlig räddningstjänst utanför Sternö och byter även engångslänsorna några gånger under de följande dagarna. Kontakt upprättas varje dag mellan insatsledaren, Miljöförbundet och Kustbevakningen för informationsutbyte och avstämning av eventuella åtgärder.

Bild 3: Engångslänsor i två vikar Sternö sandvik, "Lillevik"
