RÄDDNINGSTJÄNSTEN MJÖLBY

Olycksutredning

Trafikolycka, Lastbil

E4, Ödeshög

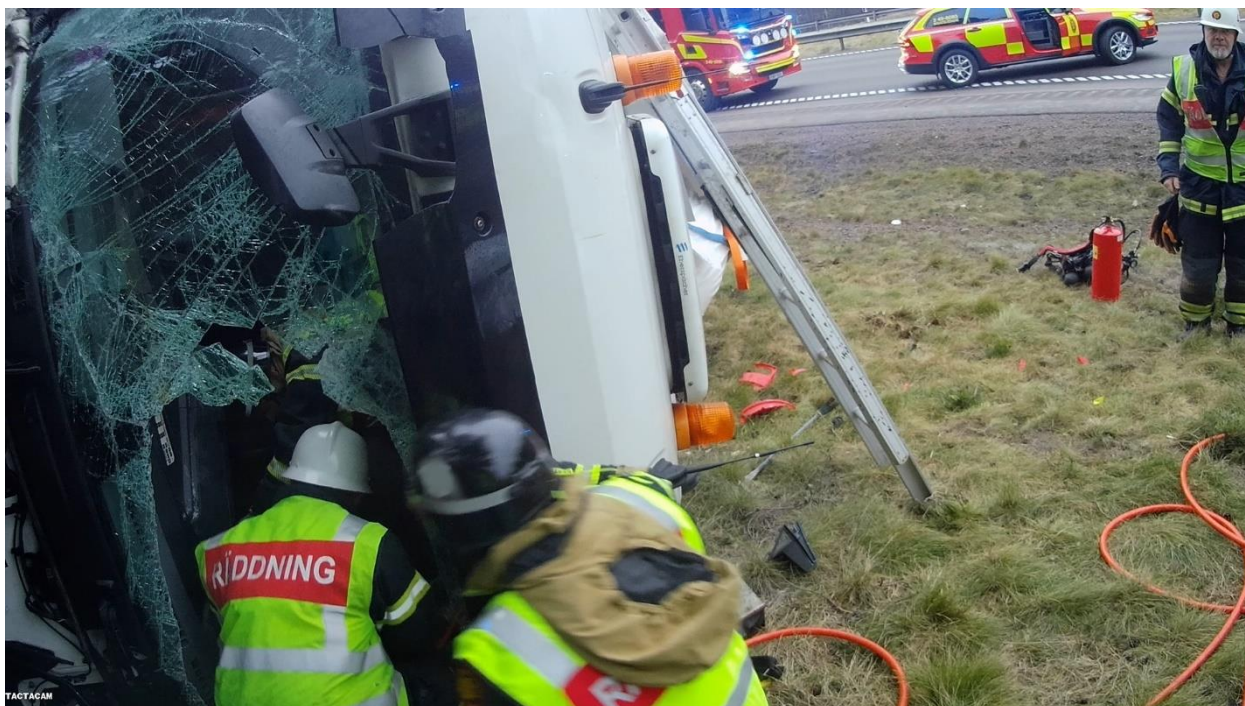
Ledningsenhet 8080 anlände som första räddningsenhet till olyckan tätt följt av släckenheter 8010 och 8020. Ambulansen som hade anlant några minuter innan 8080 meddelade RL (räddningsledaren) att den drabbade förmodligen var avliden, men eftersom ingen hade lyckats få tillträde till förarhytten gav RL order till personalen i 8010 att såga upp vindrutan (se bild 1).

Bild 1: Personal från 8010 har sågat upp delar av vindrutan för att skapa tillträde till förarhytten och den drabbade.

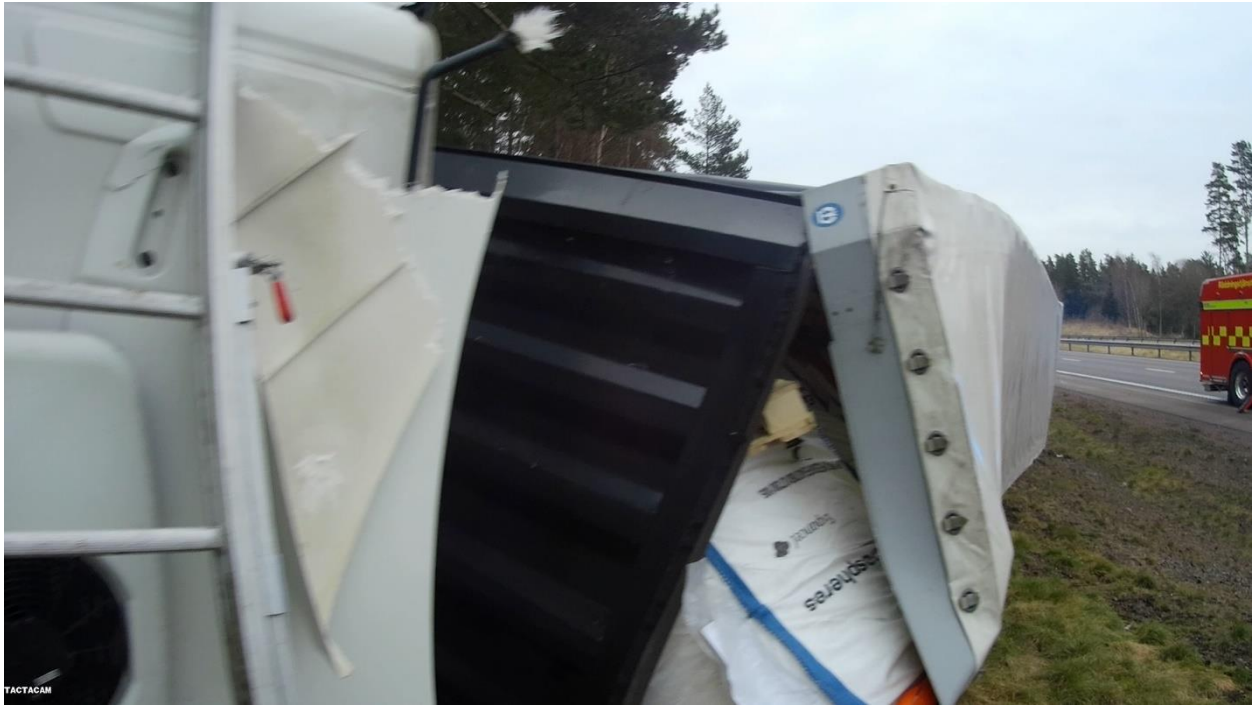
Personal noterade att lasten (som var tyngre gods) på några ställen endast hölls upp av släpets kapell (se bild 2 & 3). Därför spärrade man av området kring släpet.

Bild 2: Bilden visar godset som tryckte mot kapellet.

- Räddningstjänsten Ödeshög tar del av Räddningstjänsten Mjölby's utbildningspaket *Arbeta i trafiken*.
- Ta fram övningar för trafikolycka där befäl får använda termen *förbjudet område* vid zonindelning.
- Vara varsam om vilken information som går ut gällande den drabbades status innan vi är säkra.

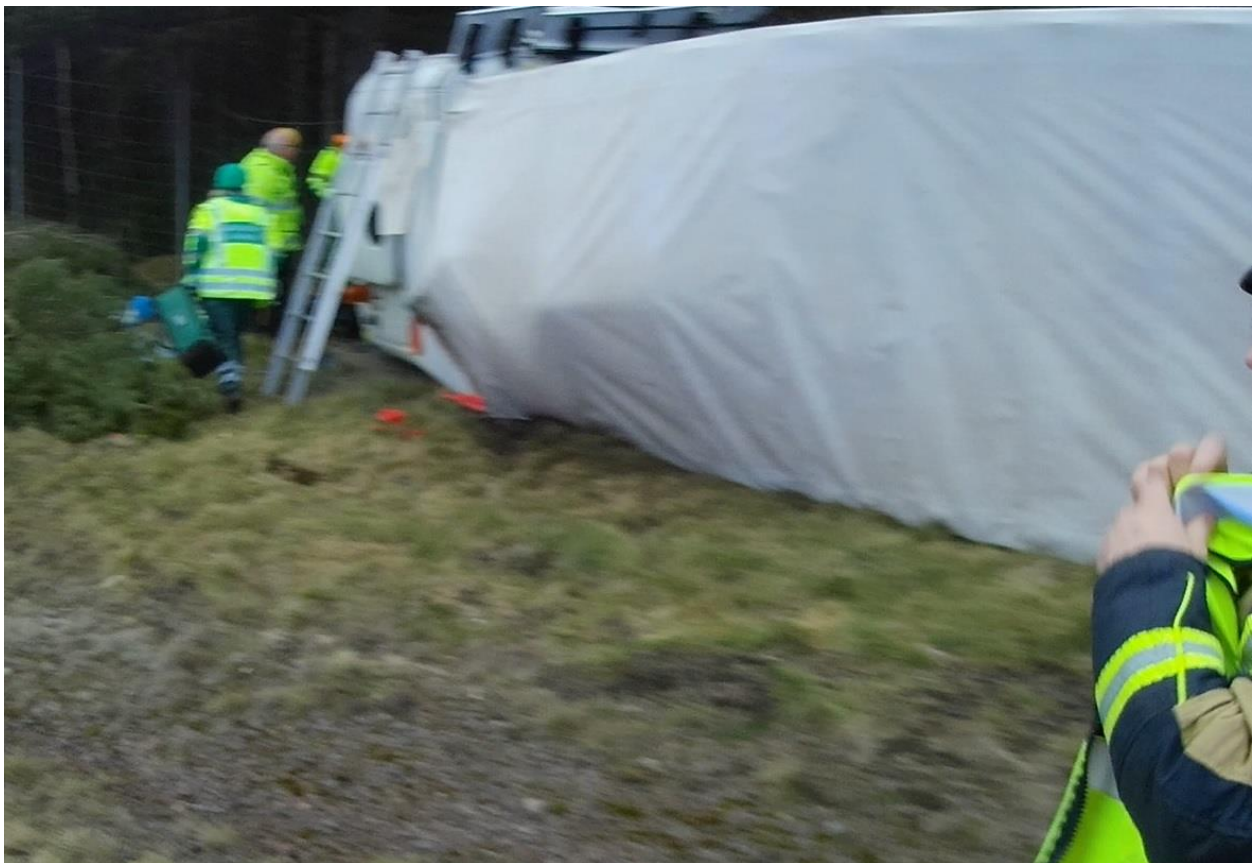
Bild 3: Bilden visar utifrån hur gods tryckte mot kapellet. Området kring släpets kapell spärrades sedan av.

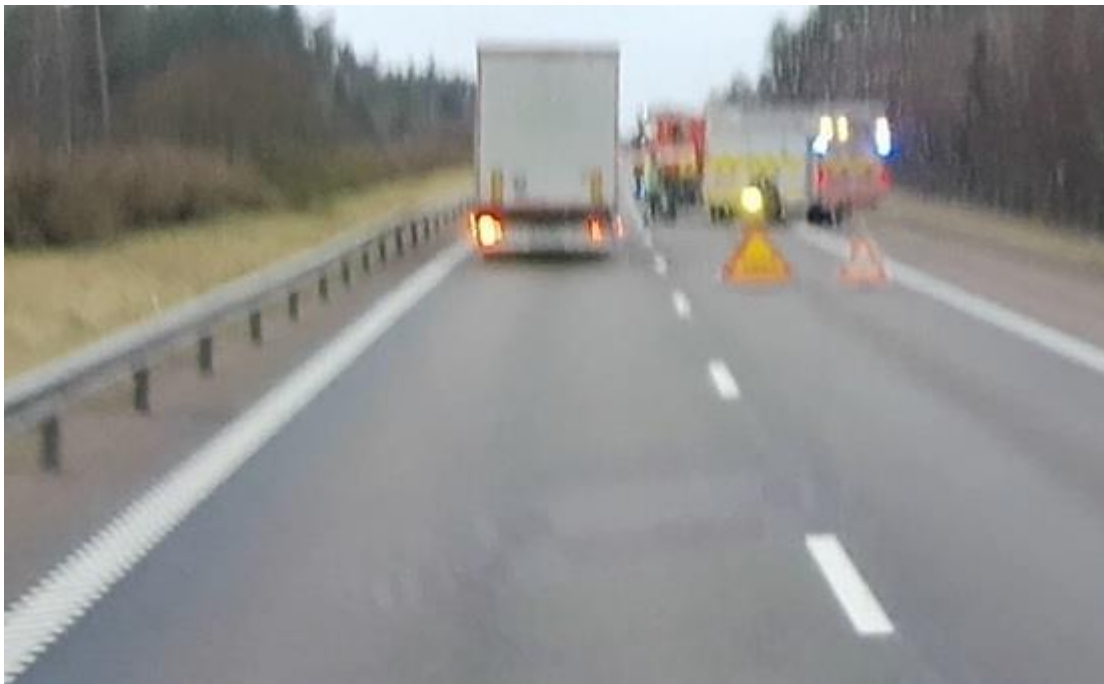
- Räddningsenheterna 8080, 8010, 8020 valde att ställa upp sina fordon snett ut mot trafiken (se bild 4). Detta är en äldre rutin som inte längre rekommenderas då det ger sämre påkörningskydd och varningsanordningar syns sämre. Rekommendationer är att ställa upp fordonen rakt i trafikens riktning. Räddningstjänsten Ödeshög skulle kunna ha nytta av ytterligare utrustning för tydligare avspärningar så som sergenter X3 med mera (se bild 5). Detta för att förenkla för trafikanterna hur dem får passera olyckan och därmed minska risken för följdolyckor.

Bild 4: Bilden visar 8020 som ställt upp snett ut mot trafiken, detta ger sämre påkörningskydd och varningsanordningar syns sämre.

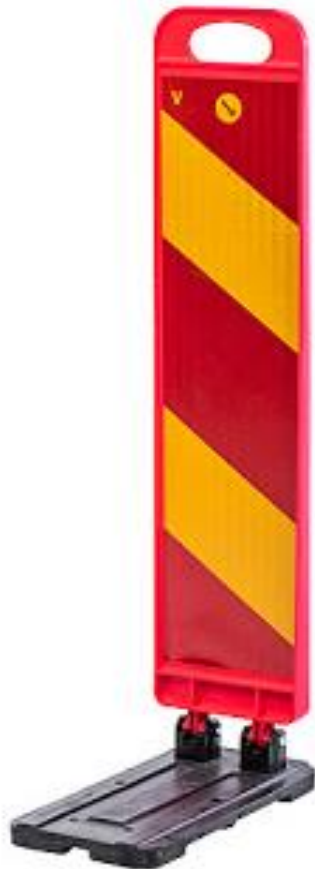
Bild 5: Sergeant med vägmarkering X3, ett av flera redskap för att förtydliga för trafikanter hur dem får passera en olycka och därmed minska risken för följdolyckor.

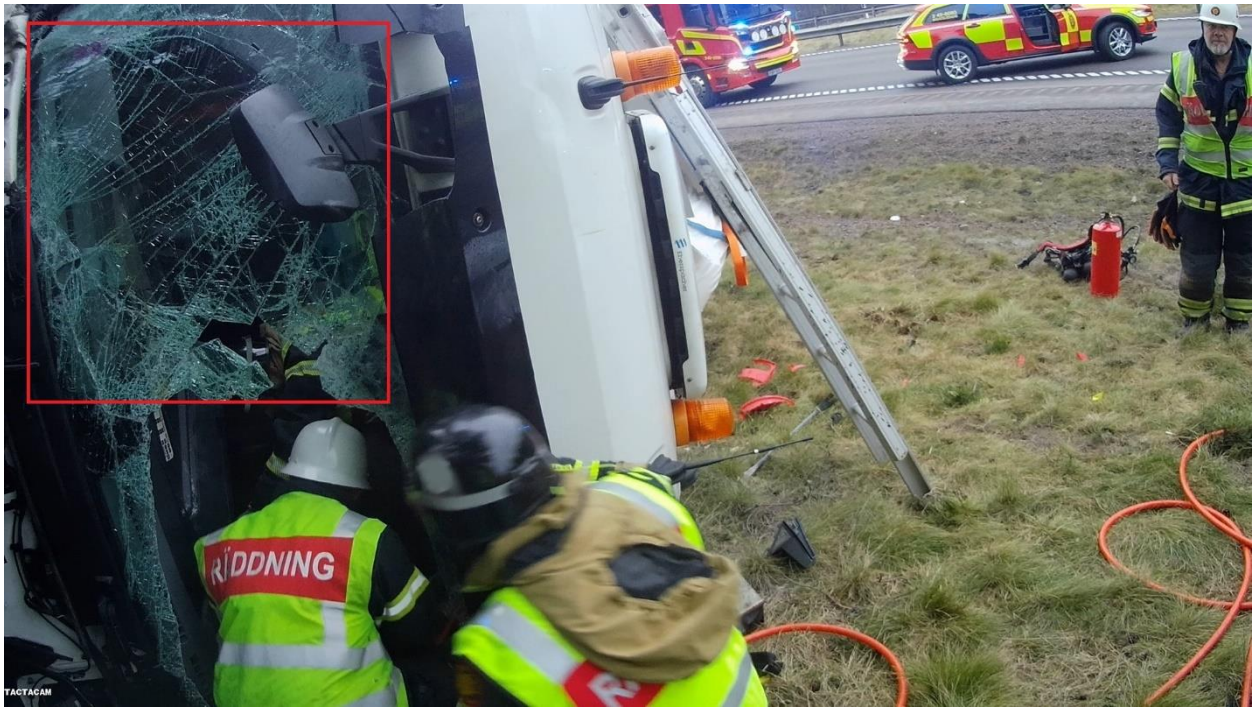
- Det var först en bit in i insatsen som risken med det tyngre godset, hängandes mot kapellet, uppmärksammades. Vid initial zonindelning kan ett befäl använda sig av termen *förbjudet område* vilket tydligt markerar vart ingen personal får vistas i överhuvudtaget. Idag övas detta sällan vilken förmodligen leder till att det inte används vid olyckor.
- När man ändå sågar upp vindrutan på ett fordon för att få tillträde till den drabbade finns det mycket att vinna på att såga upp hela rutan. Dem sekunderna som förloras på att såga en större öppning vinns på ökad arbetsyta (*se bild 6*).

Bild 6: Sågar man upp hela vindrutan (även delen markerad med röd rektangel) vinnns tid i förbättrad arbetsyta.
