Olycksutredning radhusbrand

Botkyrka

Sammanfattning

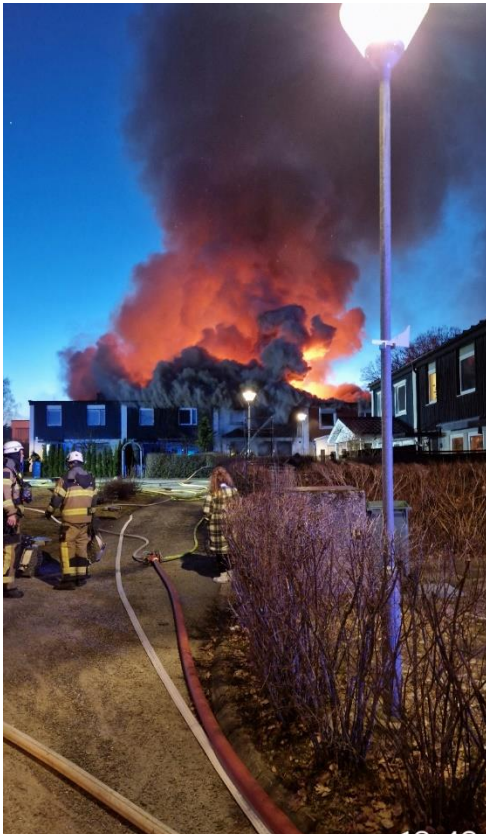
Figur 7 Bild sett i riktning väst. Kraftig brand ca 12 minuter efter framkomst.

Enligt personalen från SBFF brinner det kraftigt i takkonstruktionen över lägenhet 32, 34 och 36 ca 12 min efter framkomst. Det finns avskiljningar mellan takkonstruktionen mellan alla lägenheterna. Detta ska enligt personal ha fördröjt spridningen mot lägenheterna 30 och 38.

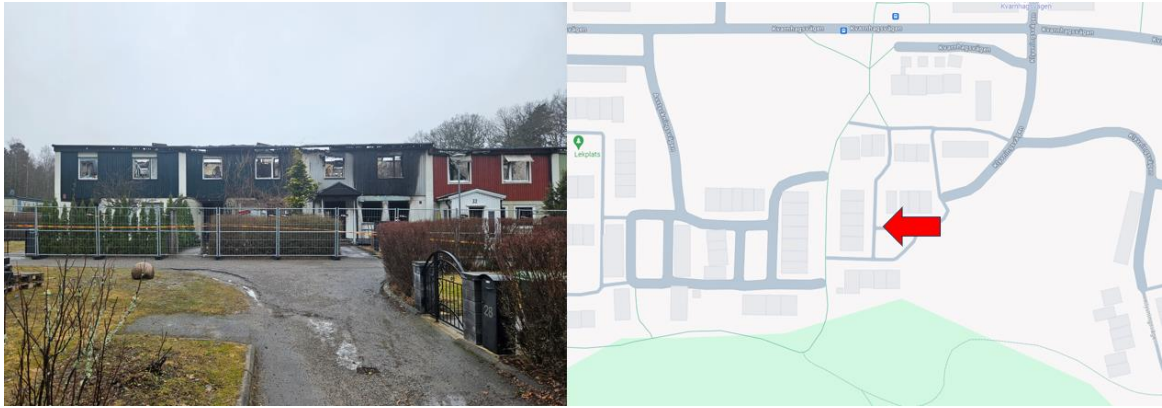
Bilden ovan visar radhuset i västlig riktning. Husets ”skelett”, som består av betongelement, står kvar. Takkonstruktionen är i princip helt uppbrunnen över hela radhuslängan.

Figur 8 Radhuset "framifrån". Bilden tagen i västlig riktning

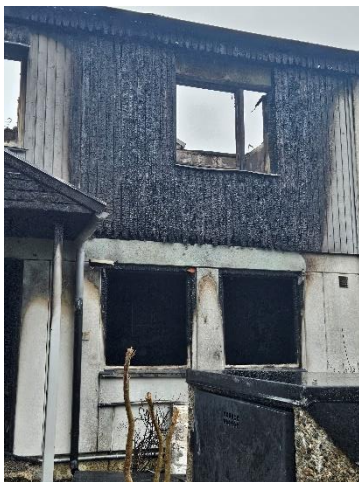
Bilden visar köksfönstren och hur branden i en V-formation har spridit sig från fönsterna upp mot takfoten.

Figur 9 Lägenhet där initialbranden startade (nummer 34). Bilden tagen i västlig riktning från framsidan.

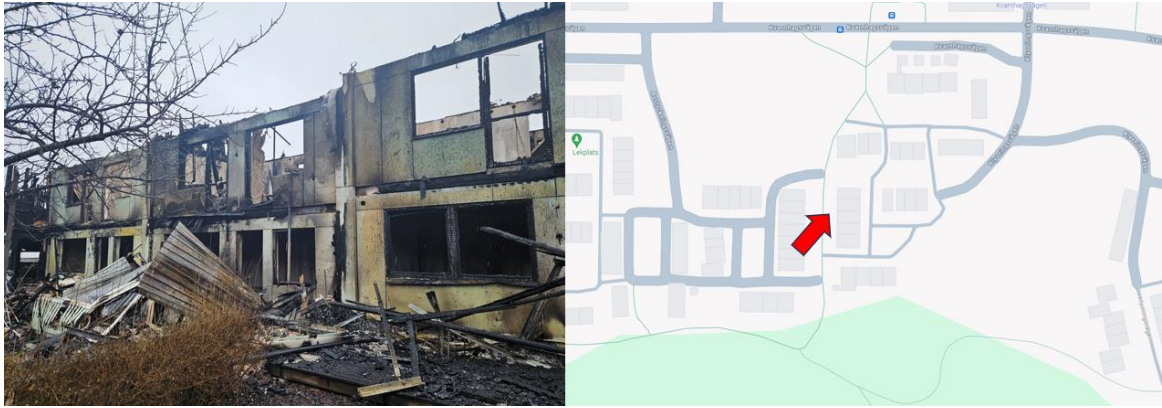
På baksidan var brandskadorna kraftigast. Det går att se på bilderna att hela balkongkonstruktionen som ska ha funnits på samtliga lägenheter är helt uppbrunna.

Figur 10 "baksidan" av radhuset.

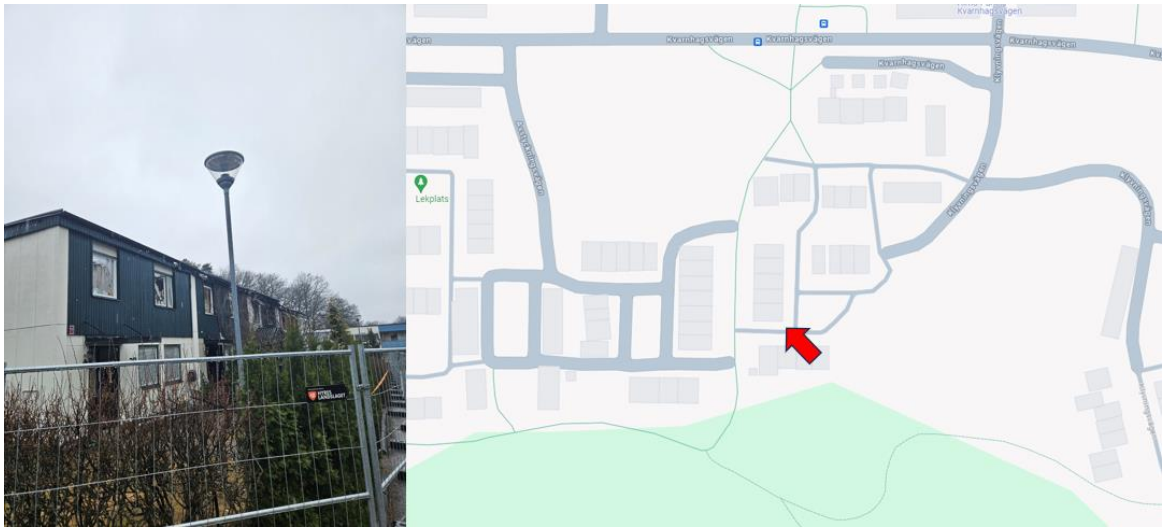
Figur 11 Radhuset sett söderifrån.

Den lägenhet som fick minst omfattande brandskador var lägenhet nummer 38. Takkonstruktionen hade brunnit upp men inga brandskador kunde observeras på bottenplan. Det var kraftiga brandskador på nedre plan i alla de övriga lägenheterna. Övre plan kunde inte undersökas av säkerhetsskäl i någon av lägenheterna.

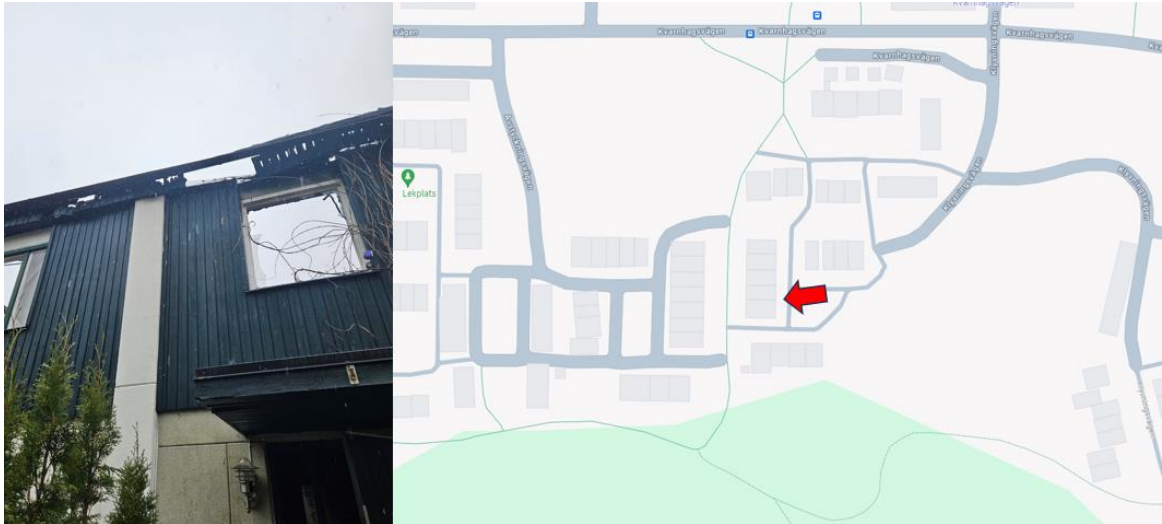
Figur 12 bild av betongstomme som går upp mot takkonstruktion

Betongstommen i radhuset gick upp till takkonstruktionen. Takbjälkarna vilar på betongstommen som är uppförd i stora element.

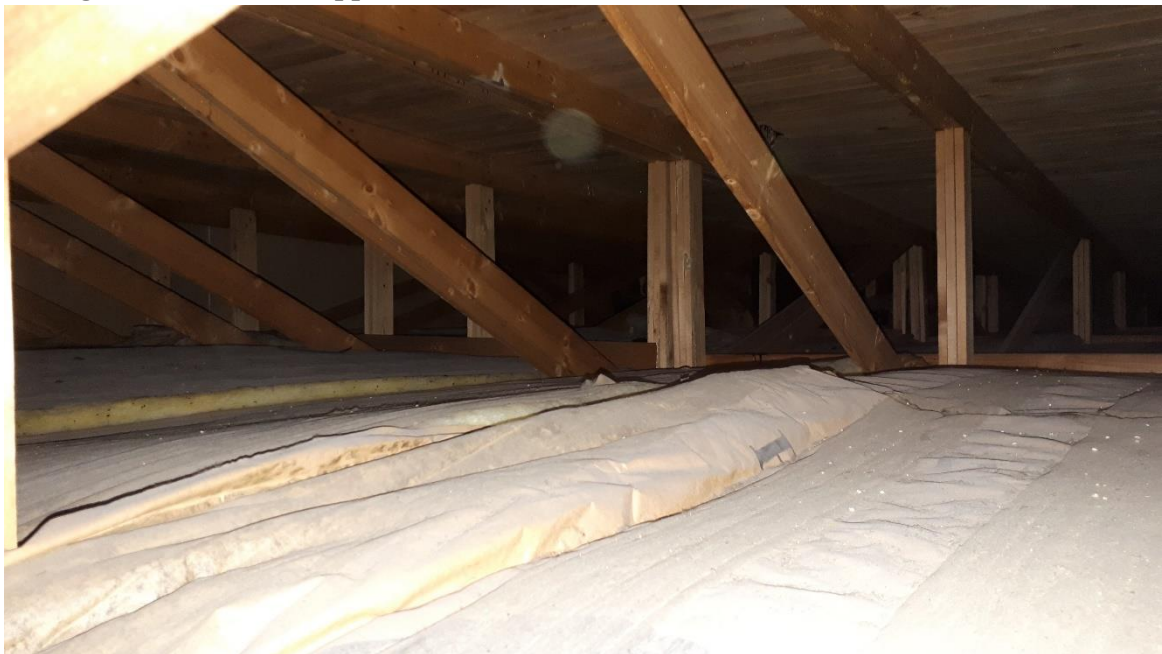
Figur 13 bild på vind från grannhuset med avskiljning

Bilden ovan visar hur vinden i en grannbyggnad ser ut där det även går att se en avskiljning mellan lägenheterna. Enligt ägare till grannhuset ska det brandutsatta huset vara konstruerat på samma sätt. I övrigt går att se hur takstolarna är konstruerade samt

att den är byggd i trä. Isoleringen består troligen av stenull eller glasull.

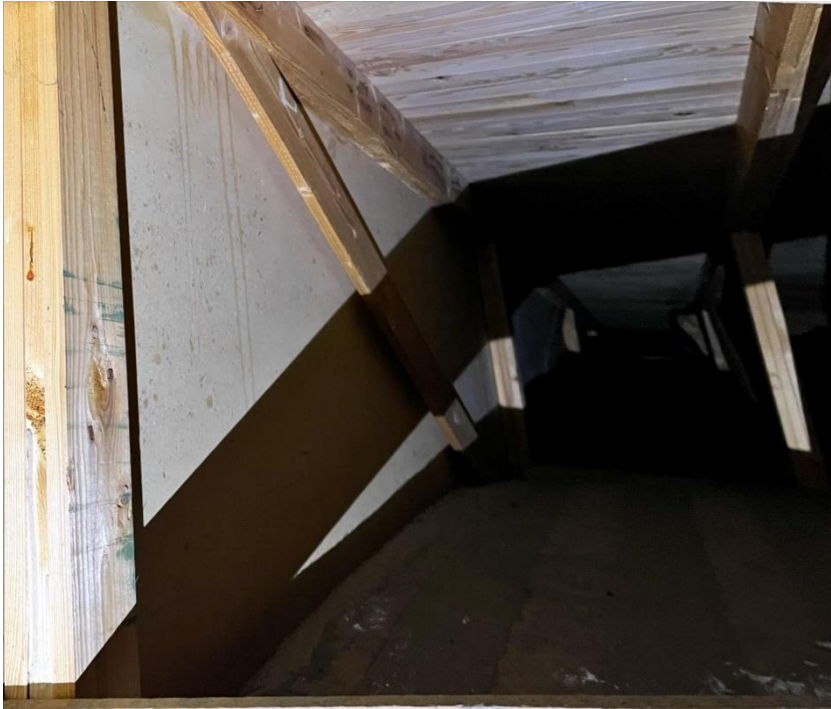
Figur 14 Bild på avskiljning från vind i grannhus från platsbesök

Avskiljningen består av två gipsskivor mellan lägenheterna. Detta motsvarar EI30. Det gick inte att fullständigt undersöka hur avskiljningen var konstruerad och huruvida den var tät hela vägen mot undertak.

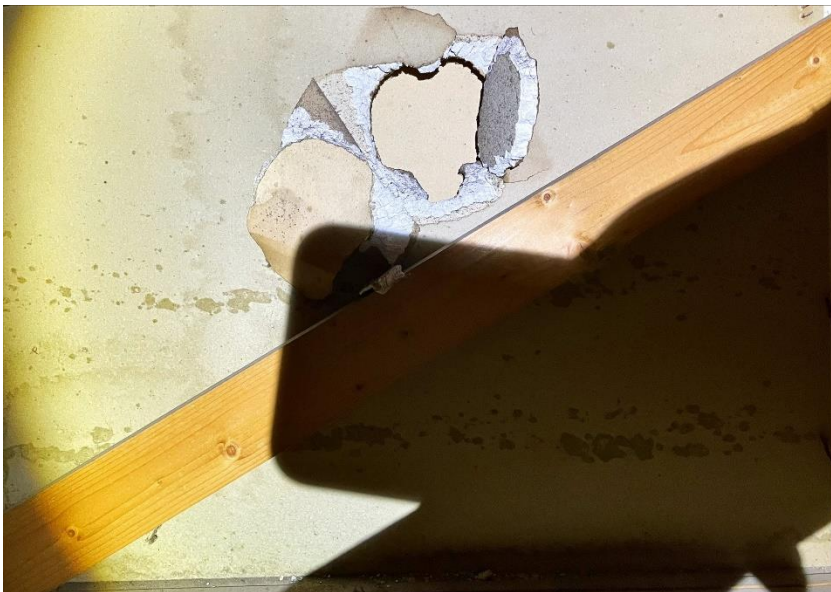
Figur 15 Avskiljning mellan lägenheternas takkonstruktion. Bilden var en tidigare håltagning av den boende.

Bilden ovan visar ett hål i avskiljningen där det går att se två gipsskivor.

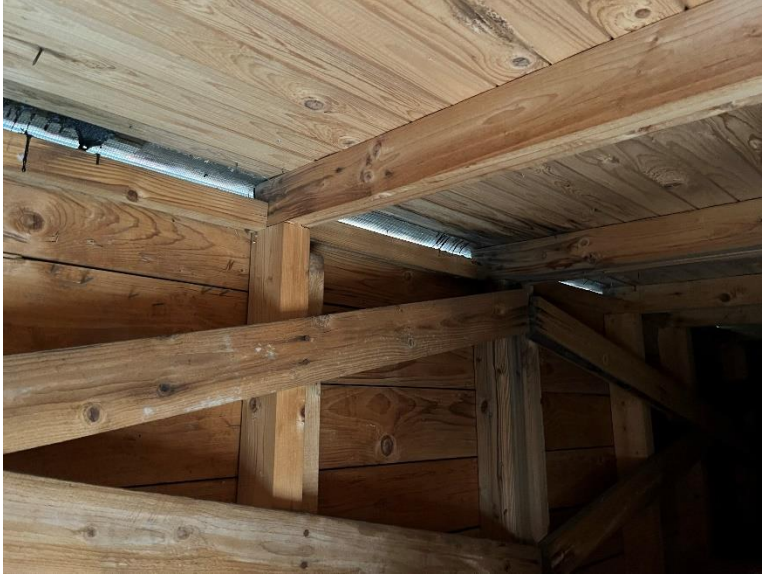
Figur 16 Bild på den öppna ventilerade takkonstruktion med luftspalt upp till. Bild tagen på platsbesök i grannhus.

Luftspalten i takkonstruktionen är öppen hela vägen över hela vinden. Skälet till att det är en luftspalt i en vindskonstruktion är för att kunna ventileras bort fukt. Enligt byggreglerna idag måste takfoten vara tät 1 meter in från lägenhetsavskiljningar för att upprätthålla EI60-gränsen.

Eftersom takkonstruktionen hade en öppen luftspalt och att konstruktionen var byggt i trä kunde branden få fäste i taket för lägenhet 32 och 36 utan att branden var tvungen att gå förbi någon brandcellsgräns.

En åtgärd hade varit att takfoten utförs brandklassad 1 meter på ömse sidor om skiljeväggen, vilket motverkar en brand från att kunna sprida sig mellan lägenheterna via fasaden.

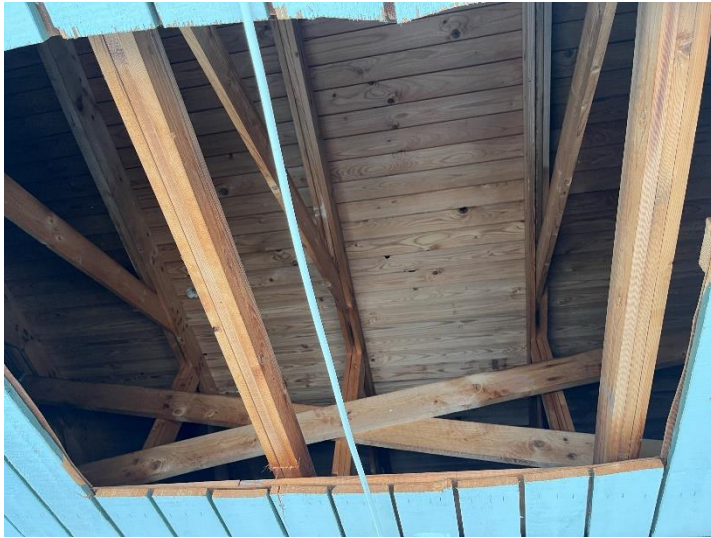
I detta radhus noterades också att bjälklagen mellan balkongen och takkonstruktionen endast bestod av vad som ser ut som panel och plywood. Om det var samma konstruktion över hela bjälklaget kunde inte undersökas då det låg isolering över denna yta men troligen bör bjälklaget mellan lägenhet och tak haft en, ur brandsynpunkt, starkare konstruktion. Se Figur 17.

Figur 17 Bild på bjälklag mellan balkong och takkonstruktion i grannhus.

Bjälklaget har inte undersökts i sin helhet i de aktuella radhusen. Det går dock att se att bjälklagen mellan balkongen och takkonstruktionen endast består av panel och plywood, se Figur 17. Detta bedöms inte uppfylla EI30. Det gick vid platsbesöket inte att se hur bjälklaget mellan takkonstruktionen och den isolerade lägenheten såg ut då isolering täckte hela ytan. Troligen har branden i lägenhet 34 samt vindsbranden i 32, 34 och 36 varit så kraftig att spridning skett neråt i lägenheterna (se exempelbild Figur 19). Ett exempel på hur denna spridning, teoretiskt sett, kan ha skett är då takkonstruktionen tappar sin bärförmåga på grund av branden och rasar ner genom bjälklaget.

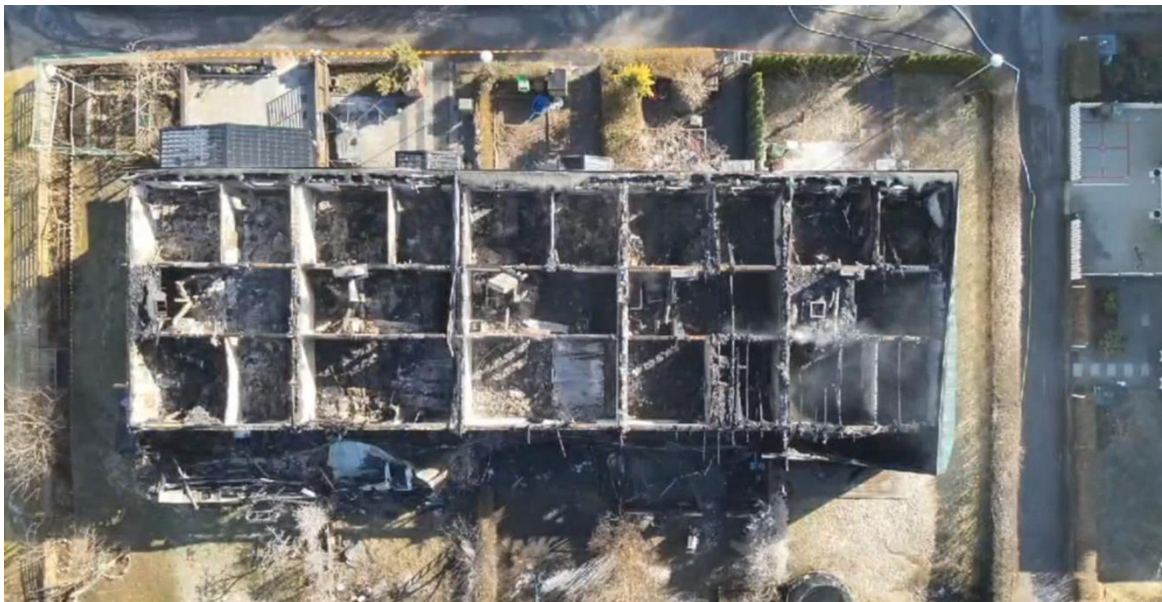
Figur 18 Bild från UAS dagen efter branden.

Bilden ovan är tagen från UAS dagen efter branden. Bilden visar att hela takkonstruktionen är så gott som borta men att innerväggarna står kvar. Balkongkonstruktionen som fanns på samtliga lägenheter är borta.

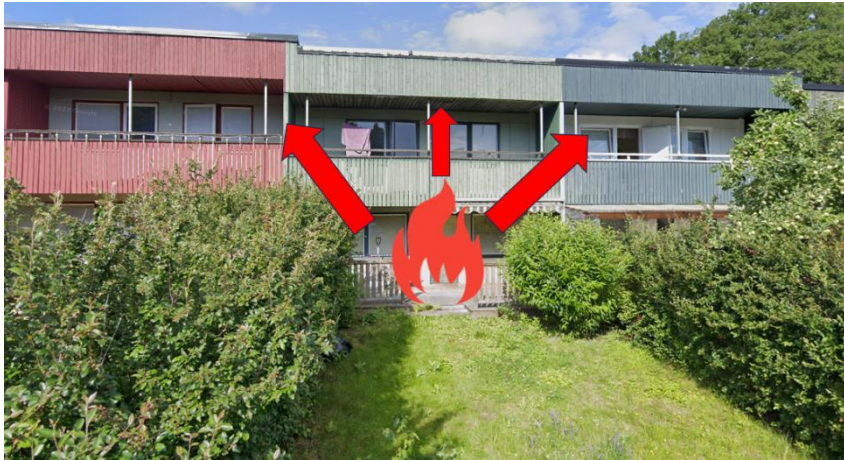
samma länga som uppskattningsvis motsvarar EI30. Dock spred sig branden tidigt till takkonstruktionen i anslutande lägenheter 32 och 36. Troligen på grund av att branden på baksidan var så omfattande att lågorna spred sig utvändigt via takfoten, alternativt via balkongkonstruktionen, se Figur 20. Balkongkonstruktionen bestod bara av panel och plywood och var inte konstruerad för vara avskiljande mot brand.

Figur 20 Visualisering om trolig brandspridning på baksidan. Foto från grannbyggnad.

Brandcellsgränserna mellan lägenheterna omfattar inte balkongerna. Då balkongerna är inbyggda under takkonstruktionen finns det en risk att en brand mot balkongkonstruktionen sprids upp via panelbeklädningen på takets undersida eller in i lägenheterna. Risken är också att en brand sprider sig i sidled till de angränsade lägenheternas balkonger då dess ej är brandteknisk avskilda.

Balkongerna bör avskiljas brandtekniskt i både höjded och sidled för att förhindra spridning via balkong till annan balkong eller upp mot vinden.
