RÄDDNINGSTJÄNSTEN
STORGÖTEBORG

Olycksutredning och arbetsmiljöutredning

Branden på Oceana

12 feb 2024

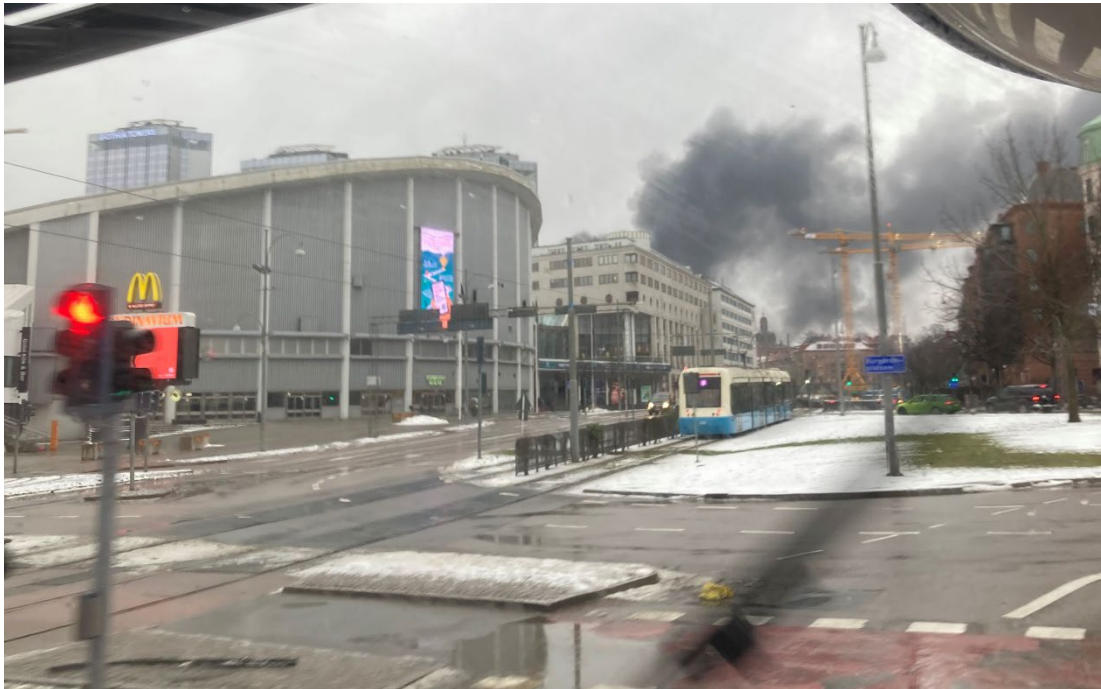
De reflekterade, under framkörning, även över att rökutvecklingen tilltog fort vilket indikerade på ett snabbt brandförlopp (figur 4).

Figur 4 Bild från första enhetens framkörning, halvvägs framme. Källa: RSG

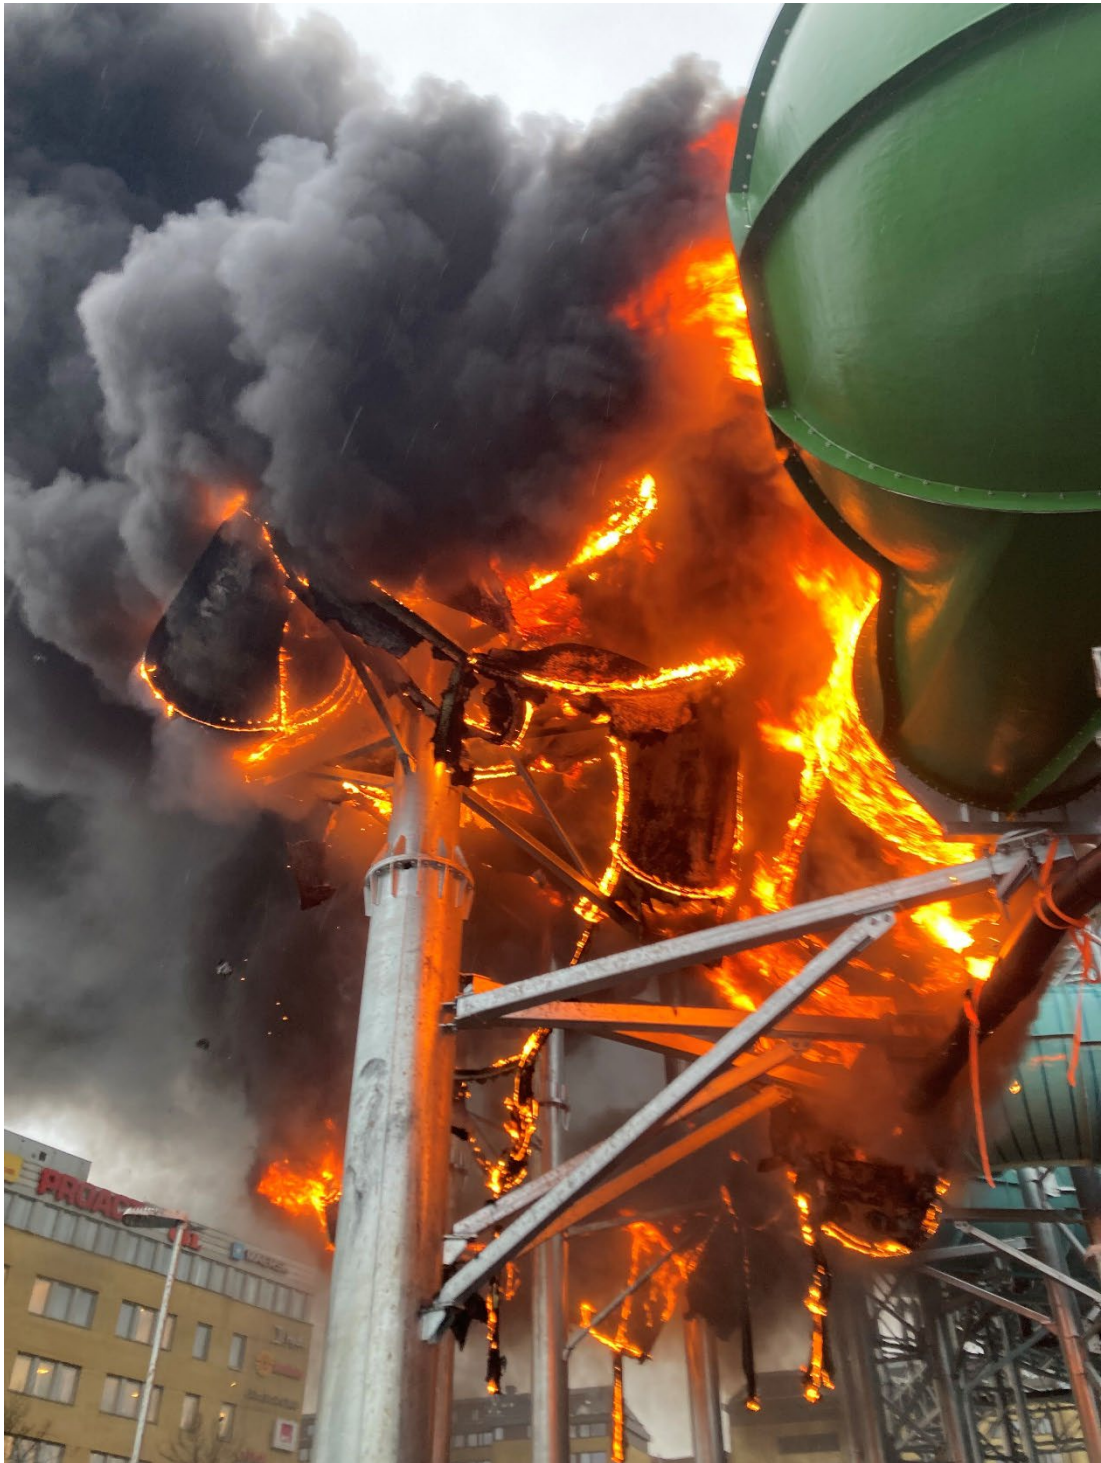
Branden som pågick var i en rutschbana i en utanpåliggande del av byggnaden (figur 5).

Figur 5 Brandens utbredning vid första enhetens ankomst. Källa: RSG

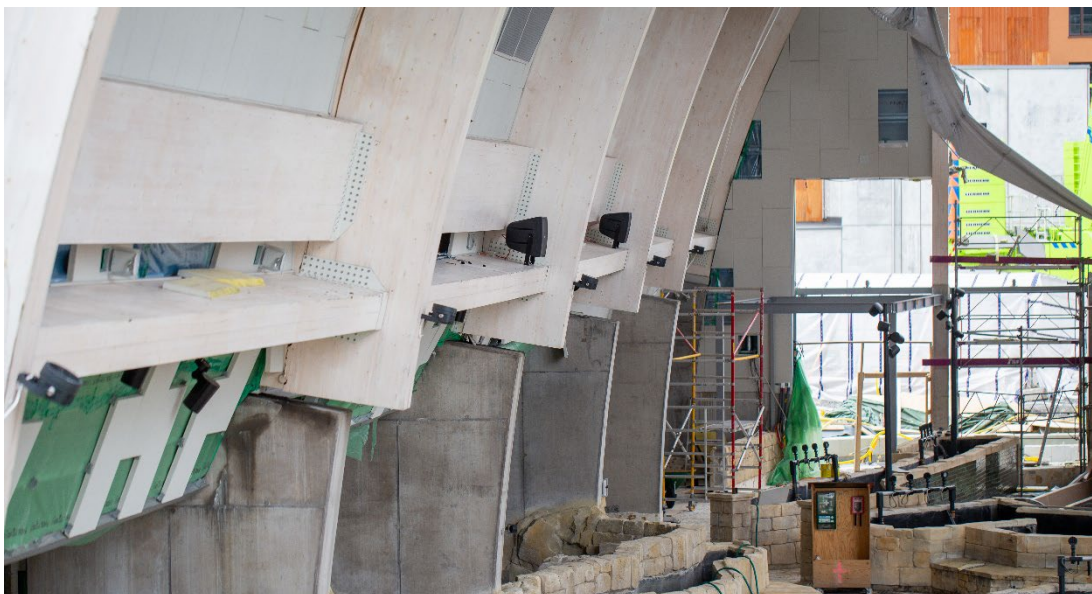
Inne i bassänghallen upptäcktes att cylindertakets välvda limträbalkar, överstigande 20 ton styck, flyttats ur sin infästning av brandgasexplosionen, så arbetet inne i bassänghallen avbröts (figur 6)

Figur 6 visar takkonstruktionen och limträbalkarna som flyttats ur sitt läge. Källa RSG

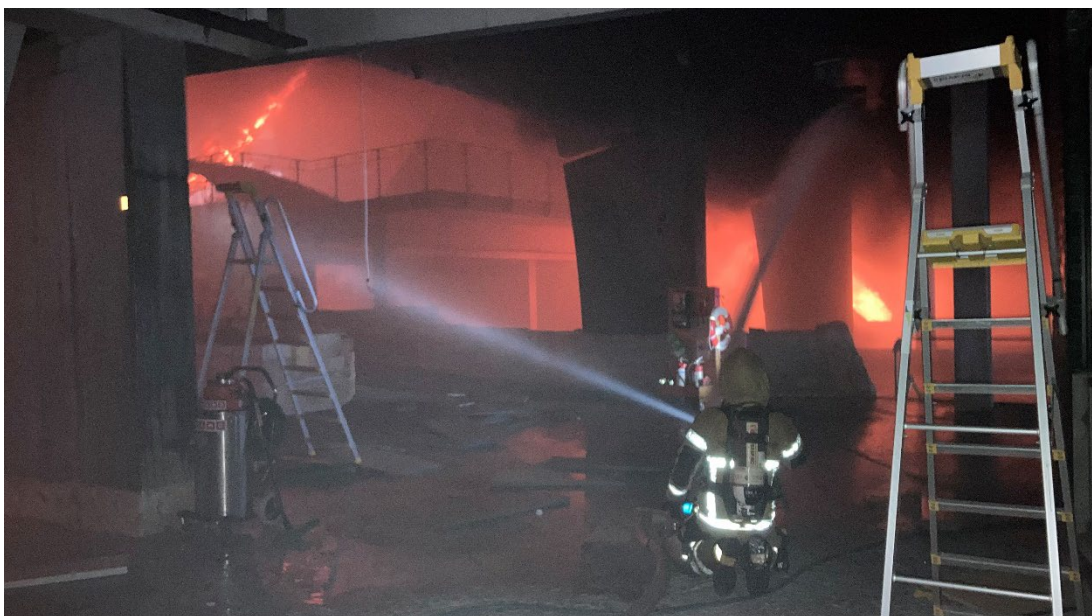
Även denna del beslutades att ingå i "svart zon". Brandsläckning fortsatte nu från en säker plats under tegelbyggnadens tak. Det var helt öppet in mot bassänghallen varifrån de kunde vattenbegjuta delarna som brann (figur 7).

Figur 7 Vattenbegjutning in i bassänghall från säker plats. Källa RSG

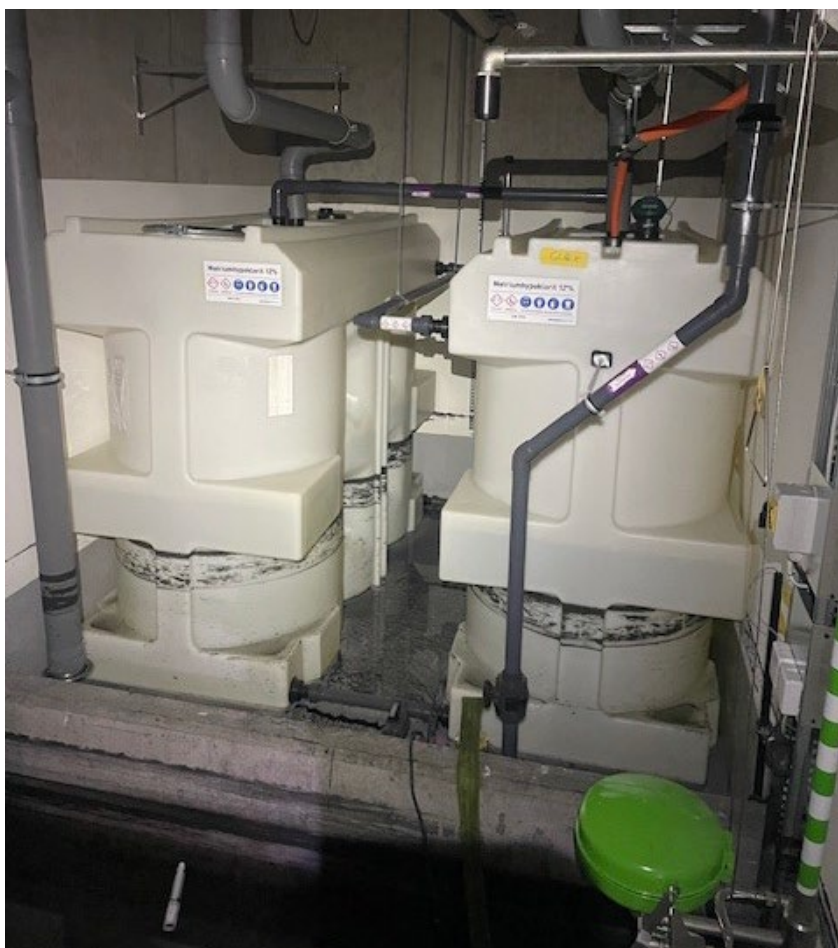
Figur 8 visar del av kemikalieanläggningen. Källa RSG

En person från Liseberg var behjälplig och bistod med sakkunskap avseende kemikaliehanteringen. Det beslutades att inte flytta kemikalierna då det bedömdes som säkrare, men en omfallsplan skapades för detta om situationen skulle förändras.
