**Räddningstjänsten  
Västra Blekinge**

## Insatsutvärdering nivå 3

### Insatsutvärdering oljeutsläpp Marco Polo

Larmtid:	Söndag 2023-10-22
Adress:	Havet utanför Hörvik
Olyckstyp:	Utsläpp farligt ämne
Objektstyp:	Statligt vatten och hamnområde
Insatsrapport nr:	G2023.127139 och G2023.130011

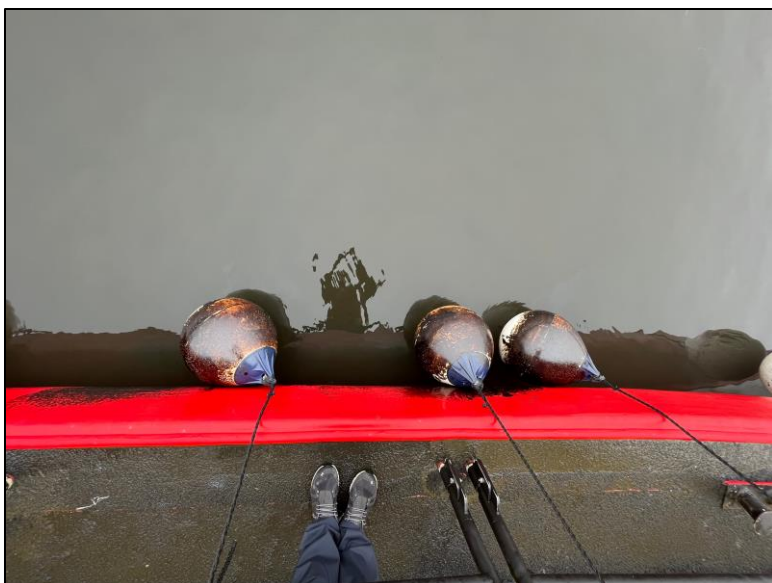
Vid lunchtid får en medlem i staben ett mejl från SSRS. Där meddelas att båtarna kör i tjock olja och att det är mycket olja på havsytan och i vikarna norr om Hörvik. Oljan kommer att nå land inom kort. Oljan är av typen HFO380 (tjockolja).

*Bild 1: Bild från SSRS lunchtid 22 oktober*

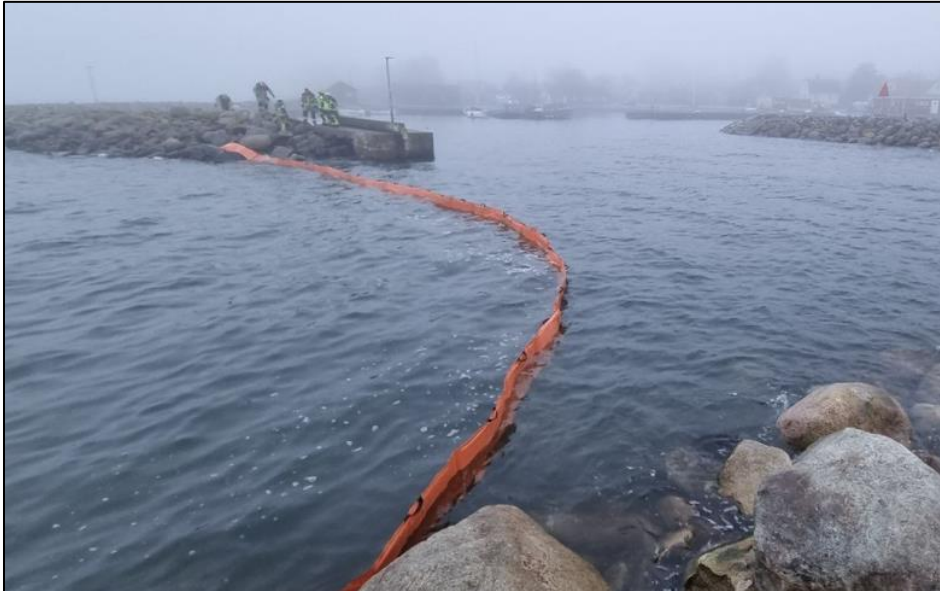
*Bild 2: Arbete med att stänga Krokås hamn*

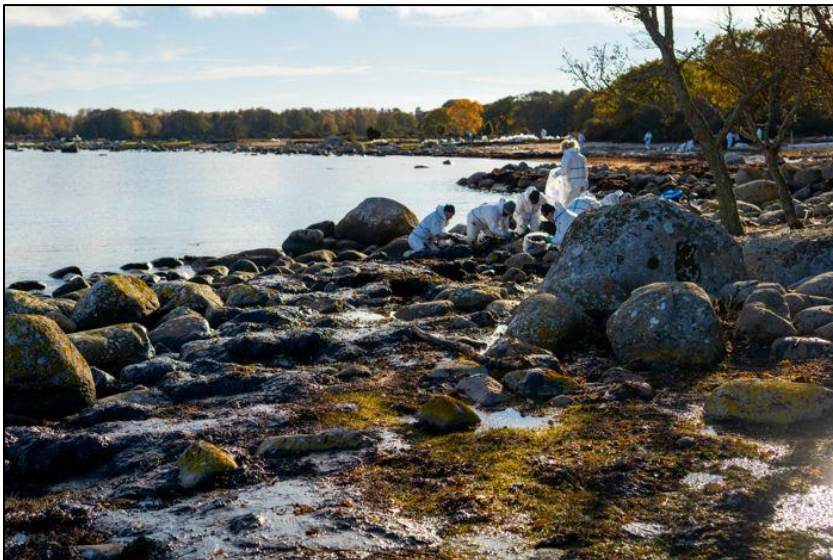
*Bild 3: Pågående sanering Foto: Sölvesborgs kommun*

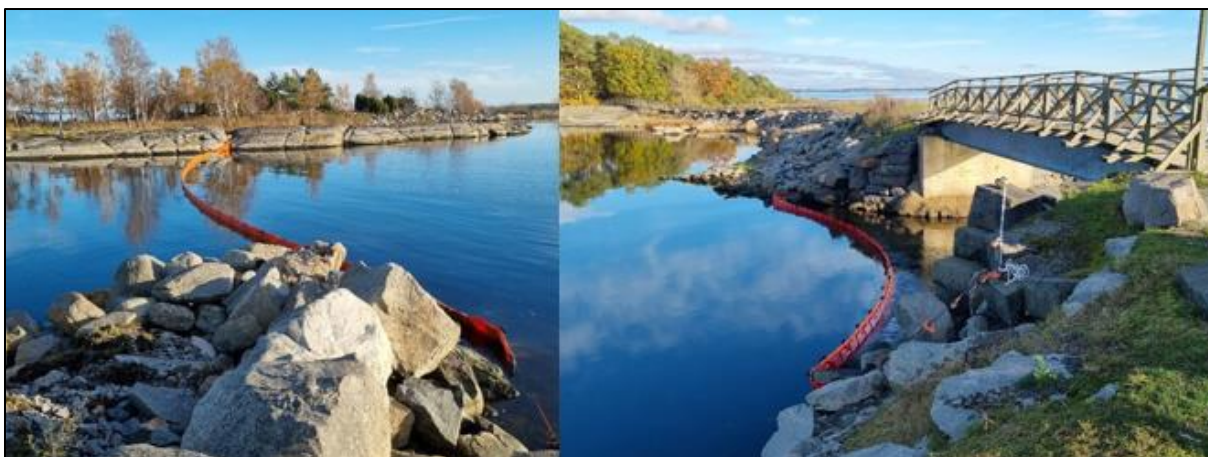
Miljöförbundet meddelar tre prioriteringar; Munkahusviken, Västra Hålavik och Boön. Även två passager vid Nabben vid Mörrumsåns mynning, är prioriterade. Stabschefen fattar beslut om att inleda räddningsinsats vid Munkahusviken, Västra Hålavik, vid bron till Boön och vid Nabben (två passager). Staben får också signaler om att kraftverket vid Kölön, som är samhällsviktig verksamhet, bör prioriteras. Även där inleds räddningsinsats med att stänga av Munkahusviken. Samverkan med Karlshamns kommun medför att en räddningsinsats inleds med att lägga strandduk på Sternö badplats. Räddningsinsatser med länsor i olika omfattning inleds också vid Sibben, Norge i Sölvesborgs kommun och Vägga och Näsvisken i Karlshamns kommun.

Bild 4: Länsor vid Nabben t.v. och vid Boön t.h.

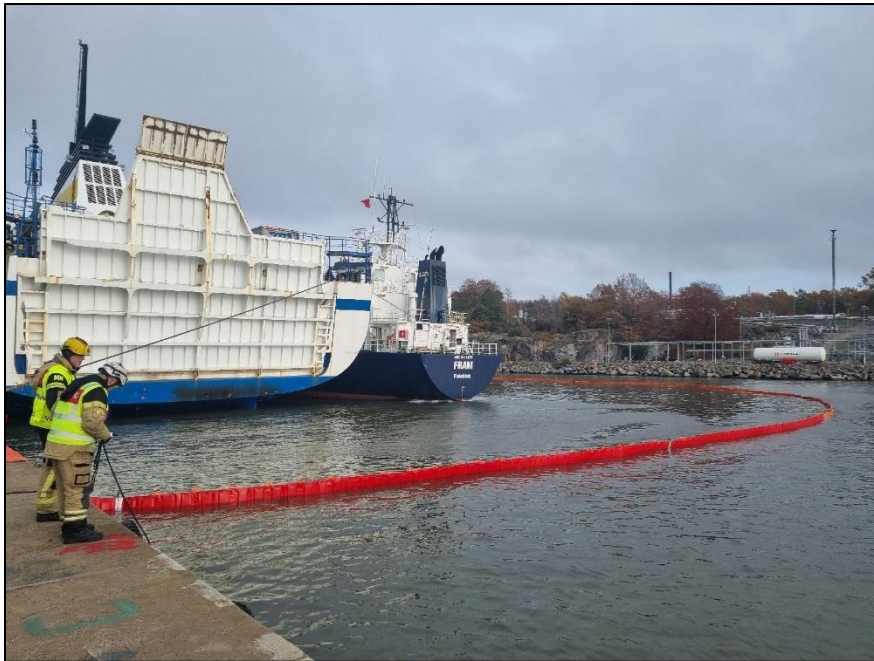
*Bild 5: Marco Polo och läkringsfartyget på plats vid kaj i Stilleryd*

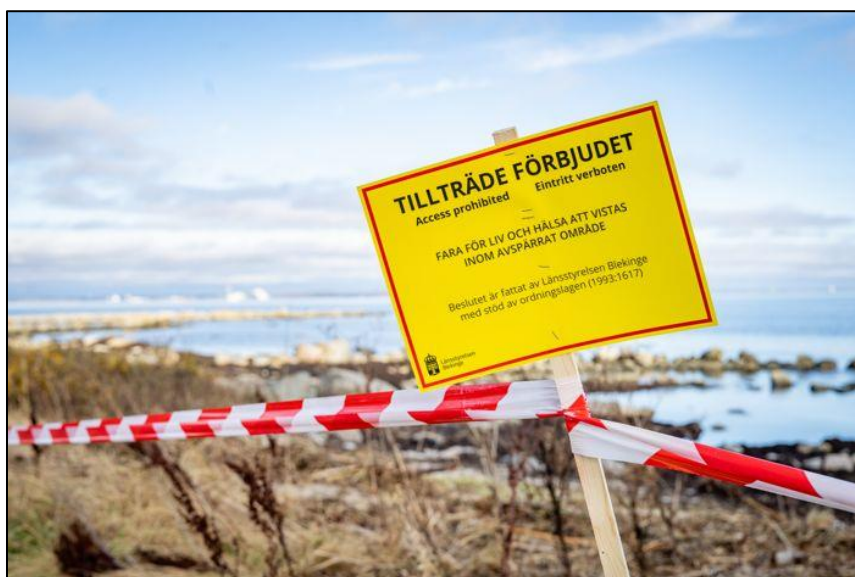
Bild 7: Länsstyrelsens beslut om tillträdesförbud Foto: Sölvesborgs kommun
