2024-09-30

OLYCKSUTREDNING EXPLOSION I GASBUSSAR KALMAR LÄN 2023–2024

Peter Helge Räddningstjänsten Västervik/Vimmerby
Peter.helge@vastervik.se

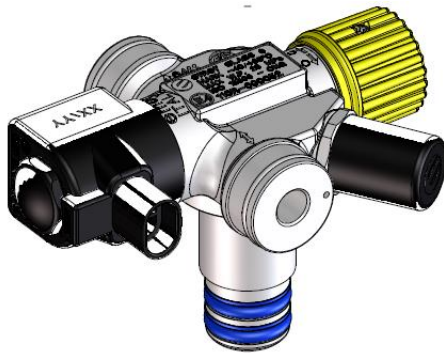
Bild 5 Ventilpaket med magnetventil och termoventil

Det finns ingen form av övertrycksventil på gastanken, utan blir det ett för högt tryck i tanken av någon anledning så finns det risk för att den kan explodera.

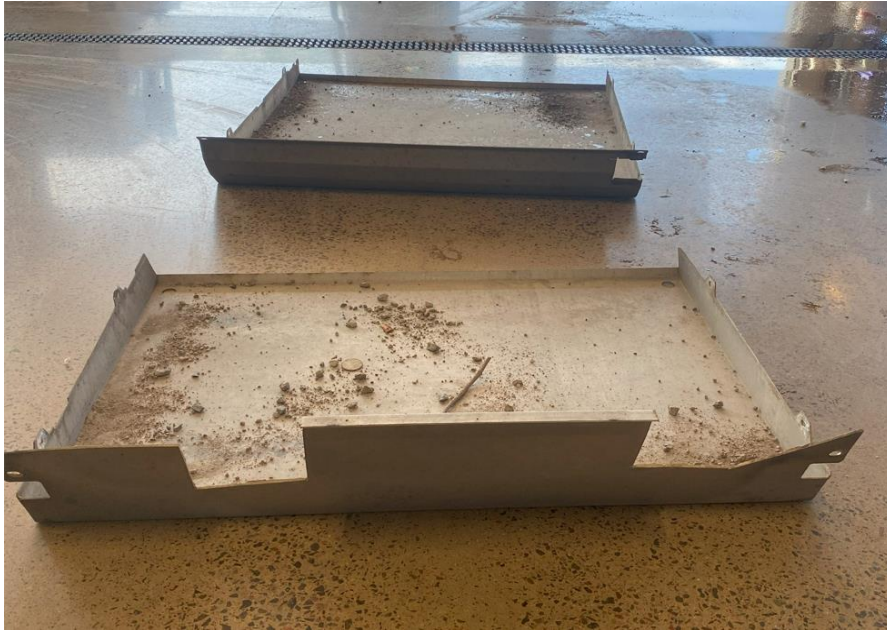
Avståndet mellan skyddsplåt och gastankar var ungefär 2–4 mm vilket innebar att småstenar/grus kunde fastna där och ligga och nöta mot gastankarna. Man kunde se nötningsskador på vissa av gastankarna, särskilt i framkant på tank tre.

Bild 9 Demonterade kas/skyddsplåtar som visar ansamling av grus/sten.

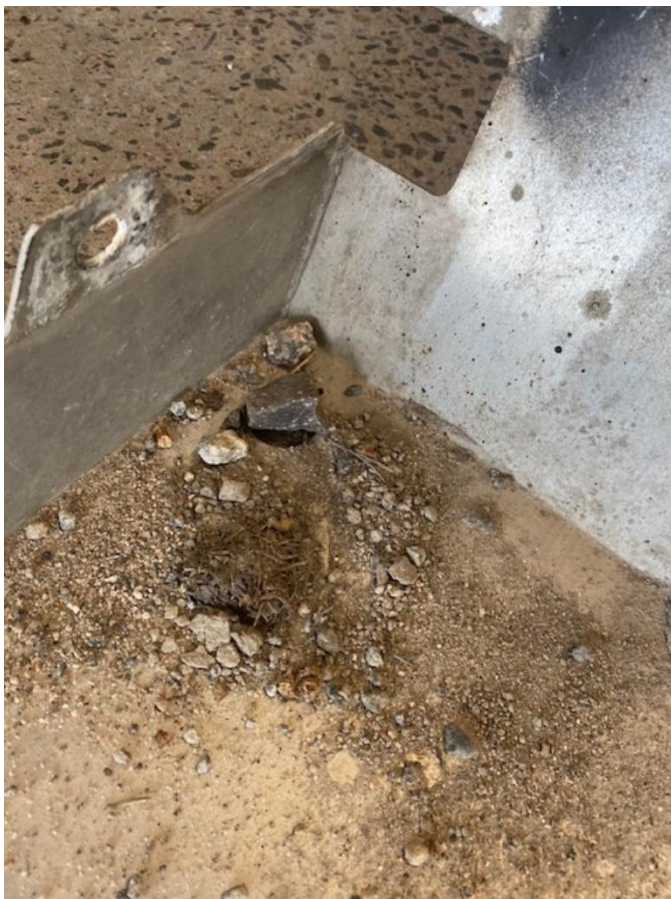
Bild 10 Demonterade kas/skyddsplåtar som visar ansamling av grus/sten.

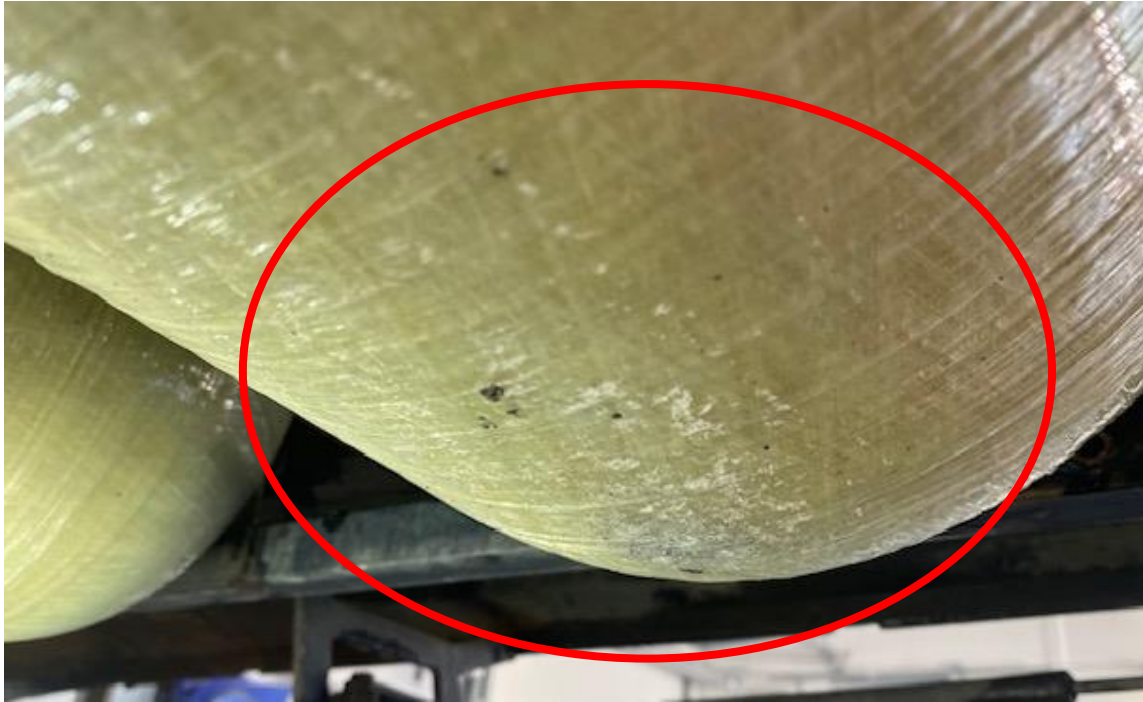
Bild 11 Demonterade kas/skyddsplåtar som visar nötnings-skador på gastank

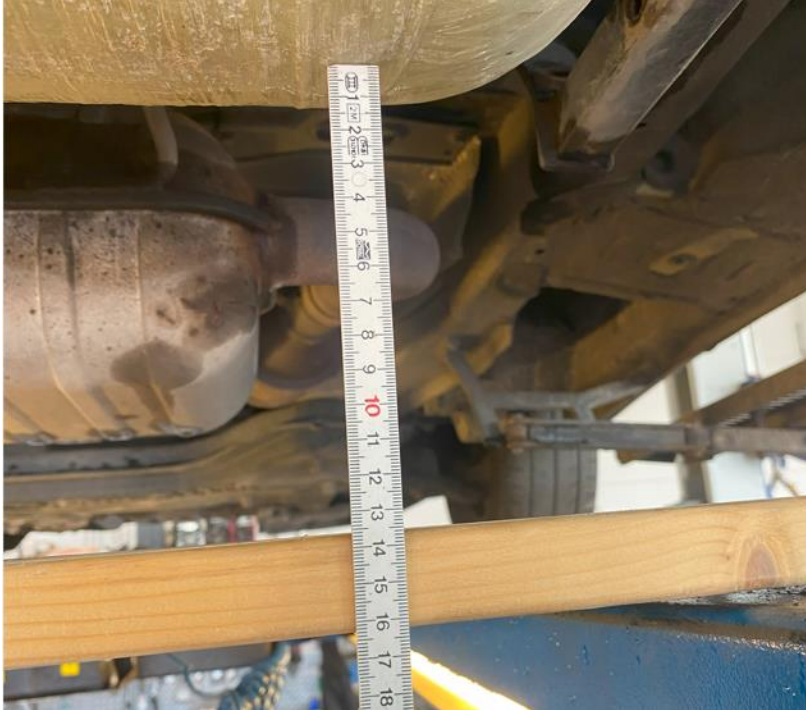
Vid mätning på plats på verkstaden kunde det konstateras följande mått gällande gastank och skillnader mellan ombyggd buss och ej ombyggd buss. Ingen mätning gjordes från gastank till mark på den ej ombyggda bussen (originalutförande) då man redan såg en skillnad på måttet mellan kas/stänkskyddsplåt till mark.

Bild 13 Mätning lägsta punkt främre gastank

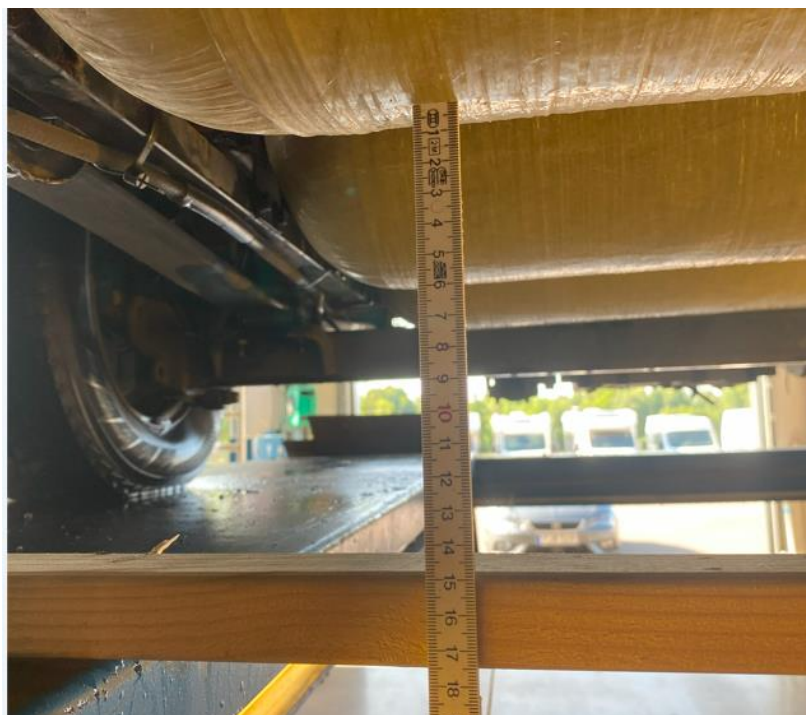
Bild 14 Mätning lägsta punkt bakre gastank till mark

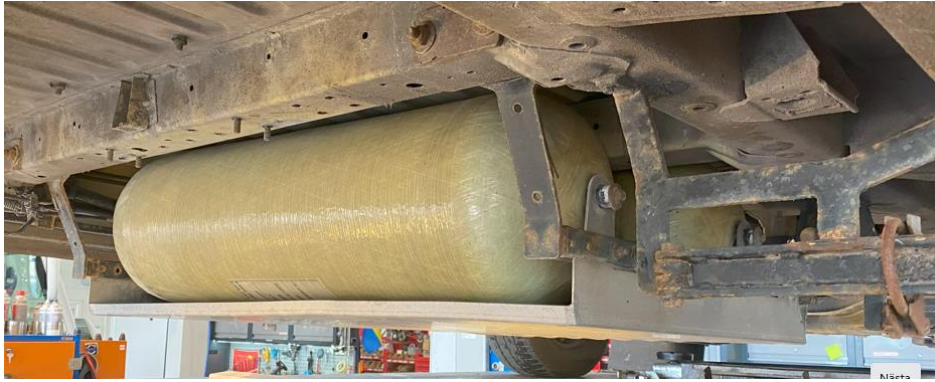
Det gick också se en stor skillnad mellan den ombyggda bussen och den ej ombyggda gällande täthet med skydd mot stänk och ansamling av grus och sten.

Bild 15 Hur skyddsplåt för främre gastankar på ombyggd buss ser ut sett bakifrån.

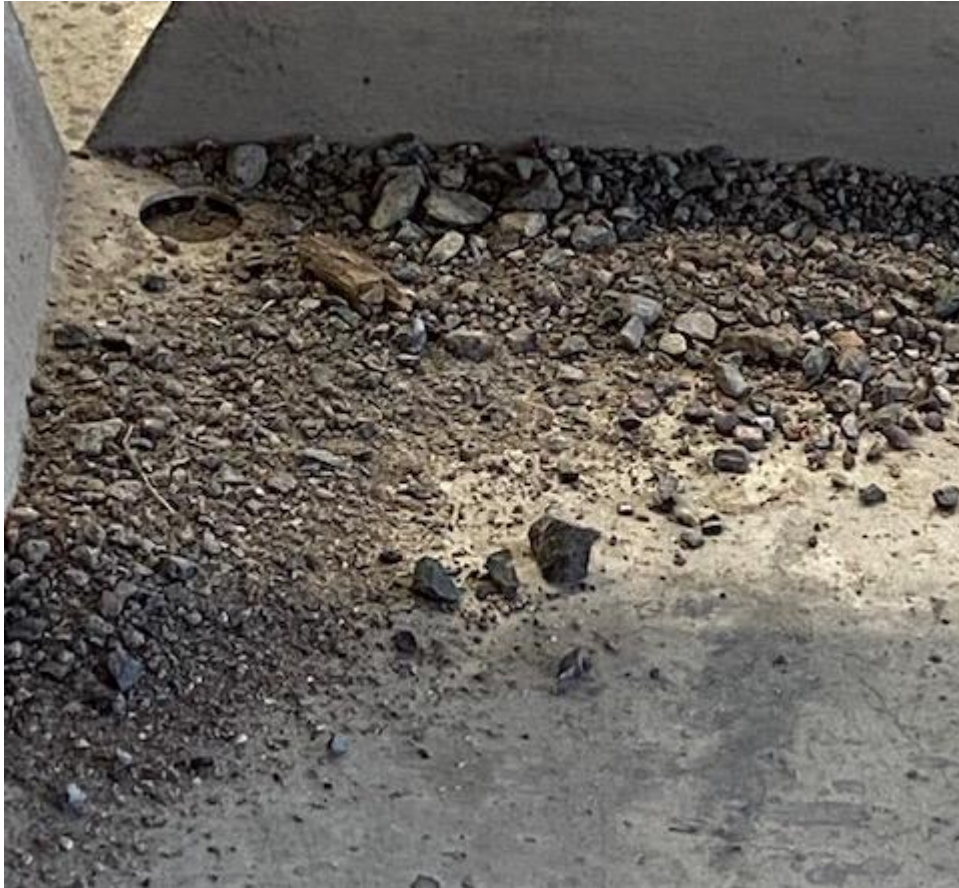
Även då kunde det konstateras att stenar och grus samlas i de skyddsplåtar som sitter under bussarna, dessa rengjordes för cirka 1 år sedan vid de kontroller som då genomfördes.

Bild 18 Ansamling av stenar/grus i skyddsplåt efter ca 1 år

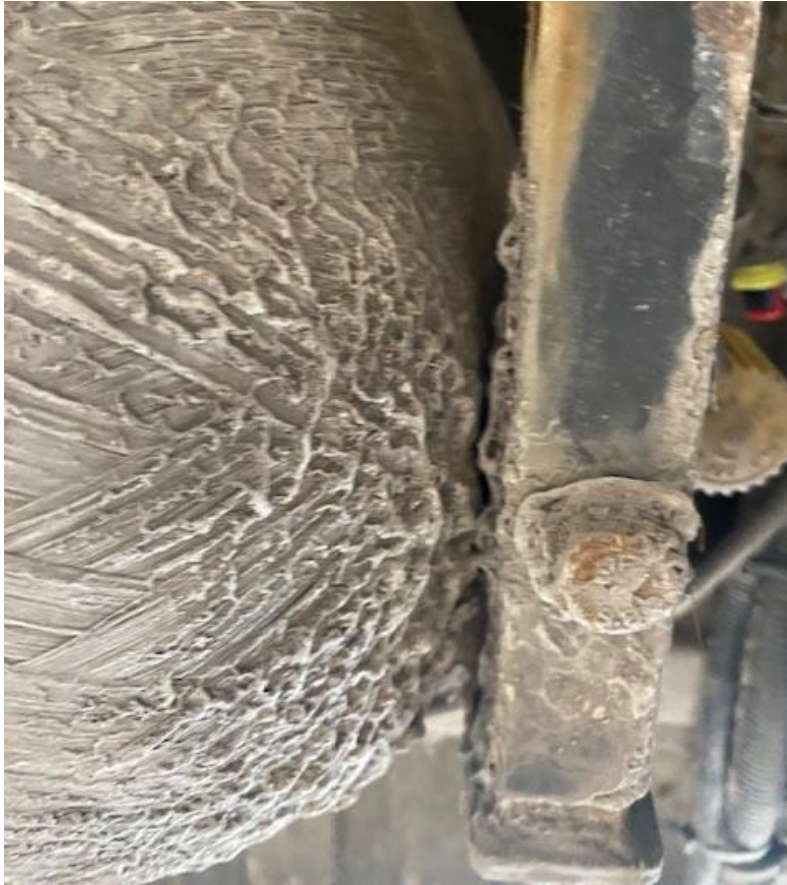
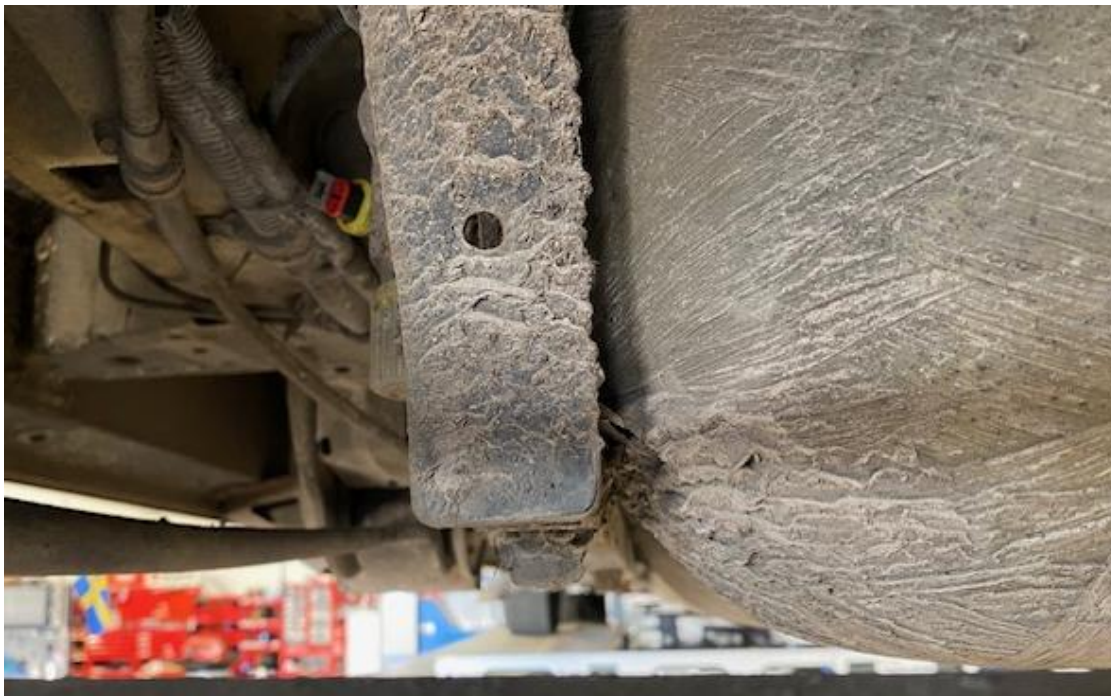
Man kunde även vid besöket se hur utsatta de bakre gastankarna är för damm, grus och sten, man kunde tydligt se ansamling av det på gastankarna och även på ventilpaketen.

Bild 19 Ansamling av smuts/damm på bakre gastank nummer fem
