Luleå räddningstjänst

Kompletterande händelserapport

Brand i byggnad, flerfamiljshus

Mats Nordlund Luleå räddningstjänst
2023-12-11

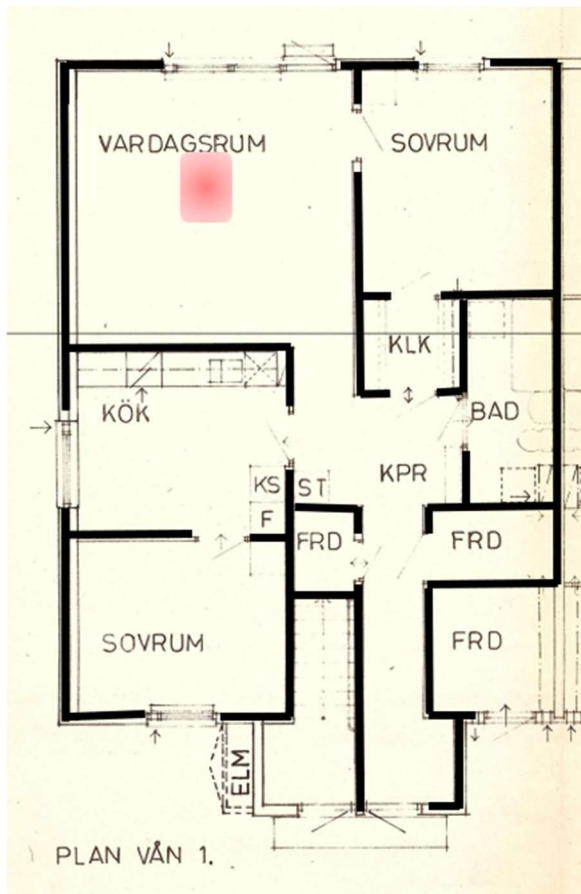
Lägenheten är belägen på bottenvåningen med 2 sovrum, vardagsrum, kök. Ett av sovrummen förbinds med en genomgående garderob via hallen i lägenheten. I hallen finns vissa sotavlagringar. Första rum på högersida är ett förråd, inuti förrådet saknas sotavlagringar. Första dörr på vänstersidan i hallen är även det ett mindre förråd, här saknas sotavlagringar. Andra öppningen på höger sida är ett badrum, detta rum har tydliga avlagringar av sot. I förlängning av hallen finns det en genomgående garderob, detta utrymme saknar avlagringar av sot. I förlängningen av garderoben finns ett sovrum som även detta rum saknar sotavlagringar. I hallens vänstra sida finns en öppning som leder till köket, här finns tydliga sotavlagringar, ett askfat är placerat på spisen med cigaretter och fimpar (Eu-cigaretter) samt piprensare. I anslutning till köket finns ett arbetsrum, här finns sotavlagringar men i mindre omfattning än i köket. Rakt fram i hallen, till vänster om genomgående garderoben är vardagsrummet. I vardagsrummet högra vägg finns en dörr som leder till sovrummet som i sin tur leder in tillbaka till garderoben (se bild 1). I Vardagsrummet finns det tydliga sotavlagringar på väggar och tak. Det finns en yta i taket där sotavlagring saknas. Vardagsrummet har två fönster samt en balkongdörr. Dessa fönster är 3-glasfönster. I fönstret längst till vänster har alla tre glas gått sönder (två innerfönster har kollapsat). Fönster till höger har två glas kvar. Innersta glaset på balkongdörren är trasigt. 150 cm (från väggen med fönster och altandörr) finns en tydlig kolning på golvet. I kolningen finns det ett mönster. Mönstret överensstämmer med en fåtölj som återfinns utomhus. Större delen av fåtöljen är utbränd, men på fåtöljens vänstra sida (från sittandes i åtöljen) finns det vaddering samt trämaterial från armstödet kvar här finns en kolning av träet (se bild 1, 2). I lägenheten finns det ingen monterad fungerande brandvarnare (återfinns nedmonterad utan batteri).

Bild 1 Planritning lägenhet (röd markering brandmönster i golv)

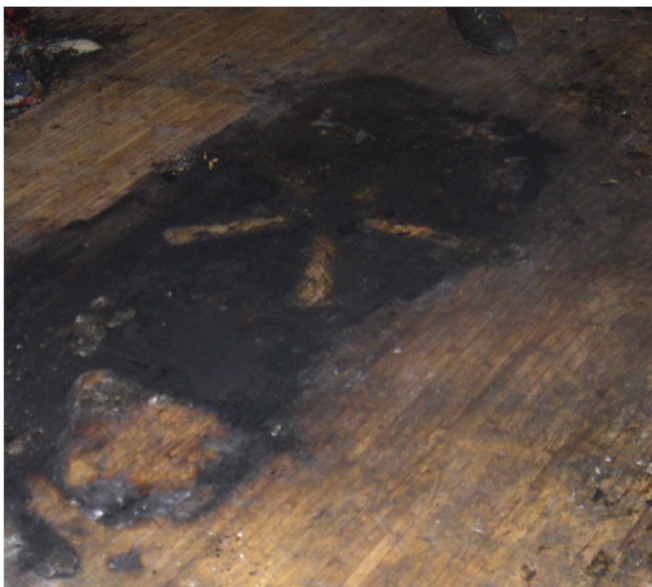
Bild 2 Brandmönster i golvet (efter finröjning)

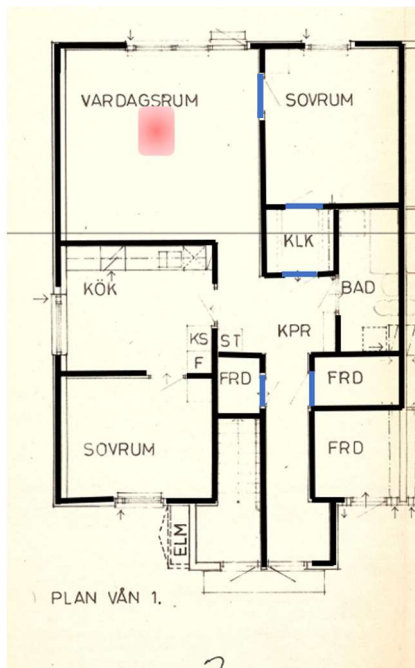
Utanför lägenheten återfinns en fåtölj denna har en form som påminner om brandmönstret i golvet. En rekonstruktion genomförs där fåtöljen placeras ut efter bedömt läge. Där fåtöljen har stått finns en tydlig lägsta kolning på golvet och i taket ovanför fåtöljen finns en "renbränning". Brandskadan på fåtöljen bedöms komma mer från höger sida än vänster (sittandes i fåtöljen). Primärbrandplats bedöms efter denna rekonstruktion vara i fåtöljen. I primärbrandområdet återfinns ingen naturlig brandstiftare (se bild 3, 4, 5, 6).

Bild 3 Planritning med utplacerat primärbrandområde samt markerade stängda dörrar (blå markering)

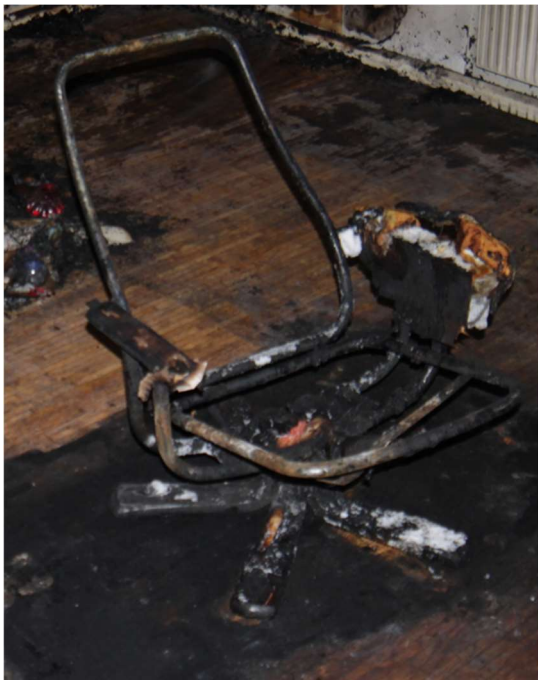
Bild 4 Utbränd fåtölj (rekonstruktion)

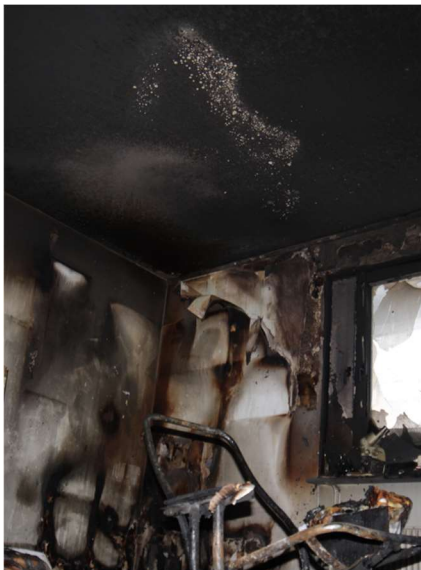
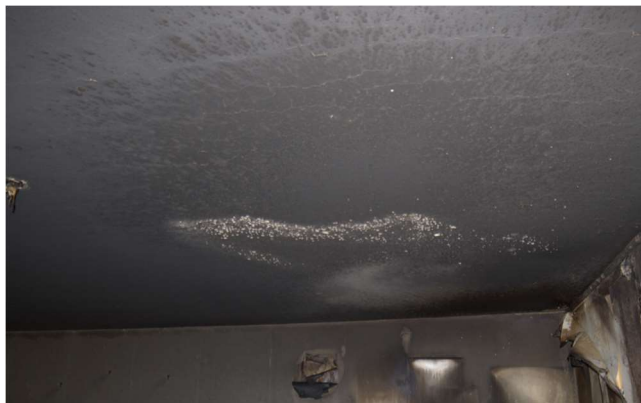
Bild 5, 6 "renbränning" i taket ovanför fåtölj
