OLYCKSUTREDNING

BRAND I LÄGENHET

Brand i lägenhet

Malmö

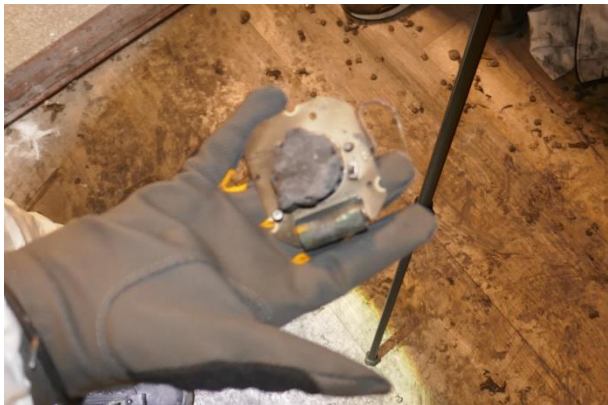
Vid utredarens besök kunde ingen brandvarnare lokaliseras i taket men en nedsmält brandvarnare hittades på golvet i hallen, Figur 3, och plastrester i taket som troligen är efter ett brandvarnarfäste, Figur 4.

Figur 3 rester av brandvarnare

- I lägenheten saknades det monterad och fungerande brandvarnare.

Det är viktigt att det alltid finns minst en fungerande brandvarnare i bostäder så att de boende tidigt uppmärksammas på att en brand startat. Detta ger förutsättningar för att utrymms tidigt och larma räddningstjänsten. Det är fastighetsägaren som ansvarar för att tillhandahålla brandvarnare och den boende som ansvarar för att genomföra funktionstester och att vid behov byta ut batteriet.

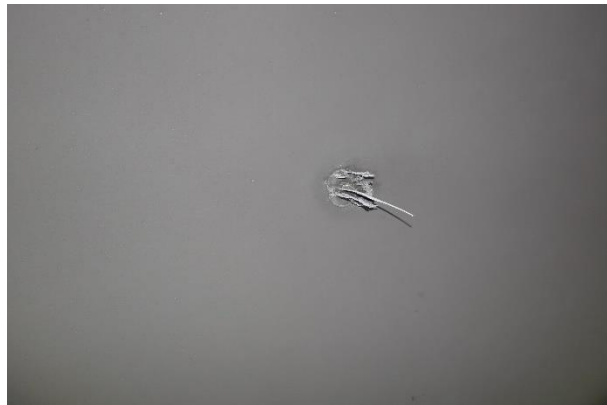
Figur 4 troligen smält brandvarnarfäste

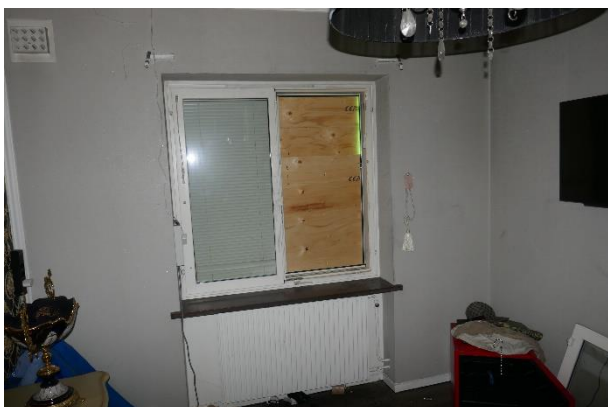
I samband med platsbesöket konstaterades att badrummet och sovrummet var relativt oskadade.

Figur 5 sovrummet, relativt opåverkat av brandrök

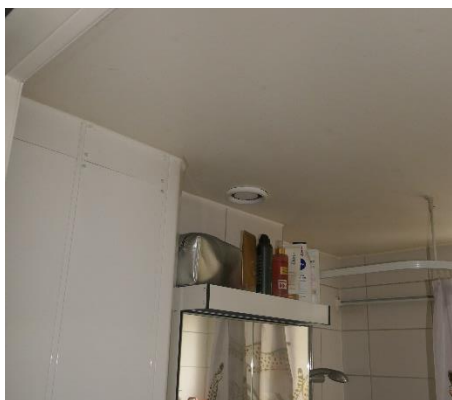
Figur 6 badrummet, relativt opåverkat av brandrök

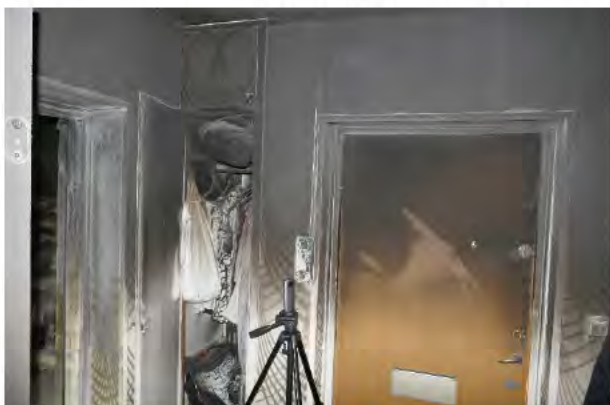
Sotskador fanns i hallen, köket, och vardagsrummet, Figur 7 till Figur 10.

Figur 7 sotskador i hallen

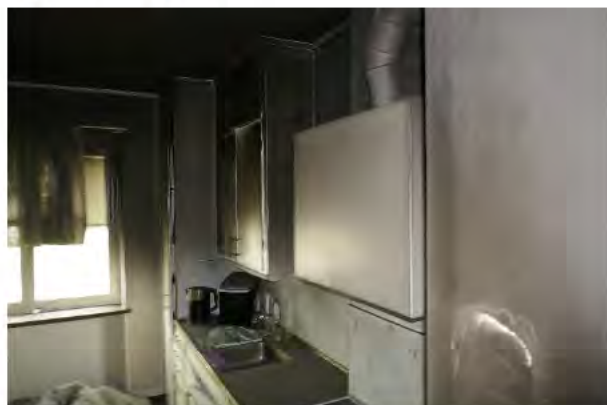
Figur 8 sotskador i köket

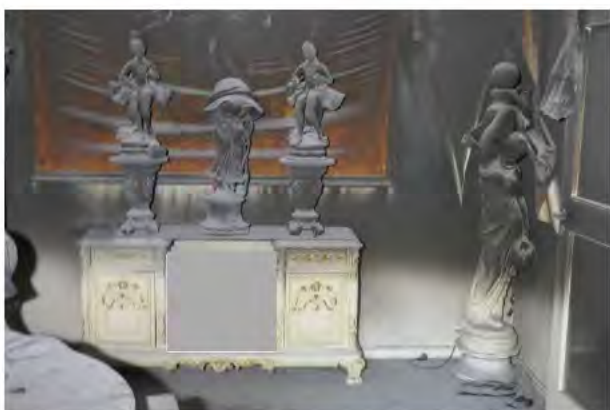
Figur 9 sotskador i vardagsrummet

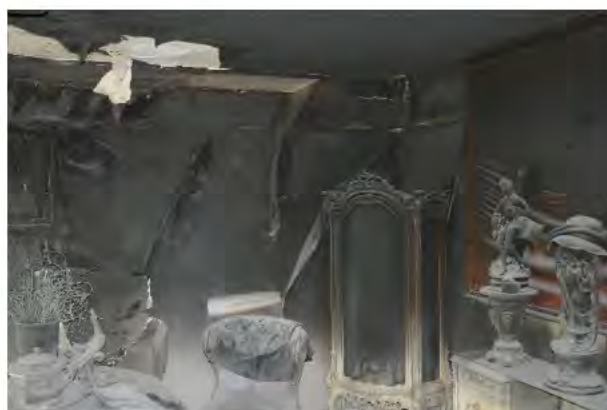
Figur 10 sotskador i vardagsrummet

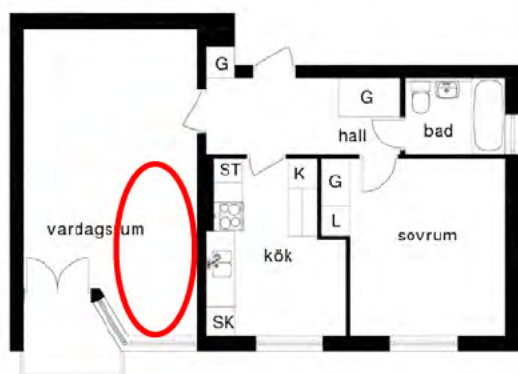
Brandskador fanns i vardagsrummet, främst i den delen som markerats med röd ring i Figur 11 och Figur 12. I detta utrymme hittades också rester av en elmoped, Figur 13 och Figur 14.

Figur 11 förekomst av brandskador i vardagsrummet

Branden kan ha startat i området där elmopeden återfanns i samband med räddningsinsatsen då det var här låga brandskador på golvlisten påträffades samt att rökdykarna berättat att det var i den delen av rummet det brann när de kom in i lägenheten. Här fanns även brandskador på parkettgolvet och kraftiga brandskador på taket och väggarna. Brandskador återfanns även på andra delar av taket och väggarna. Skador på taket och väggarna i resten av vardagsrummet bedöms ha orsakats av det varma brandgaslaget. Inga brandskador fanns på möbler eller andra inventarier.

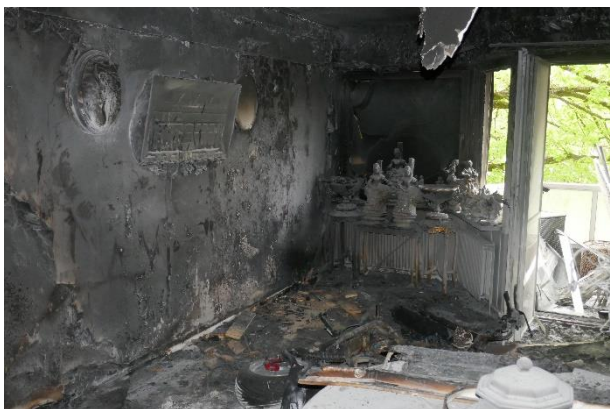
Figur 12 brandskador i vardagsrum, på bilden ses även den brandskadade elmopeden

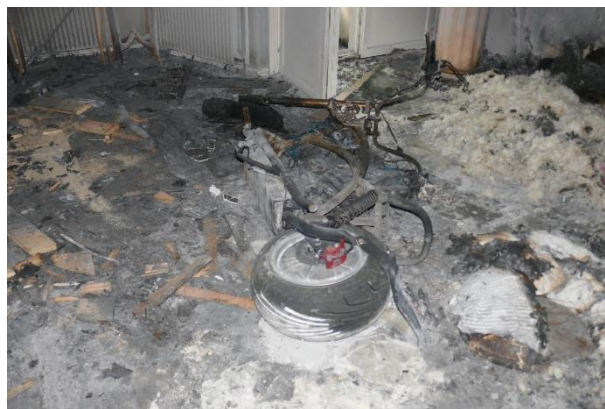
Figur 13 brandskadad elmoped

Det har inte fått att fastställa om elmopeden varit på laddning då branden startade men det bedöms inte ha uppstått termisk rusning i elmopedens batteripack då detta återfanns nästan intakt vid sidan om elmopeden. Dock är strömadaptern brandpåverkad men utredaren kan inte bedöma om branden kommit inifrån adaptern eller påverkat denna utifrån.

- Ladda på platt, obrännbart underlag med originalladdare och när du är vaken. Om batteriet är fast monterat i produkten, minimera mängden brännbart material i närheten av produkten.
- Se till att det finns minst en fungerande brandvarnare i bostaden/utrymmet där du laddar.
- Se till att batteriet är helt och oskadat. Dra ur laddningskabel när laddningen är klar.
- Ladda inte i hallen eller annan passage där du ska utrymma vid en eventuell brand.

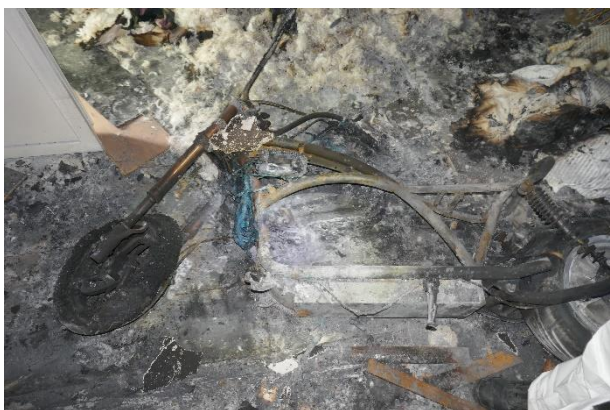
Figur 14 brandskadad elmoped

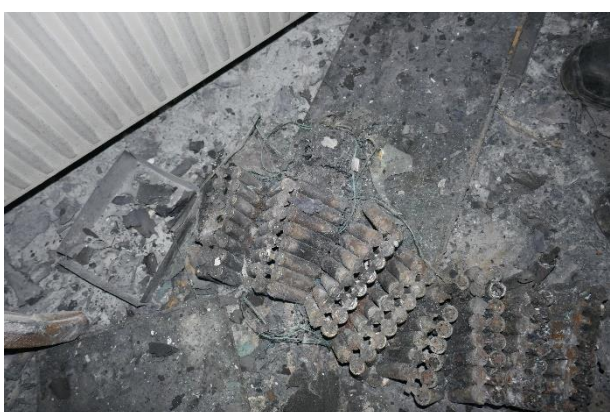
I Figur 15 syns battericellerna från batteripacket som varit monterat i elmopeden, Figur 16. Batteripacket innehöll 128 battericeller, varav två verkade påverkade av värme.

Figur 15 battericeller från elmopeden

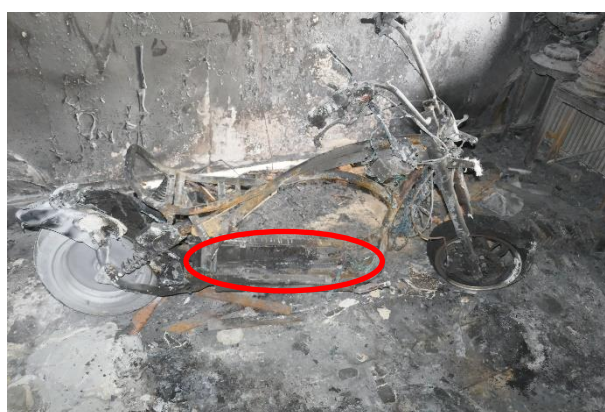
Figur 16 elmopeden när den rests upp. Ringen markerar var batteripacket varit monterat
