Olycks- och insatsutvärdering

Undertecknad i egenskap av olycksutredare för insatsen utvärderar olycksförloppet i samband med en brand tisdag den 24 oktober på [REDACTED], Tranås kommun där en person omkom.

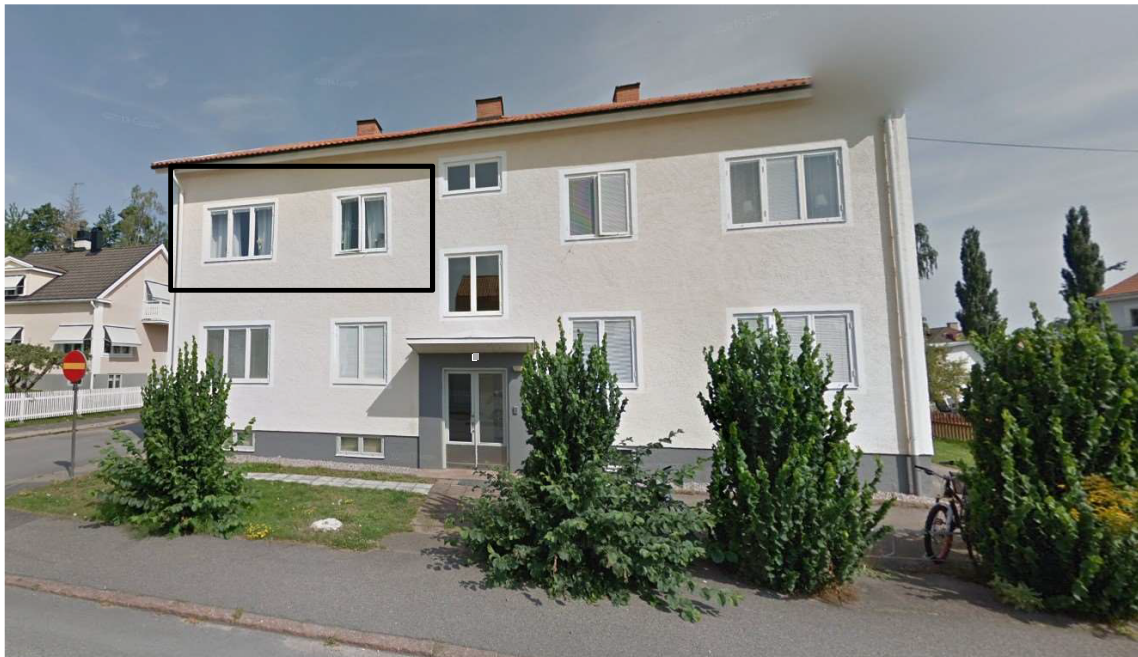
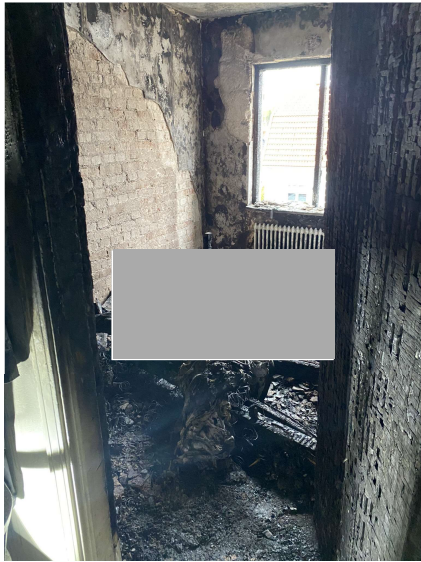
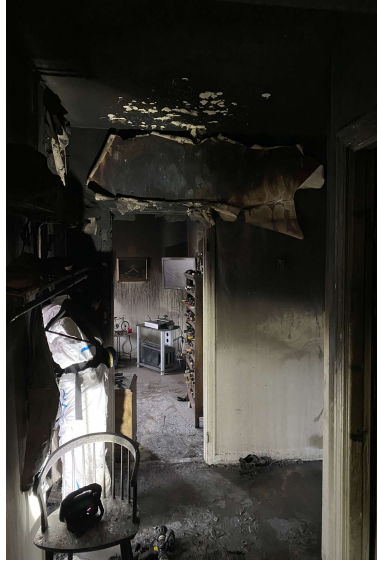
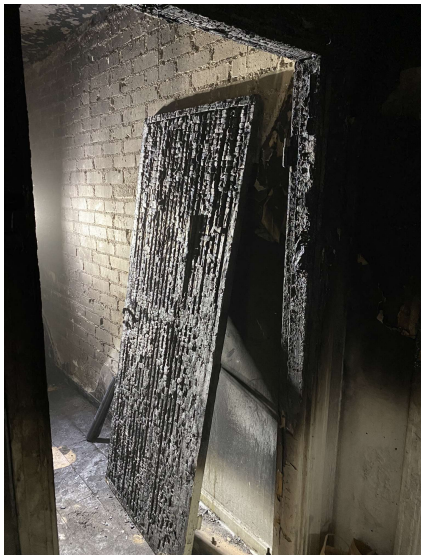
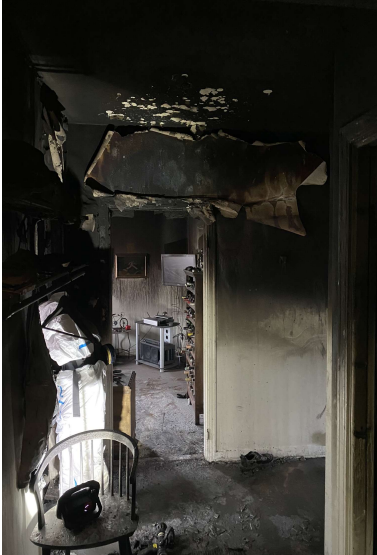
Bilder

Troligtvis anlagd brand som startats i sängen med brännbar vätska. Rummet är så utbränt och det har varit en mycket hög temperatur så risken finns att materialet som är skickat till forensiskt centrum inte visar brännbar vätska.
