# RÄDDNINGSTJÄNSTEN ENKÖPING-HÅBO

## BRANDUTREDNING

### Brand i byggnad, [REDACTED] Enköping

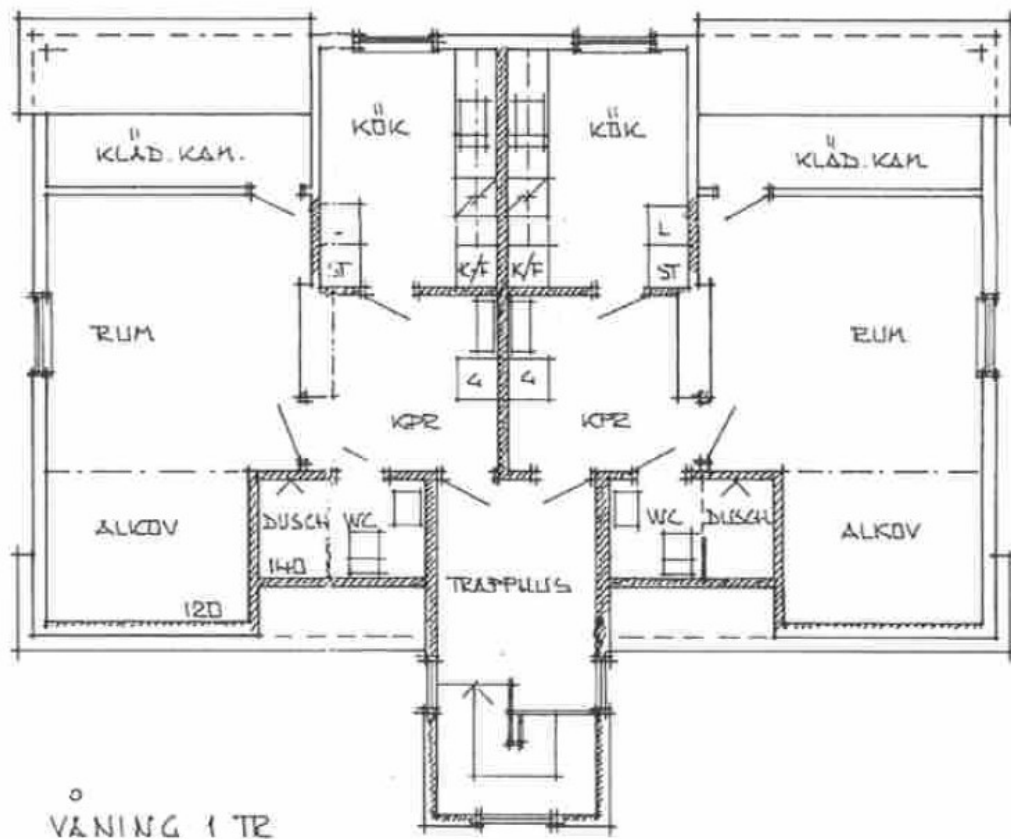
Byggnaden är en tvåplansbyggnad uppförd 1941 med adress [REDACTED] i centrala Enköping. Byggnaden innehåller totalt 4 lägenheter, varav 2 st 2 ROK på markplan (plan 1) och 2 st 1 ROK på plan 2. Den branddrabbade lägenheten ligger på plan 2 och har en golvyta på 56 kvm, se planritning nedan, brandlägenhet till höger i bild.

Branden har troligen startat i det som på planritningen benämns som RUM, i direkt anslutning till alkoven.

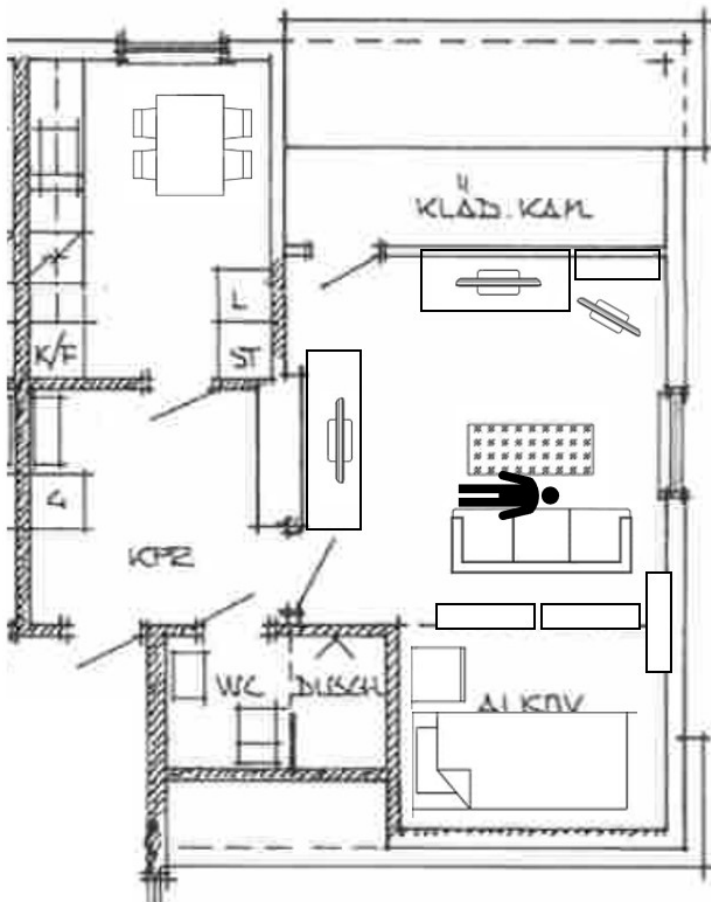
Räddningstjänsten påbörjade en räddningsinsats och möttes av boende som hjälpte grannen från plan 2 ner från trappan. På grund av att trapphuset är relativt litet och grannens svårigheter att gå nedför trappan kunde inte en insats mot brandlägenheten påbörjas innan personen hade tagit sig ner och bort från trapphuset. Rökdykarna avvaktade en kort stund innan man hjälpte personen ner. Detta moment bedöms ha försenat insatsen med 1-2 min. Ytterdörren till lägenheten var låst, men forcerades snabbt och effektivt. Miljön i lägenheten beskrivs som inte särskilt varmt, men svårorienterad med rök i princip hela vägen ner till golvnivå vilket gjorde att sikten var dålig. I lägenheten fanns det också mycket föremål (möbler, högar med tidningar mm.) vilket bidrog till svårigheterna att söka efter den drabbade personen. 13 minuter efter att första enhet kvitterat sig framme meddelas att personen är hittad och uttagen ur lägenheten. Den drabbade personen hittades nedanför soffan, se bild nedan.

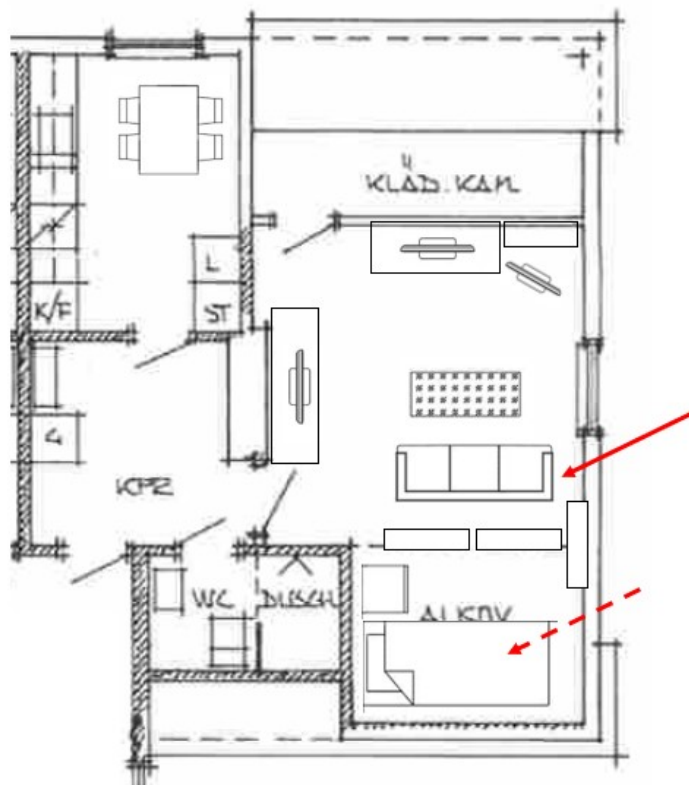
Den primära hypotesen utifrån fynden vid brandplatsundersökningen är att startutrymmet och primärbrandområdet är i eller vid ena armstödet på den soffa som fanns i det stora rummet, se heldragen röd pil nedan. Det har dock inte kunnat uteslutas att brandstarten varit i sängen, se streckad röd linje.

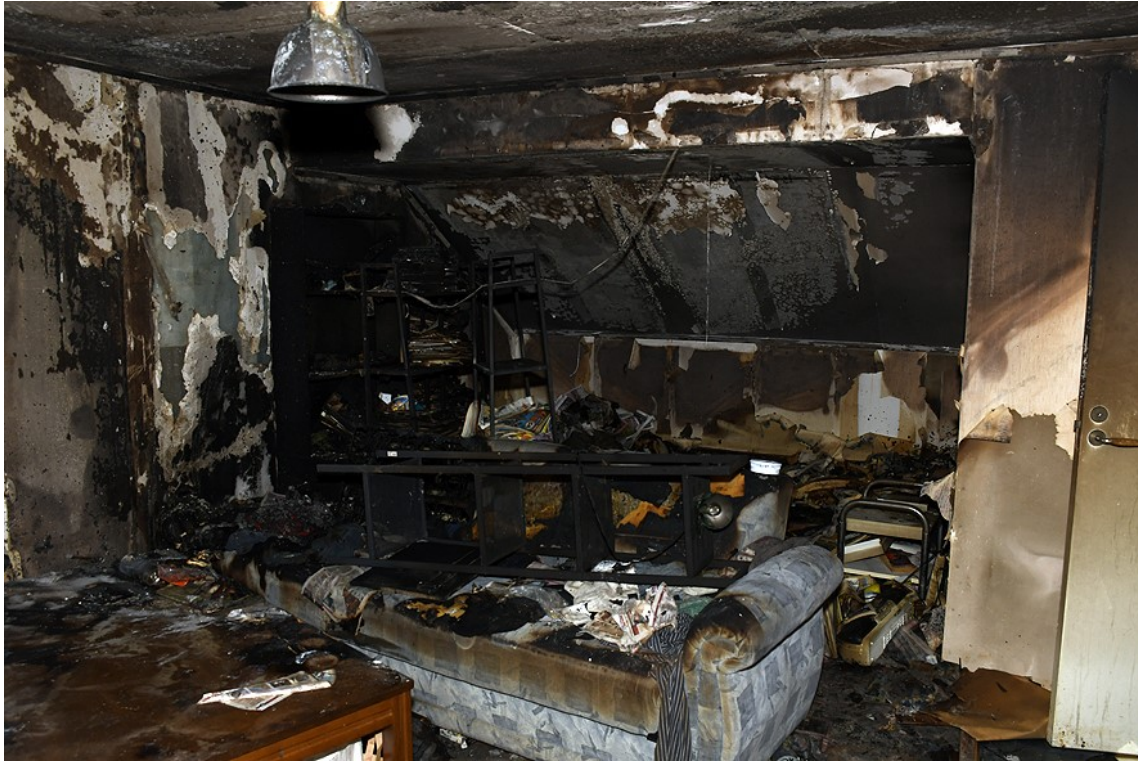
Brandorsak har inte kunnat fastställas, men relativt vanliga brandorsaker så som brandfarlig vätska och elektriska apparater har kunnat uteslutas. Inga ljusstakar eller andra tecken på levande ljus påträffades vid brandplatsundersökningen. Skador på soffa och baserat på vad den boende påträffades bedöms det som sannolikt att personen sovit på soffan när branden startade.

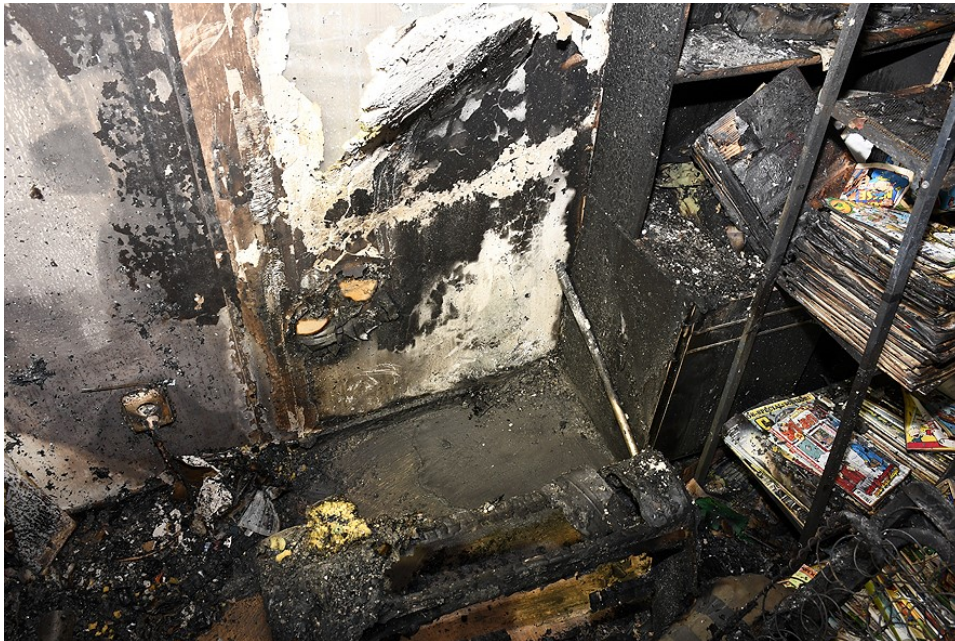
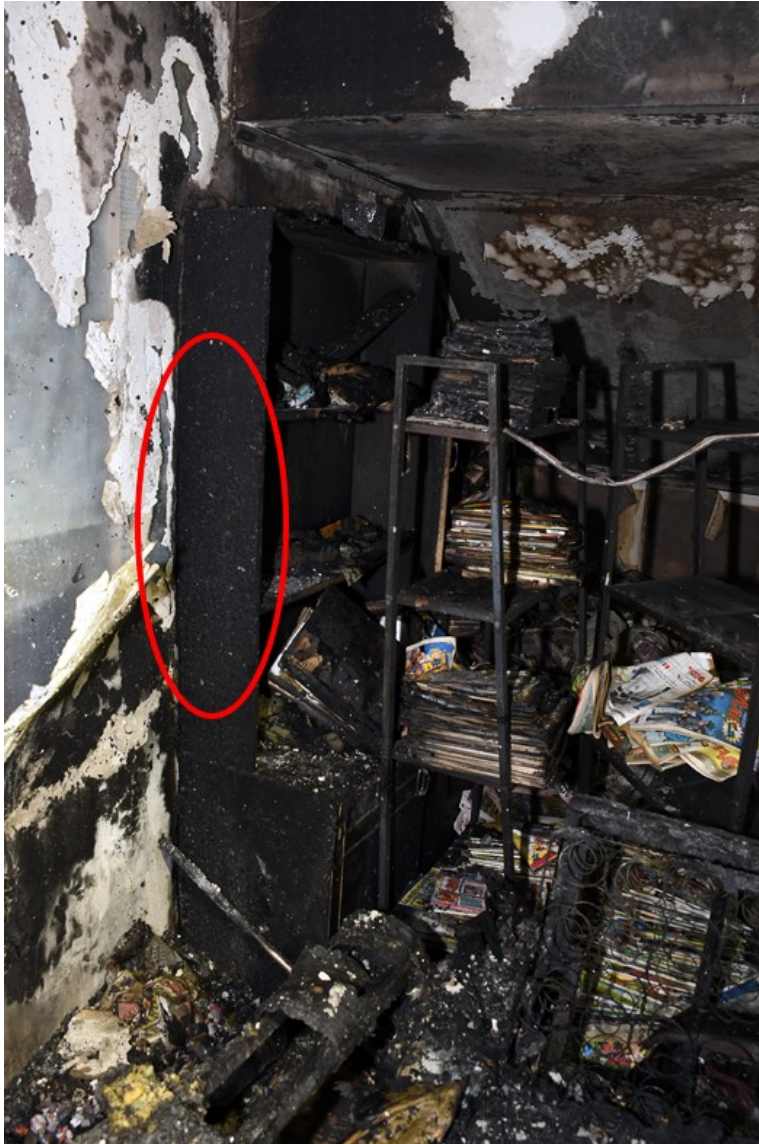
Det kan inte uteslutas att branden startade i sängen och spreds till soffan, men det som talar för brandstart i anslutning till soffan är att golvet har kraftigast skador där, och den bokhylla som står längs med väggen har mer skador på sidan som vetter mot soffan än mot sängen, se bilder nedan.
