Diarienummer:
2024-000003

Brand i lägenhet

med dödlig utgång

Datum:	2024-01-01
Tid:	22:48
Plats:	Timrå
Händelsetyp:	Brand i byggnad
Händelserapportnummer:	G2024.000515
SOS Ärendenummer:	11.9765651.1

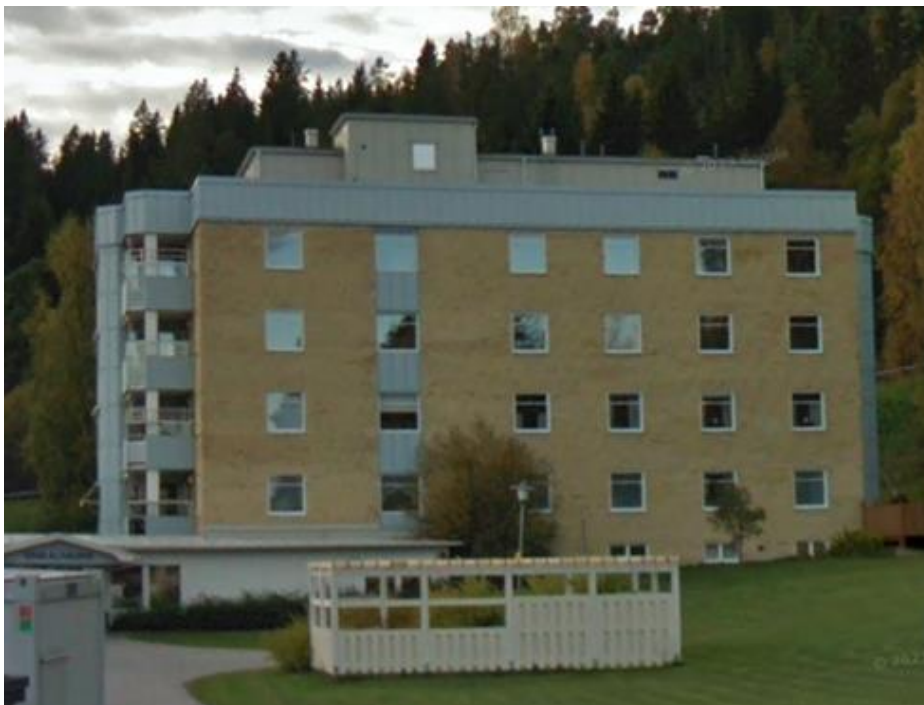
Flerbostads i 5 våningsplan med stomme av betong och med en fasad av tegel.

Tidigare användes huset av kommunen som vårdboende men är nu ett vanligt flerbostadshus där hyresgästerna hyr sina lägenheter själva. Från tiden som vårdboende finns ett automatiskt brandlarm installerat. I samband med att det blev egna lägenheter så monterades detektorerna i lägenheterna bort. Detektorer finns fortfarande kvar i gemensamma utrymmen såsom korridorer och trapphus. Det automatiska brandlarmet är vidarekopplat till SOS Alarm som i sin tur larmar räddningstjänsten. I lägenheterna har fastighetsägaren monterat vanliga brandvarnare.
