**RAPPORT**  
Fördjupad insatsuppföljning  
Avdelning Förebyggande

Händelse: Dödsbrand i småhus

Larmnummer: G2023.148562

Diarienummer: 2023-000979

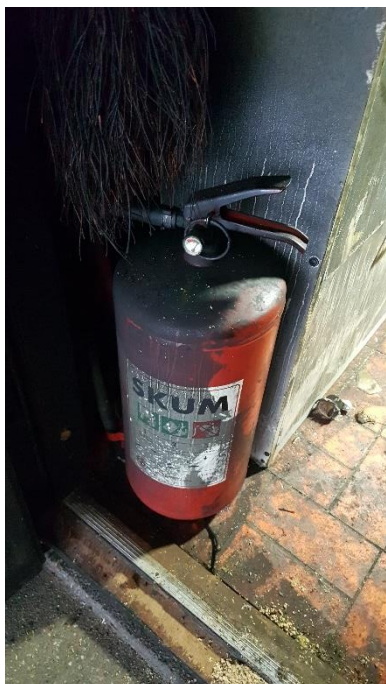
Figur 1 Ej använd handbrandsläckare vid innanför entrédörr mot gatan

Den drabbade personen hittades i entréhallen mot gatan och brandsläckaren var inte använd (se figur 1). Detta tyder på svårigheter för personen att agera vid brandförloppet och/eller att personen varseblevs för sent. Om trygghetslarmet hade haft brandvarnare med automatisk vidarekoppling så hade exempelvis räddningstjänsten kunnat larmas betydligt tidigare till branden vilket bedöms vara avgörande för överlevnaden vid brand för personer som själva har svårt att uppfatta brandvarnaren och agera själv vid brand. Att branden vid räddningstjänstens framkomst hade spridits till fasaden (via spräckt fönster) innebär att branden troligtvis pågått länge före grannen sett utvändiga flammor och larmat 112.

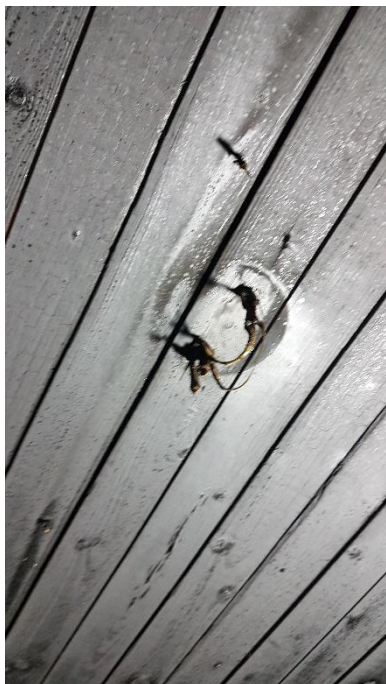
Minst en brandvarnare fanns i huset på plan 2 vid interntappan, se figur 2-3. Det kan ha funnits brandvarnare även på plan 1, men på grund av brandskadorna har detta varit svårt att undersöka.

Figur 2 Takfäste efter brandvarnare

Oklart om det fanns någon fungerande brandvarnare. Räddningstjänstens personal som först anlände hörde inte någon aktiv brandvarnare. Antingen så fungerade brandvarnaren på plan 2 (se figur 2-3) och smälte sedan av branden, eller så fungerade den inte alls. Även oklart om hörbarheten från brandvarnaren på plan 2 var tillräckligt god i sovrummet plan 1. Om det fanns någon brandvarnare på plan 1 i anslutning till den drabbades sovrums är oklart, detta på grund av brandskadorna.

Erfarenhet	Rekommendation
Brandvarnare som obligatoriskt tillhör till trygghetslarm kan med stor sannolikhet minska personskadorna vid brand och bedöms enligt forskning vara samhällsekonomiskt lönsamt för personer med trygghetslarm äldre än 65 år.	Uppmana Borås Stad att vid nästa upphandling kravställa brandvarnare som ett obligatoriskt tillhör till alla trygghetslarm
Portabelt släcksystem för bostäder bedöms kunna rädda liv. Sådana portabla släcksystem för bostäder saknar dock definition och teknisk standard, vilket skapar osäkerhet och stora hinder vid offentlig upphandling.	Uppmana Brandskyddsföreningen att starta upp ett utvecklingsarbete mot en teknisk vägledning (SBF) avseende portabel sprinkler
Det tar lång tid att få tankbilar på plats istället för att använda närmsta brandpost. Det riskerar även att bli trångt på gatan med ytterligare stora räddningsfordon	Låt Operativa avdelningen inom SÄRF analysera om det finns något generellt avstånd mellan släckbilens placering och närmsta brandpost där det istället är mer fördelaktigt att använda tankbilar istället för brandpost.

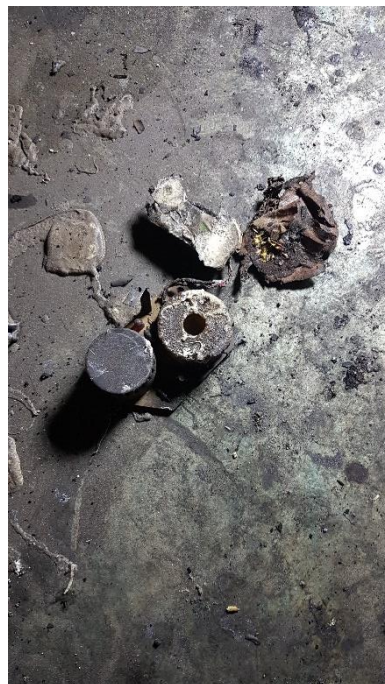
Figur 3 Söndersmält brandvarnare
