## OLYCKSUTREDNING

**Brand i publik lokal - byggvaruhus, Pettersväg Idre, Älvdalens kommun 2023-05-30 kl. 01:55.**

Rapportförfattare: Louise Söderberg  
Version: 2, 2024-05-16

Brand i byggvaruhus  
Idre, Älvdalens kommun  
2023-05-30

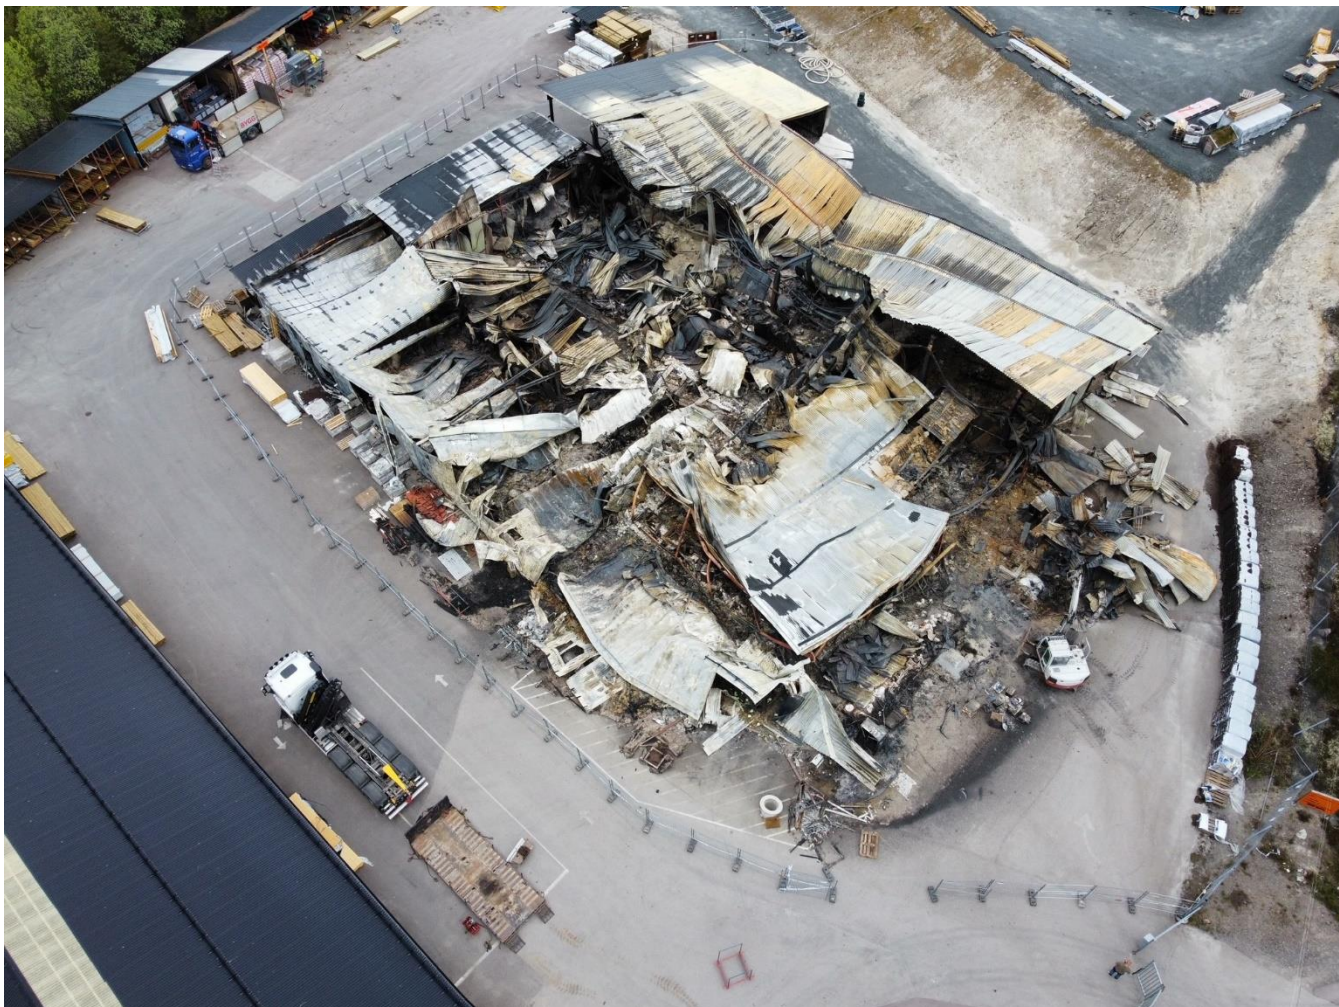
Figur 1 Bild från brandplatsundersökning 2023-06-07 foto av Richard Jacobsson FSec.

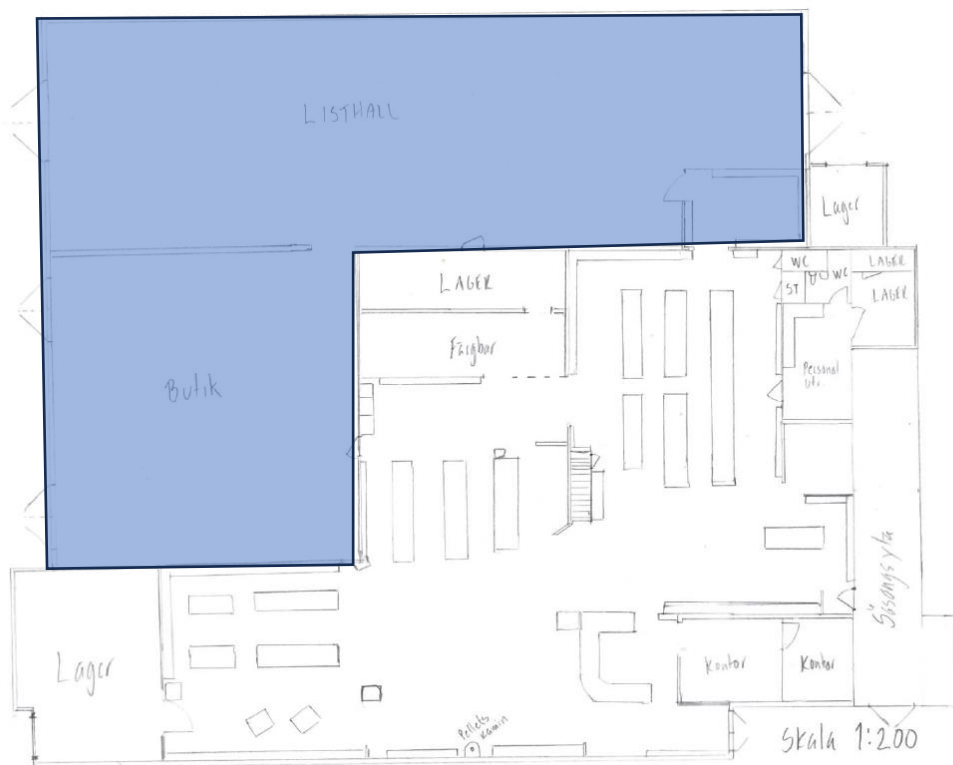
Figur 5 Ungefärlig planritning framtagen av verksamheten 2023-06-03, markerade i blått är del av byggnaden som var oisolerad.

Byggvaruhandels ytterväggar bestod av plåt och ingen brandteknisk avskiljning inom byggvaruhuset bedöms ha funnits enligt uppgifter från personal som arbetade på byggvaruhuset.

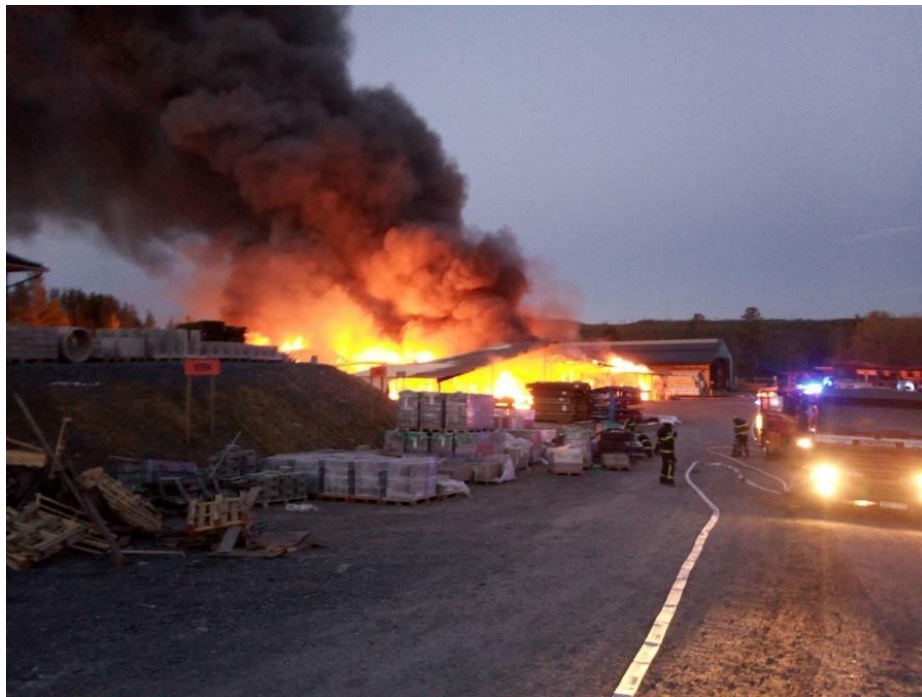
7265 tog sig runt byggnaden och stannade vid grind norr om byggvaruhandel, från denna vy noteras att branden var mycket kraftigare än vad som uppmärksammats initialt. Lågor slog även ut genom taket centralt i byggnaden, i detta skede anländer ytterligare resurser från station Idre. Inriktningen blir att forcera den norra låsta grinden in på området med målet att hindra spridning till övriga kringliggande byggnader, främst virkeslagret söder om den brinnande byggvarubutiken.

Figur 6 Vy från norr, foto kl. 02:54.

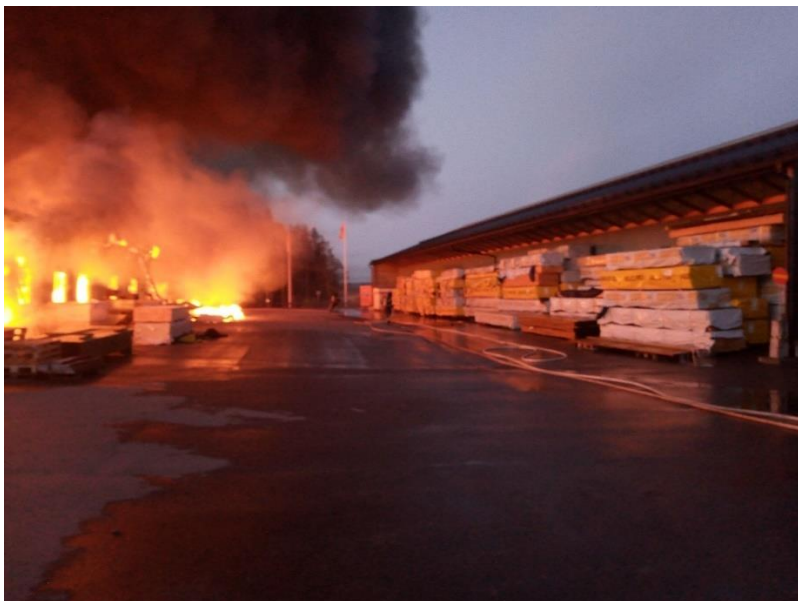
Figur 7 Vy från nordväst med virkeslager beläget till höger i bild, foto kl. 02:56.

Strålningsvärmens för att kyla virkeslagret från norr respektive väster var mycket påtaglig, av denna anledning roterade räddningspersonalen med täta intervall för att inte exponeras för värmestrålningen under för lång tid. Det noterades även att det fanns ett gasolskåp samt en öppen förvaringshylla med tryckkärl, som stod under skärmtaket, där upplag av virke förekom.

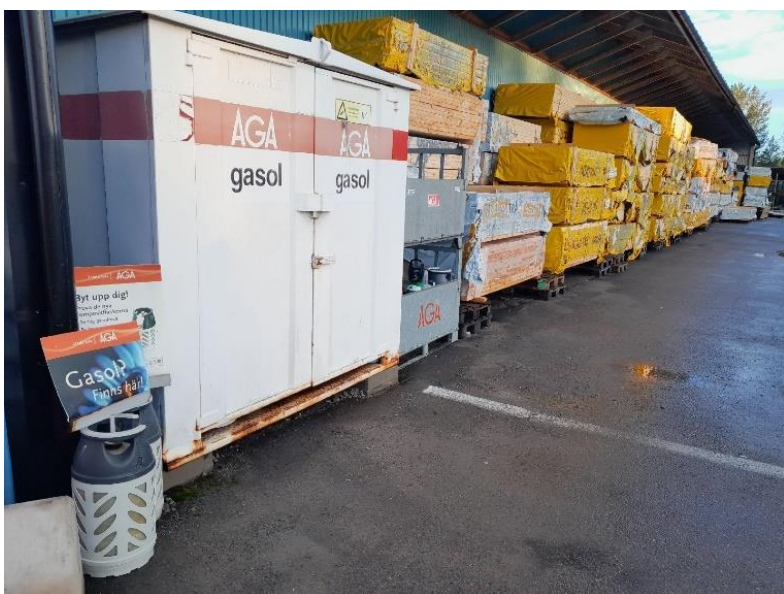
Figur 8 Placering av gasolskåp under skärmtak, foto taget 2023-05-30 kl. 04:55.

Den största risken för personalen på plats bedömdes utgöras av gasolskåpet beläget i hörnet av virkeslagret på grund av stark värmestrålning mot gasolskåpet och den öppna förvaringshyllan med tryckkärl. Risk för antändning av utvändigt material mot virkeslager bedömdes även utgöra en beaktansvärd spridningsrisk. Stort fokus lades därmed på att få i gång vattenbegjutning från den östra sidan, i ett kritiskt skede diskuterades att det var aktuellt att behöva backa undan på grund av värmestrålningen, parallellt med detta skede säkrade station Särna (7300) vatten till tankfordon 7340 och kunde börja kyla värmebestrålad virkespaket. Gasflaskor inom byggnaden bedömdes även som en risk för räddningspersonalen att förhålla sig till och därmed ej vistas nära byggnaden.

Byggvaruhuset saknade tillstånd till hantering av brandfarliga varor, varvid ingen kontroll av hanteringen hade utförts i Brandkåren Norra Dalarnas regi. Gasolskåp som fanns under skärmtak vid virkeslager utgjorde en risk och hade kunnat påverka räddningsinsatsen på sådant att det inte hade varit möjligt att kyla denna del fortsatt. Vilket hade fått till följd att virkeslager hade involverats i branden samt att gasolbehållare hade blivit brandpåverkade och utgjort en risk för räddningspersonalen till följd av risk för splitter.

Enligt tabell 2.1 i MSB handbok, "Placering av brandfarliga varor i butiker", anges att avstånd mellan lättantändligt material och brandfarliga varor ska vara minst 6 meter, vilket inte uppfylldes vid gasolförvaringen under skärmtaket vid virkeslagret.

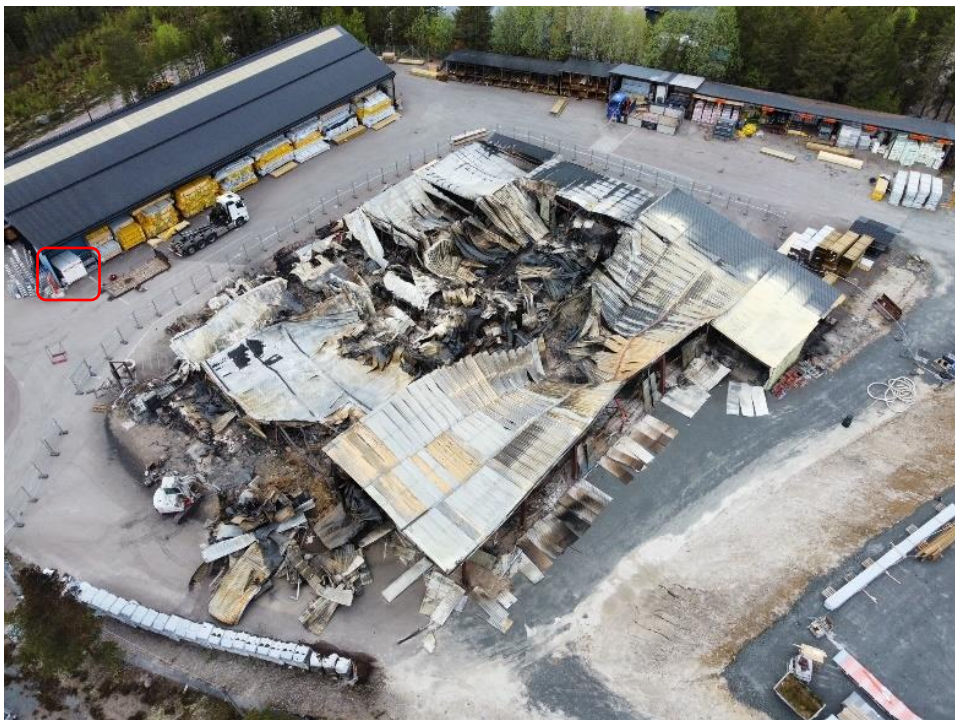
En kritisk tidpunkt förekom under räddningsinsatsen när plåtarna på virkeslagret bågnade av strålningsvärmens, innan kylning från den västra sidan mot virkeslager och gasollager kunde ske. Inriktningen från SL 7210 (även benämnd 7265) till personal på plats, var att behöva backa med anledning av de gasolflaskor som fanns i området och avbryta ytkylningen, men till följd av den säkrade vattenförsörjningen som station Särna (225-7300) ombesörjde så kunde fortsatt kylning ske. På två utvändigt placerade gasolflaskor vid byggvaruhandeln (ej i skåp) löste säkerhetsventilen ut på, med följande jetflamma riktad in mot byggvaruhandeln. Mindre smällar hördes från byggnaden och under senare del av förloppet hördes även ett betydligt antal högre smällar. Samtlig brandpersonal fick tydliga restriktioner av SL 7210 (även benämnd 7265) om att hålla behöriga avstånd till byggnaden och om möjligt stå i skydd.

Figur 9 Rödmarkerad plats där gasolskåp förvarades.

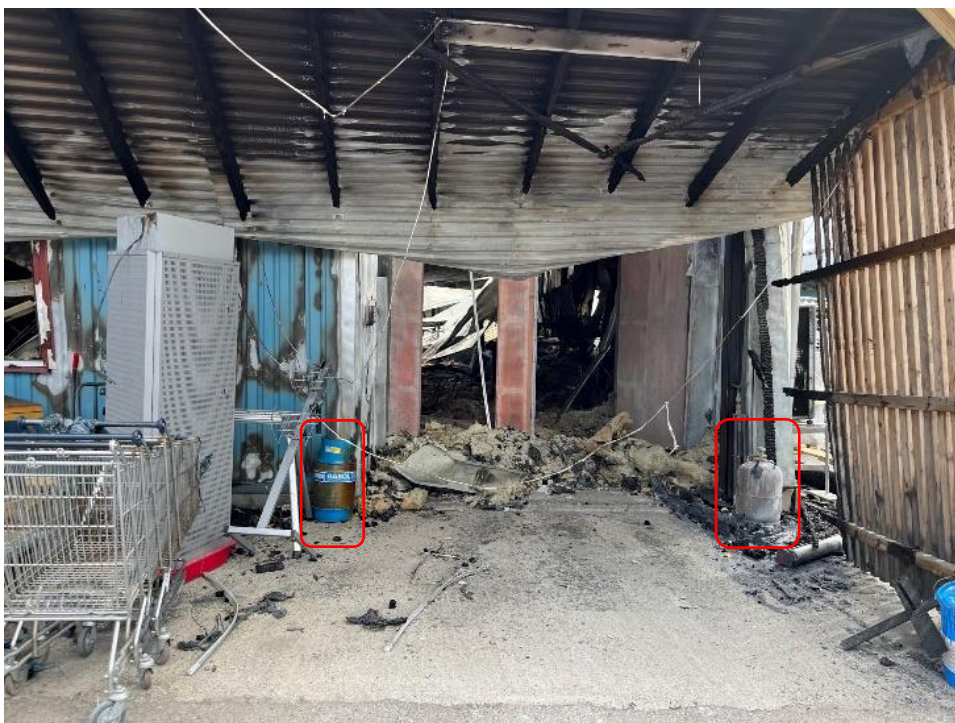
Figur 10 Gasol placerat i lagerdel i sydväst i byggvaruhuset.

Enligt information från verksamheten har gasol till kunder hanterats utomhus, men under insatsen har det noterats ett flertal gasolflaskor som varit brandpåverkade. Personal på plats har agerat utifrån kunskaper om risker för splitter och kärlsprängning. Den gasol som noterades inom den branddrabbade fastigheten var placerad i lagerdel, i fastighetens sydvästra hörn.

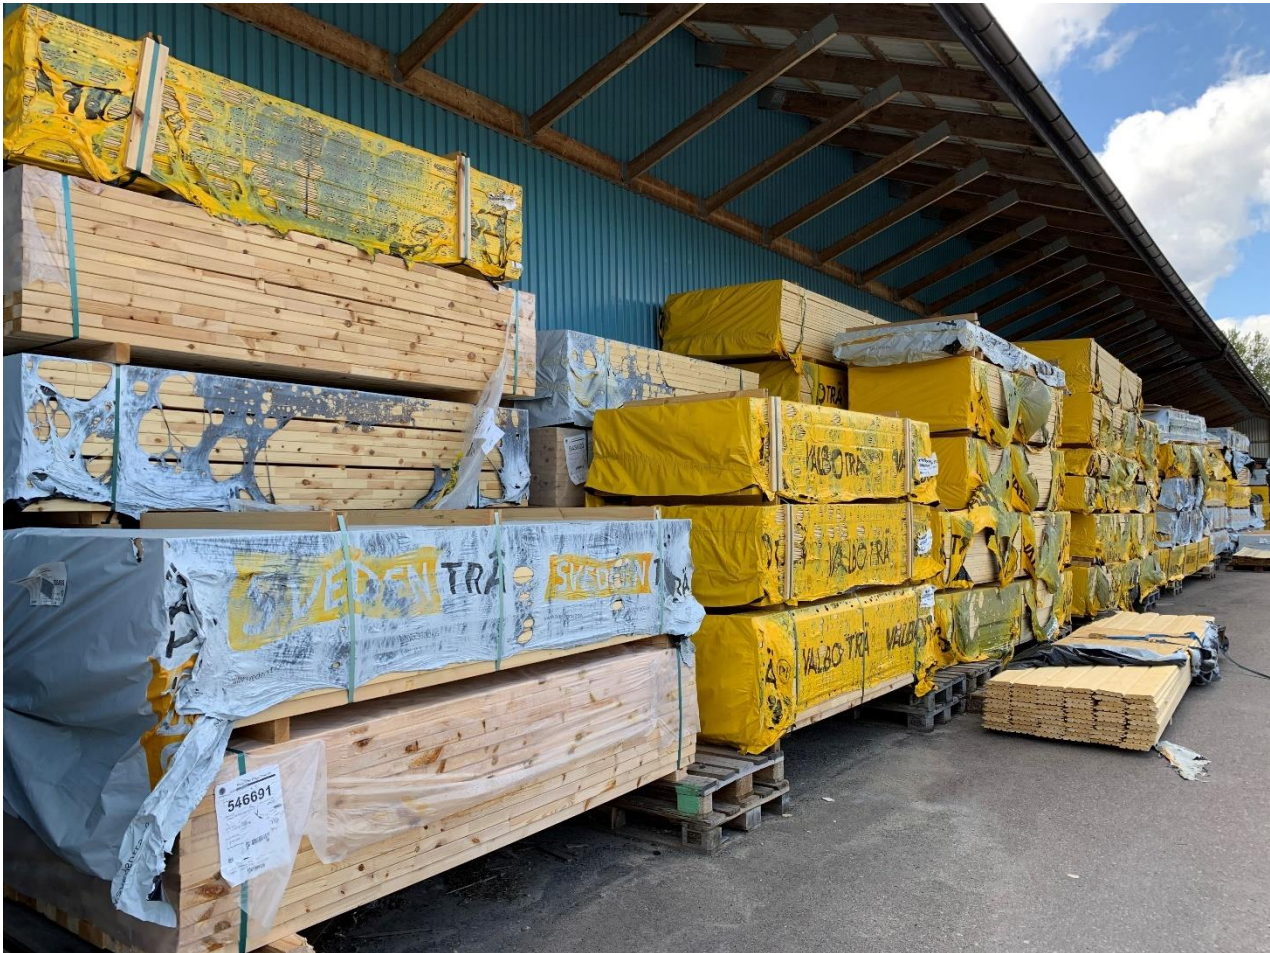
Figur 11 Smält plast på virkespaket av strålningsvärme från byggvaruhuset, foto från brandplatsundersökning 2023-06-08.

Personal från station Särna (7300) noterade även att plast hade börjat att smälta på de träpaket som var staplade mot byggnad med virkeslager, beläget nordöst om den drabbade huvudbyggnaden. Räddningsresurser från Engerdal (Norge) bistod med att kyla virkespaket mot virkeslager för att minimera risk för brandspridning. Sambandet med anslutande räddningsresurser från Norge fungerade väl, en gruppkombinering skedde av RAPS och NOSE. Likaså fungerade det väl med ytterligare ankommande enheter från Lofsdalen och Älvdalen.

Personal från station Särna skötte angöring av Idres motorspruta effektivt och noterade även att plast hade börjat att smälta på virkespaketet. Varvid prioritering och kylning av virkeslager med intilliggande gaslager, började att kylas i ett kritiskt skede.

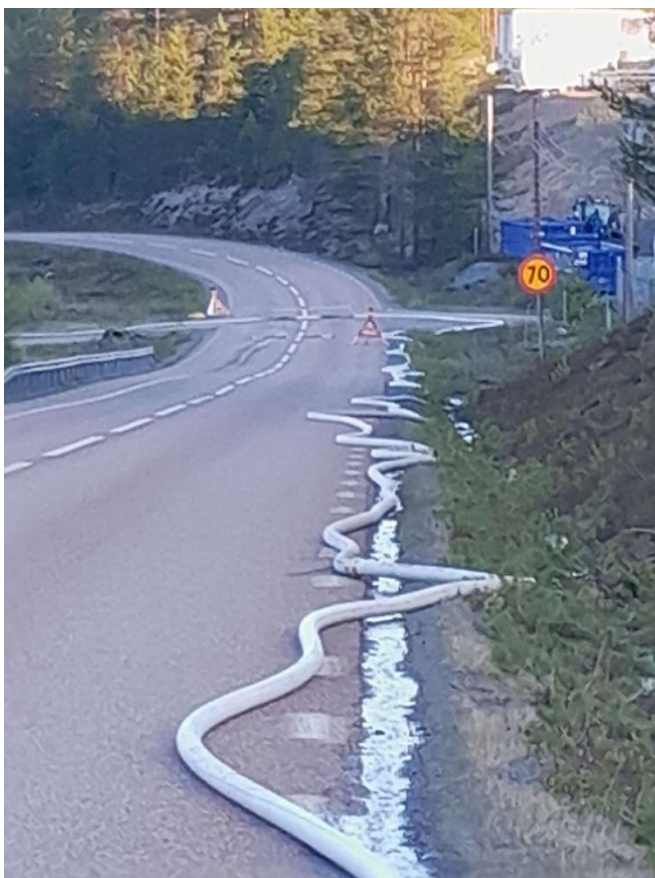
Brandvattenförsörjning skedde från brandpost i norra delen vid Ljunghemsvägen till Idres fordon 7210. Station Särna (7300) hade fått uppgiften att sätta den motorspruta som Idre tagit till platsen, i drift vid Idresjön. Strax sydväst om byggvaruhandeln fanns en badplats som mycket väl lämpade sig för att försörja brandplatsen med vatten via motorspruta och slangdragning via RV 70 österut till Pettersväg.

Figur 13 Slangdragning från motorspruta vid badplats, uppskattningsvis har minst 500 meter 76 mm slang krävts.

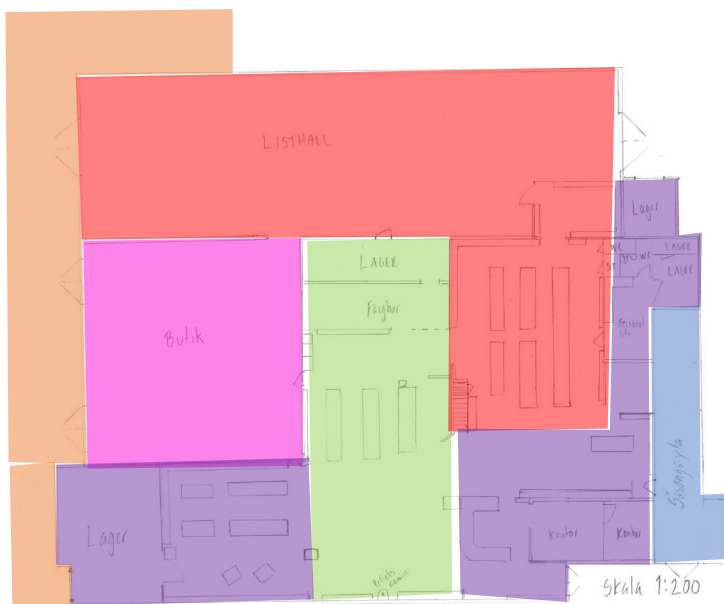
Figur 14 Byggnadens tillbyggda delar.

**GRÖN:** Ursprunglig byggnad ca. 200 kvm.

**ROSA** 1975: Tillbyggnad av lagerlokal. 1978 revidering av tidigare bygglov från 1975 med mer exakta mått. Väggar och tak av pannplåt och regelstomme i trä. Ca 100 kvm.

**RÖD:** 1979, utbyggnad av ca. 600 kvm industrilokal. Dimensionerat med IPE 180 och HAE 340, balkar i stål.

**LILA:** 2008-2009: Ombyggnation av butik, förlängning av tak m.m.

**BLÅ:** 2012 Nybyggnad av säsongsförråd, utvändigt skärmtak.

**ORANGE:** Okänt årtal, utvändigt skärmtak.

Enligt information från personal på byggvaruhuset fanns ingen känd brandcellsdelning i byggnaden eller någon brandsektionering. Byggnadens byggnadsklass bedöms motsvara Br 3, då någon dokumentation över fastighetens byggnadstekniska brandskydd inte finns att tillgå.

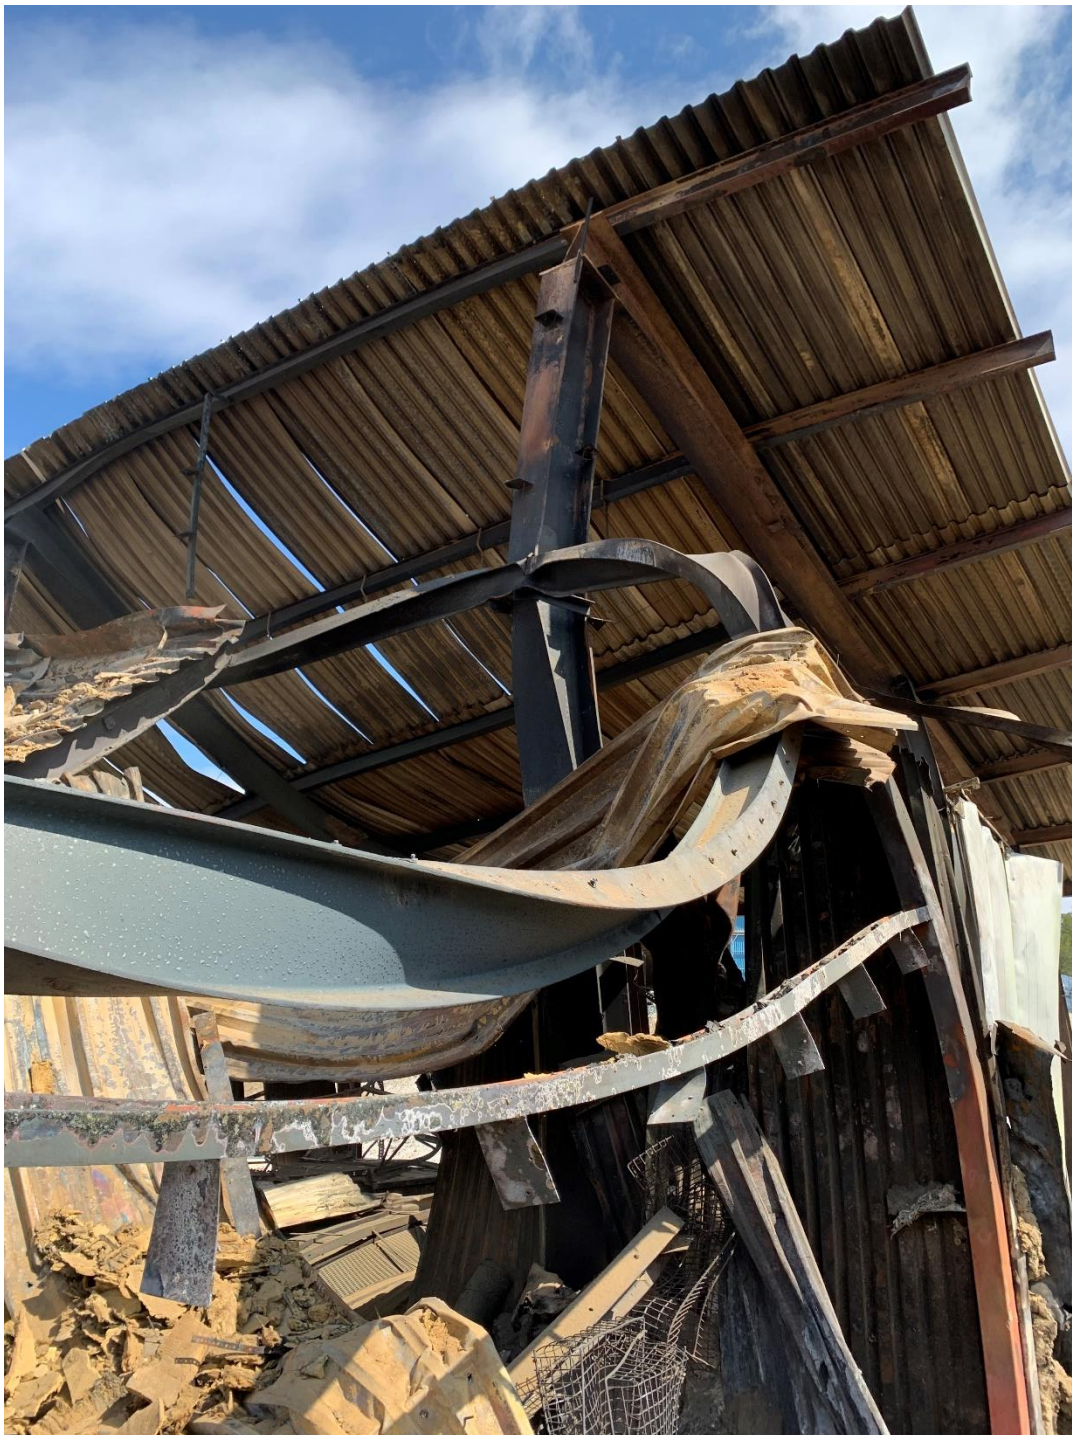
Figur 15 Bild från brandplatsundersökning 2023-06-08, kollaps av bärverk i gränslinje mellan listhall och butik i nordöstra delen av bygganden.

Takkonstruktionen har stora spännvidder och därmed ökad risk för konstruktionskollaps vid brandpåverkan, vilket har beaktats från brandkårens personal. Att ha i beaktande är att oskyddad stålkonstruktion, förlorar halva sin bärlighet redan vid temperaturer om ca. 350 grader.
