2024-01-30

## Olycksutredning gällande brand Luntgatan i Norrköpings kommun

Händelseadress: Luntgatan 13

Datum för händelsen: 2023-09-03

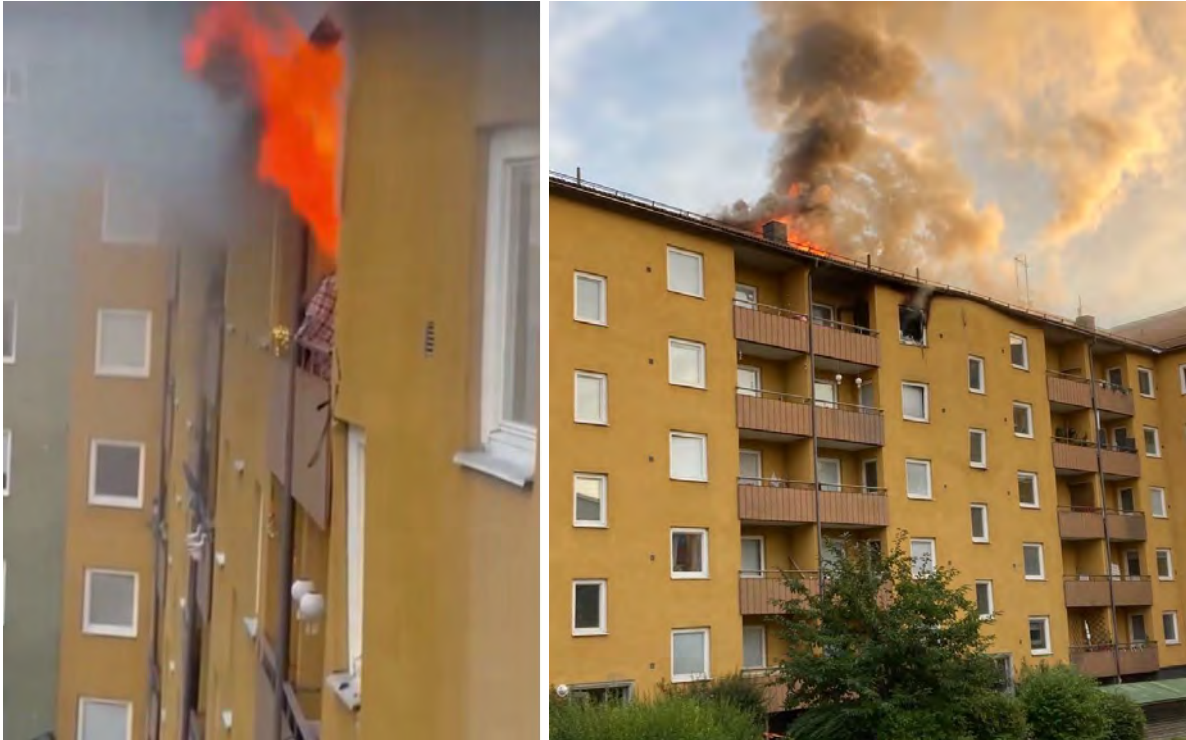
Figur 3 och 4. Figur 3 är en bild tagen av vittnen som visar hur personerna som vistades i lägenheten syns ha flytt ut på balkongen medan lågorna slår ut genom köksfönstret (Källa NT). I Figur 4 är bilden tagen lite senare i händelseförloppet av insatspersonal. Personerna på balkongen har då räddats (från balkong vänster om det sönderbrunna fönstret), medan brandspridning har skett till vinden.

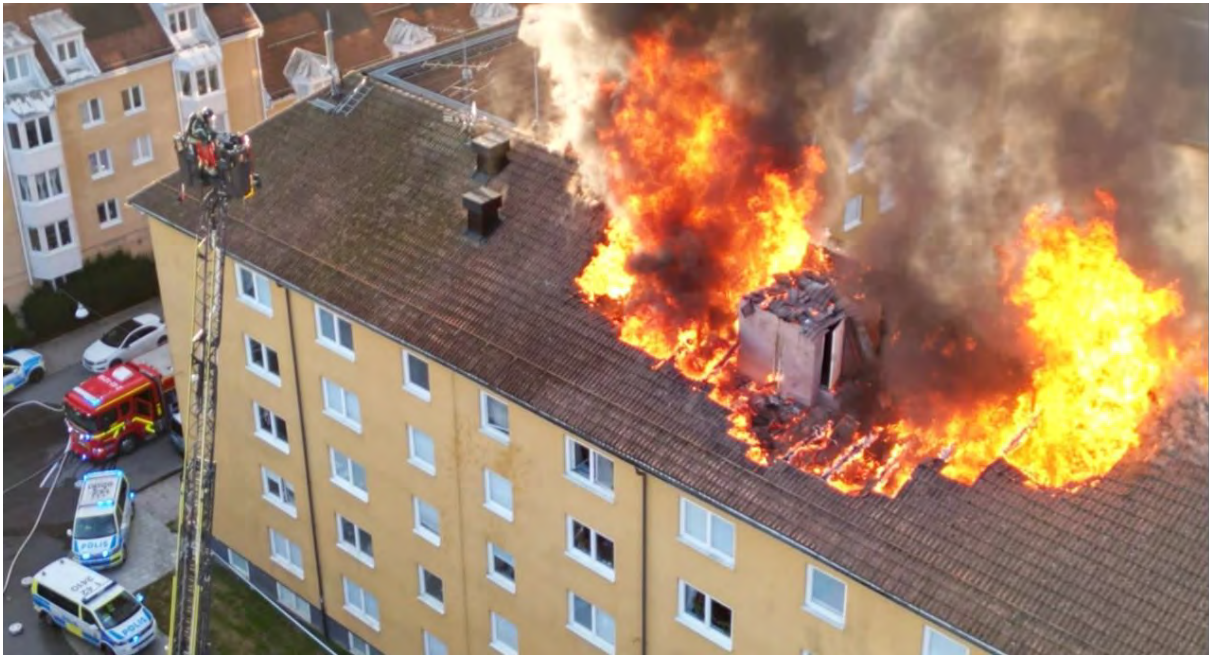
Figur 5. Bild som visar hur kraftig och omfattande brandspridningen var på vinden. Källa Wighsnews.

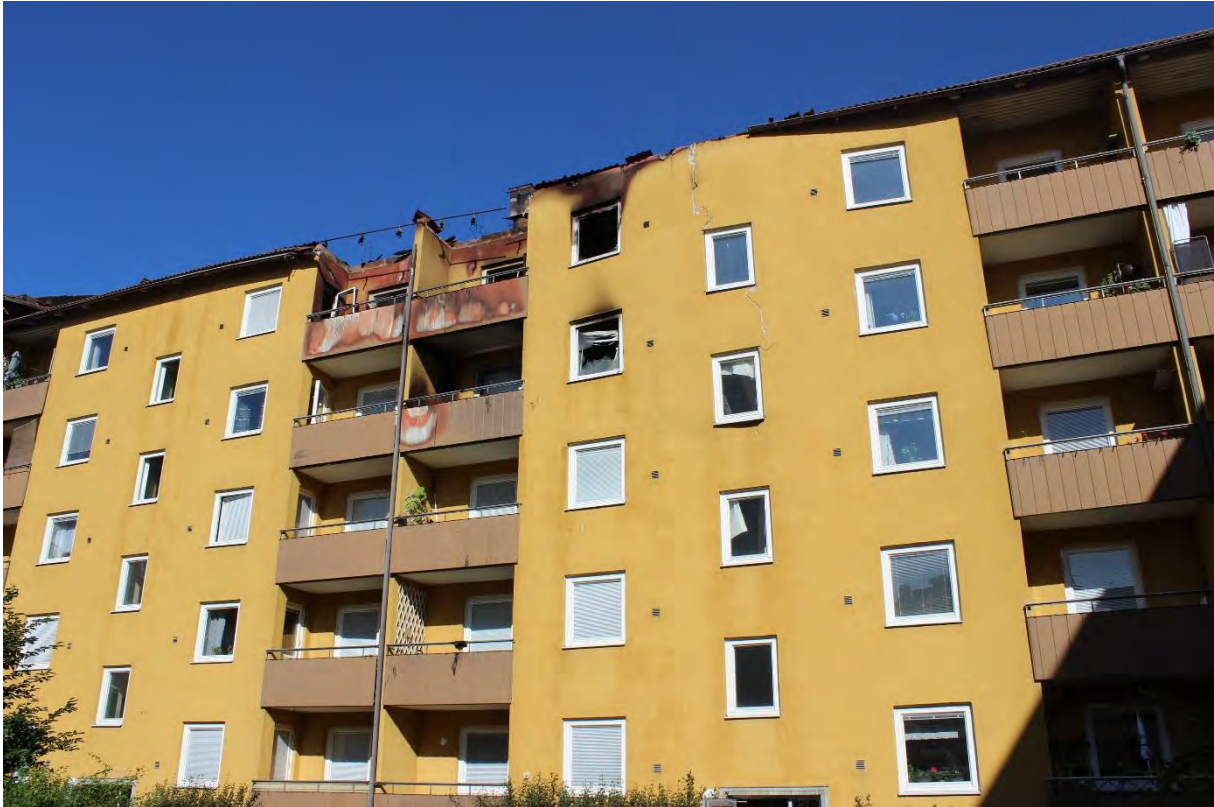
Från innegården syns det hur omfattande brandförloppet har varit. Stora delar av takkonstruktionen saknas helt, den har brunnit upp. Takfot och andra delar är skadade och lösa. På primärt branddrabbade lägenheten är samtliga fönster sönder och det syns kraftiga sotskador på fasaden. Vid det aktuella trapphuset syns också tydligt en större spricka i fasaden och ytterväggen är böjd utåt, tydliga tecken på att det skett en explosion av något slag. På marken nedanför ligger byggnadsdelar som rasat ned.

Figur 5. Bild på den branddrabbade byggnadens fasad mot innergården.

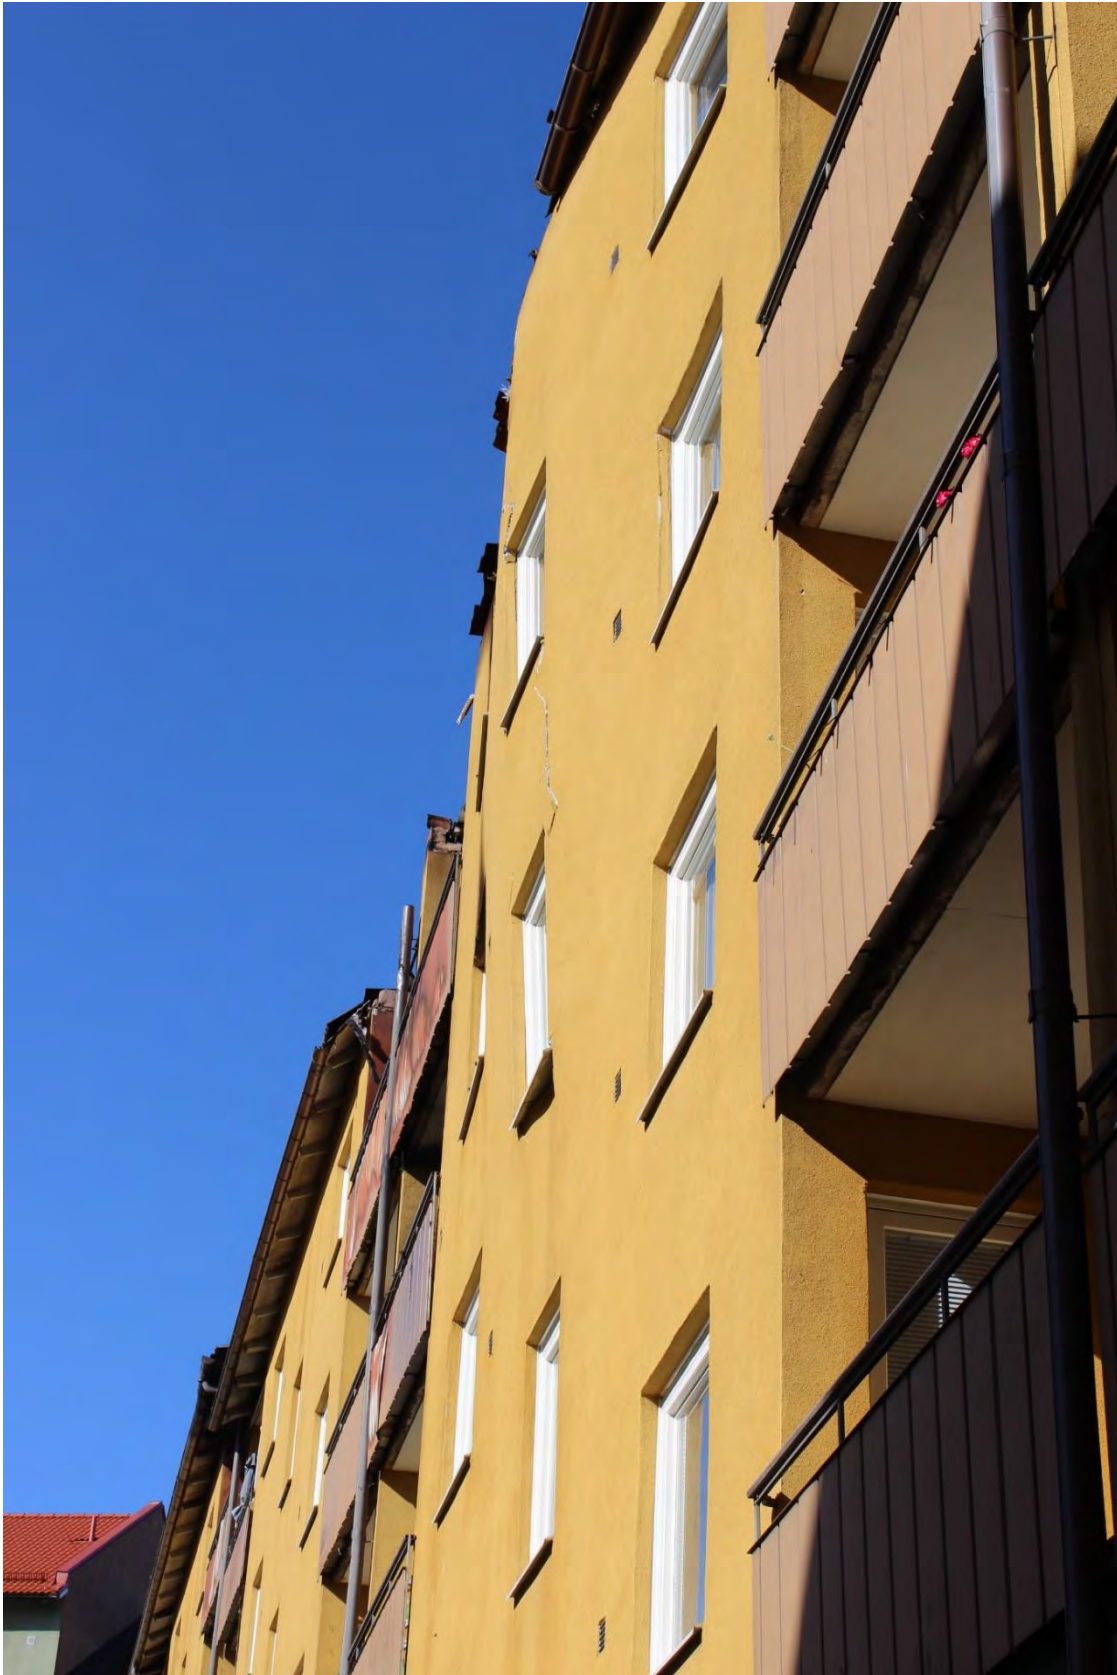
Figur 6. Bild på husets fasad som visar tydligt hur den buktar ut som ett resultat av att ytterväggen skadats av tryckvågen.

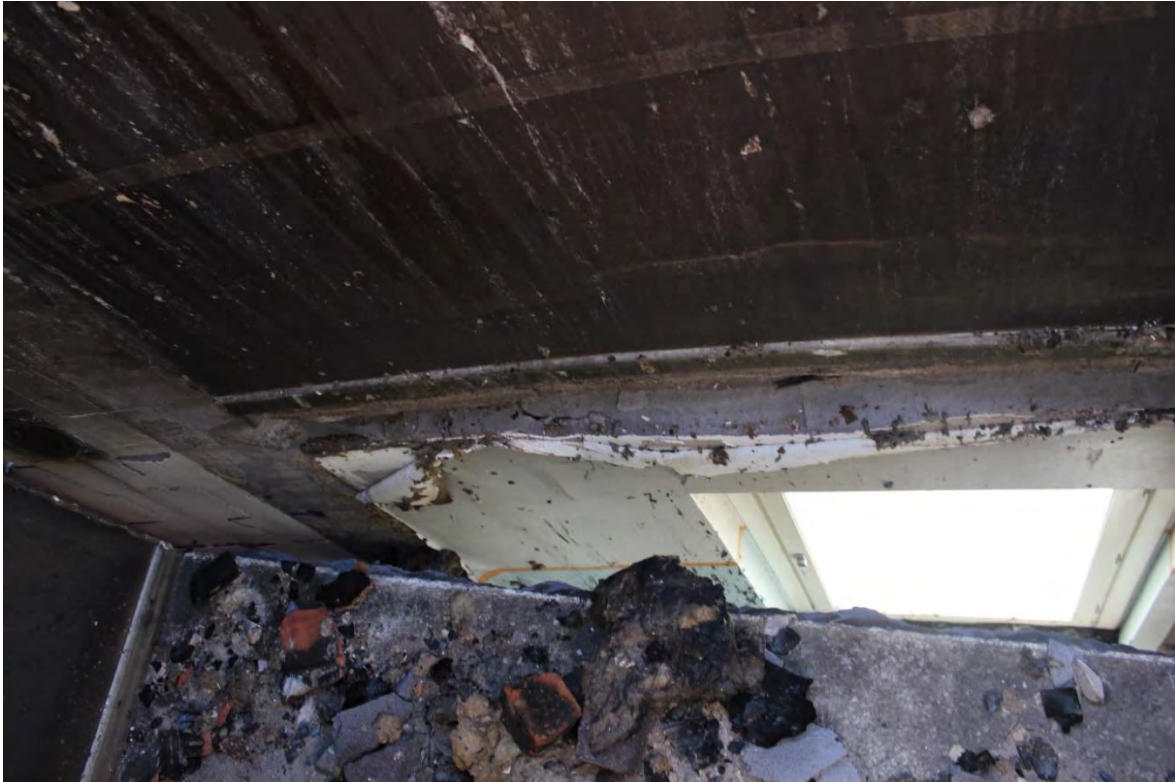
För att komma till den primärt branddrabbade lägenheten på översta våningen behövdes ur säkerhetssynpunkt intilliggande trapphus användas (13A). Därifrån gick det att passera upp på vinden och ned genom det aktuella trapphuset (13B). I trapphuset 13B har hela trapphuset omfattande rökskador. Inifrån syns tydligt hur ytterväggen har skadats och tryckts ut cirka 25–30 cm från bjälklagen och bärande innerväggar. Den buktar ut från den drabbade lägenhetens vägg mot trapphuset (innanför är köket beläget), över hela trapphuset och det buktar även ut från intilliggande lägenhetens vägg. Utbuktningen av väggen sträcker sig längs hela väggen vertikal höjd, upp till vinden och hela vägen ned till markplan. Det har blivit ett stort mellanrum längs hela ytterväggen och nedåt.

Figur 8. Bild från trapphuset som visar hur ytterväggen tryckts ut från bjälklagen och att det bildats ett mellanrum mellan yttervägg och varje våningsplan.

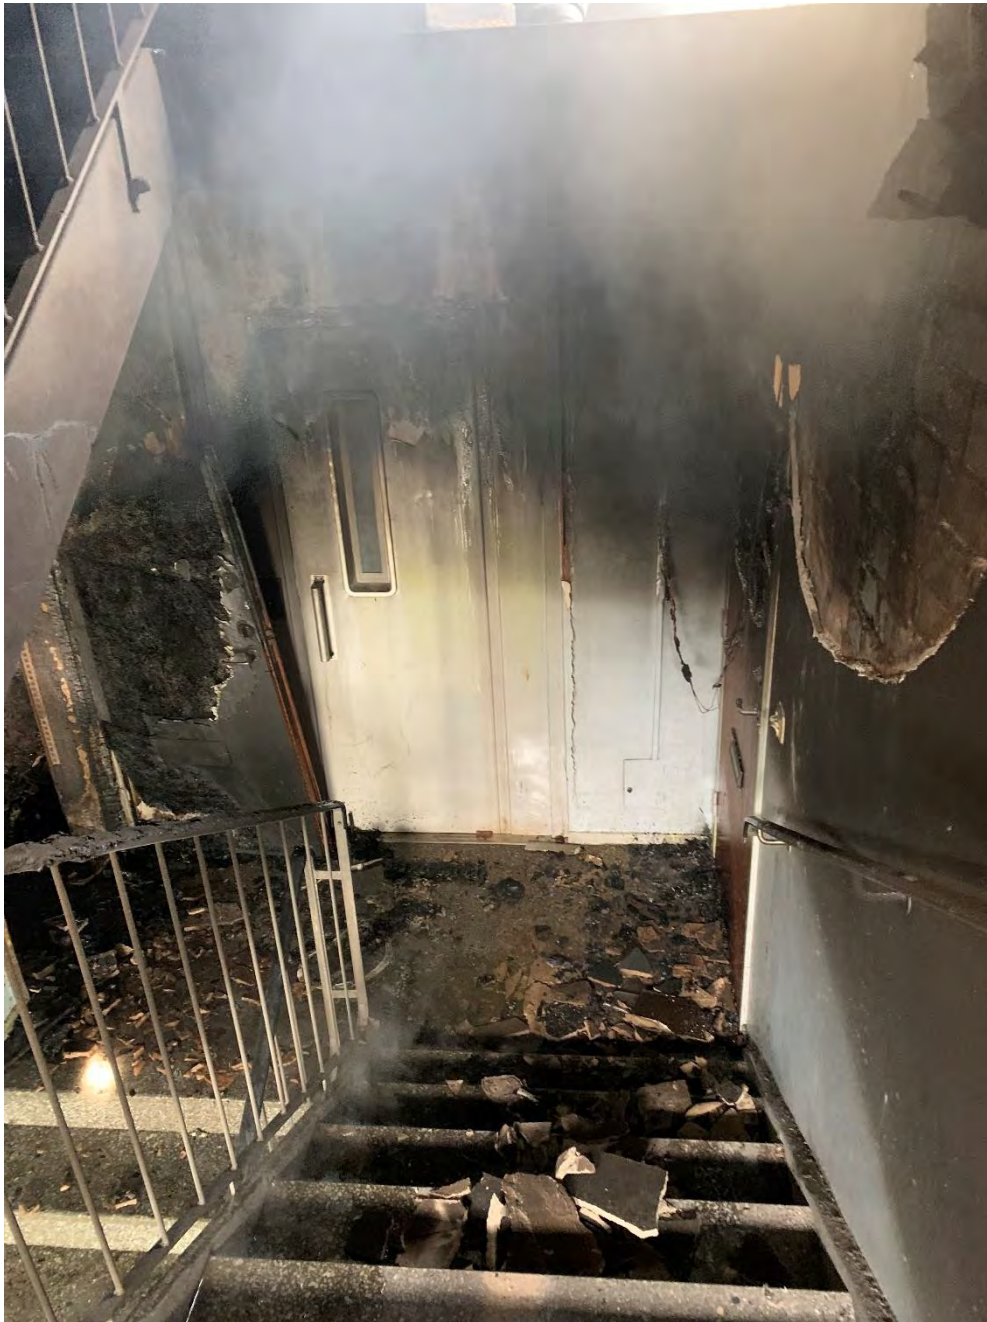
Dörren till den aktuella lägenheten är helt brandskadad och stod öppen. Det syns tecken på att den fläkts upp och skadats på annat sätt än enbart av värmepåverkan från brand. Insatspersonal som var först upp i trapphuset har angett att lågor stod ut rakt ut från dörröppningen mot intilliggande lägenhet, de uppfattade att lägenhetsdörren ”tryckts upp”.

Figur 9. Bild på trapphusets översta del. Till vänster i bilden syns resterna av lägenhetsdörren till den primärt drabbade lägenheten. Dörren har fläkts upp och stod öppen när rökdykare kom upp i trapphuset.

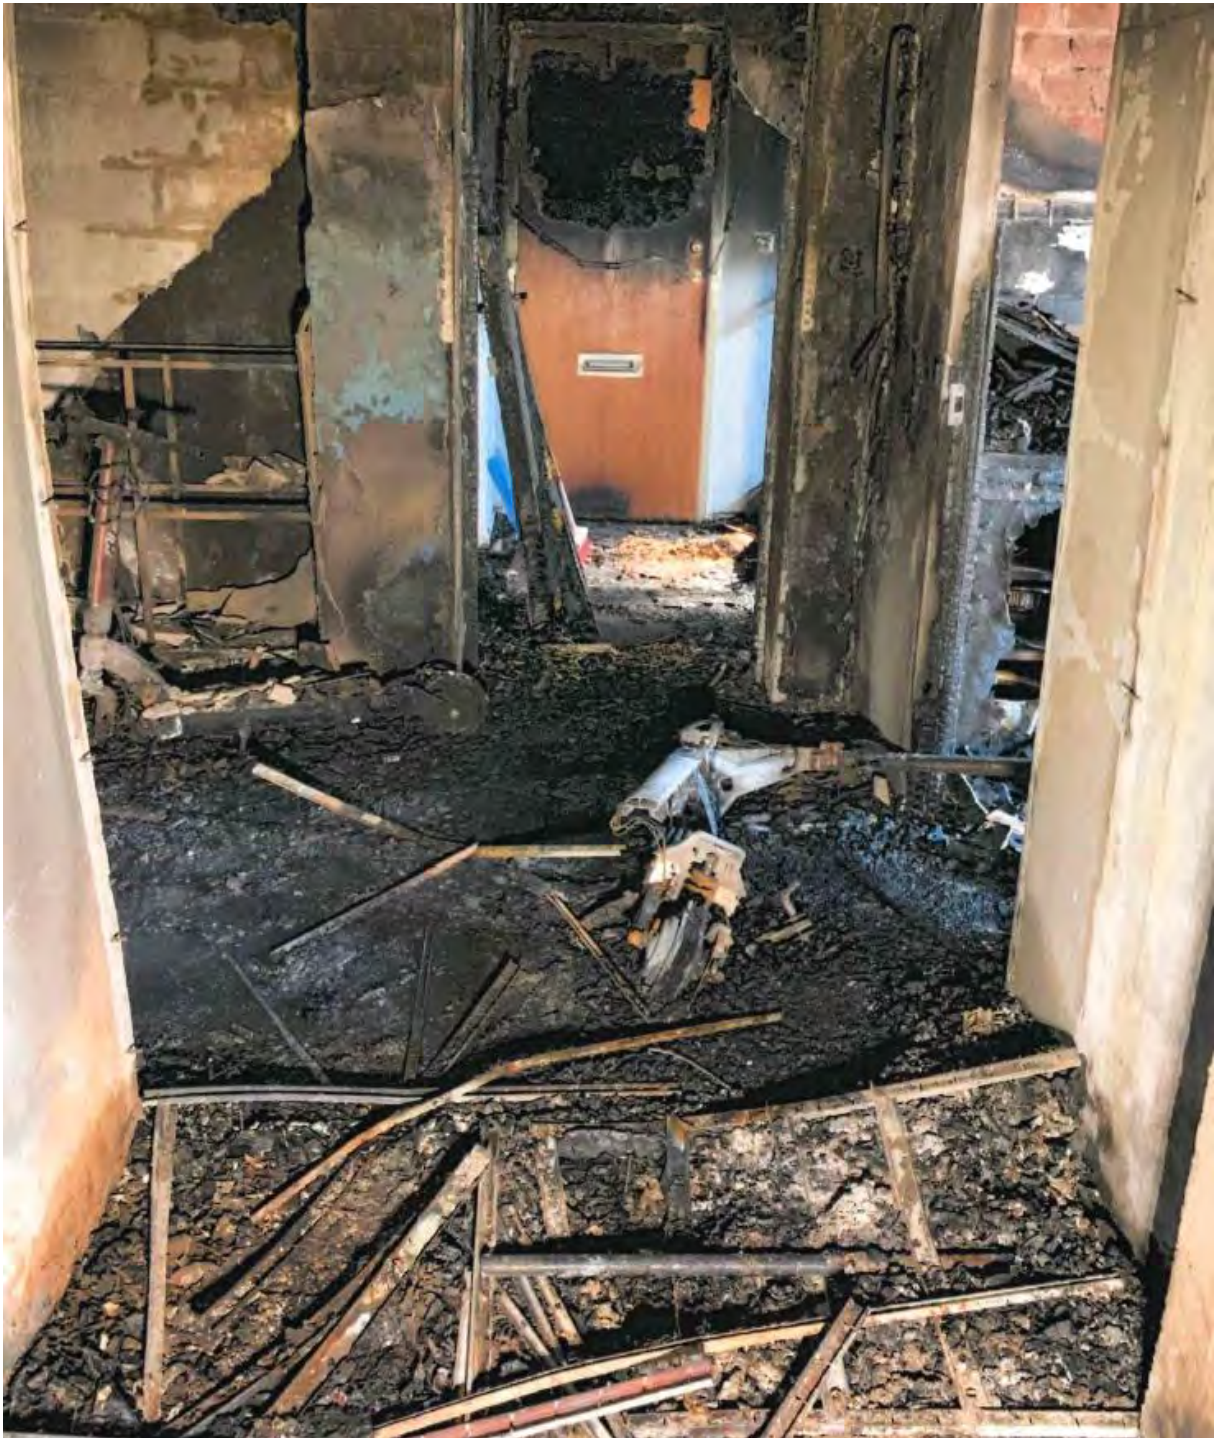
Hela lägenheten har omfattande rök- och sotskador. I flera av utrymmena syns skador och mönster från förbränning som visar på att det skett fullt utvecklade brand. Hallen och köket är helt utbrända hela vägen ned till golvet. Vid en första anblick i hallen kan det konstateras att det är det värst drabbade utrymmet, allting har förbränts, det har varit så varmt att ytskikt på väggarna har förbränts och/eller fallit ned så att den bärande tegelväggen har blottats, se figur 11. Direkt i hallen innanför lägenhetsdörren syns det tydliga brandmönster från att det har brunnit kraftigt även i golvet. Cirka en meter in från lägenhetsdörren återfanns två stycken elsparkcyklar/elscootrar. Runt den ena av dessa är brandmönstrena särskilt kraftiga i golvet, där det intill elsparkcykeln iaktogs djupa förkolningar i golvet konstruktion. Den elsparkcykeln (benämnd elsparkcykel A) har brandskador från intern värmeutveckling. Batteripaketet har fläkt upp och battericeller har flugit iväg i lägenheten, se figur 12 nedan. Stora delar batteriet

Figur 11. Bild på hallen i startlägenheten. Hela hallen var helt utbränd.

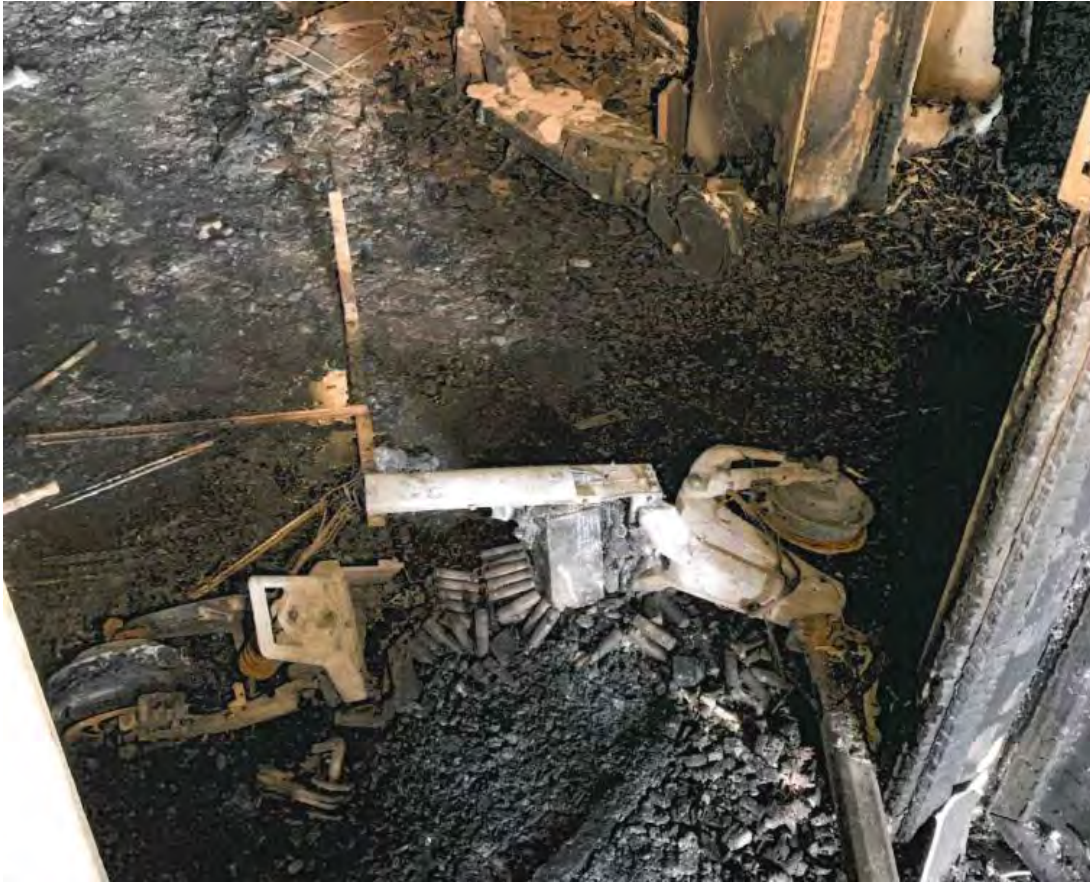
har sedan förbränts helt. Det är tydliga tecken på att en termisk rusning har skett i batteriet som har orsakat dessa skador. Elsparkcykel A omhändertogs av Polisens tekniker för undersökning på NFC. Den andra elsparkcykeln som finns i hallen har även den brandskador, men dessa är från värmestrålning och förbränning externt. Batteripaketet är invändigt intakt, men dess ”skal” har påverkats av värme och smält.

Figur 12. Bild på elsparkcyklarna i lägenhetens hall. Elsparkcykeln närmast i bild hade tydliga skador som pekar på termisk rusning i batteri.

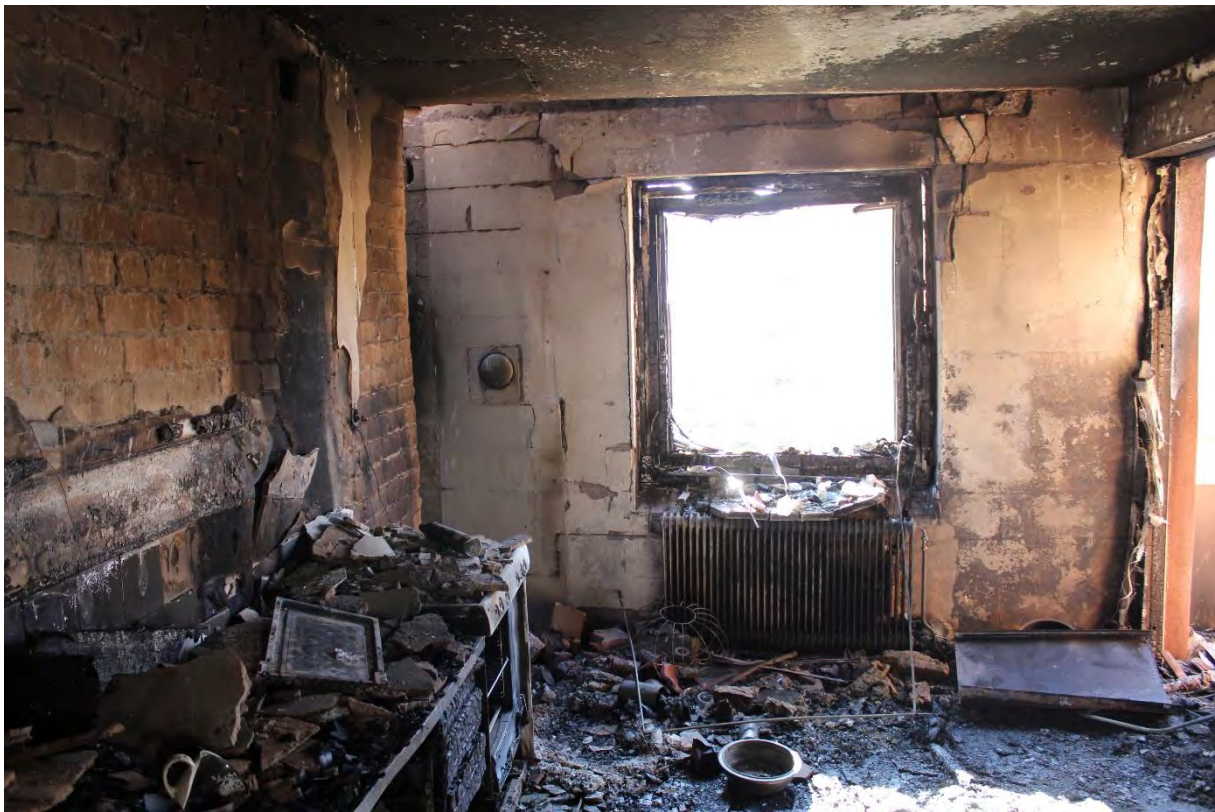
Köket som återfinns till vänster från lägenhetsdörren (mot innergården) har också det väldigt omfattande brandskador, se figur 14. Nästintill allt brännbart material har även här förbränts. Köksskåpen har brunnit upp och dess obrännbara innehåll har fallit ned. Väggarna har påverkats så att ytskikt har fallit ned och blottat tegelväggen. Vid ytterväggen mot innergården har det skett en påverkan och i den bärande tegelväggen mellan köket och trapphuset har ytterväggen lossnat från sin infästning. Den stora utbuktningen av ytterväggen som skapat ett stort mellanrum till bjälklagen och innerväggarna syns längs med väggen bort till balkongen. Från köket finns en dörröppning som leder mot balkongen där två personer räddades av insatspersonal. Dörren till balkongen är helt uppbrunnen.

Figur 14. Bild på köket med omfattande brandskador i hela utrymmet.

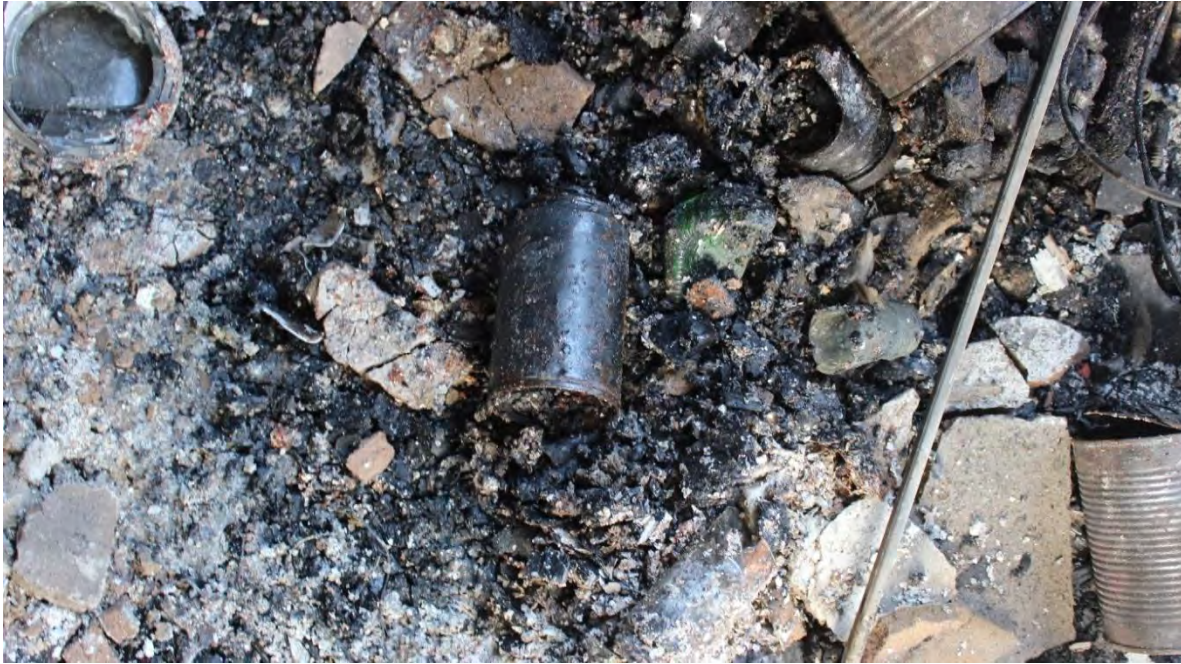
I hörnet mellan ytterväggen och den bärande tegelväggen syns brandrester från att det stått ett köksskåp där (från golv till tak). Undersökning av lägenheterna nedanför bekräftar den uppfattningen då de samtliga har ett sådant köksskåp. I resterna från köksskåpet återfinns behållare av diverse slag, bland annat matlagningsoljor och etc. Men här finns också brandskadade sprayburkar. Flera sprayburkar har sedan tidigare omhändertagits av Polisens tekniker för teknisk undersökning på NFC.

Figur 15. Bild på en sprayburk som återfanns i brandresterna vid platsen där det tidigare funnits ett köksskåp, det vill säga nära ytterväggen som tryckts ut.

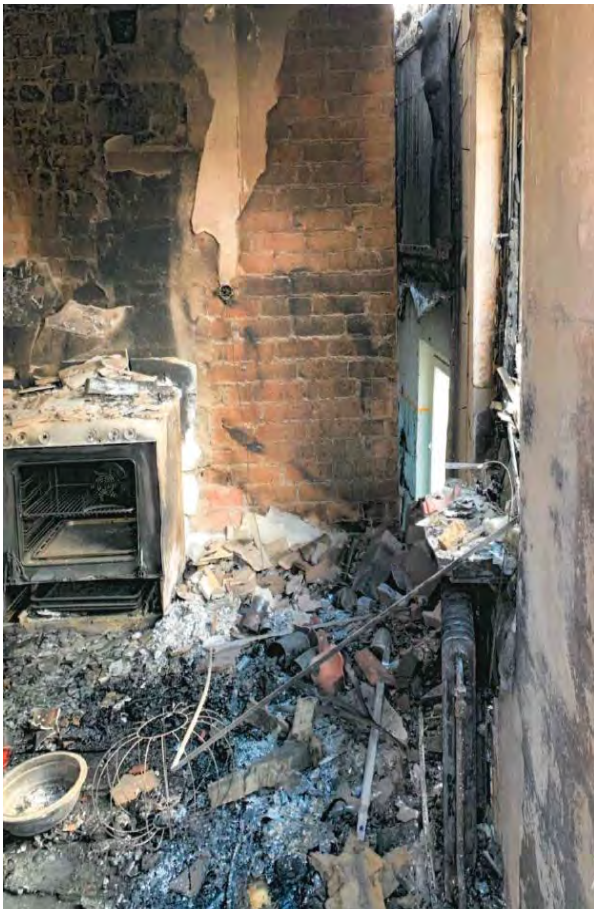
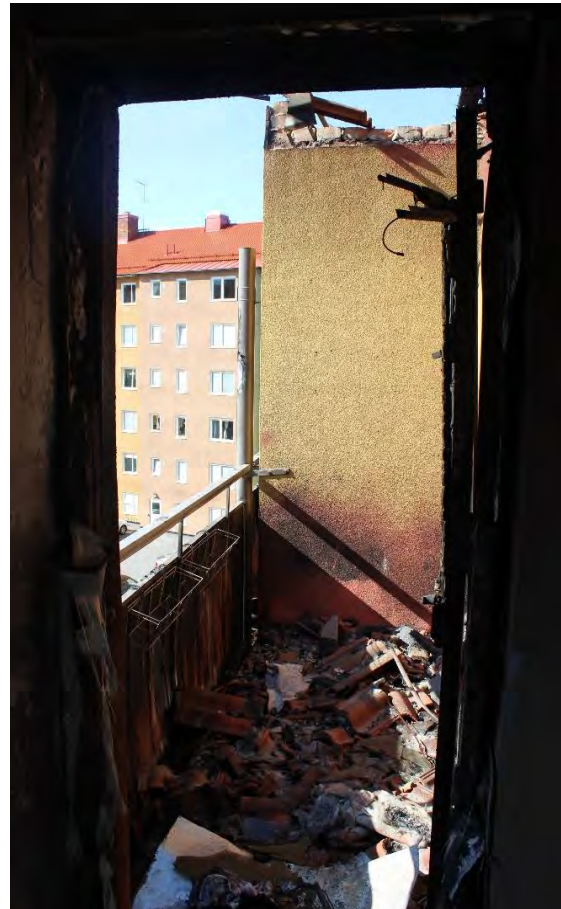
Figur 16 och 17. Figur 16 visar det mellanrum mellan ytterväggen och bärande innervägg som skapats vid en tryckvåg. Figur 17 visar dörröppning mot balkongen.

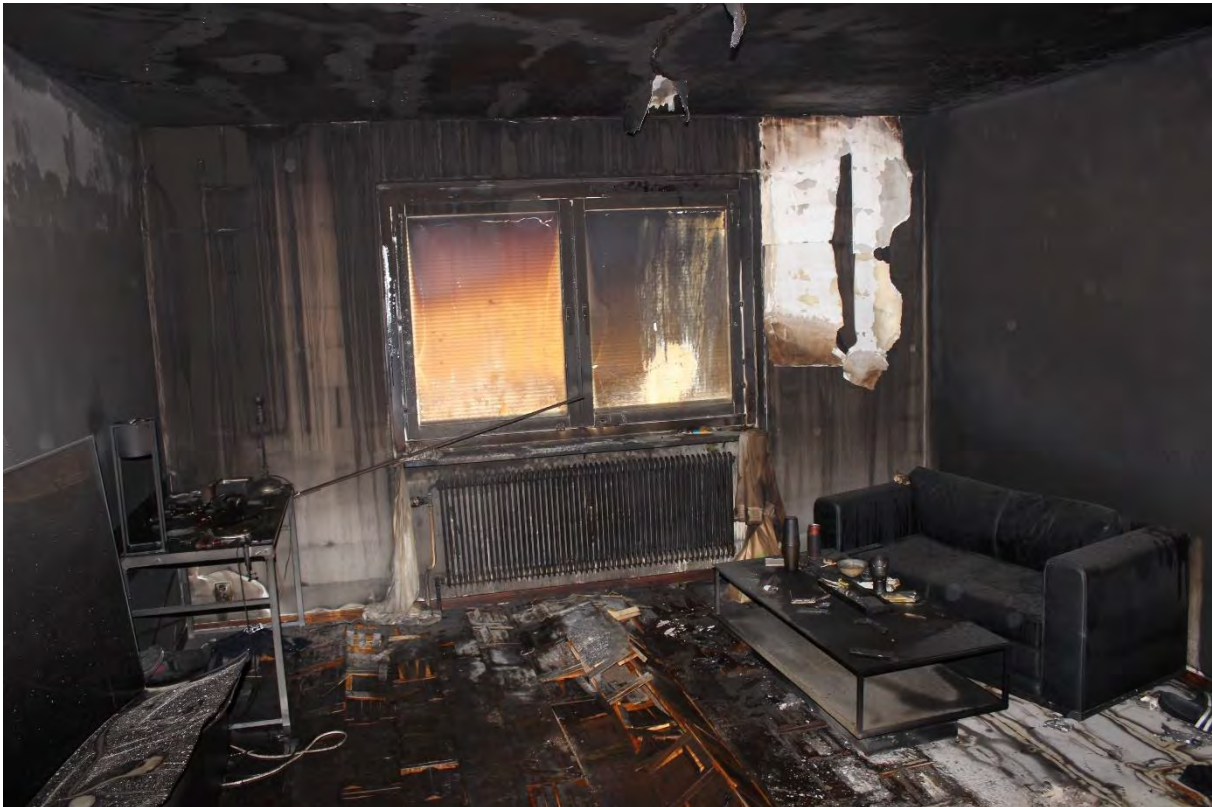
I vardagsrummet till höger från entrén i hallen, alltså mitt emot köket återfinns ett vardagsrum (benämnt vardagsrum A). Även i detta utrymme är brand- och sotskadorna omfattande, men det syns inga tecken på att någon brand har ägt rum på en låg höjd, se figur 18 och 19. Det kan konstateras att exempelvis soffa, bord och annan brännbar inredning som stod på golvet inte har involverats i förbränning. Fönstret (som vetter mot Vattengatan) är kraftigt sotat, men har inte gått sönder.

Figur 18. Bild på brandskador i vardagsrummet (benämnd som rum A)

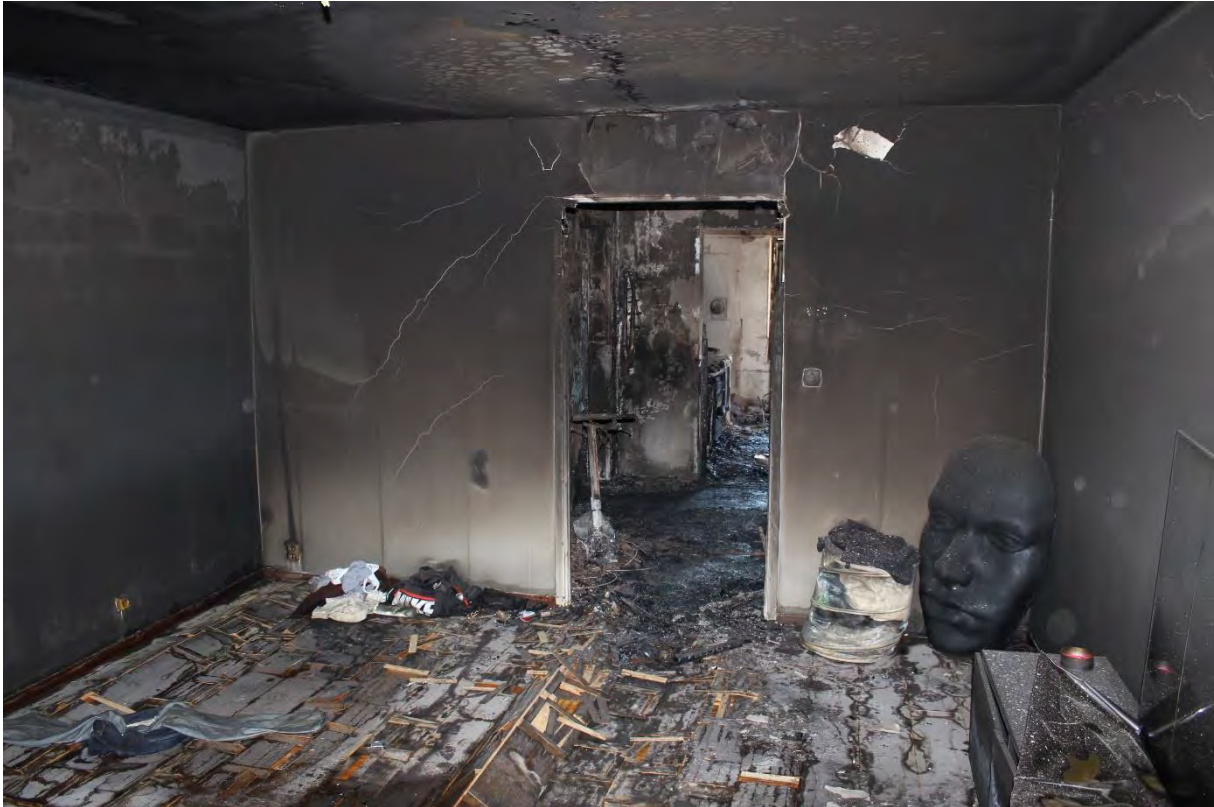
Figur 19. Bild på brandskador i golvet i vardagsrummet.

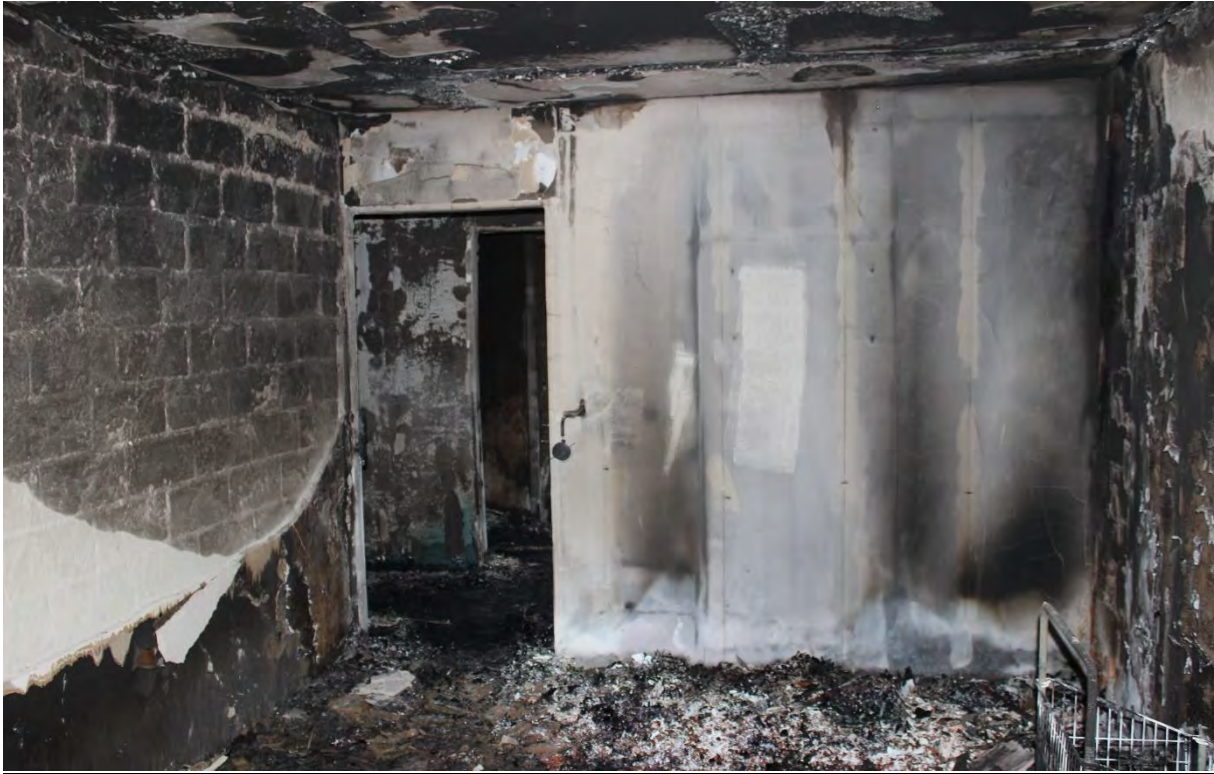
I det andra rummet med fönster mot Vattengatan ser brandskadorna ungefär likadana ut. Det kan konstateras att det varit väldigt varmt i rummet, ytskikt på väggarna har brunnit upp och/eller tagit skada så att tegelvägg blottlagts till stora delar. Men precis som i rum A så har det inte skett någon förbränning på låg höjd i rummet. Det fanns två madrasser som låg direkt kvar på golvet, vilka endast har brandskadats på ytan, se figur 20 och 21. Fönstret är kraftigt sotat, men har inte gått sönder. I övrigt återfinns inget särskilt relaterat till branden i detta rum.

Figur 20. Bild på brandskador i rum B.

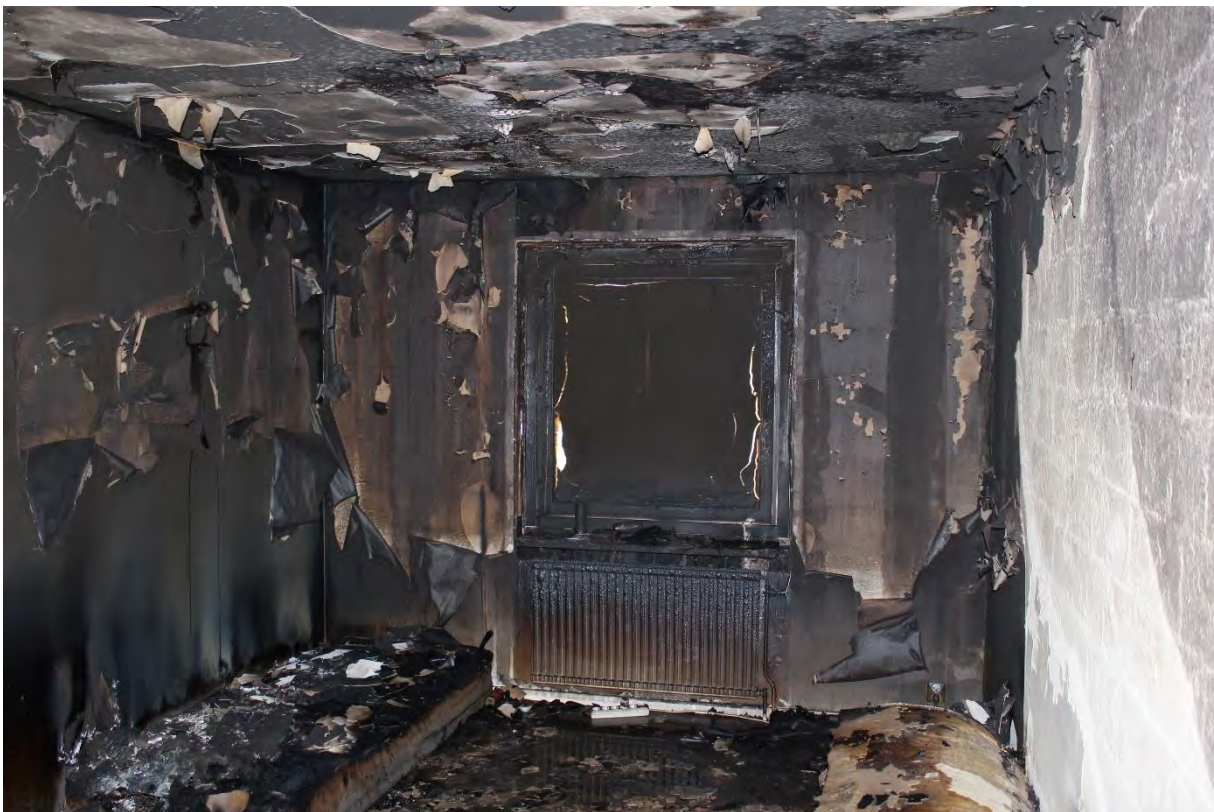
Figur 21. Bild på brandskador i rum B.

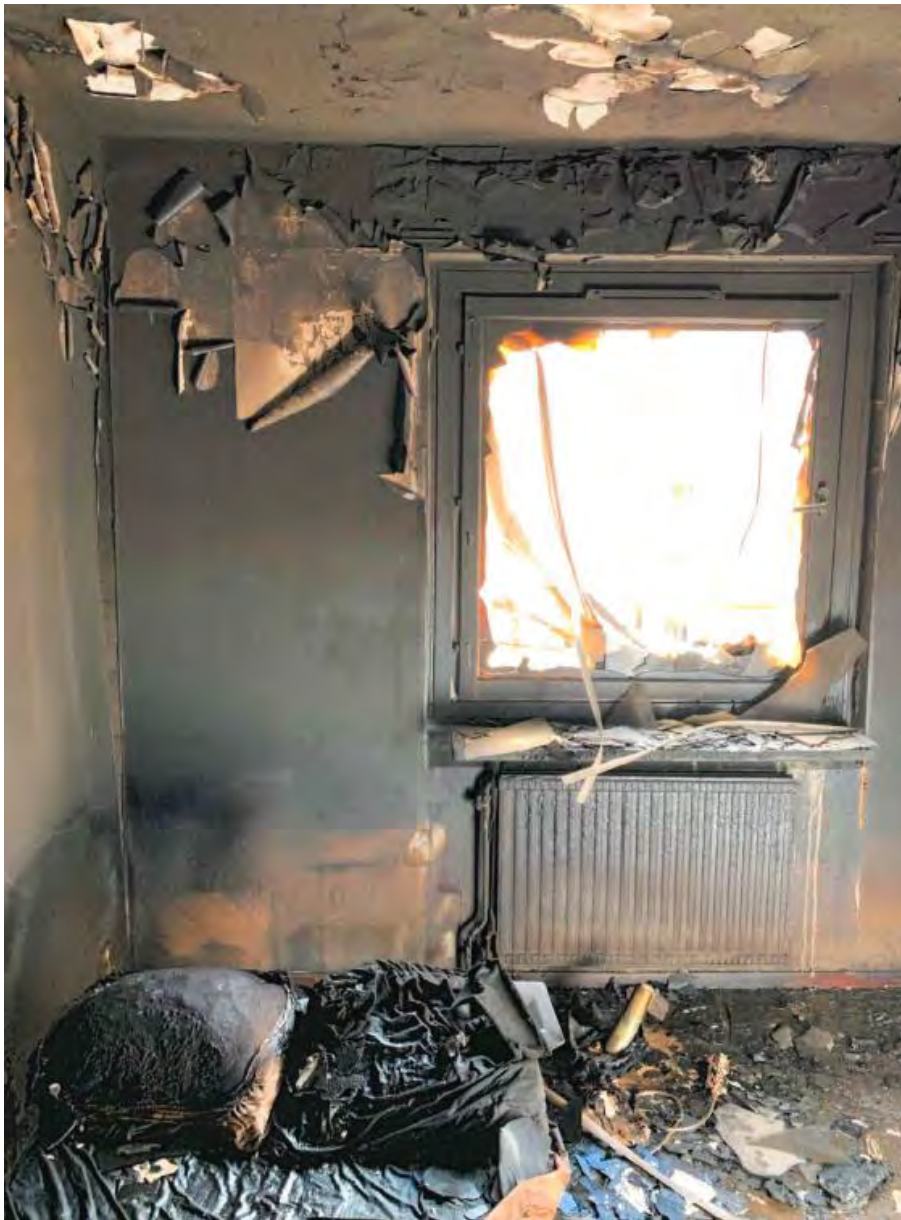
I det tredje rummet med fönster mot innergården är brandskadorna även här liknande som för rum A och B. Det kan konstateras att det varit väldigt varmt i rummet, ytskikt på väggarna har brunnit upp och/eller tagit skada så att tegelvägg blottlagts till stora delar. Ett stativ står som står kvar, vilken bedöms ha burit en TV, har förbränts helt, se figur 23. Rummet innehåller också en madrass som har brandskadats på ytan, se figur 22 nedan. Fönstret till sovrummet är trasigt. Av mönster i skärvorna och dess placering bedöms fönstret ha gått sönder av värme från brand och varma brandgaser i rummet. Under den livräddande insatsen var detta fönster intakt inledningsvis, personerna stod på balkongen precis utanför det till dess att det gick sönder och fick då huka sig för att skydda sig mot lågor som slog ut.

Figur 22. Bild på brandskador i sovrum/vardagsrum (rum C) där personerna vistades när branden bröts ut. De tog sig ut på balkongen via fönstret.

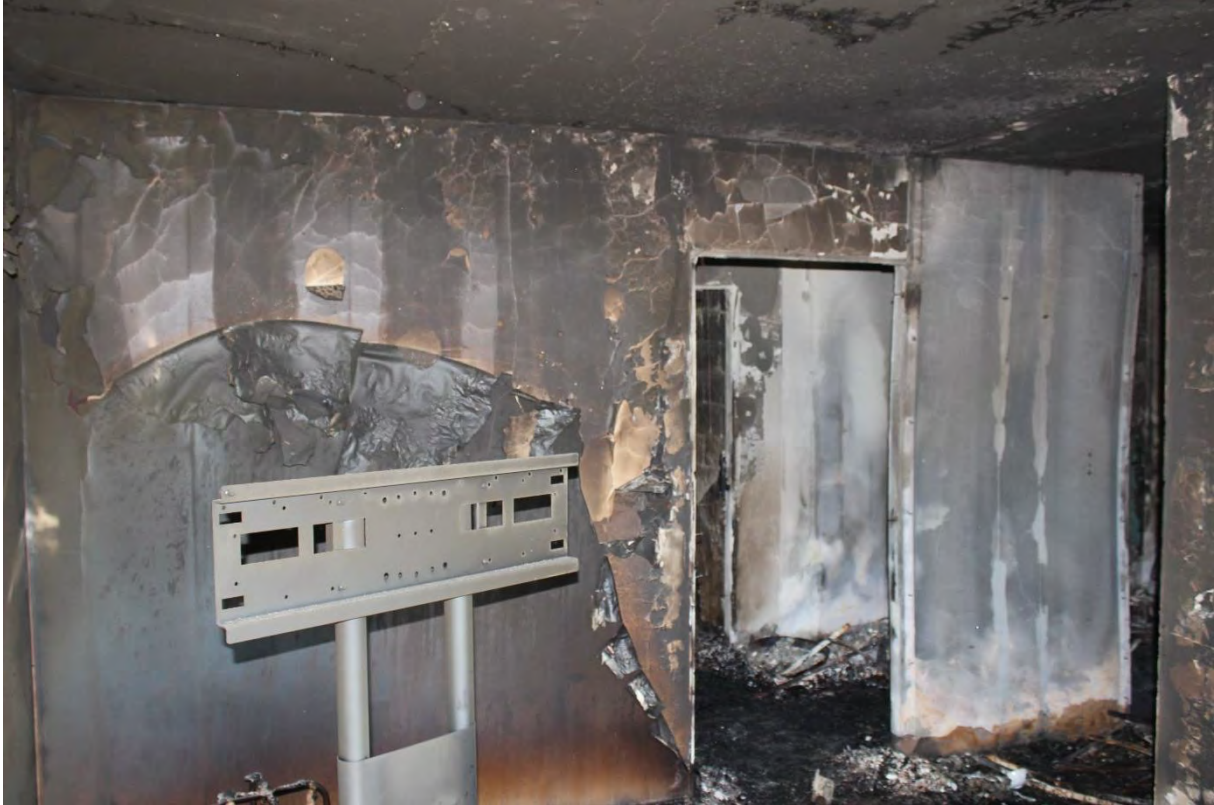
Figur 23. Bild på brandskador i rum C.

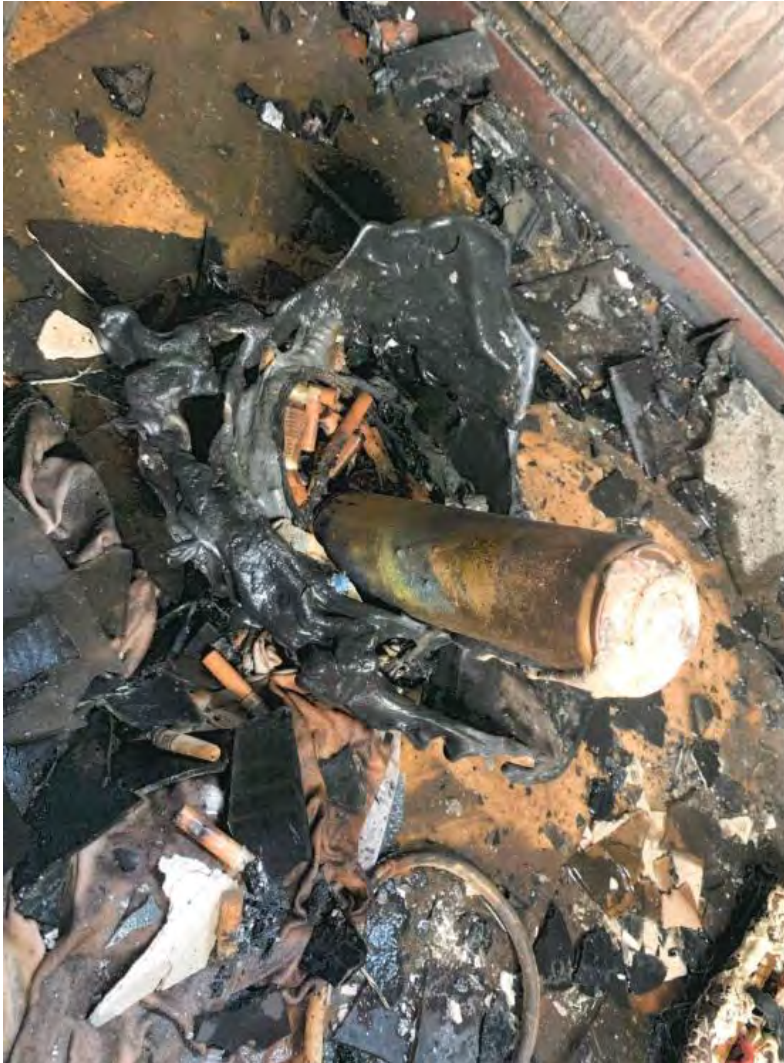
Vid madrassen (nedanför fönstret) återfinns rester av en blandning av föremål. Här finns bland annat cigarettfimpar i en askkopp och en brandskadad sprayburk, se figur 24. Sprayburken har inte fläkts upp, själva mantelytan är intakt. Men det har ”pyst” ut innehåll när den värmts upp och trycket inuti den har ökat. Det är tänkbart att dessa föremål stått på fönsterbräda och fallit ned under brandförloppet, men de kan även ha stått direkt på golvet. Det finns dock inga brandmönster runt omkring cigarettfimparna som tyder på att någon av dem har orsakat branden och att det spridit sig därifrån. Det stöds även av information från personerna i lägenheten, som vid upptäckten av branden befinner sig i detta rum och inte kan utrymma via entrén på grund av att omfattande och intensiv brand i hallen.

Figur 24. Bild på brandrester vid kanten av madrassen som fanns i Rum C.

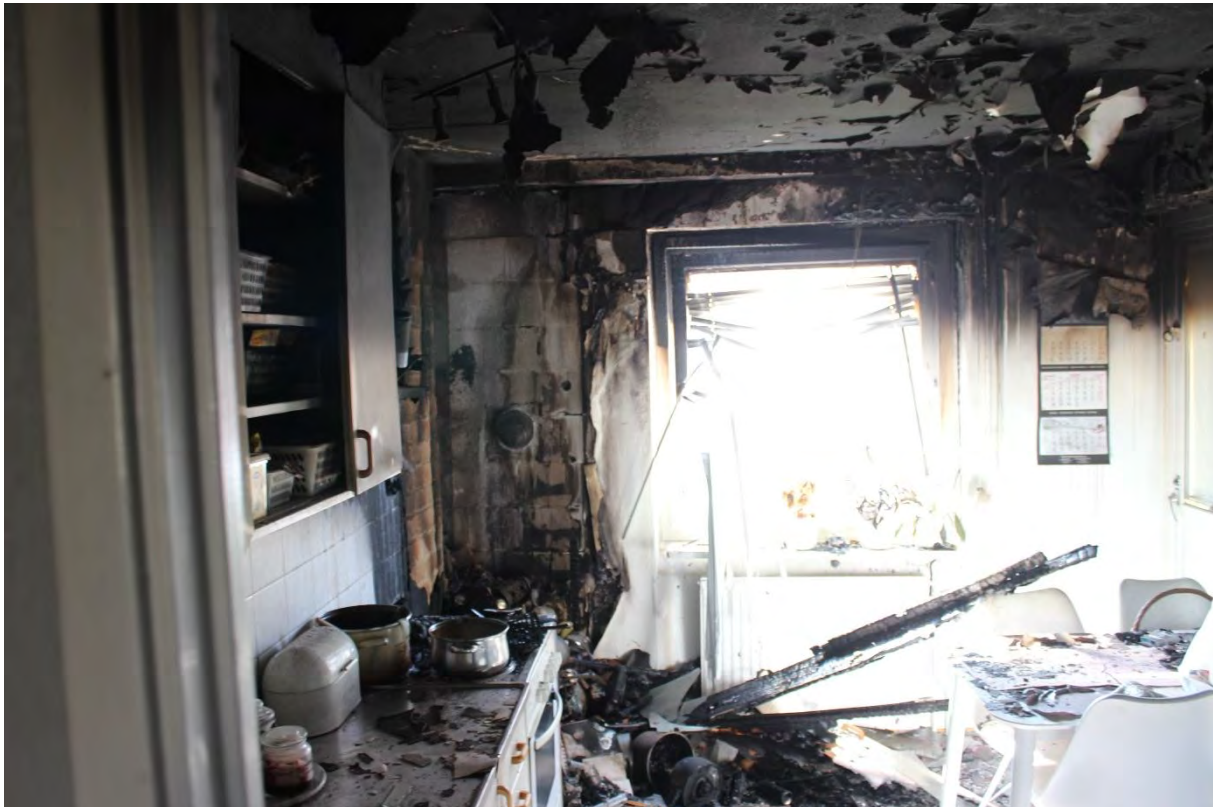
Flera lägenheter i anslutning till startlägenheten har också påverkats av brand och rök. Det gäller framförallt lägenheten under den primärt drabbade samt lägenheten bredvid på samma våningsplan. I lägenheten nedanför har det brunnit kraftigt i köket, särskilt i det hörn som är mellan ytterväggen och vägg mot trapphuset. Brandspridning har här skett från den primärt drabbade lägenheten nedåt genom att brinnande material och rök har rört sig ned genom det ”glapp” som bildades när ytterväggen trycktes utåt, se figur 25. Det bedöms även här ha varit ett köksskåp placerat i hörnet, vilket det återfanns rester av innehållet från, exempelvis kastruller, krukor och livsmedelsförpackningar.

Figur 25. Bild på brandskador i lägenheten under startlägenheten. Brandspridning skedde snabbt ned hit genom det mellanrum vid ytterväggen som bildades vid explosionen.
