2024-01-30

## Olycksutredning gällande brand Luntgatan i Norrköpings kommun

Händelseadress: Luntgatan 13

Datum för händelsen: 2023-09-03

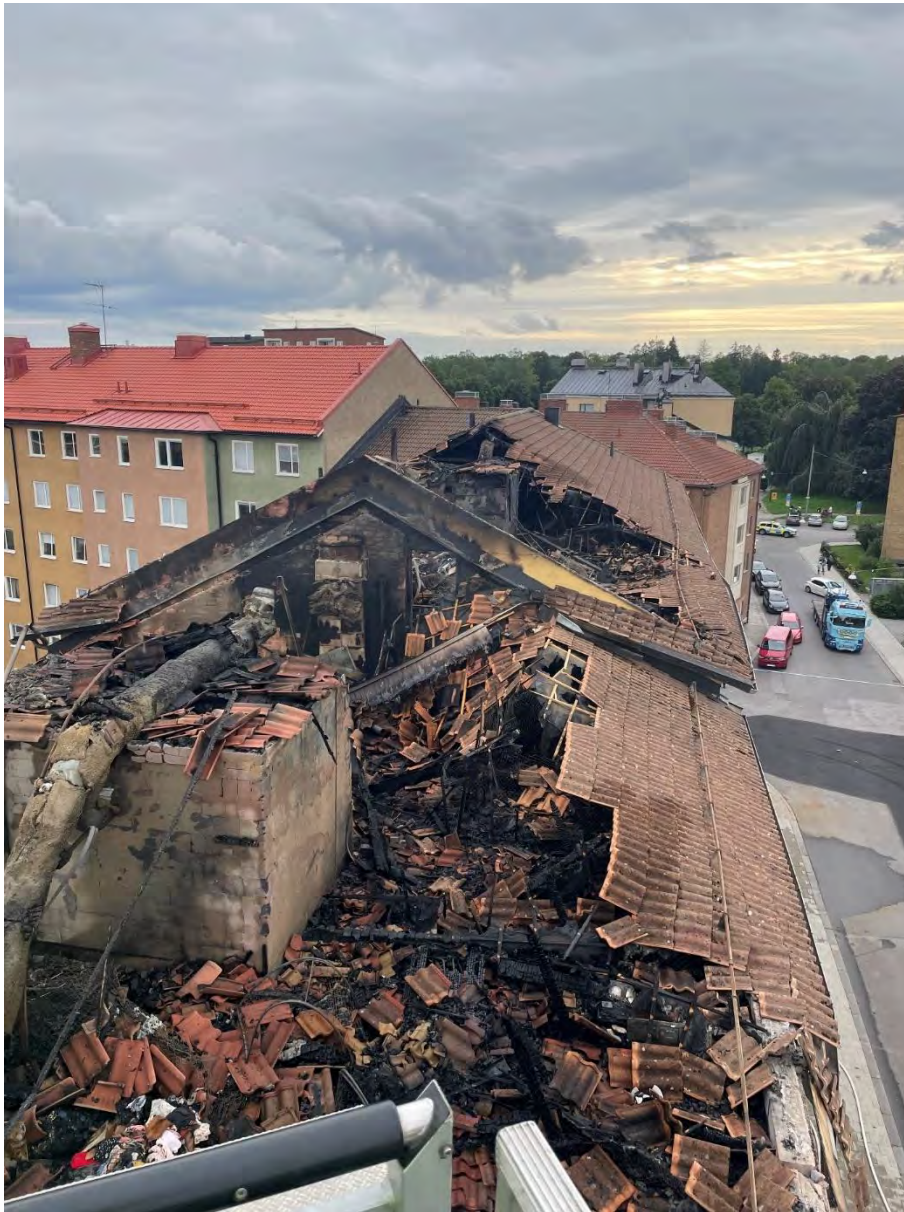
På en del av vinden mellan Luntgatan 13A och 13C är hela vindsutrymmet samt takkonstruktion uppbrunnen. Det har skett en intensiv brand i denna sektion, vilket bekräftas av insatspersonal och syns på bilder från insatsen. Nästintill allt brännbart material och konstruktion har brunnit upp inom detta område. Brandspridningen begränsades vid två stycken väggar i vardera sida om denna sektion. Dessa väggar var inte fullt fungerande brand- och rökavskiljande konstruktioner, de gick nämligen inte genom takkonstruktionen. motsvarande som en brandmur. Vid en av dessa väggar har branden därför spridits vidare genom

takkonstruktionen, se figur 26 och 27. Vid en annan vägg skedde brandspridning förbi väggen då dörren i väggen var öppen.

Figur 26. Bild på vinden och takkonstruktion. Bilden är tagen i västlig riktning.

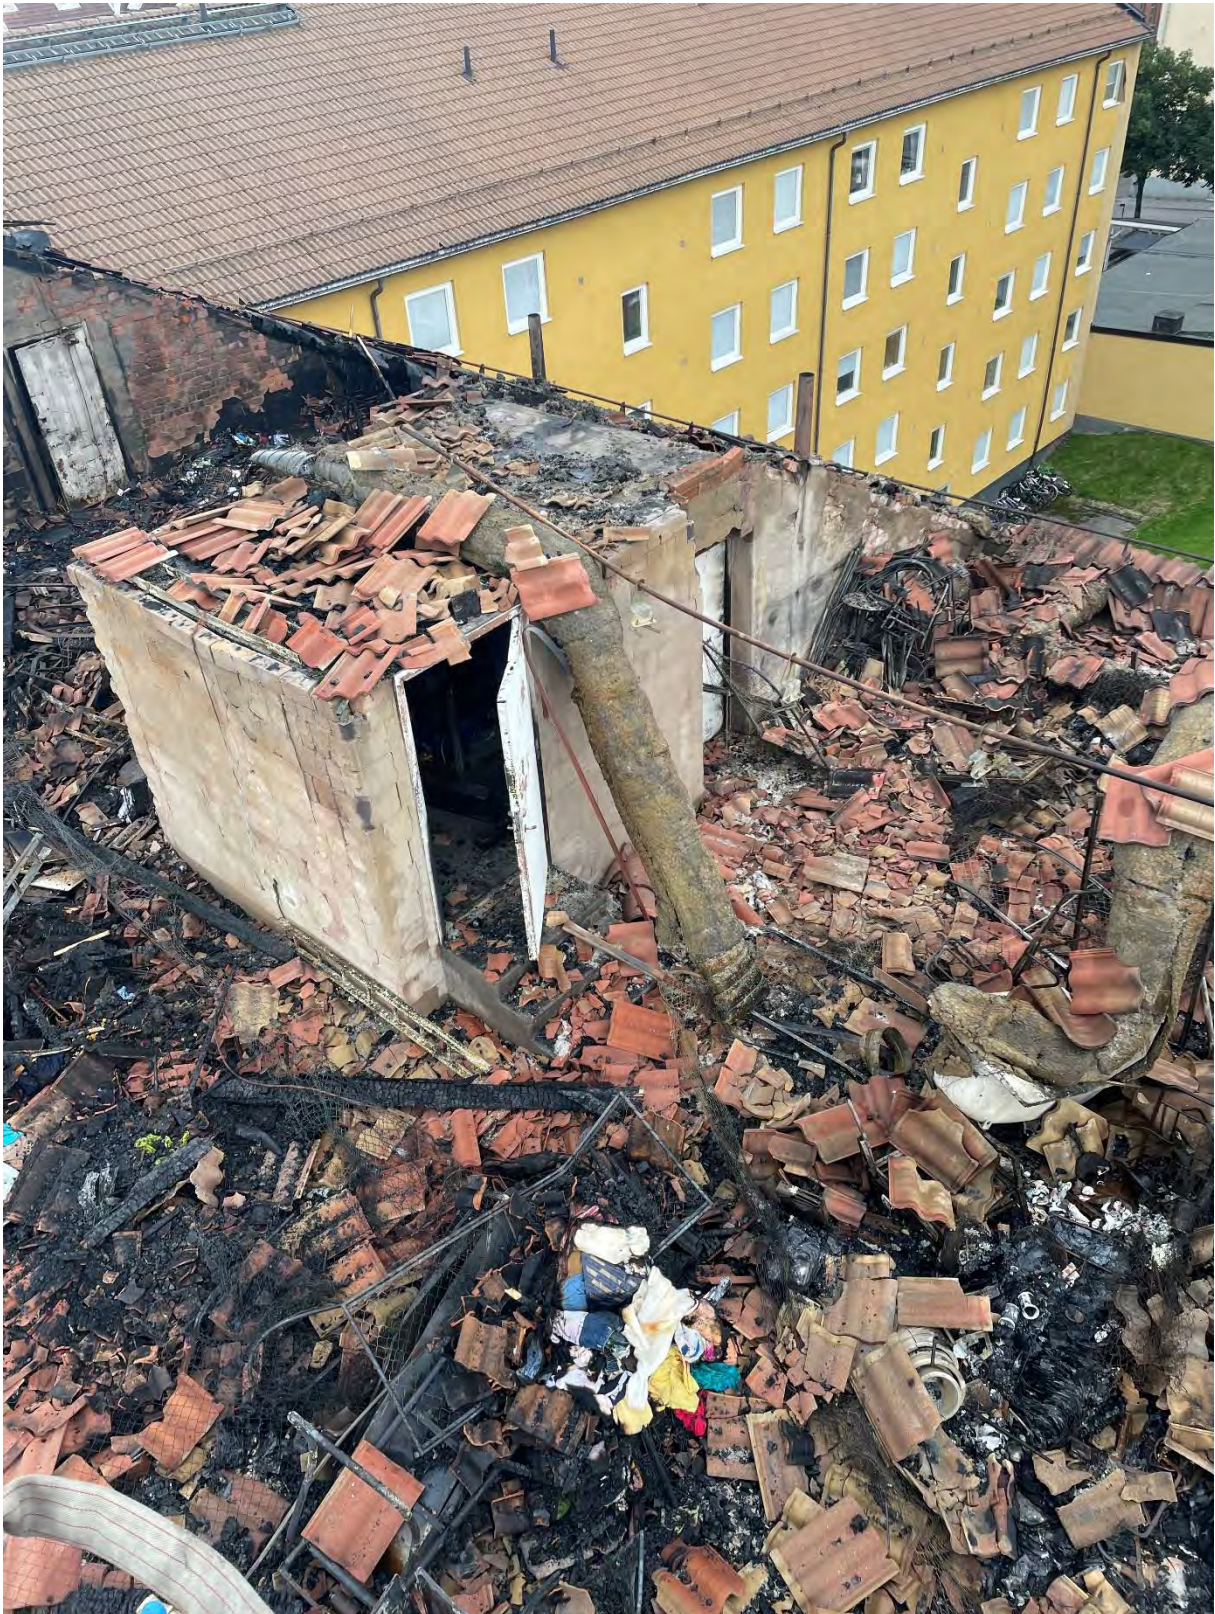
Vid trapphuset med adress Luntgatan 13C och 15A har det skett rökspridning ned genom trapphuset. Lägenheter i dessa trapphus fick evakueras under insatsen.

Figur 27. Bild på vinden och takkonstruktion. Trapphusen konstruktion var dragen upp i en kubisk form upp på vinden. Rök trycktes ned i trapphusen med adress Luntgatan 13C och 15A.

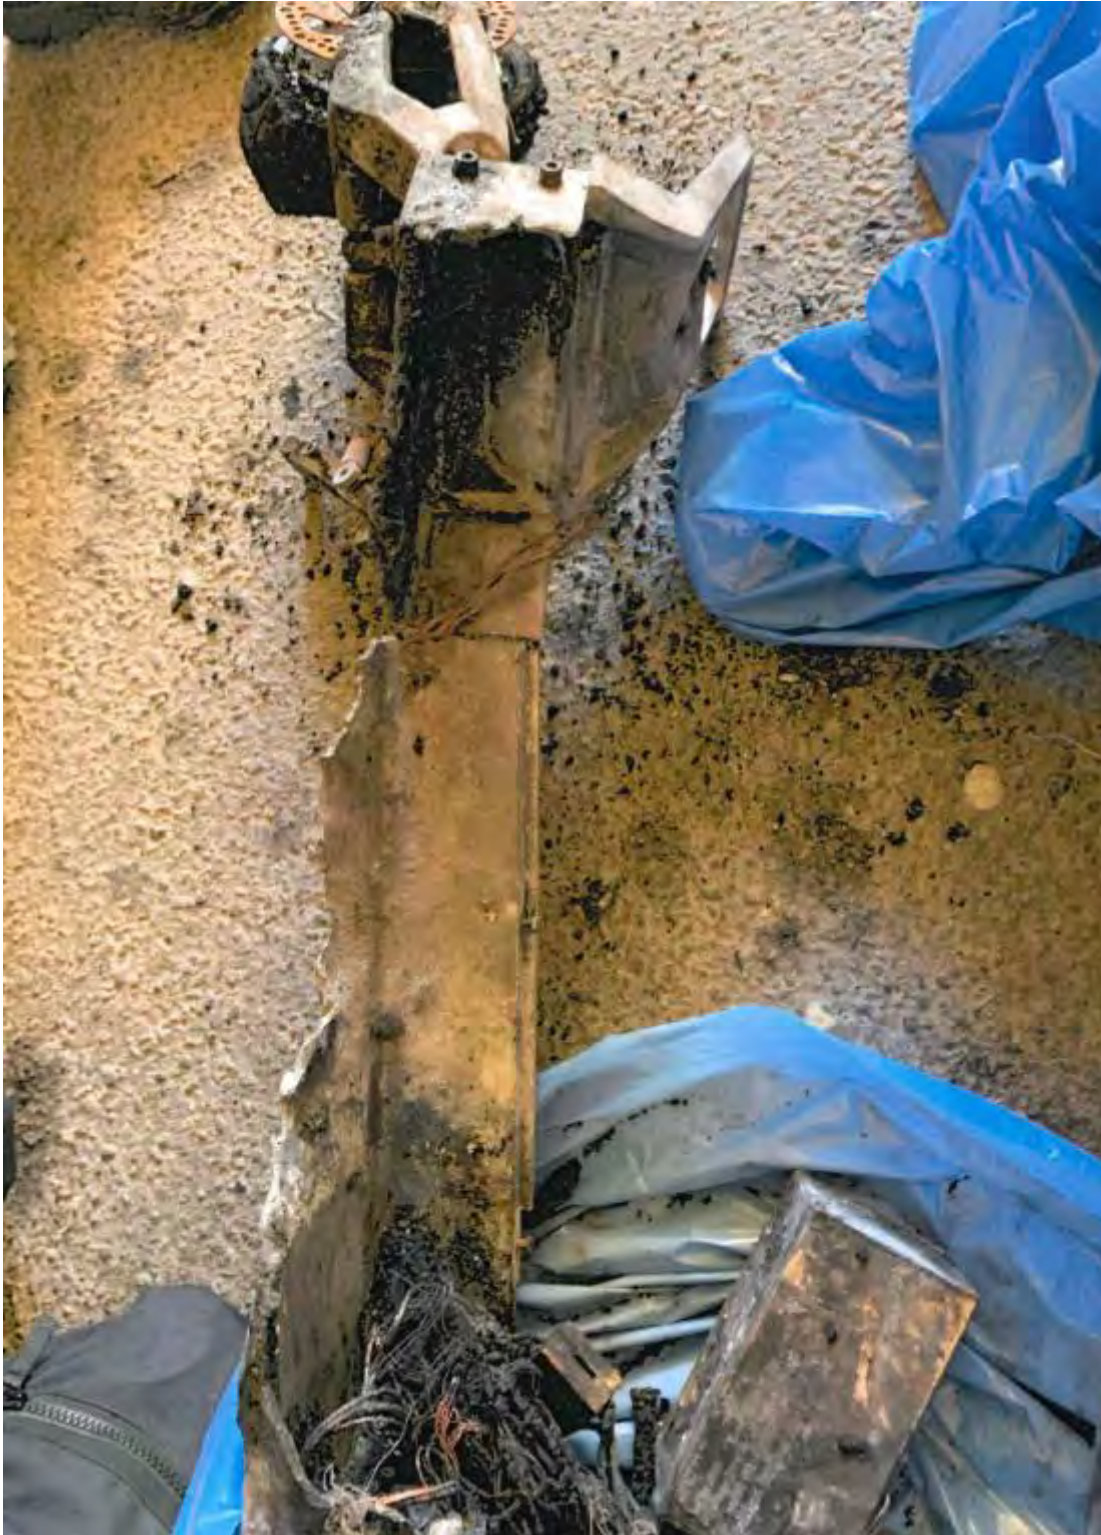
- *Skadorna på elsparkcykeln bedöms komma från en intensiv brand i batteripaket, se figur 28*
- *Lägenhetsdörren uppvisar inte några typiska skador som från en explosion, endast brandskador.*
- *Utkast från lägenheten begränsas till några meter in på innergården vilket tyder på att när väl lägenheten "öppnats upp" via fasaden och fönster som gått sönder så avtar trycket snabbt och delarna faller ner ganska omgående.*
- *Det finns inget epicenter som någon tryckvåg utgått ifrån utan det blir ett jämnt tryck över hela ytan, varför väggarna bågner och fastigheten knäcks i sina svagaste punkter. Ett betydligt långsammare förlopp jämfört med en explosion med explosivämnen.*

Figur 28. Närbild på elsparkcykeln där skador visar tydliga på intern värmeutveckling/termisk rusning och där battericellerna inuti "tryckts ut". Bilden är från Polisens tekniska undersökning.
