Utredningsrapport

Vindsbrand Västra Storgatan 2A Eskilstuna 2024-04-24

Tobias Åsén & Viktor Danielson
Räddningstjänsten Eskilstuna
2024-07-09

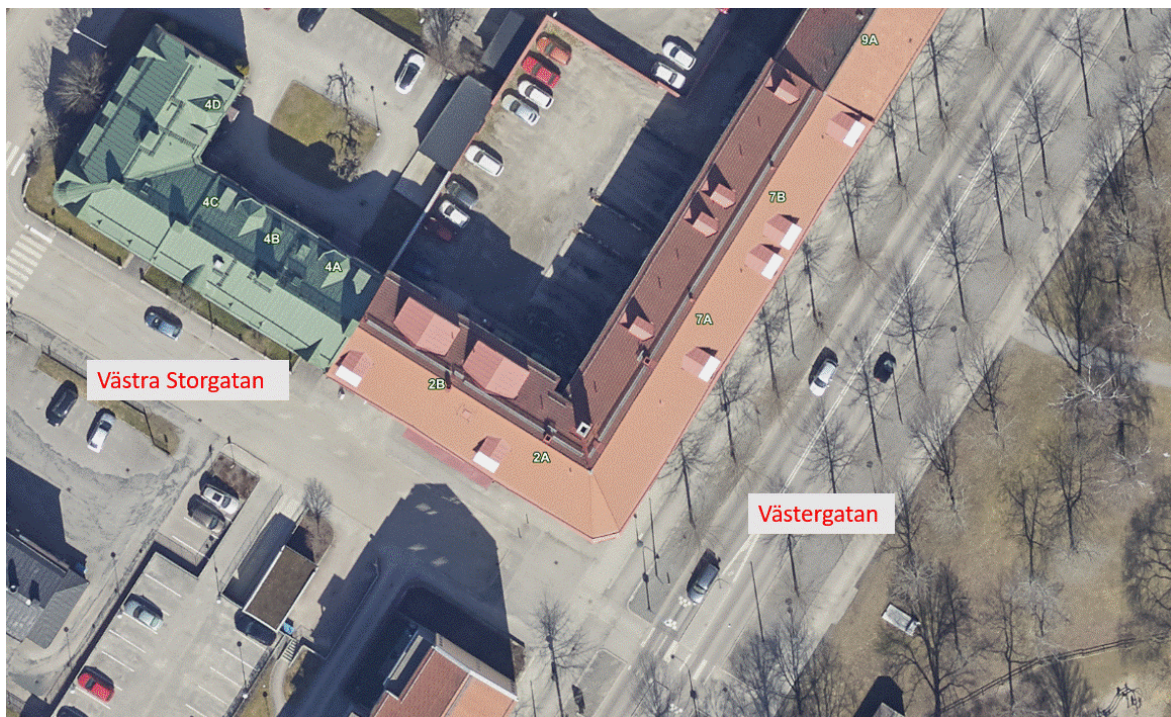
Bild 1. Brändrabbad byggnad.

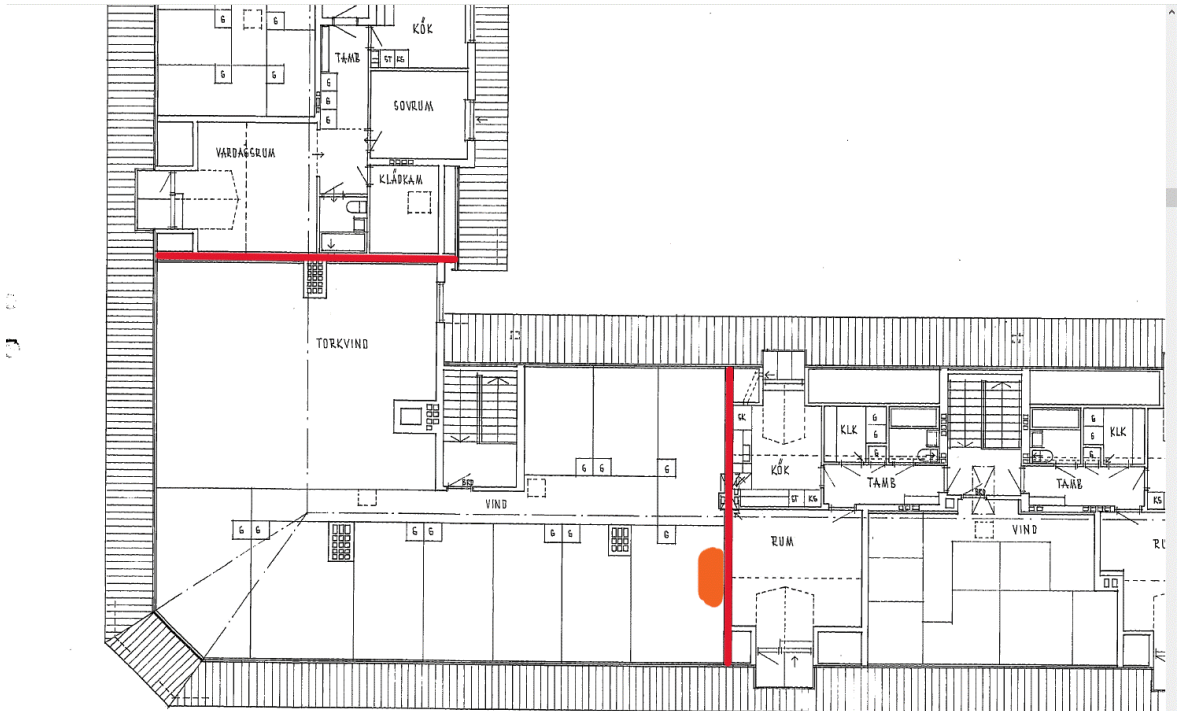
Bild 2. Planritning över brandutrymme där primärbrandplats är märkt med orange markering och brandcellsgränserna röda linjer. De bägge angränsande vindsplanen innefattar både lägenheter och tillhörande förråd.

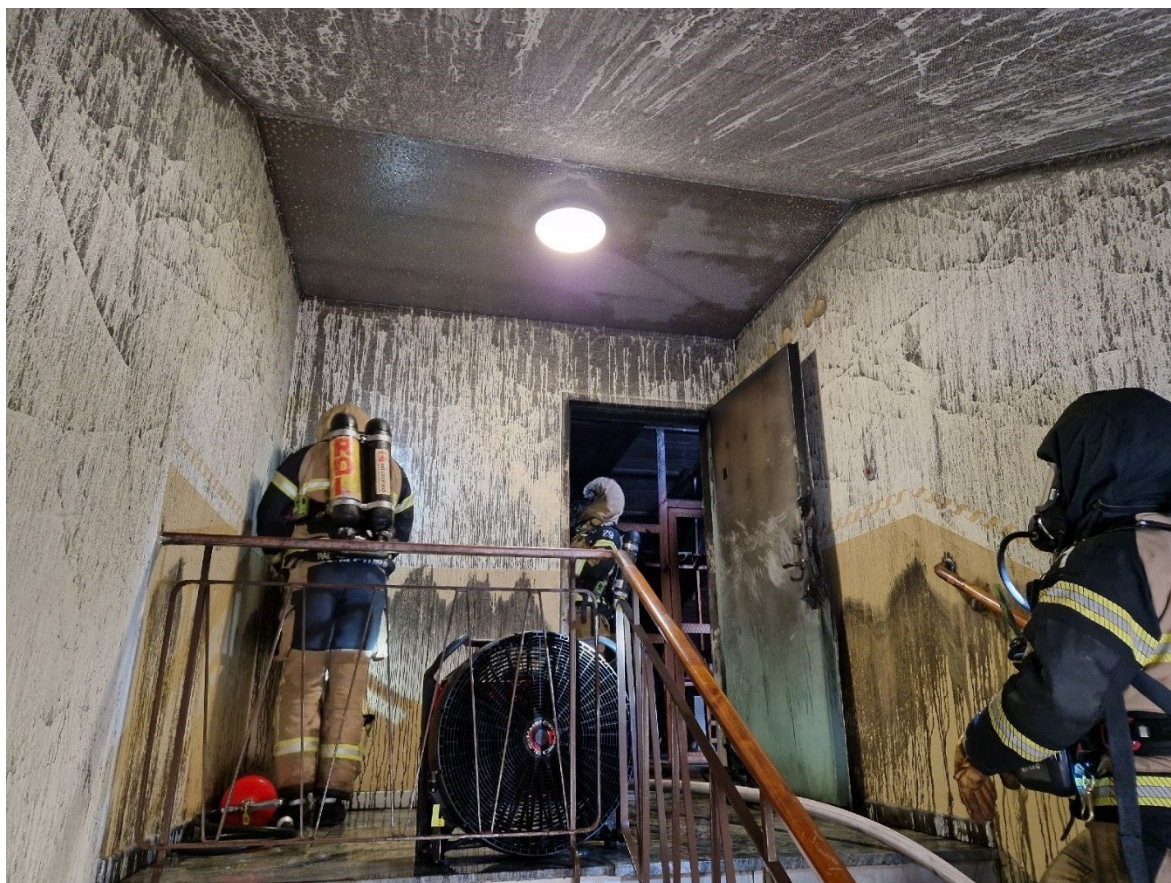
Bild 3, Angreppsväg trapphuset Västra Storgatan 2A

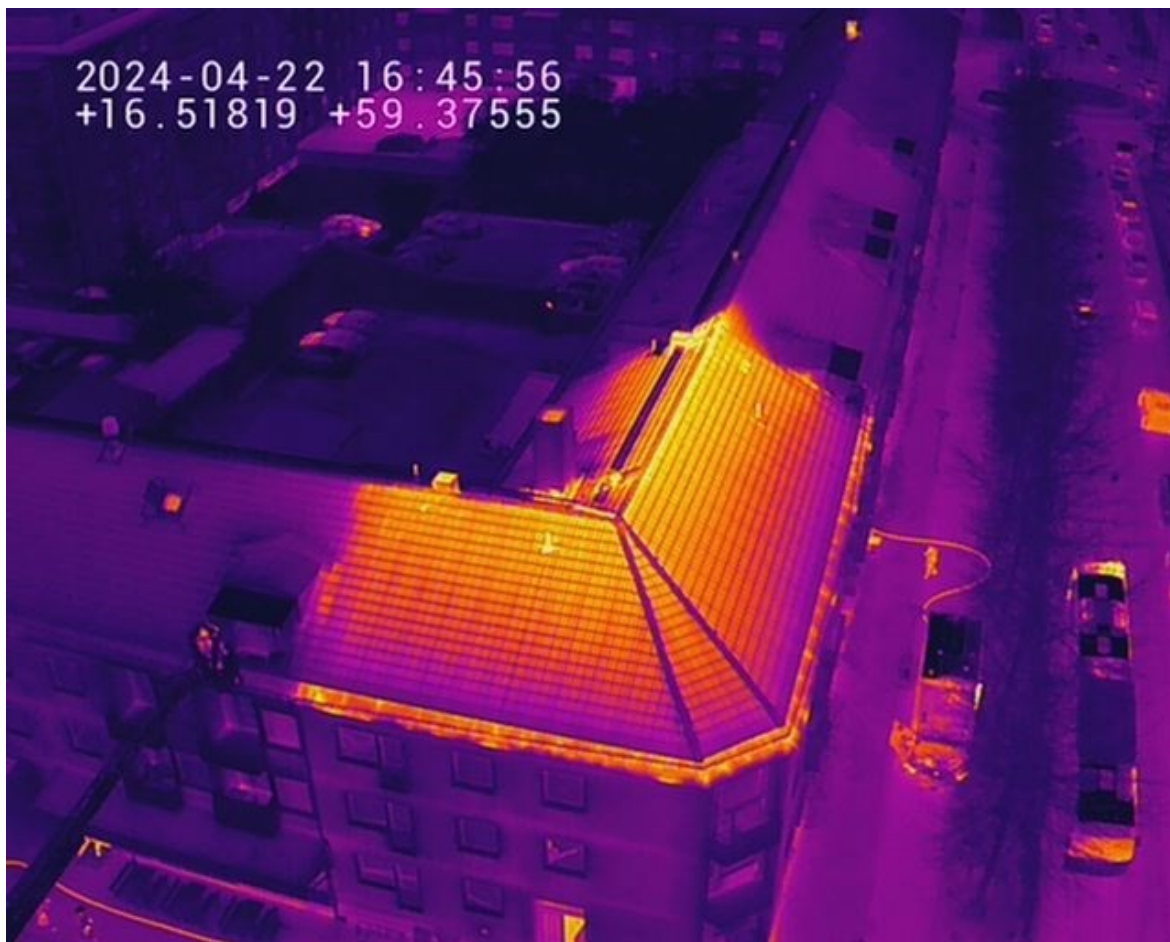
Bild 4, Drönerfoto taget med värmekamera över branddrabbad byggnad c:a 40 minuter efter räddningstjänstens ankomst, notera värmespridning i taknock mot angränsande brandcell i borte delen av vind!

Brandcellsgränserna på vinden har fungerat väl, vindsdörr där angreppet skedde är av äldre klassad modell och fyllde sin funktion, viss värmeöverföring och rökspridning har dock skett till angränsande vindsutrymmen åt båda håll, spridningen bedöms ha skett genom otäta kabel/rörgenomföringar, viss rök har även trängt in i lägenhet under vindsvåningen, det är oklart hur spridningen dit har gått till men troligen via trapphus under insatsens gång.

Åtgärdsförslag: Fastighetsägare bör se över brandcellsgränser för att säkerställa att de fungerar som det är tänkt, särskilt viktigt att kontrollera hur nya installationer, typ kabelgenomföringar, har tätats.

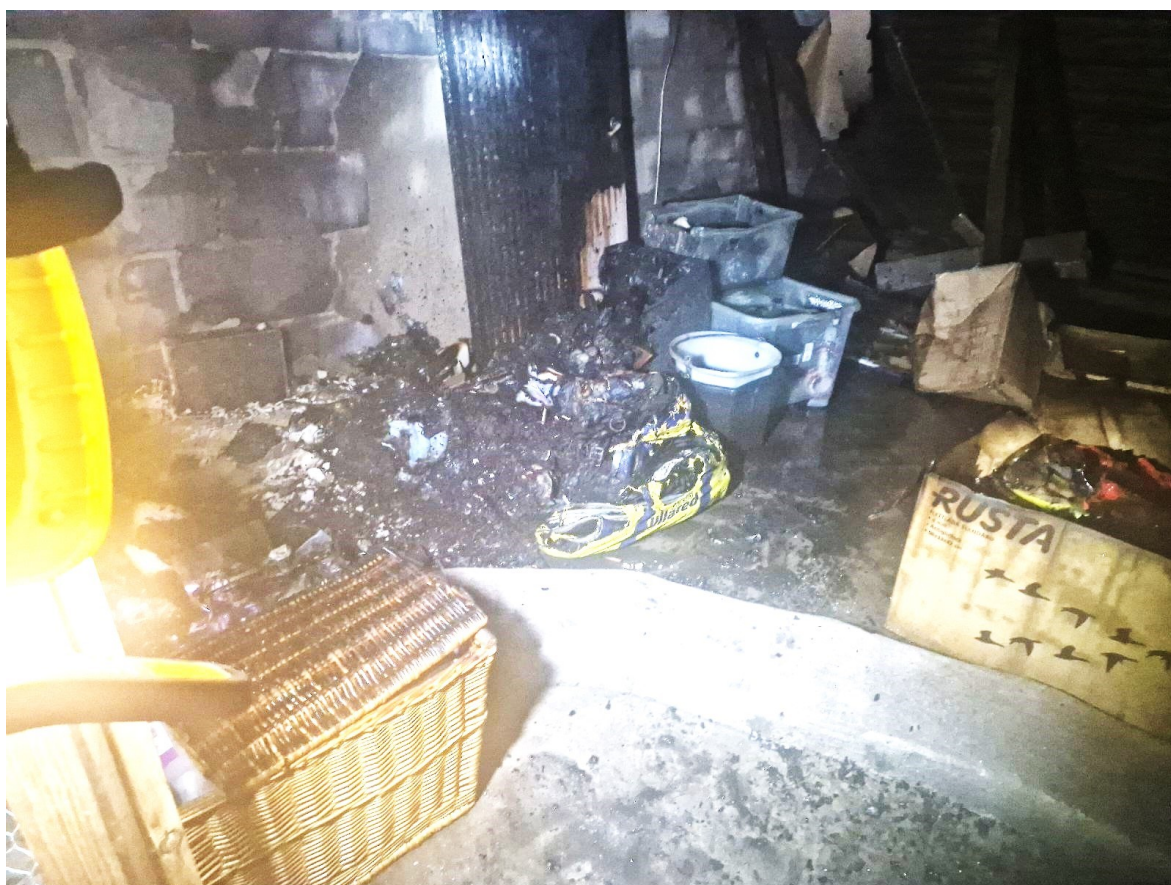
Utifrån brandplatsundersökning och intervju går det att säkerställa primärbrandplats till det inre högra förrådet. Det som stödjer det är bland annat intervju med rökdykare, lösöre i aktuellt förråd är helt eller delvis uppbrända, regelstomme till förrådet delvis bortbränd, största skadorna på takkonstruktionen finns här, andra närliggande förråd har endast mindre ytliga skador på tillhörigheter dessutom har ingen annan brandstartplats lokaliserats på vinden.

Bild 5: Primärbrandplats i det inre högra förrådet

Ingen tydlig brandorsak eller brandstiftare har identifierats i primärbrandplatsområdet. Polisen tog prover på brandrester från platsen som NFC analyserade men kunde ej hitta spår av någon brandfarlig vätska i materialet, direkt brandorsak har därmed ej gått att fastställa.

Branden har från primärbrandplatsen spridit sig till förrådets konstruktion och även till delar av takkonstruktionen såsom takstolar och spåntat yttertak. Personliga tillhörigheter i angränsande förråd har också antänts men någon större spridning i de förråden har ej skett.
