Olycksundersökning

Brand i solcellsanläggning, Östersund

2023-07-17

Dnr:2023-001514

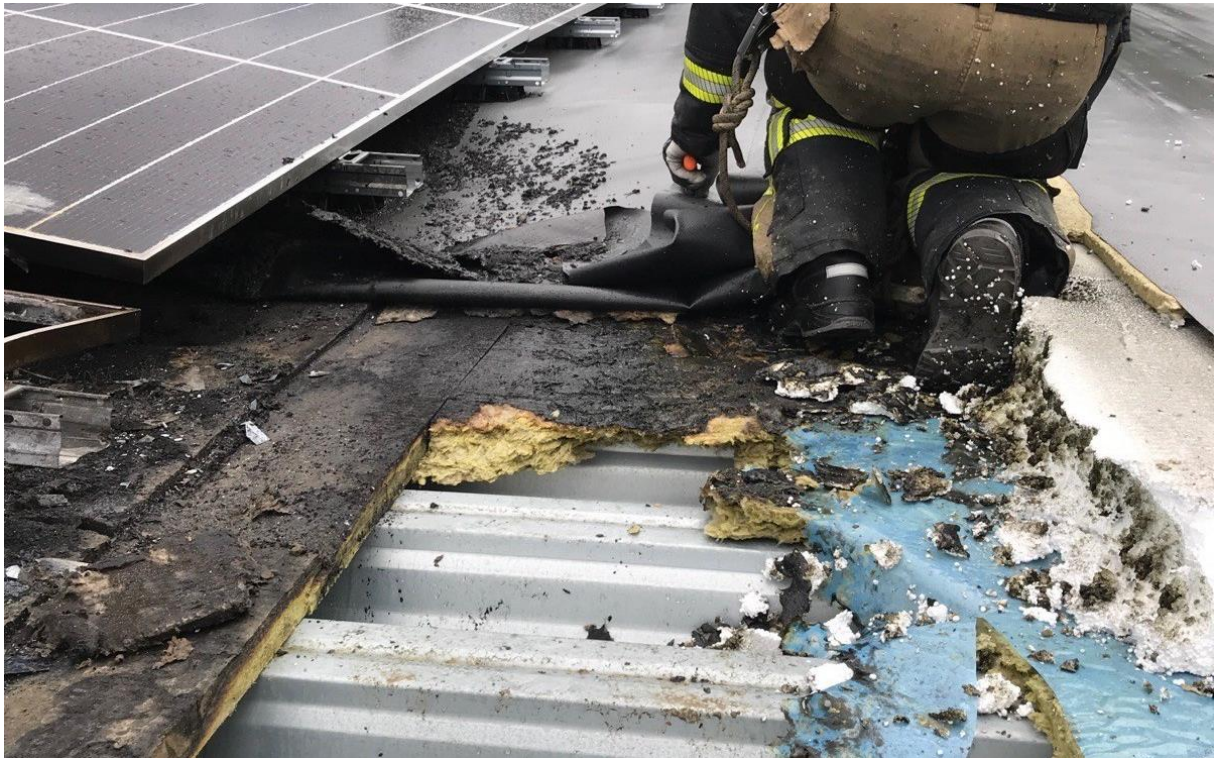
I lokalerna finns förutom produktion och lager olika personalutrymmen samt en butik. Kontors- och butiksdel är uppdelade på två våningsplan medan produktions- och lagerdelen har full takhöjd. Total byggnadsarea är strax över 10 300 m². Byggnaden är uppförd med stomme av stål och fasad med sandwichpanelsystem. Taket består av korrugerad plåt täckt med takisolering och tätskikt. Takkonstruktionen vid brandområdet består uppifrån och nedåt enligt bildtolkning av, jämför Figur 1:

- Gummimatta,
- ca 2 cm stenull,
- ca 10 cm cellplast,
- plastfolie,
- ca 5 cm stenull samt
- korrugerad plåt.

Figur 1 visar takisolering vid brandområdet. Foto taget av Räddningstjänsten Jämtland, kl. 19:32, 2023-07-17 vid eftersläckningsarbetet strax efter branden släckts.

Enligt Brandskyddsdocumentation, daterad 2022-06-29, ska taktäckning utföras med material av klass A2-s1, d0 (obrännbart material) eller lägst klass BROOF (t2) som fästs på material av klass A2-s1, d0. Denna konstruktion överensstämmer med det som anvisas vad gäller taktäckning i Boverkets byggregler [BBR] för skydd mot brandspridning mellan byggnader. Utan närmare kontroll, (endast bildstudie, se Figur 1), bedöms aktuellt tak uppfylla dessa krav.

Är det möjligt att med en annan typ av takbeklädning, isolering eller solcellsplacering minska risk för vidare brandspridning? Aktuell takkonstruktion/takbeläggning uppfyller krav enligt gällande BBR. I BBR tas dock ingen hänsyn till solcellsanläggning vilka visat sig vid ett antal händelser ha varit orsak till brand.

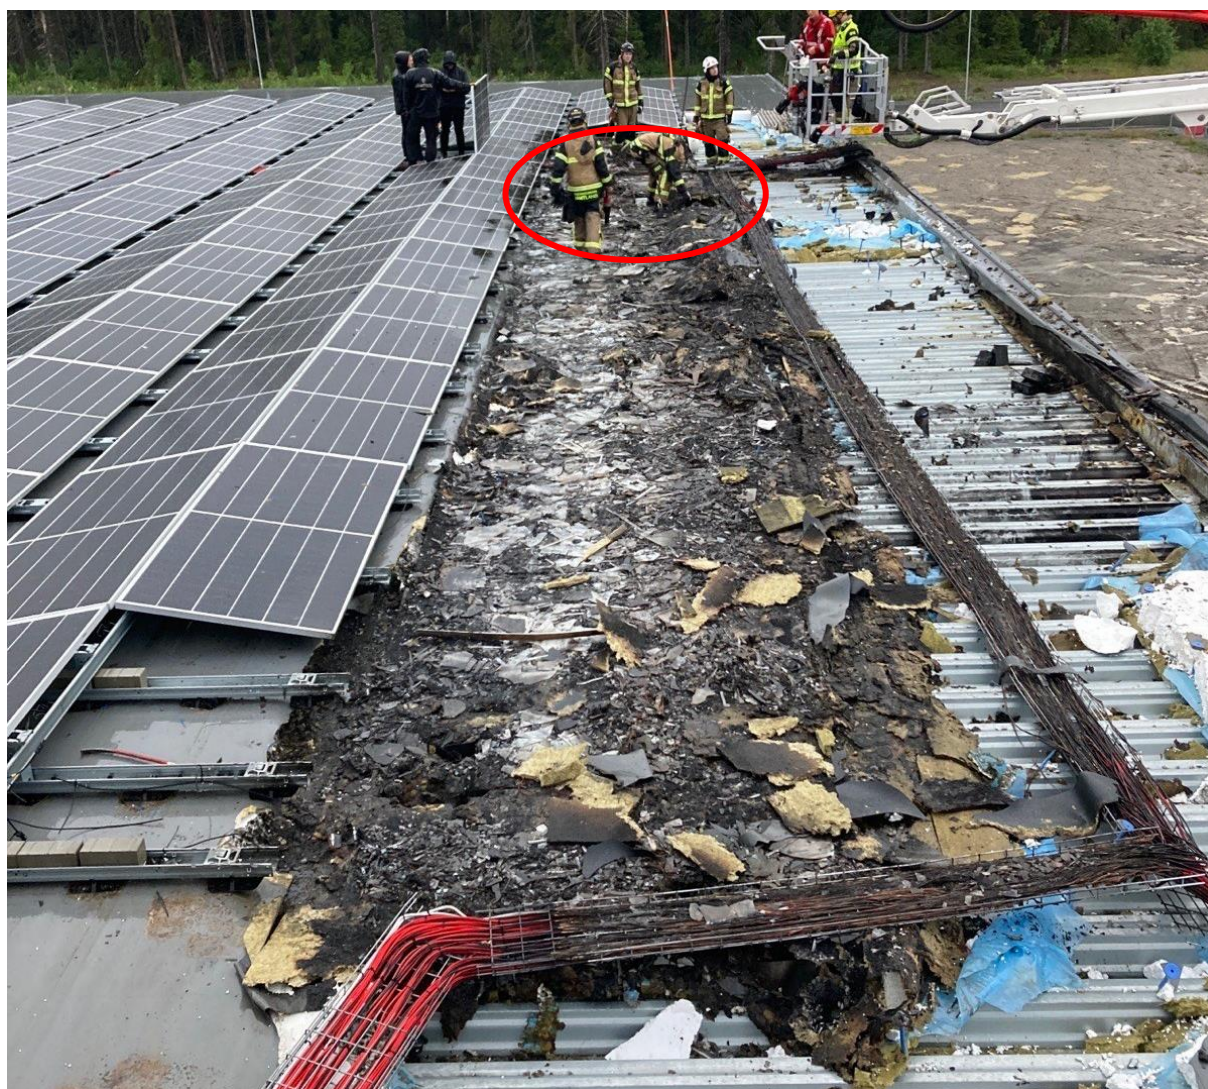
När det gäller egendomsskador kan det utläsas i räddningstjänstens händelserapport att det blivit brandskador på tak samt att det brunnit upp ett 20-25 tal solcellspaneler, se Figur 2. Enligt samtal med verksamhetens VD har det efter branden återställts ungefär 200 kvm tak. Solcellsanläggningen hade vid samtalet 2023-10-19 inte återställts och tagits i drift.

Figur 2 visar brandområdet på taket. Inringat område bedöms vara brandens primärområde samt där det brann som mest när en brandman kommer upp på taket kl. 17:13. Foto taget av räddningstjänsten vid eftersläckningsarbetet kl. 21:27, 2023-07-17.

Gjorda brandorsakutredning visar att primärbrandområdet är lokaliserat till ett område kring mitten av den yttersta solcellsraden på takets norra del, se Figur 2. Det är också det område där förste brandman på taket ser brand när denne kommer upp på taket.

Som brandorsak bedöms enligt genomförda utredningar att branden troligen startat i en av de DC-brytarna som fanns placerade under de solcellspaneler som fanns inom primärbrandområdet. Exakt orsak kommer inte att lyftas i denna rapport på grund av bristande detaljkunskap inom området.

Enligt undersökningar bidrar DC-brytare till ökad risk för brand. Frågor väcks som till exempel har DC-brytarna den funktion som de förväntas ska ha? Kan DC-brytarna placeras på annan plats? Dess funktion och placering behöver undersökas vidare av sakkunniga.

- **DC-brytarnas funktion**
Det behöver undersökas vidare om DC-brytarna behövs, placeras på annan plats eller om de helt kan tas bort.
- **Brandindikering utvändigt**
Funktion i solcellsanläggning som indikerar för brand på tak. I framtida revidering av SPF 110 skulle förslagsvis solcellsanläggning kunna tas med som ett exempel på en specifik risk i kapitlet Särskilda risker.
- **Takmaterial under solceller**
Säkerställa takmaterial under solcellanläggning för att begränsa brandspridning. Kravställning på takkonstruktion på vilka det ska installeras solcellsanläggning bör utredas vidare.
- **Beslutad insatsmetod**
Räddningstjänsten Jämtland bör besluta om en metod för insatser vid solcellsanläggningar baserad på MSB's vägledning och sedan implementera och öva den inom hela räddningsförbundet.

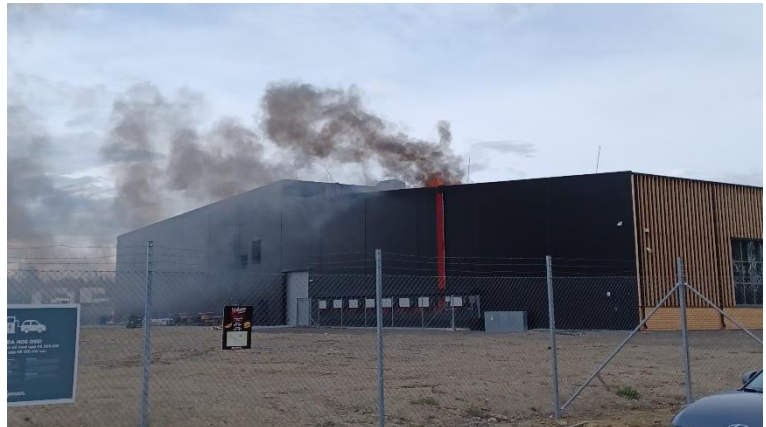
16:49 Kraftig rökutveckling samt lågor ses från taket, se Figur 3.

Figur 3 visar kraftig rök och lågor. Fotot taget kl.16:49, 2023-07-17, av ett vittne som befinner sig vid laddstationen utanför aktuell byggnad.

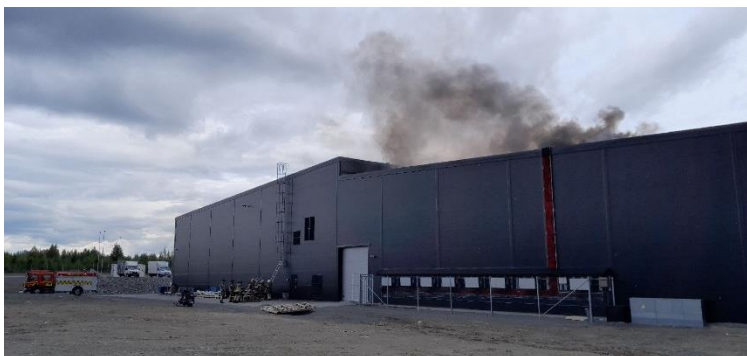
17:10 Räddningstjänst använder egna stegar samt fasadstege på byggnad för att komma upp på taket, se Figur 4.

Figur 4 visar första styrka på plats som försöker ta sig upp på taket. Foto taget av räddningstjänsten kl. 17.10, 2023-07-17.

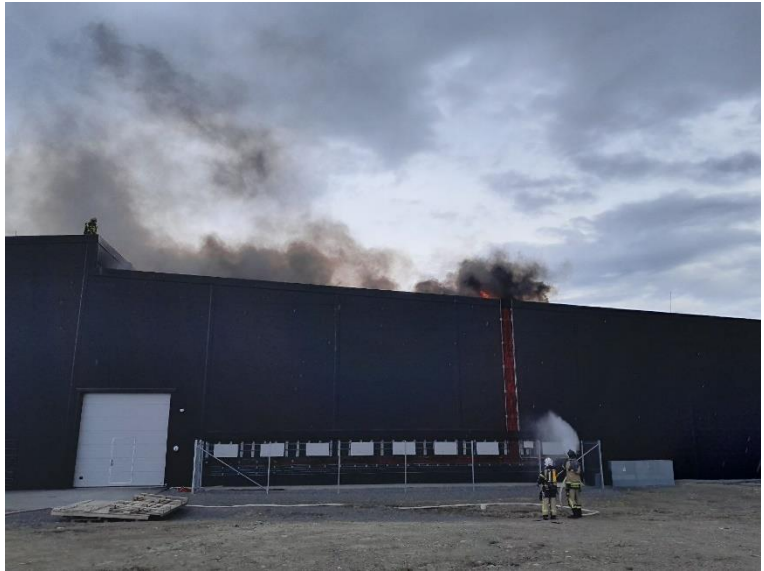
17:13 Brandman har kommit upp på taket för att lokalisera vart det brinner, se Figur 5.

Figur 5 visar brandman på tak och brandmän som lägger vatten mot branden. Foto taget av räddningstjänsten kl. 17.13, 2023-07-17.

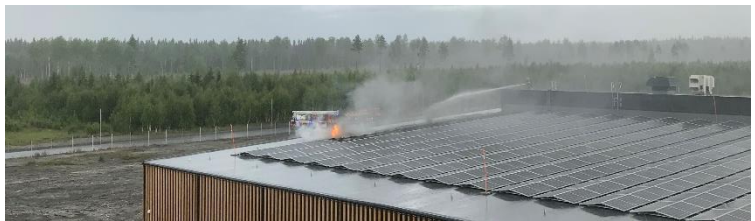
ca 17:16 Brandman på taket lägger vatten på branden från avstånd med slutna stråle, se Figur 6.

Figur 6 visar foto från hävare när brandman på taket lägger vatten mot brand i solceller. Foto taget av räddningstjänsten kl. 17.24, 2023-07-17.

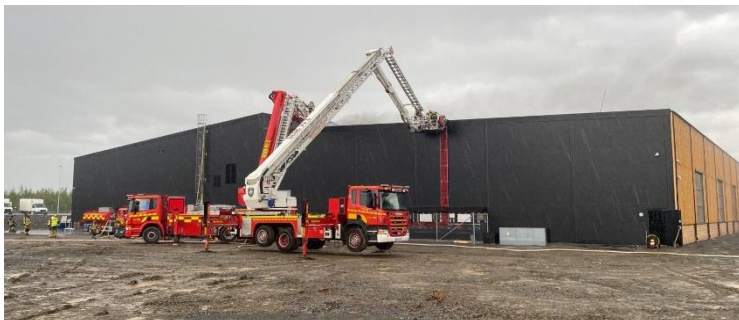
Strax innan 18:00 Två hävare ställs upp för att brandmän enklare och säkrare kan arbeta med att släcka.

Figur 7 visar två hävare som ställts upp för att underlätta arbetet på taket. Foto taget av räddningstjänsten kl. 18.07, 2023-07-17.

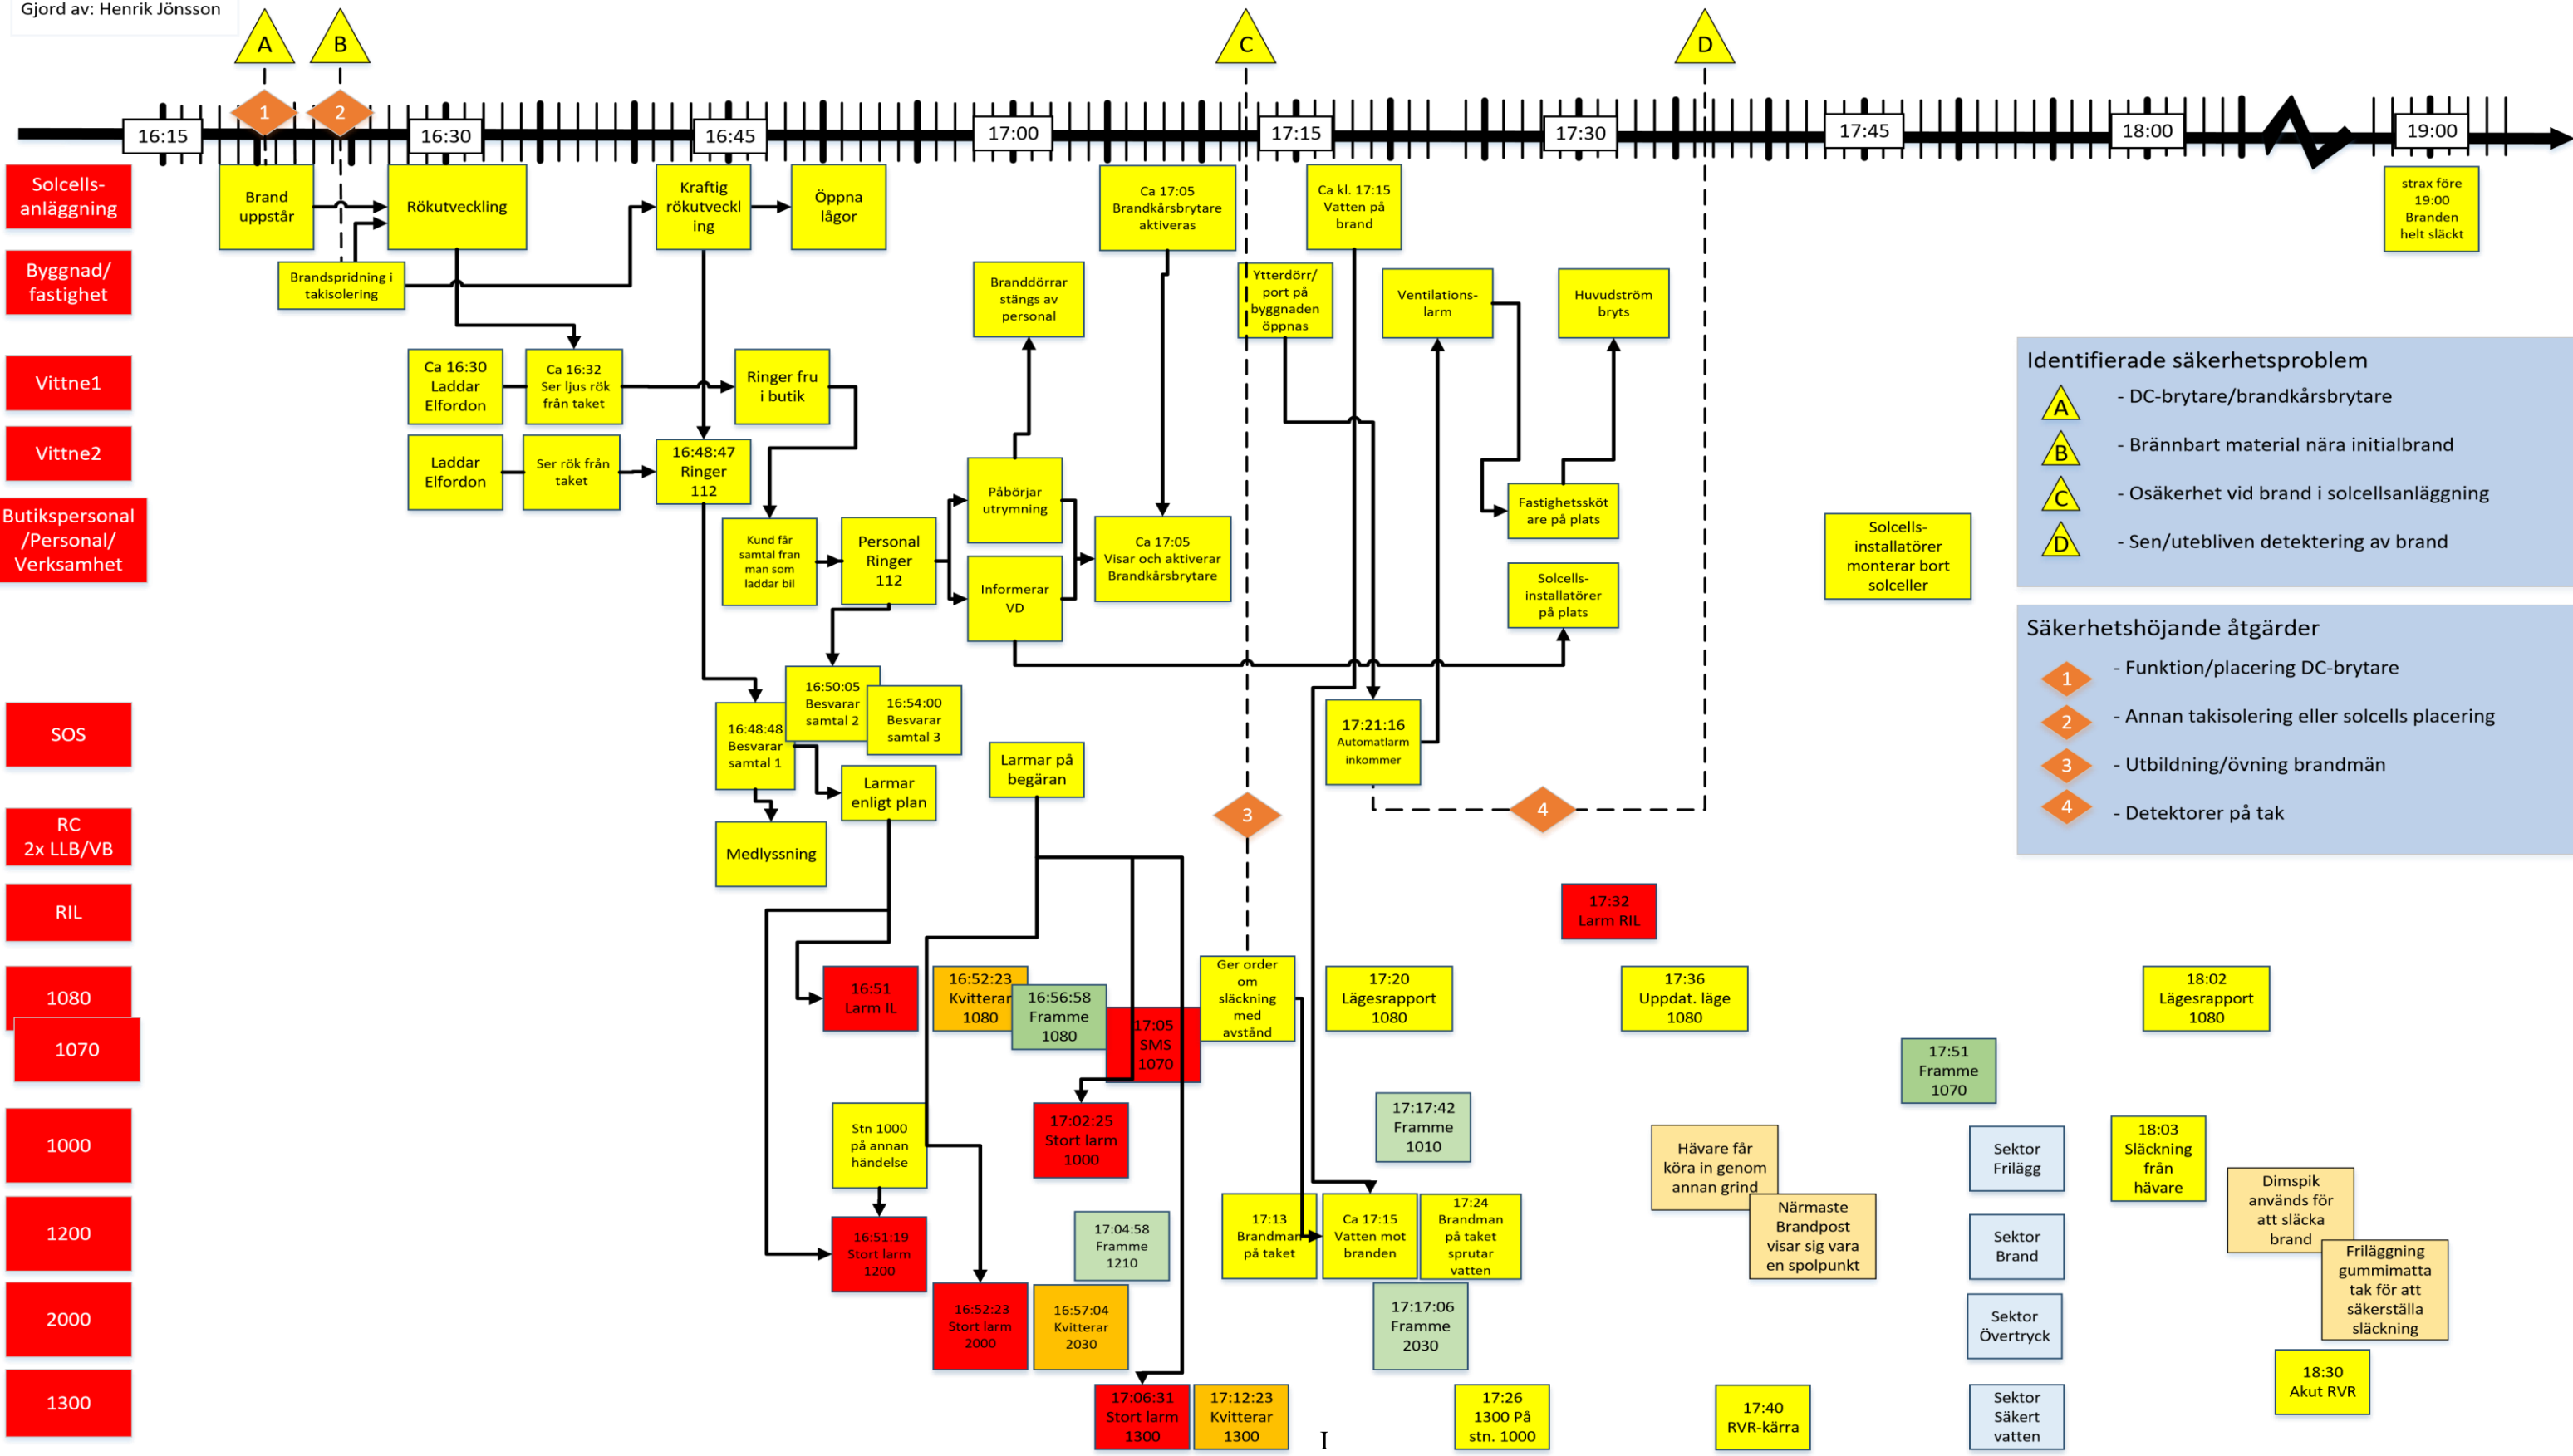
Bilaga 1 - STEP-analys

- Identifierade säkerhetsproblem**
- A** - DC-brytare/brandkårsbrytare
 - B** - Brännbart material nära initialbrand
 - C** - Osäkerhet vid brand i solcellsanläggning
 - D** - Sen/utebliven detektering av brand

- Säkerhetshöjande åtgärder**
- 1** - Funktion/placering DC-brytare
 - 2** - Annan takisolering eller solcells placering
 - 3** - Utbildning/övning brandmän
 - 4** - Detektorer på tak
