Brandundersökning

Händelse Brand i byggnad, Villa

Plats Örnsköldsvik

Datum
2024-10-04

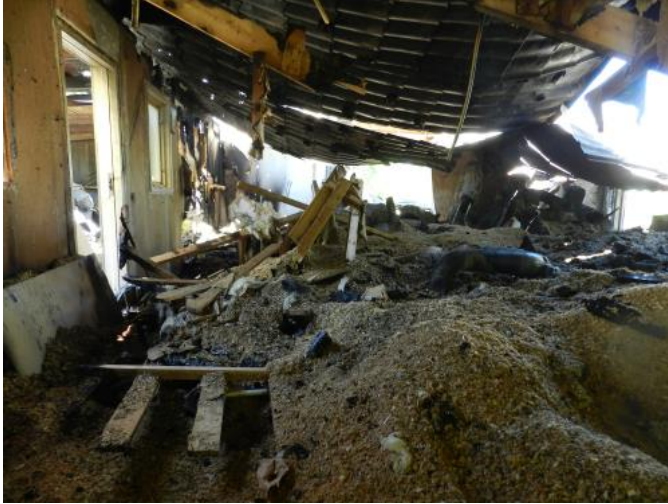
Anledningen till att stora delar av inner- och yttertaket har rasat in beror sannolikt på att stöttande innerväggar har rivits bort för att få öppen planlösning. Takstolarna har dels brunnit kraftigt ovan takisoleringen samtidigt som sågspånet på vinden har sugit åt sig släckvatten så att tyngden har blivit för hög. Takstolarna har gått av och rasat in.

Öppen planlösning

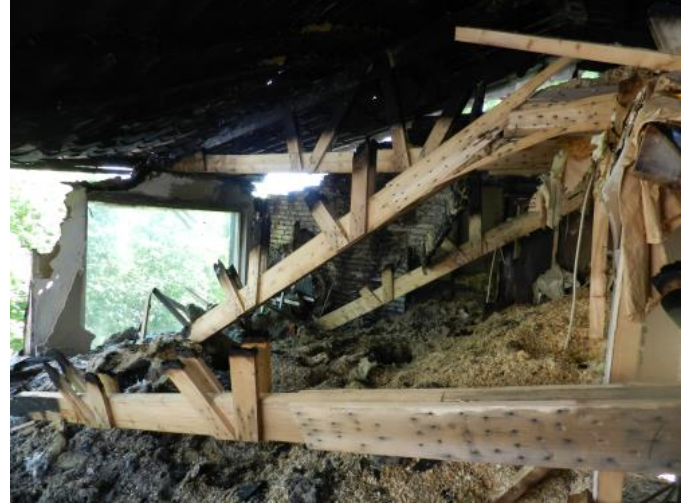
Avbrunna takstolar

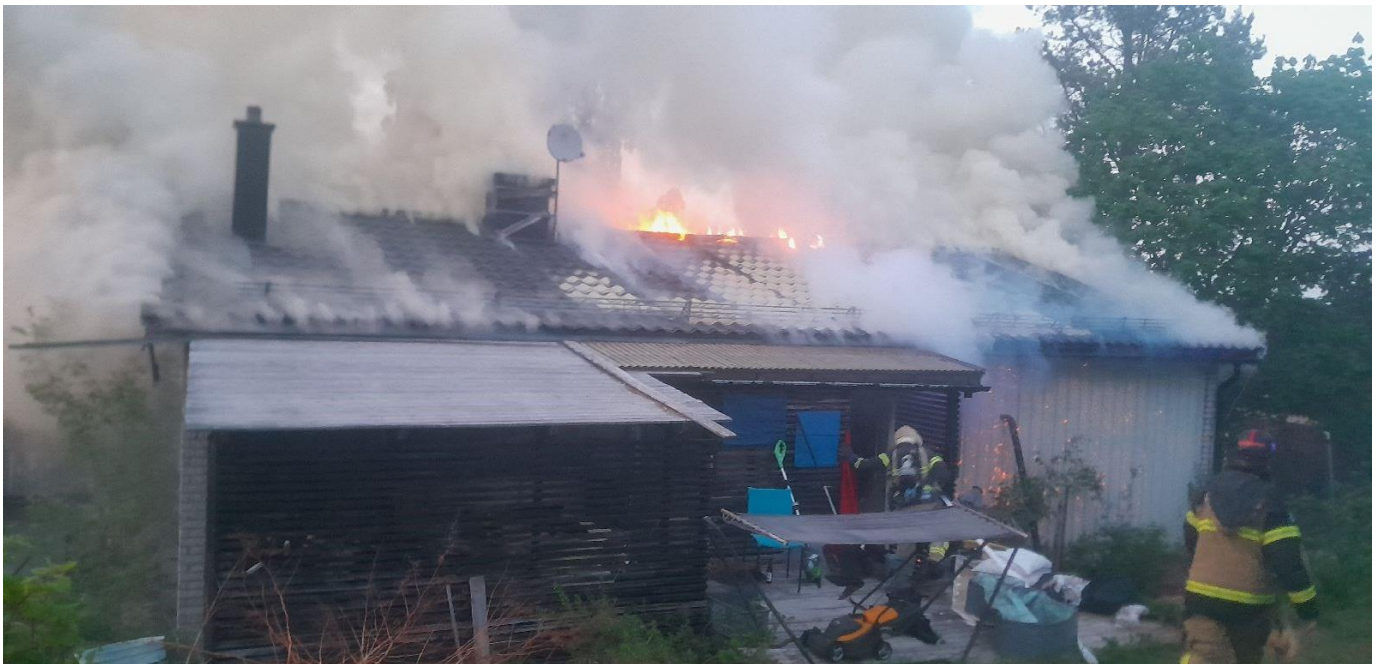
På bilder från räddningstjänstens framkomst kan man se att det har brunnit som kraftigast i mitten av takkonstruktionen, samt att lågor slår ut där. Längre in i insatsen så är det där taket ger vika först.

Vi kan konstatera att den kraftigaste branden har varit på vinden. Bostadsdelen har inga direkta brandskador förutom ytterväggarna, som har höga brandskador. De höga brandskadorna i väggarna kan förklaras av att branden spridit sig nedåt från vinden. Den norra ytterväggen har även låga brandskador i området för köket, som ligger i mitten av huset. Vi bestämmer det till primärbrandplats och påbörjar vår undersökning i det området. Vi kan konstatera att den lägsta brandskadan i ytterväggen är bakom

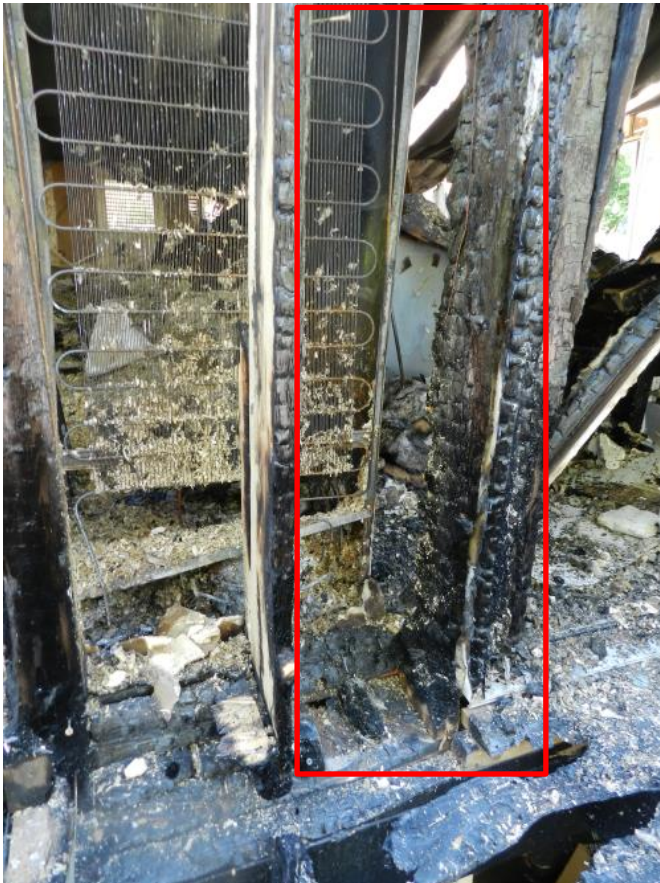
kylskåpet. Väggfacket bakom kylskåpet har kraftiga brandskador invändigt, Syllen och hammarbandet är kraftigt påverkat av brand. Vi hittar även rester av elkablar som går till det aktuella väggfacket.

Branden har troligen startat i väggen bakom kylskåpet, där bakom fanns strömuttag för anslutning till kylskåpet. Brandorsaken kan inte med säkerhet fastställas, men mycket talar för att den är elrelaterad som ex. glappkontakt, kortslutning eller överbelastning i väggdosan/uttaget eller i installationskabeln. Branden har pågått i mellanväggen och spridit sig till vindsbjälklaget, som är isolerat med sågspån och delvis med mineralull eller liknande. Branden har troligen pågått en längre tid innan någon upptäcker den.

Väggfacket där branden troligen startade

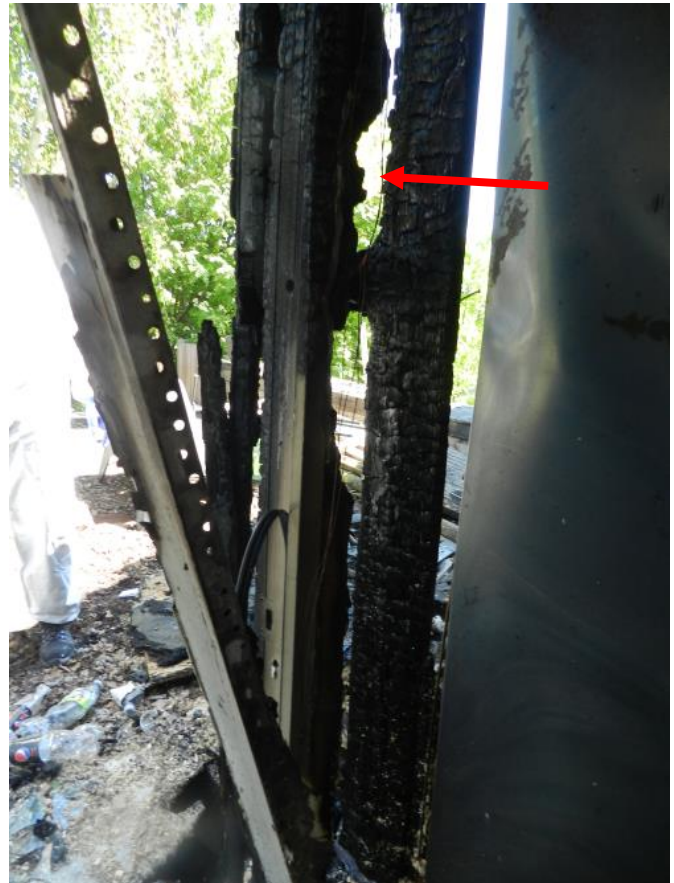
Rester av elkabel
