RÄDDNINGSTJÄNSTEN
SYDOST

OLYCKSUTREDNING

Ärendebeteckning
RTSO 2024/0513

OLYCKSUTREDNING EXPLOSION I BIOGASBUSSAR

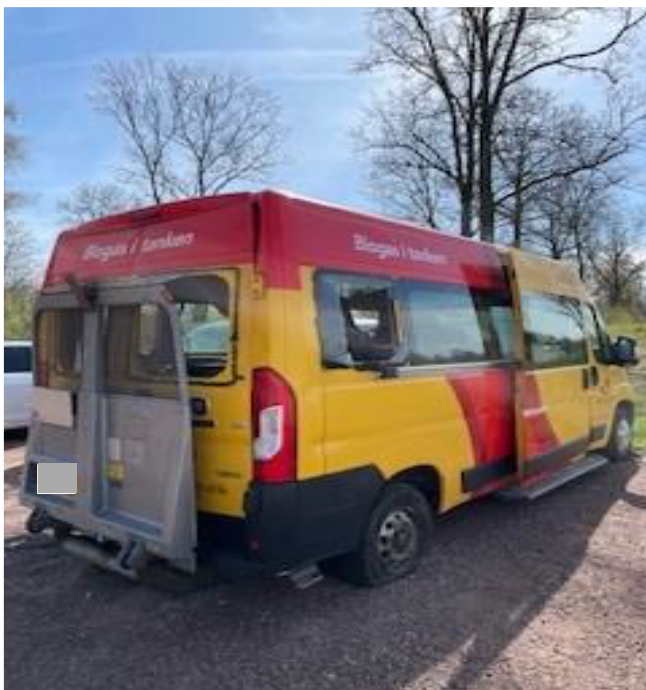
Figur 1 Olycksdrabbad minibuss Fiat Ducato (Foto RTSO)

Minibuss Fiat Ducato är ombyggd för att väga mindre - och på så vis rymma fler passagerare och rullstolar. Originalfordon har ståltankar, vid ombyggnationen byttes ståltankarna ut till komposittankar. Bussarna drivs av biogas men går även att koppla över till bensin ca 8 liter. Varje fordon har fem gastankar som sitter under fordonet. Tankarna sitter hopmonterade om två tankar (bakom främre hjulaxel) och tre tankar (strax framför bakre hjulaxel). Vid drift så är alla tankarna sammankopplade. När bilen inte är i drift så är tankarna inte sammankopplade utan det finns gas i varje tank.

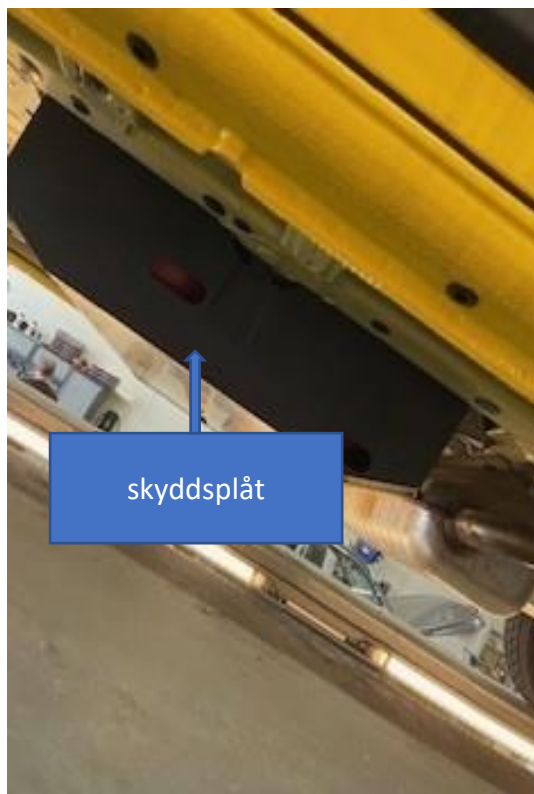
Figur 2 Originaluppsättning tankar (Foto RTSO)

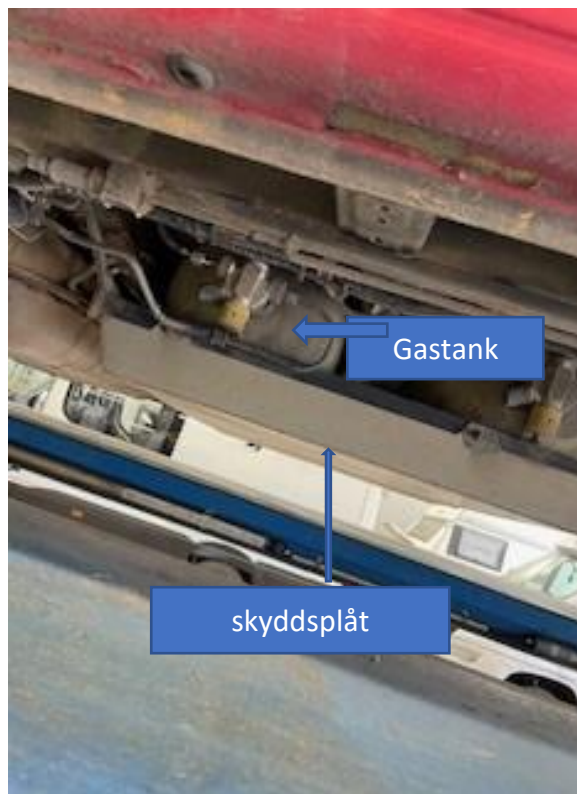
Figur 3 Uppsättning efter ombyggnation (Foto RTSO)

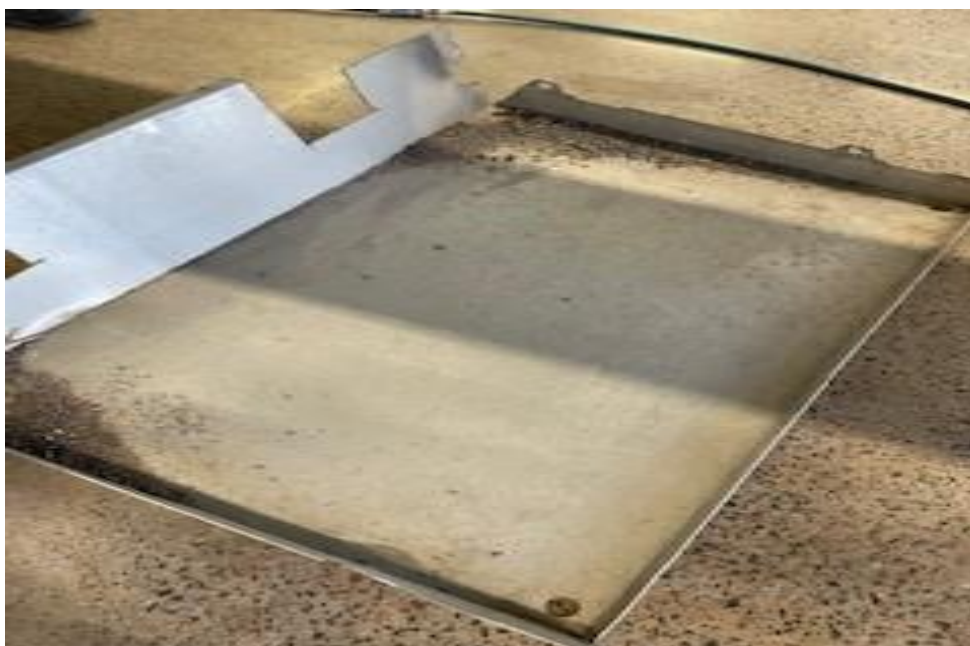
Figur 4 Skyddsplåten som skyddar tankarna efter ombyggnation (Foto RTSO)

När detta är klart kan insatsen påbörjas med att oskadliggöra tankarna på fordonen. Första insatsen tog lite längre tid pg. av att det satt extra skyddsplåtar under på dessa bilar. Räddningstjänstens luftkuddar samt pallvirke läggs under bussen för att ge mera plats för militärens med bombskyddsutrustningen att komma åt tankarna. Detta blir ett mycket omfattande arbete samt att plåten är svårare än vad man hade räknat med. Följden blir att insatsen drar ut på tiden.

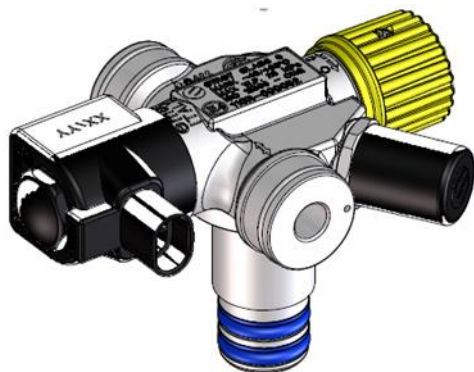
WORKING TEMP.: -40/+85°C
WORKING PRESSURE: MAX 26 MPa
PASSAGE DIAMETER: Ø5mm MIN.
WEIGHT: 1364g
EXTERNAL LEAKAGE RATE: ACCORDING TO ECE R-110 TESTS

Figur 6 Ventilpaket med magnetventil och termoventil

Det finns ingen form av övertrycksventil på gastanken, utan blir det ett för högt tryck i tanken av någon anledning så finns det risk för att den kan explodera.

Eftersom det inte finns en övertrycksventil innebär det en risk för explosion om trycket blir förhöjt vid till exempel en brand.

Det finns risker med den termoventil/säkring som finns, när den öppnar så uppkommer en jetflamma som innebär en risk för brandspridning och för räddningspersonal. Det finns även risk att gasflaskan kan explodera om räddningstjänsten kyle endast ventilen och att gasflaskan fortsätter att hettas upp vid en brand. Liknande inträffade i Göteborg vid en brand i gasbuss där räddningstjänsten kylde gasflaskorna.

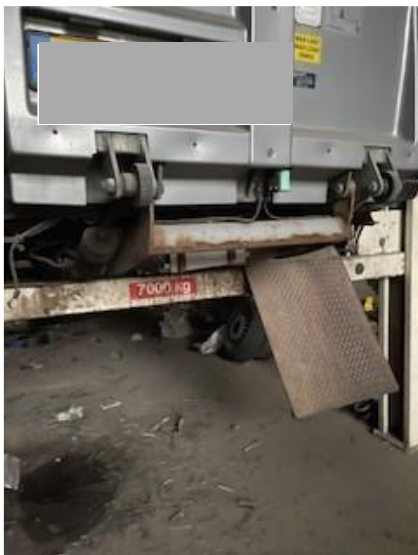
Figur 7 Skyddsplåtar från rampen har skjutits i väg i samband med explosionen i verkstaden (Foto RTSO)

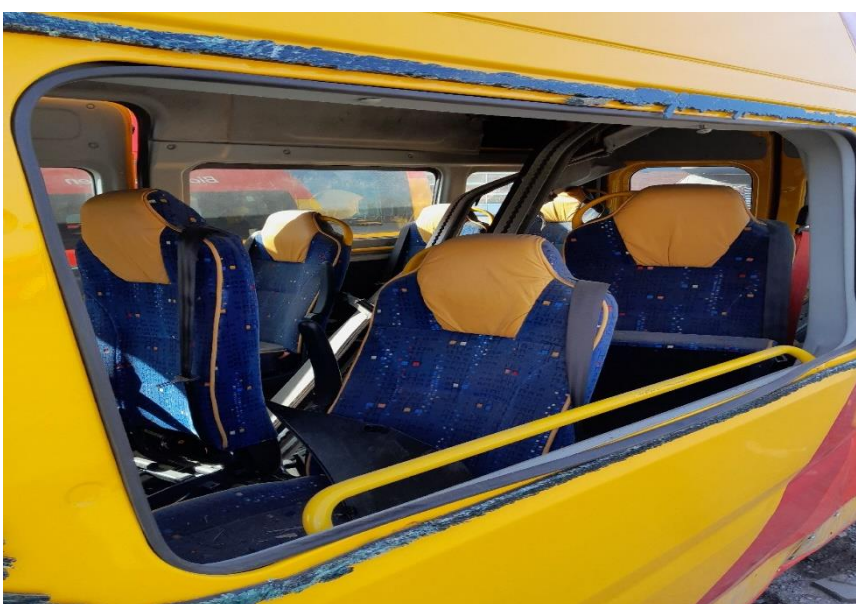
När räddningstjänst kommer till platsen konstateras att en tank har exploderat på vänster sida. Rutorna är krossade och vid skjutdörren är det en buckla.

Figur 10 Buss efter explosion (Foto RTSO)

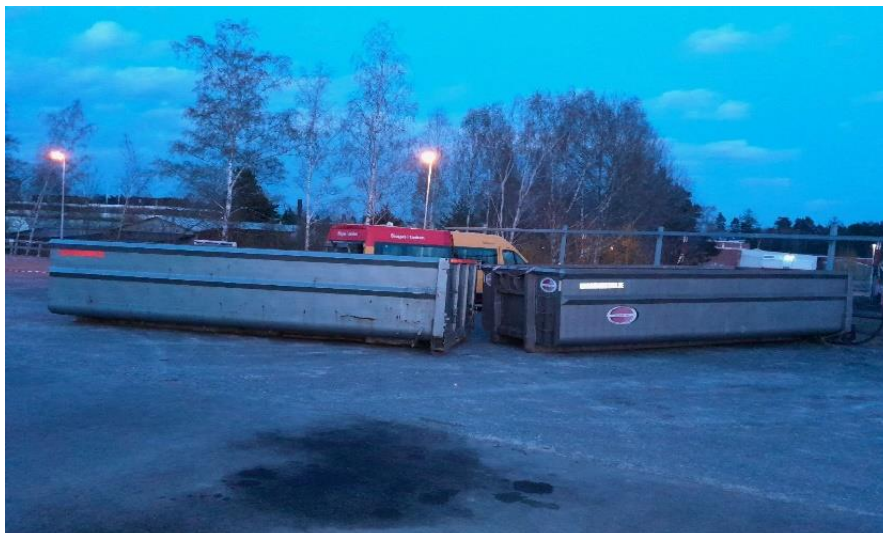
Kl.20.15 Ny avspärning med grusflak som skyddar ut mot Madesjövägen gör att Madesjövägen öppnas upp helt, nytt riskområde 50 meter.

Figur 11 Barriärer i form av grusflak (Foto RTSO)

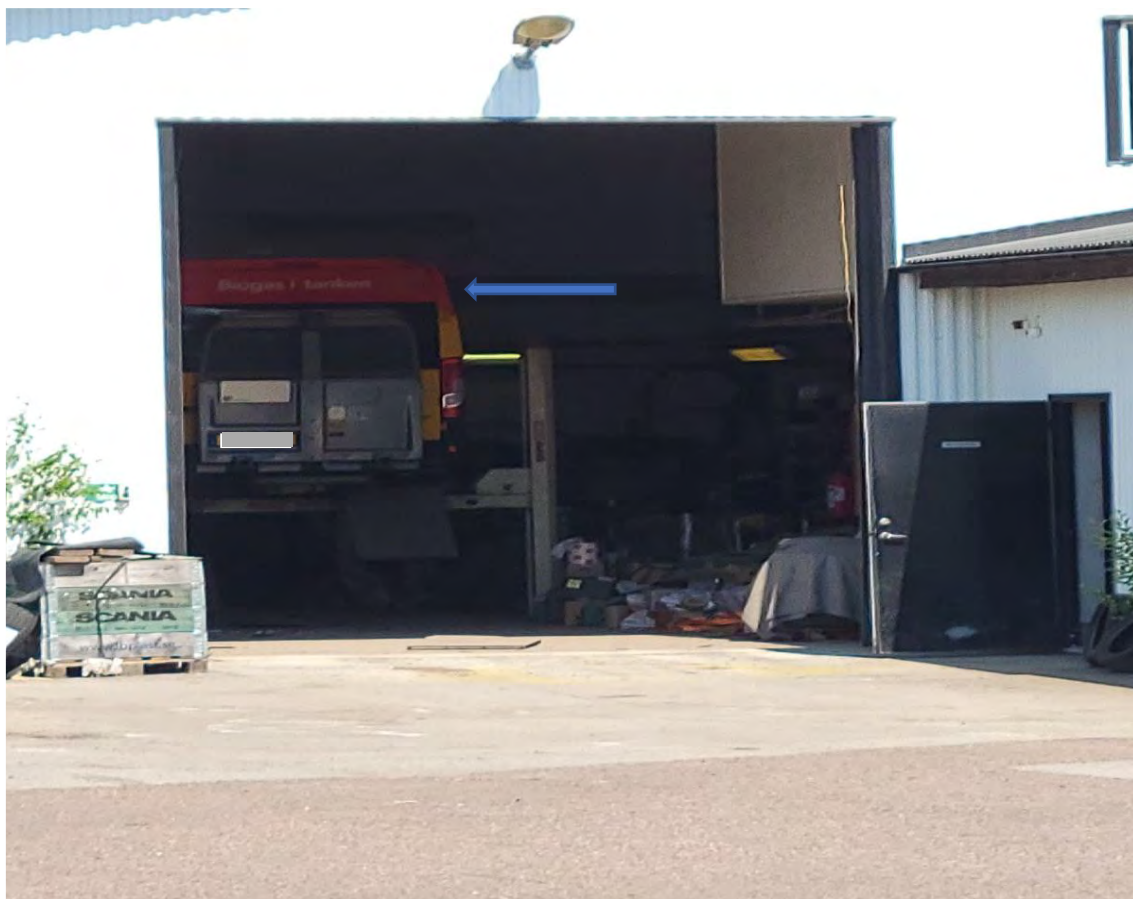
Figur 14 Buss på lift (Foto RTSO)

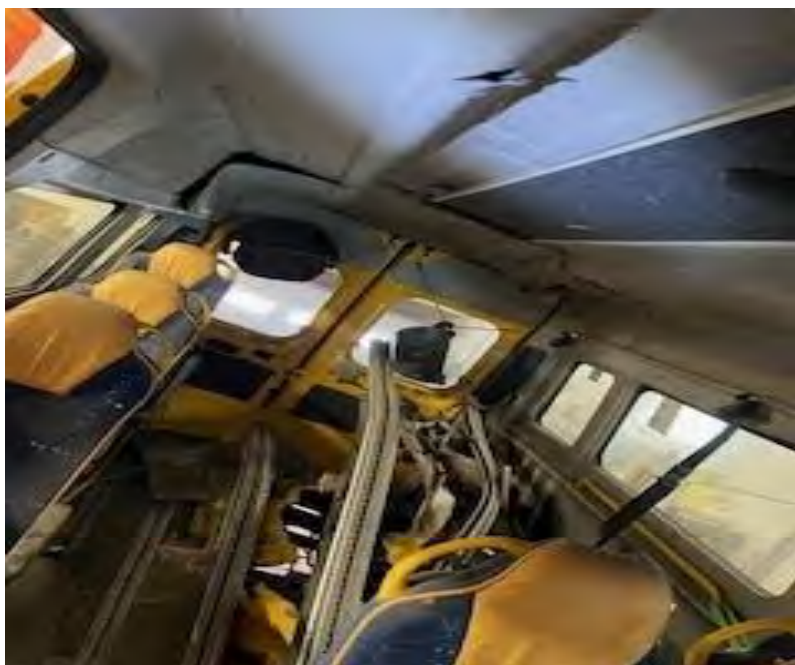
När verkstadspersonal kommer tillbaka efter lunch konstateras att en explosion skett. Fönster i verkstaden är krossade, båda bakdäcken punkterade samt buckla på vänster bakskärm. Skyddsplåtar under rampen har flugit i väg in i verkstadssporten och det ligger tre tankar på golvet.

Alla tre bussarna har samma skador inne i bussen se figur 15

Figur 15 Buss efter explosion (Foto RTSO)

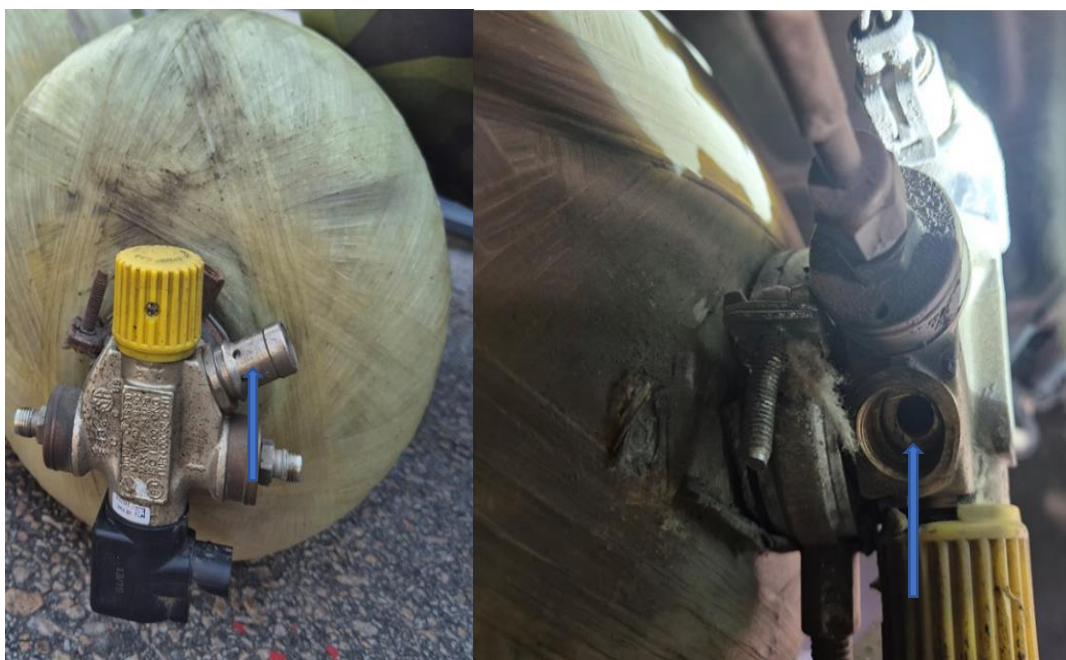
Riktspunkt var termoventil se figur 19 och 20. Resultatet var blandat, mest troligt pga. olika fyllnadsnivåer i tankarna. Vid optimalt resultat deformerades ventilen tillräckligt och den kvarvarande gasen strömmade ut kraftigt. Vid enstaka tillfällen behövdes flertalet skott för att bekräfta avsaknad av gas i tanken.

Vid tre tillfällen på olika bussar började en gastank/tillfälle att brinna vid insats med avslagare, Trolig orsak till att dessa började brinna var att den ventil i metall som sköts bort träffade annan metall och en gnista uppstod och antände den gas som strömmade ut.

Figur 19 Riktning för skott (Foto SWEDEC)

Figur 20 Resultat efter skott (Foto SWEDEC)
