Olycksutredning

Brand i byggnad. Flerfamiljshus.

Uppdragsgivare: Räddningstjänsten Väst
Uppdrag: Olycksutredning

Larmtid: 2019-04-20
Adress: [REDACTED] Varberg
Olyckstyp: Brand i byggnad
Objektstyp: Seniorboende
Startutrymme: Lägenhet
Händelserapport nr: 2019000401
SOS nr: 17.2453496.2

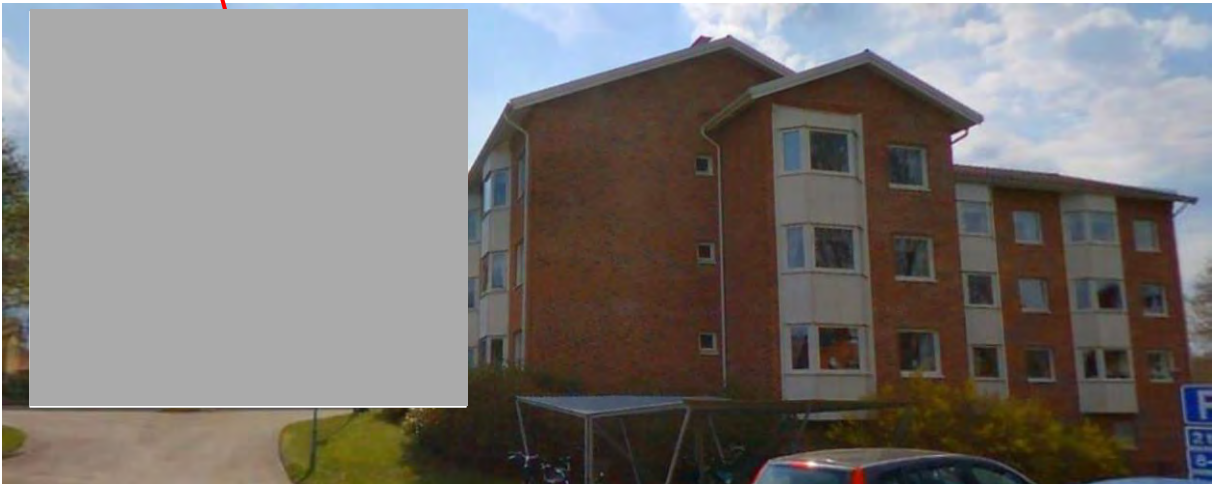
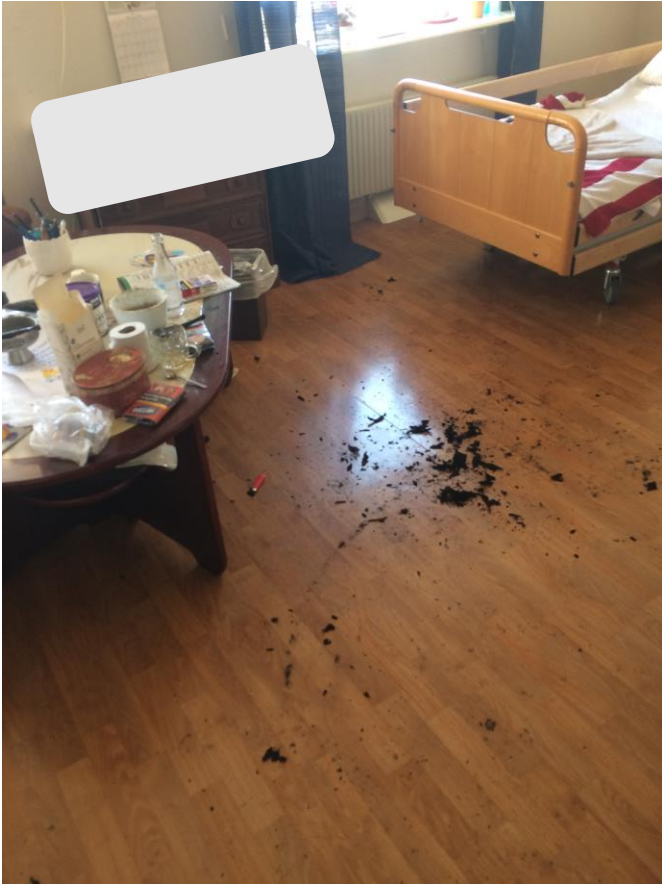
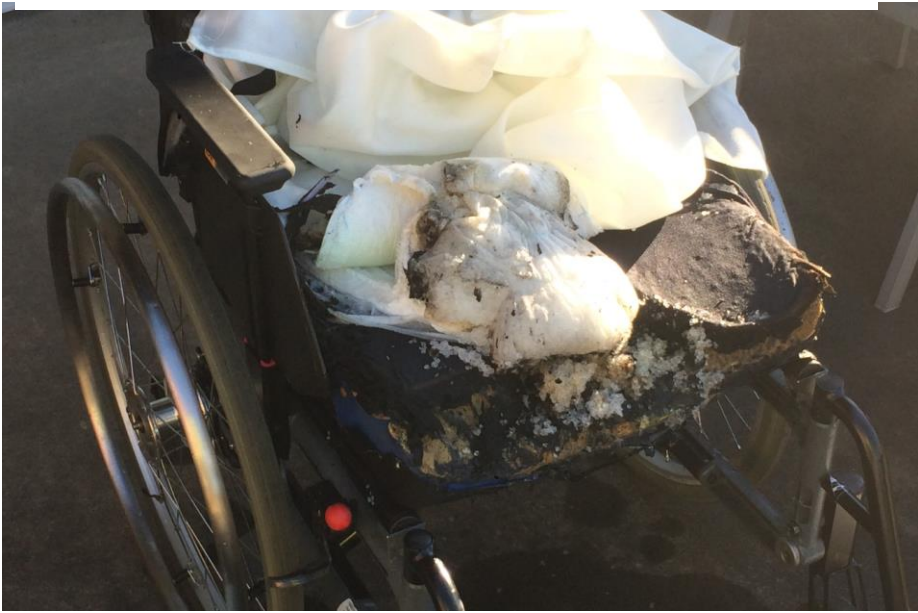
Brandplats

I efterhand framkommer att mannen suttit i en rullstol i sin lägenhet och rökt. Rullstolen var placerad under ett av två sprinklerhuvuden i lägenheten, som inte har löst ut.

Lägenheten har haft ett fönster öppet i vädringsläge vilket troligen har medfört att både rök och värme passerat sprinklerhuvudet, vilket har medfört att temperaturen vid sprinklerhuvudet aldrig blev så hög att sprinklern löste ut.

Röken har upptäckts av rökdetektorn till det automatiska brandlarmet som i rummet var placerad strax innanför lägenhetsdörren.

Rök i lägenheten och lite rök utanför lägenhetsdörren.

- Utvärdera om brandlarmet ska kompletteras med brandförvarstablå på varje avdelning för att personalen snabbare ska kunna göra en insats.
- Utvärdera om utökade rutiner/åtgärder är möjliga att införa då den boende ska röka. Ex. rökförkläde, personal närvarande, sittdyna i rullstolen av obrännbart material etc.
