Olycksutredning

Datum
2024-09-12
Handläggare
Larz Eidwall
Diarienummer
2024-000750

Trafikolycka Lv 204 mellan Svartå och Åtorp

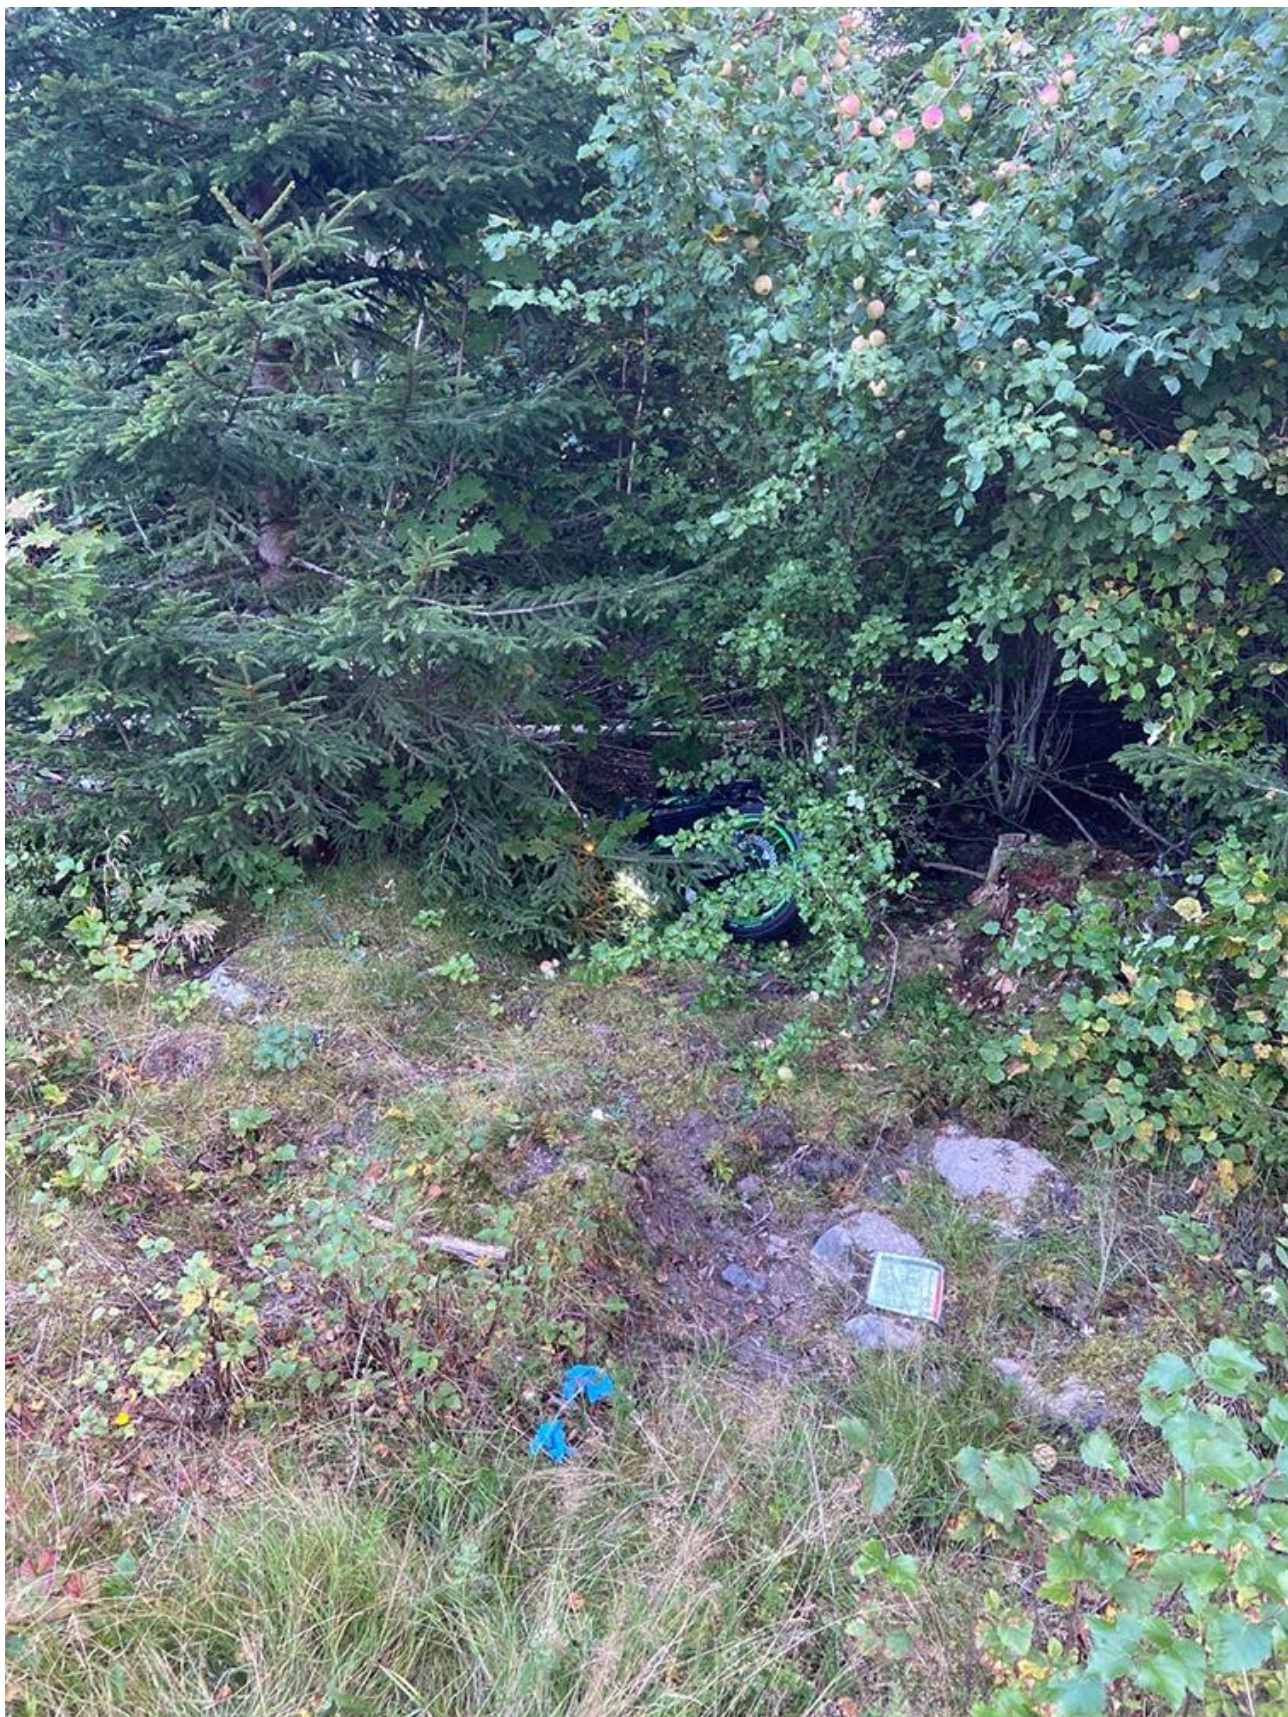
Motorcykeln hamnar djupt inne i vegetationen.

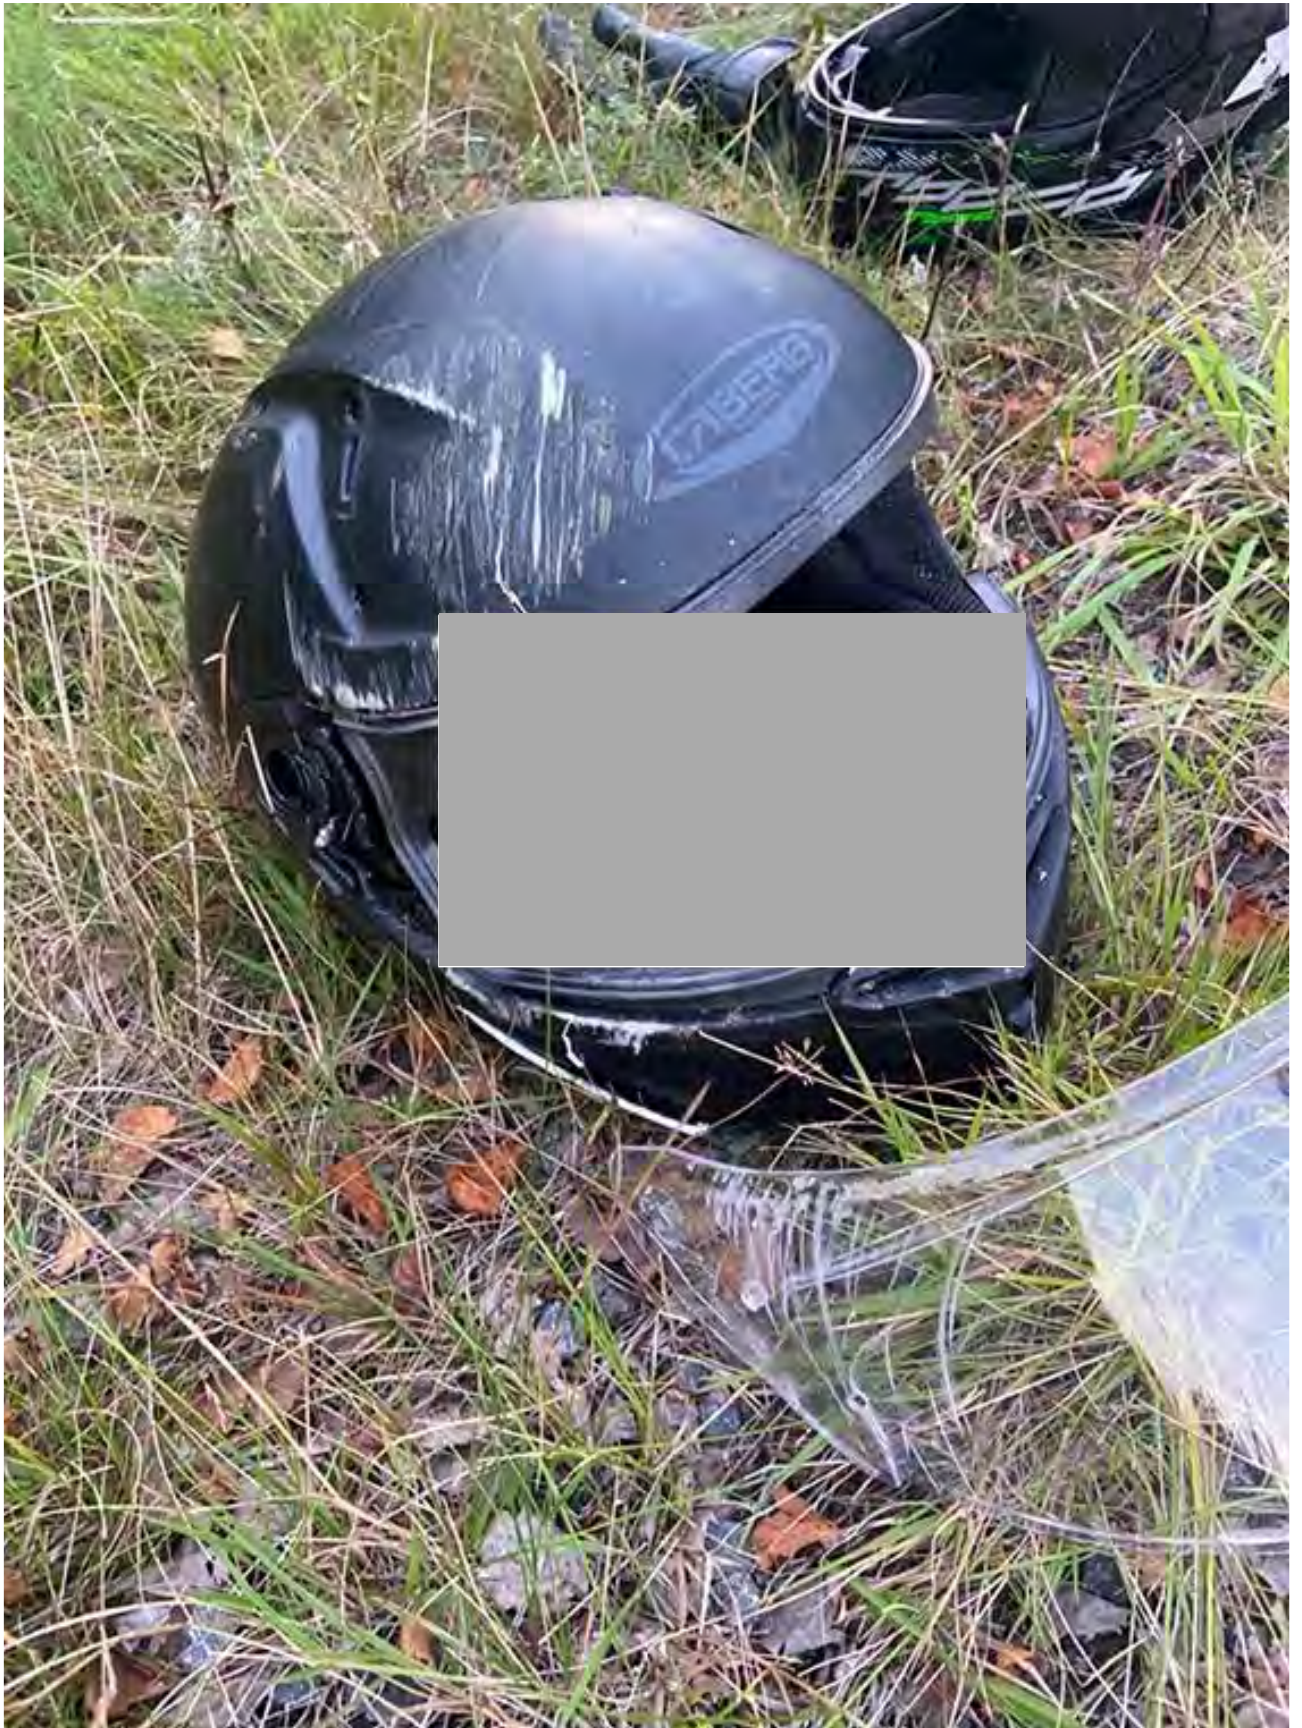
Föraren av den ena motorcykeln avliden. Hjälmen visar på skador så föraren har slagit i huvudet i något hårt. Den andra föraren är svårt chockad. Motorcykeln skadad.

Skador på hjälmen

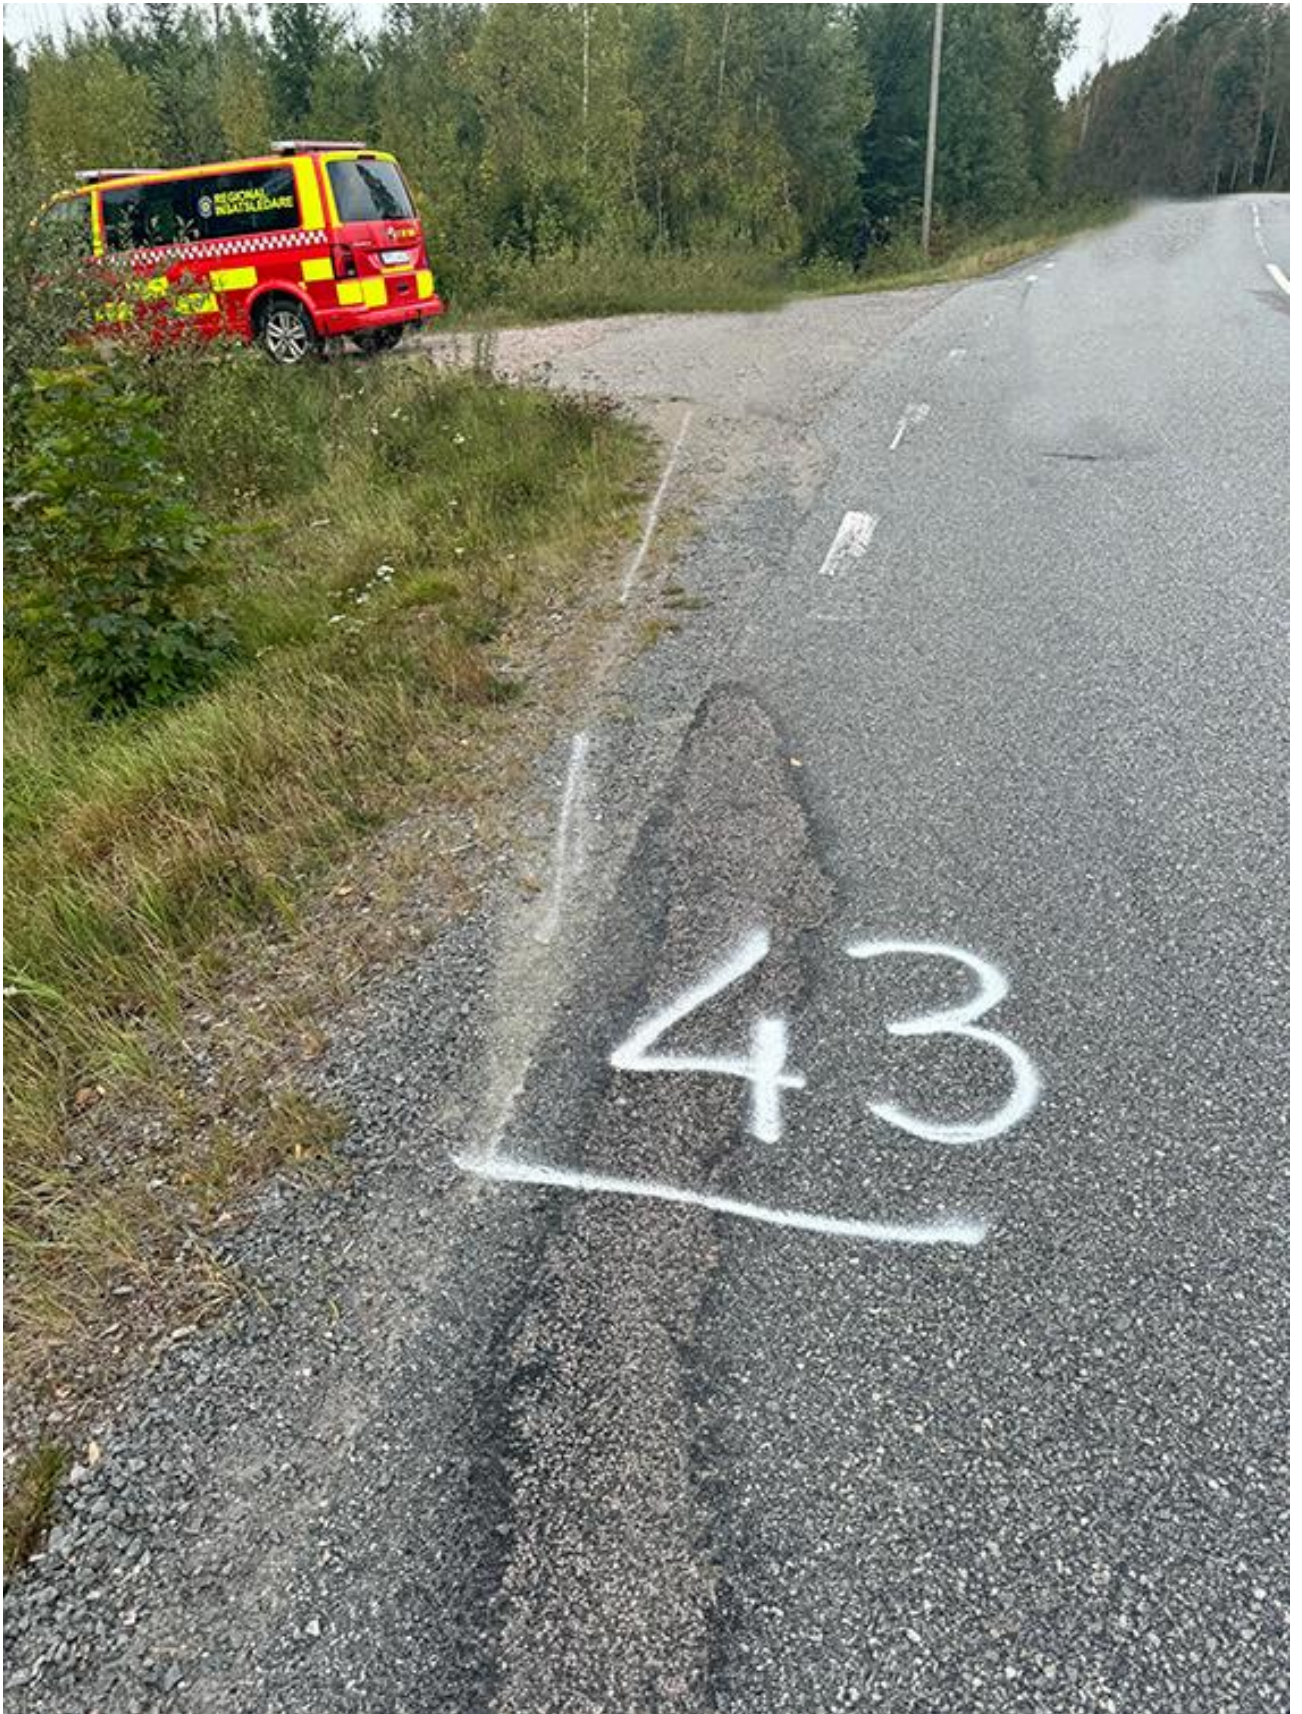
Avåkningen ca 40 meter från slutpositionen för föraren

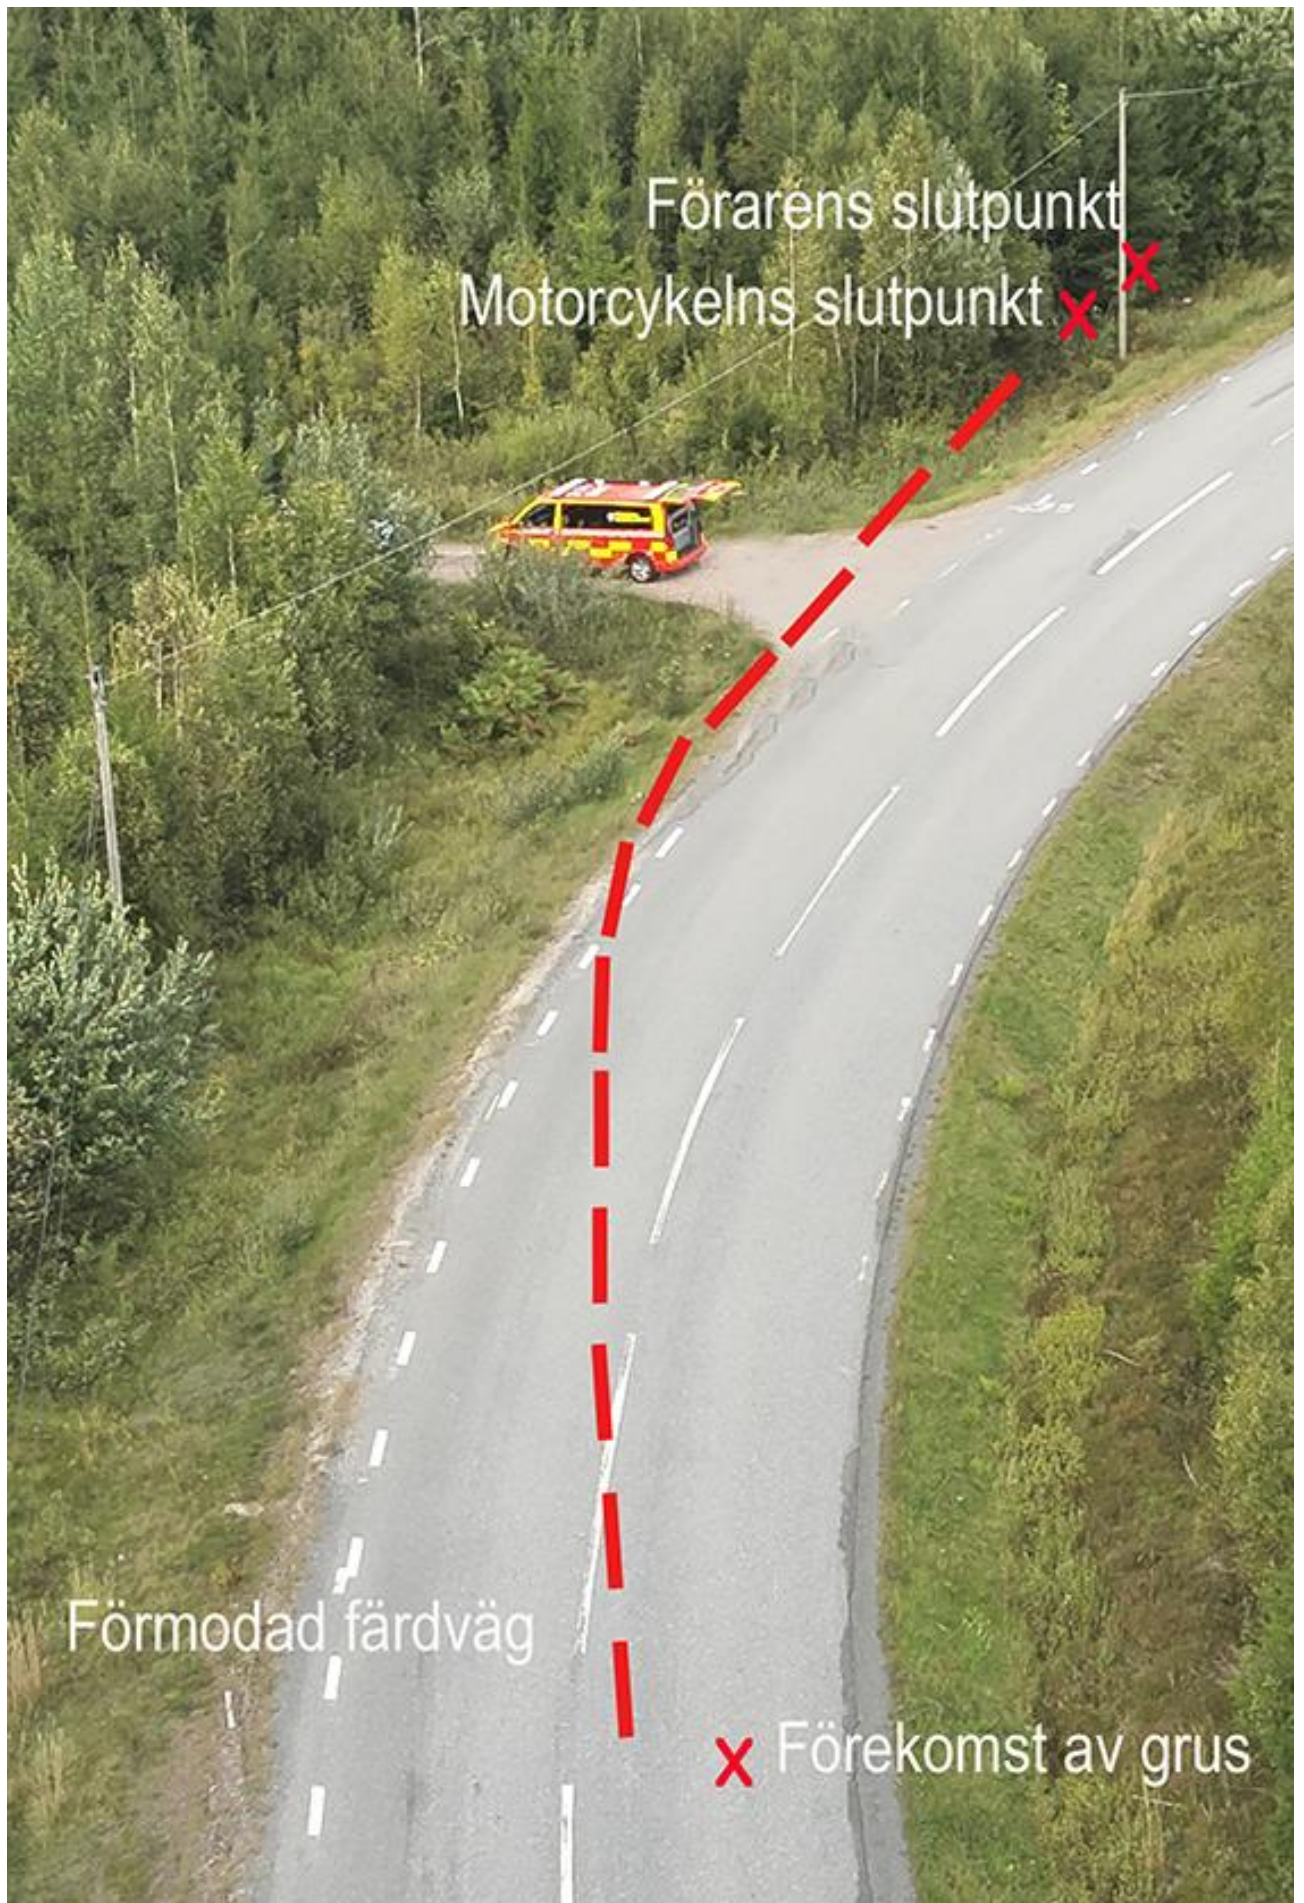
Föraren av motorcykeln har förmodligen hållit en allt för hög hastighet och inte klarat av att ta kurvan på ett säkert sätt. Hastighetsbegränsningen är på olycksplatsen 70 km/h vilket troligen föraren inte följt. Föraren har ett färskt körkort och har endast haft kortet i ett år. Föraren har alltså troligen väldigt kort erfarenhet av motorcykelåkning vilket kan ha bidragit till olyckan. Det förekom också lite grus i början av kurvan som skulle kunna ha distraherat föraren.

Förmodad färdväg

Hela sträckan mellan Svartå och Åtorp är av typen likadan som vid olycksplatsen, mycket kurvor. Att ändra hastighetsbegränsningen till 60 eller 50 skulle kunna vara ett förslag.

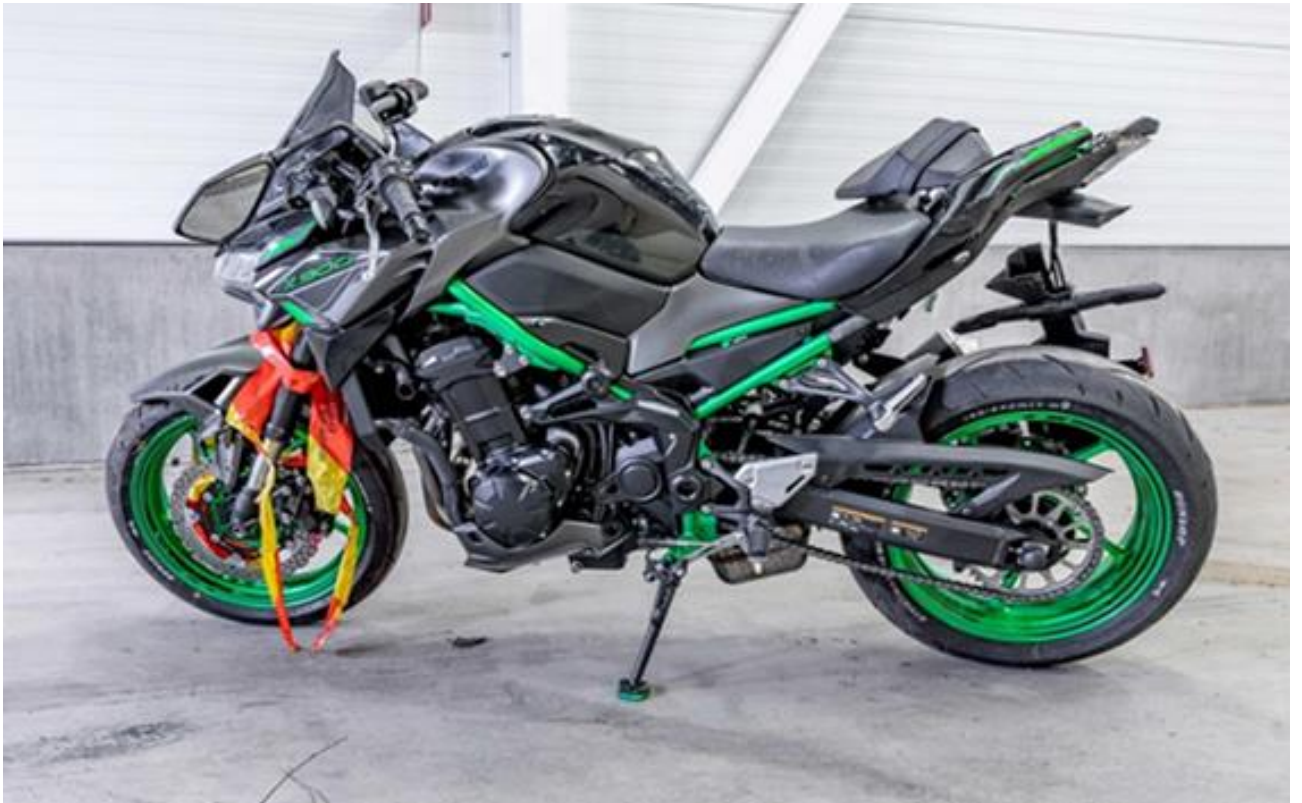
Motorcykel Kawasaki Z900 årsmodell 2022. Motoreffekt 125 hk.
