RÄDDNINGSTJÄNSTEN MJÖLBY

Olycksutredning

Brand i byggnad, vårdboende

Mjölby

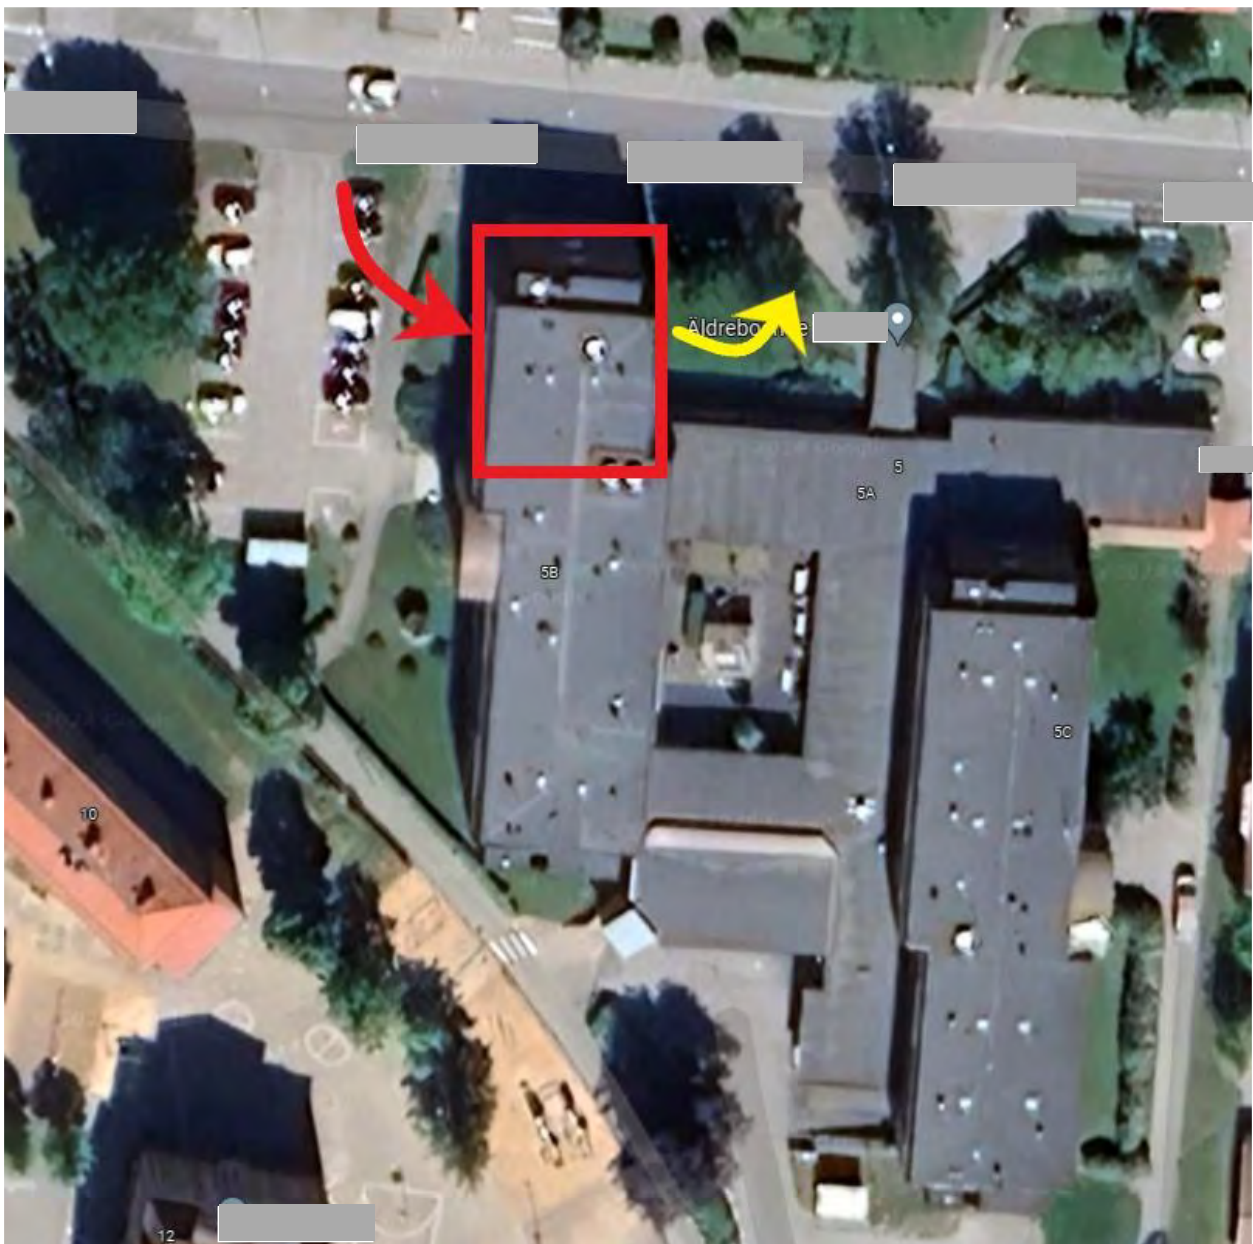
Bild 2: Satellitbild över vårdboende, Röd pil visar ungefärlig position för brandlägenheten, röd rektangeln dem tre drabbade avdelningarna och gul pil visar ungefärlig position för balkongen där en person lyftes ner av vårdboendets personal.

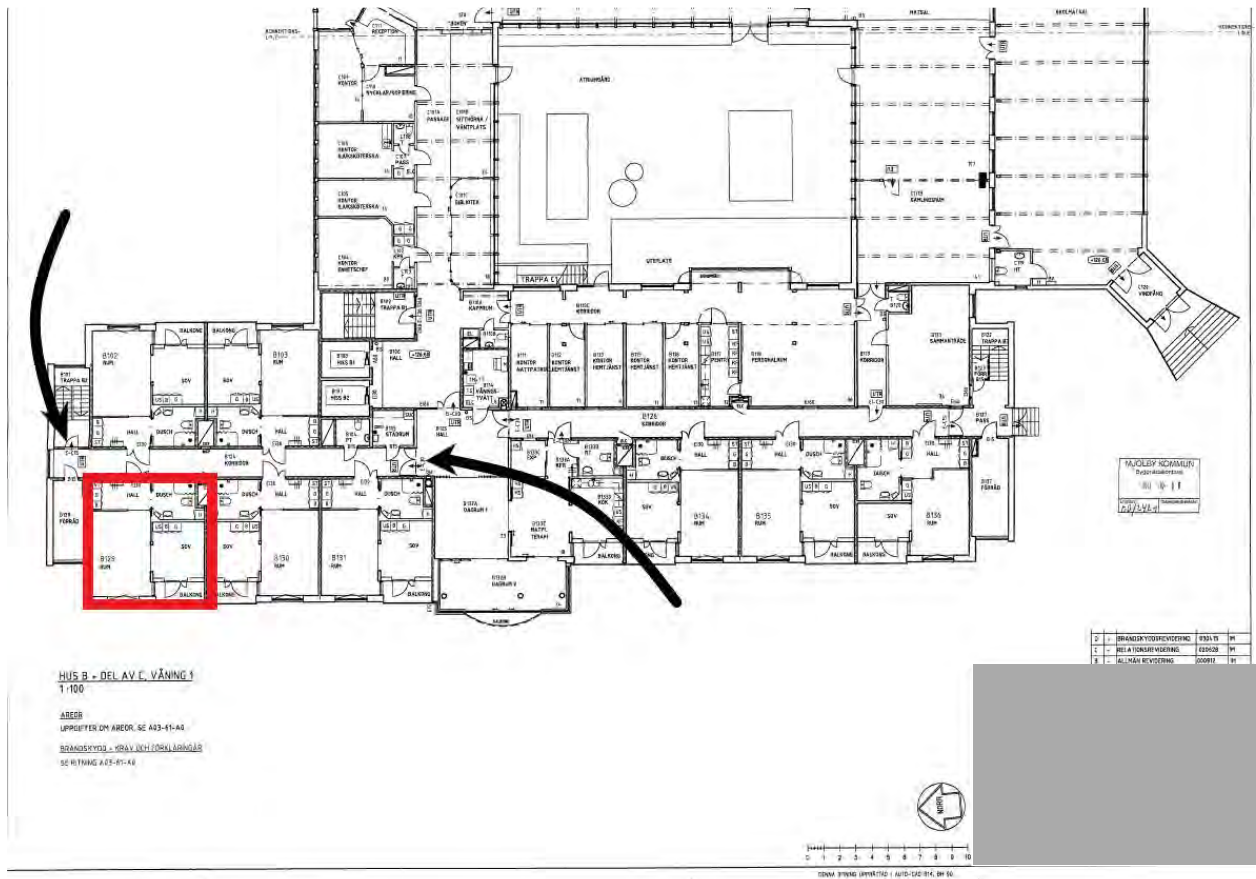
Dörren till brandlägenheten förblev öppen, därför kunde korridoren på våning 1 rökfyllas. Fönster till lägenheter på våning 2 och 3 stod också öppna, samt flera lägenhetsdörrar. Eftersom det saknades automatiska dörrstängare till lägenheterna så förblev dessa dörrar öppna under brandförloppet. På så sätt kunde röken sprida sig utvändigt ifrån brandlägenheten till utrymmena på våning 2 och 3. Däremot fanns automatiska dörrstängare till dörrarna som ledde in till korridorerna vilket innebar att det inte blev en omfattande rökspredning till trapphus och samlingsrum (se bild 3).

Bild 3: Ritning över huskropp B, våning 1. Röd kvadrat markerar brandlägenheten. Svarta pilarna visar dörrarna in till korridoren med automatiska dörrstängare.

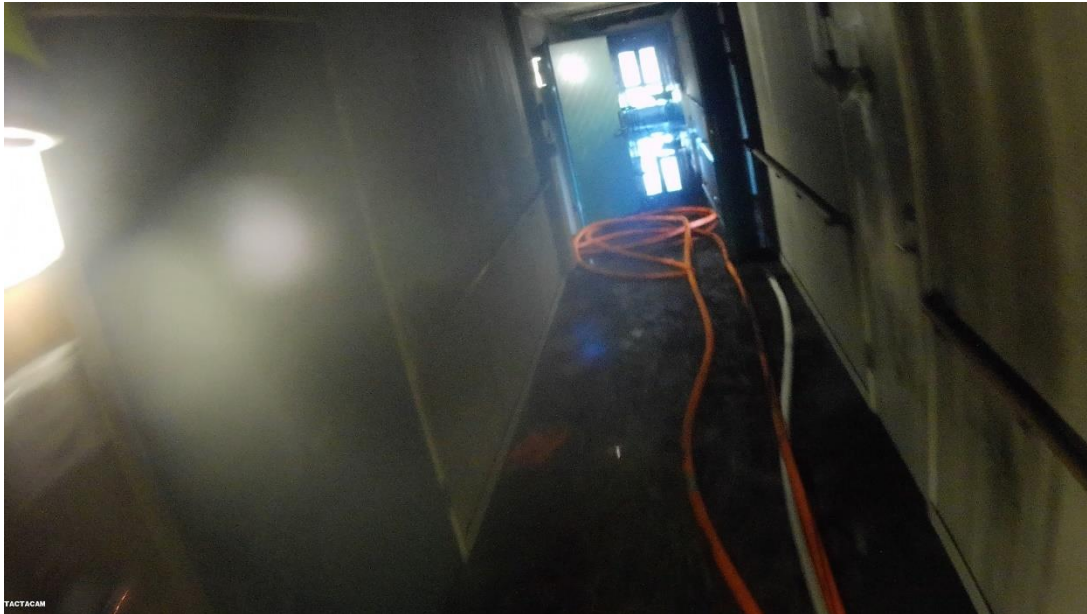
Korridor våning 1.

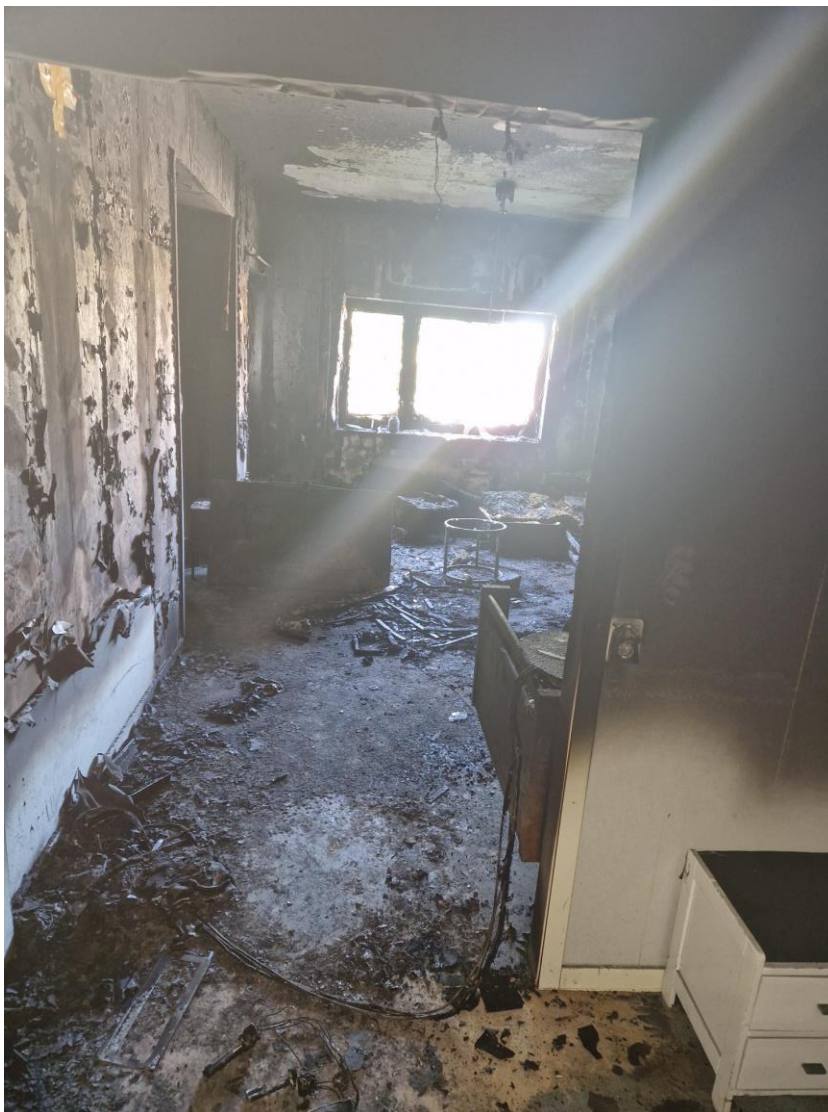
Brandlägenheten ifrån lägenhetsdörr.

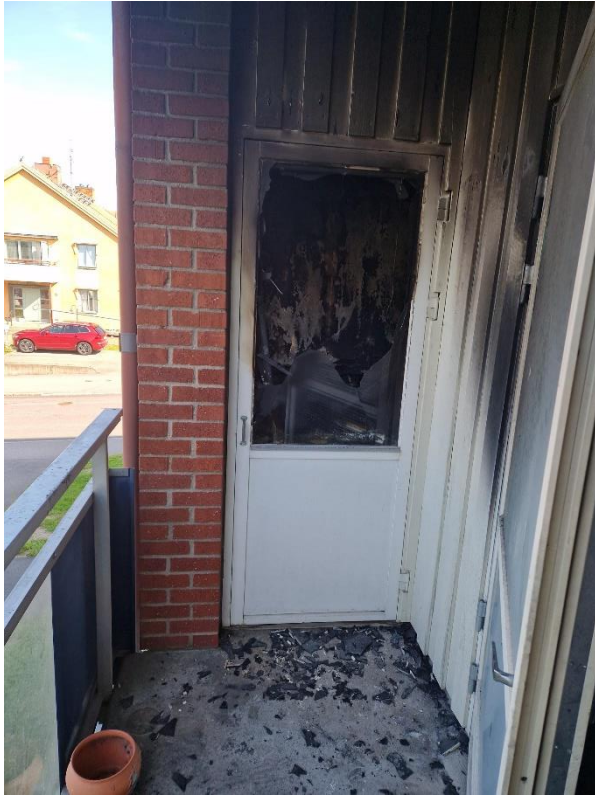
Balkongen till brandlägenheten.

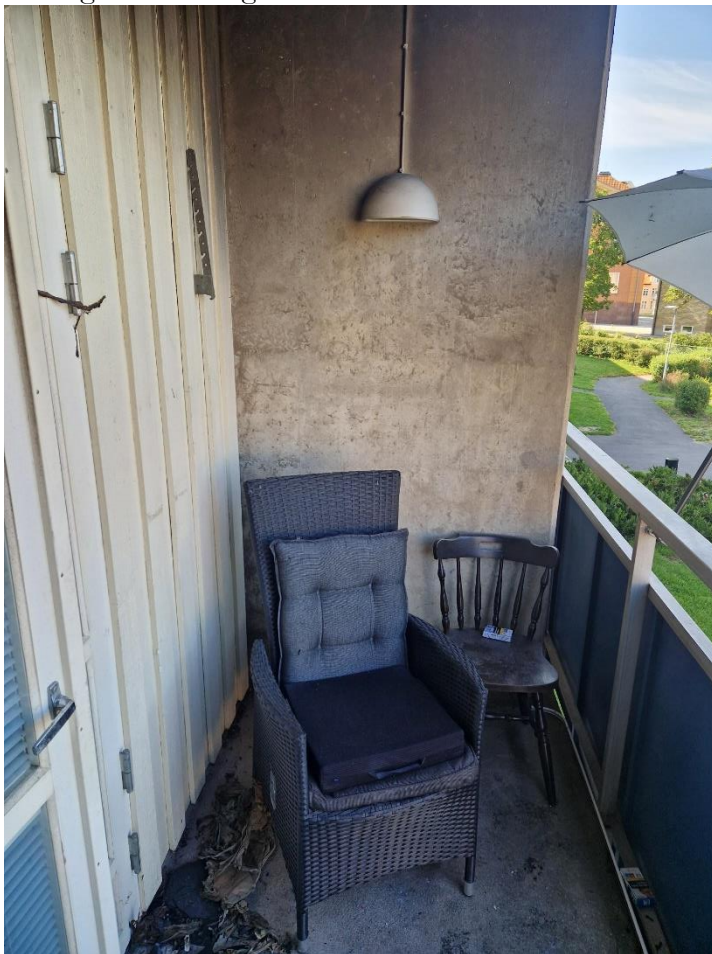
Balkongen till brandlägenheten. Här satt personen som undsattes med evakueringsbuva.

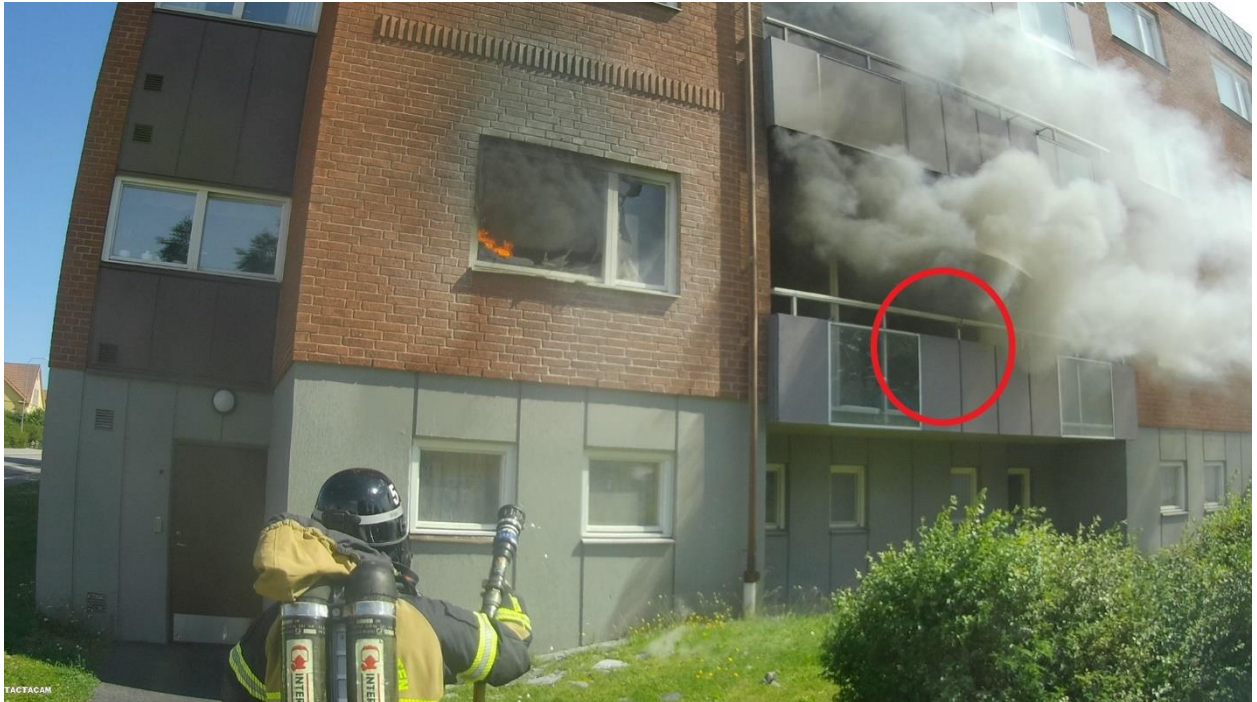
Bild 4: Ögonblick innan sluten stråle används, röd oval markerar vart personen på balkongen befann sig.

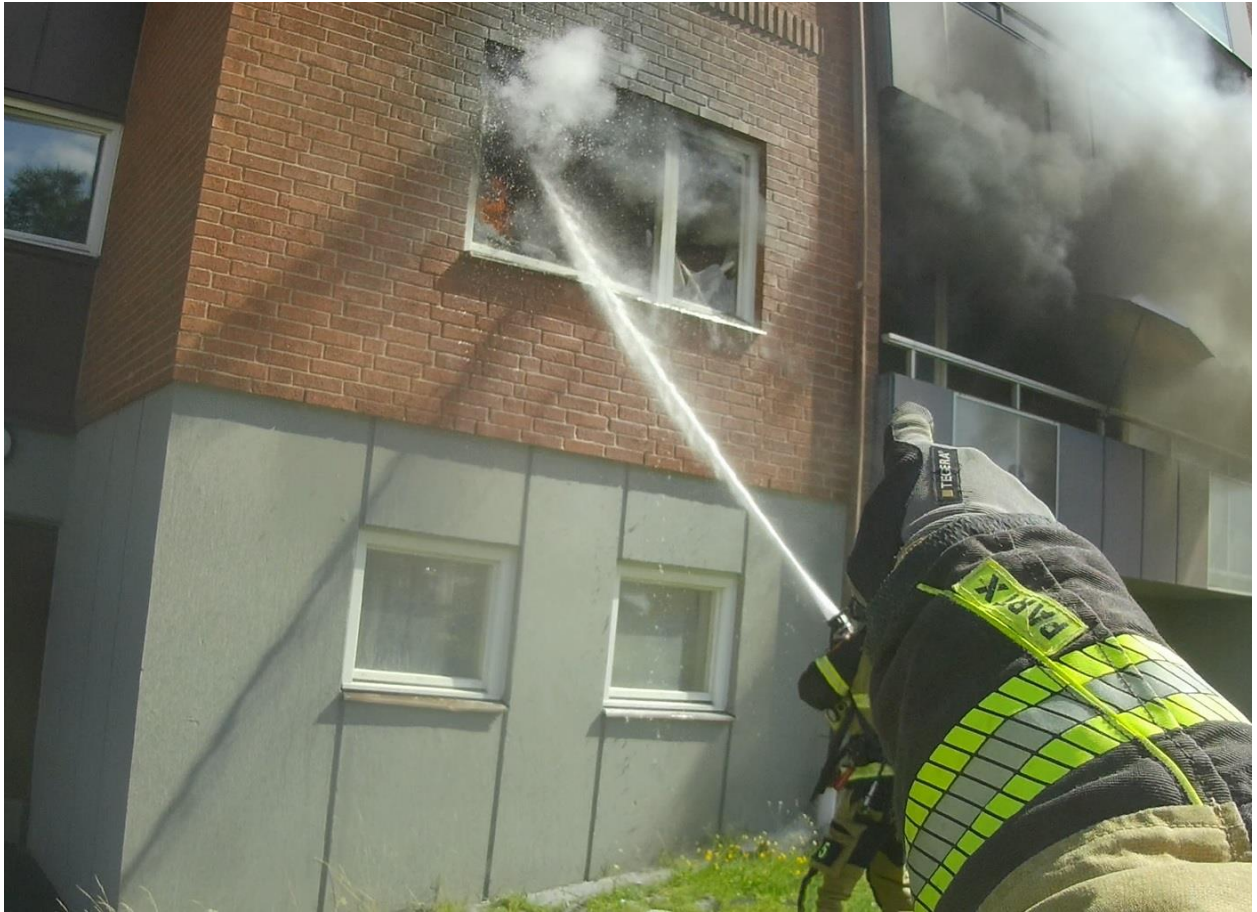
Bild 5: Sluten stråle påbörjas.

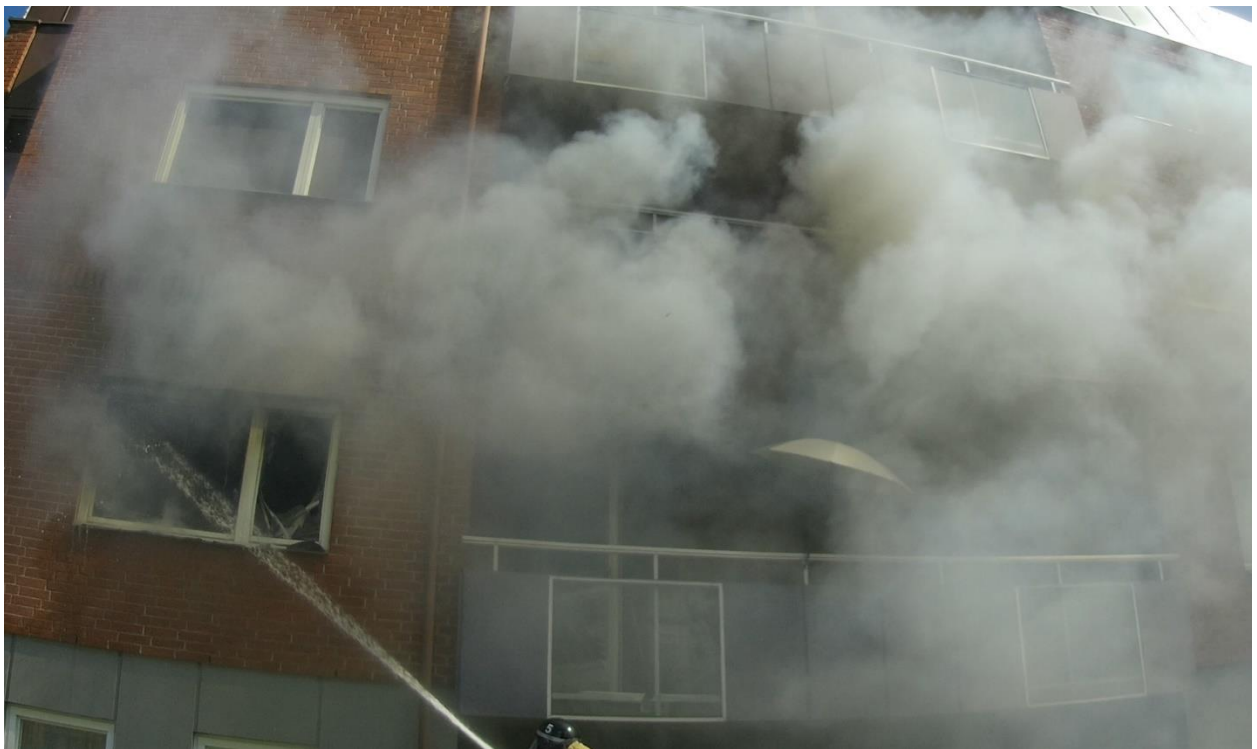
Bild 6: Sluten stråle efter cirka 3 sekunder.

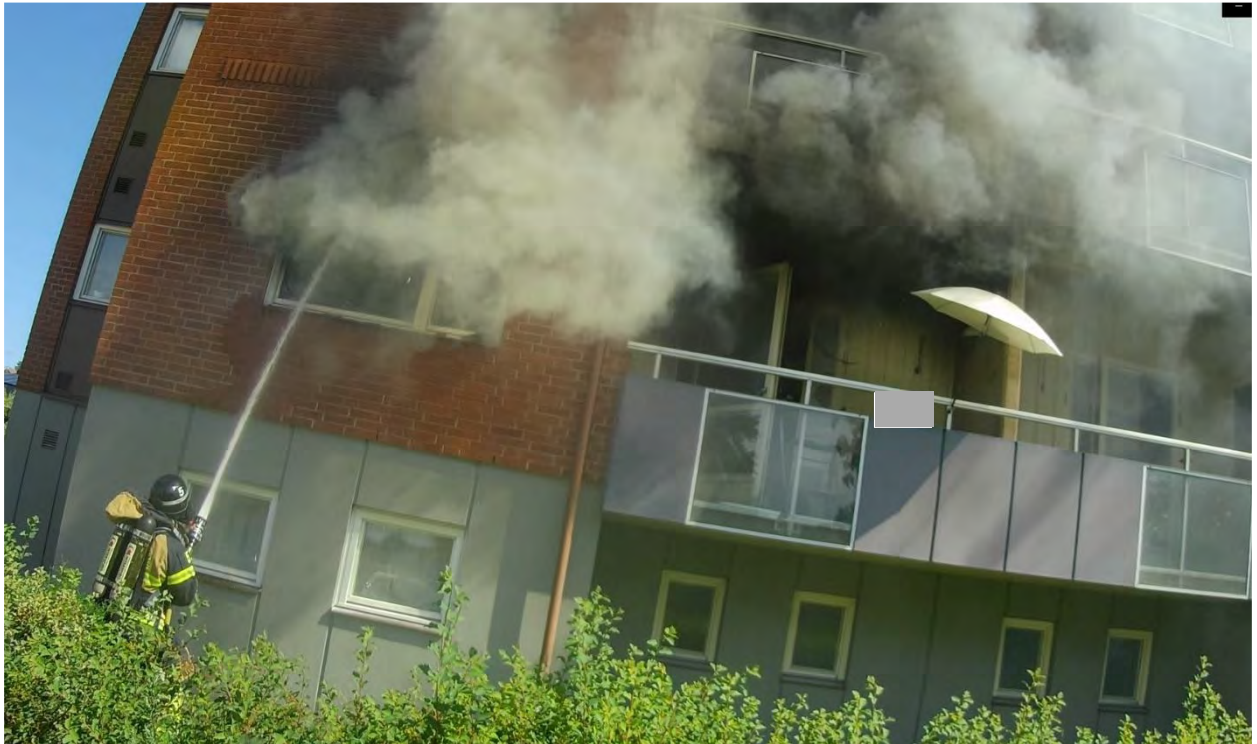
Bild 7: Slutna stråle efter max 10 sekunder. Lågor ej längre synliga och rökgasproduktion har minskat.

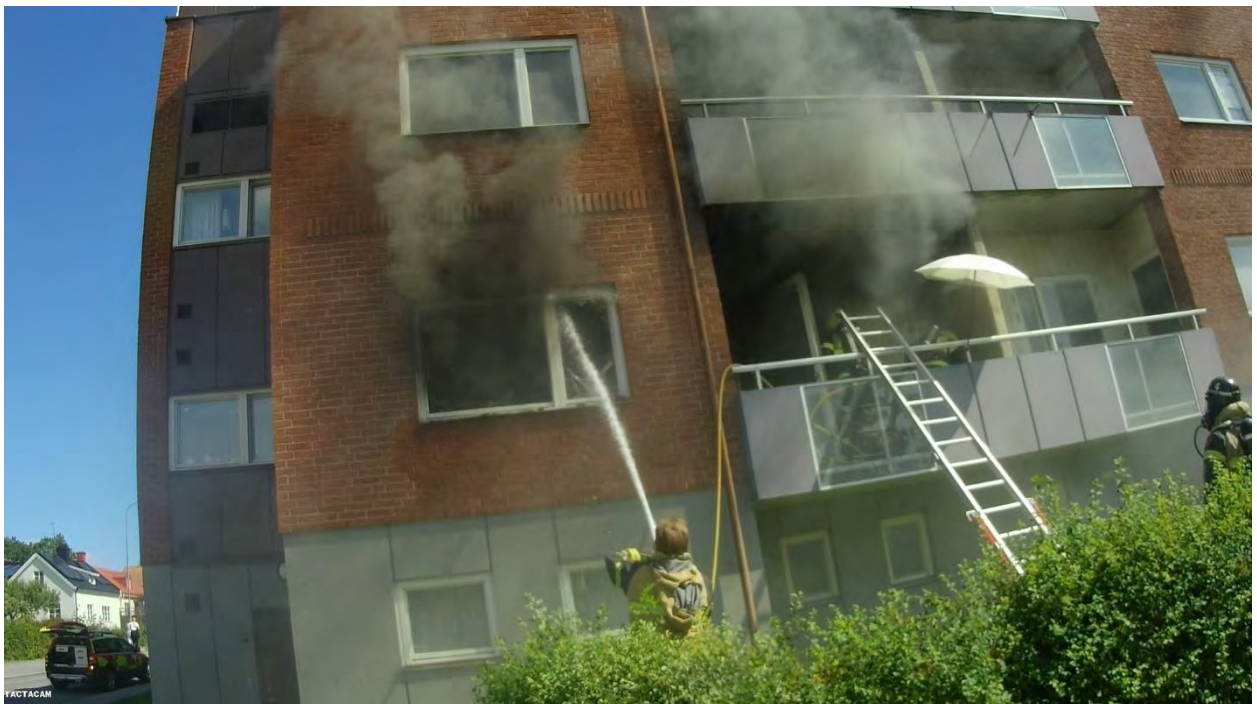
Bild 8.

Rökdykarna tog sig upp på balkongen med hjälp av skarvstege för att fortsätta brandsläckningen samt undsätta personen på balkongen med evakueringshuva. Under tiden fortsatte chauffören till 5010 att påverka branden med slutna stråle (se bild 8).

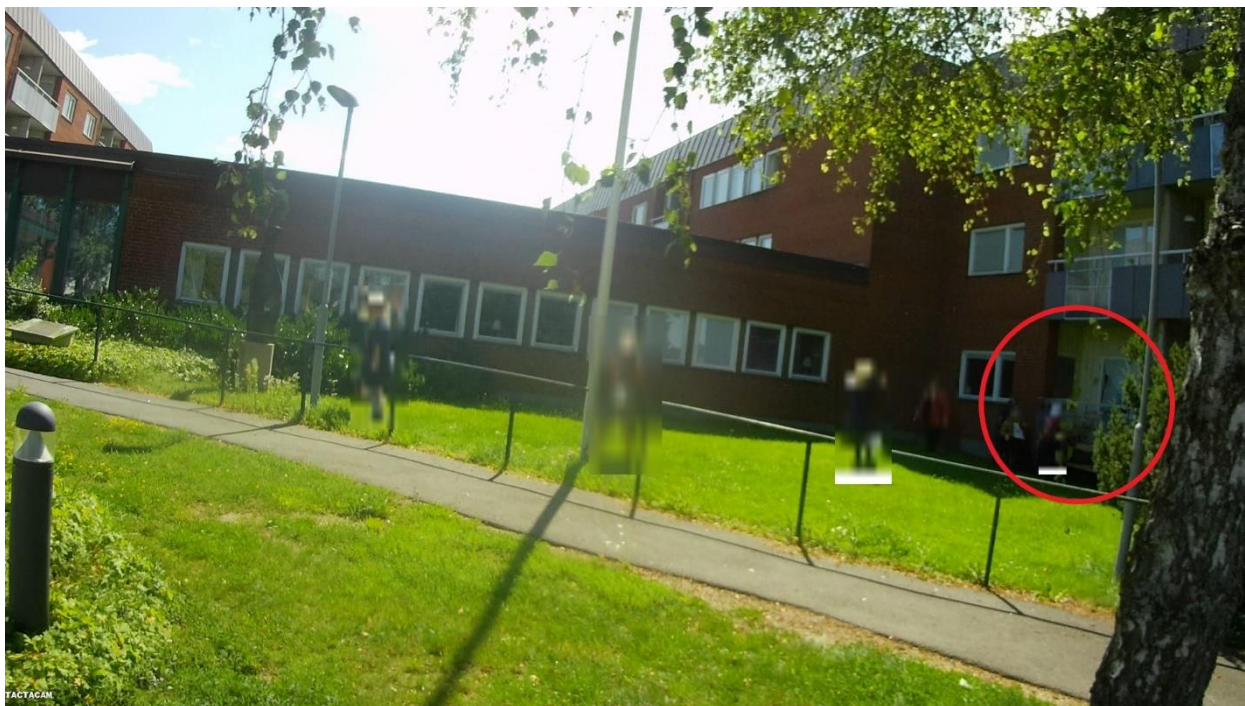
Bild 9: Röd cirkel markerar balkongen till marklägenheten där en person var i nöd. Vårdboendets personal hjälptes åt att lyfta ner personen ifrån balkongen och föra denna till en säker plats.

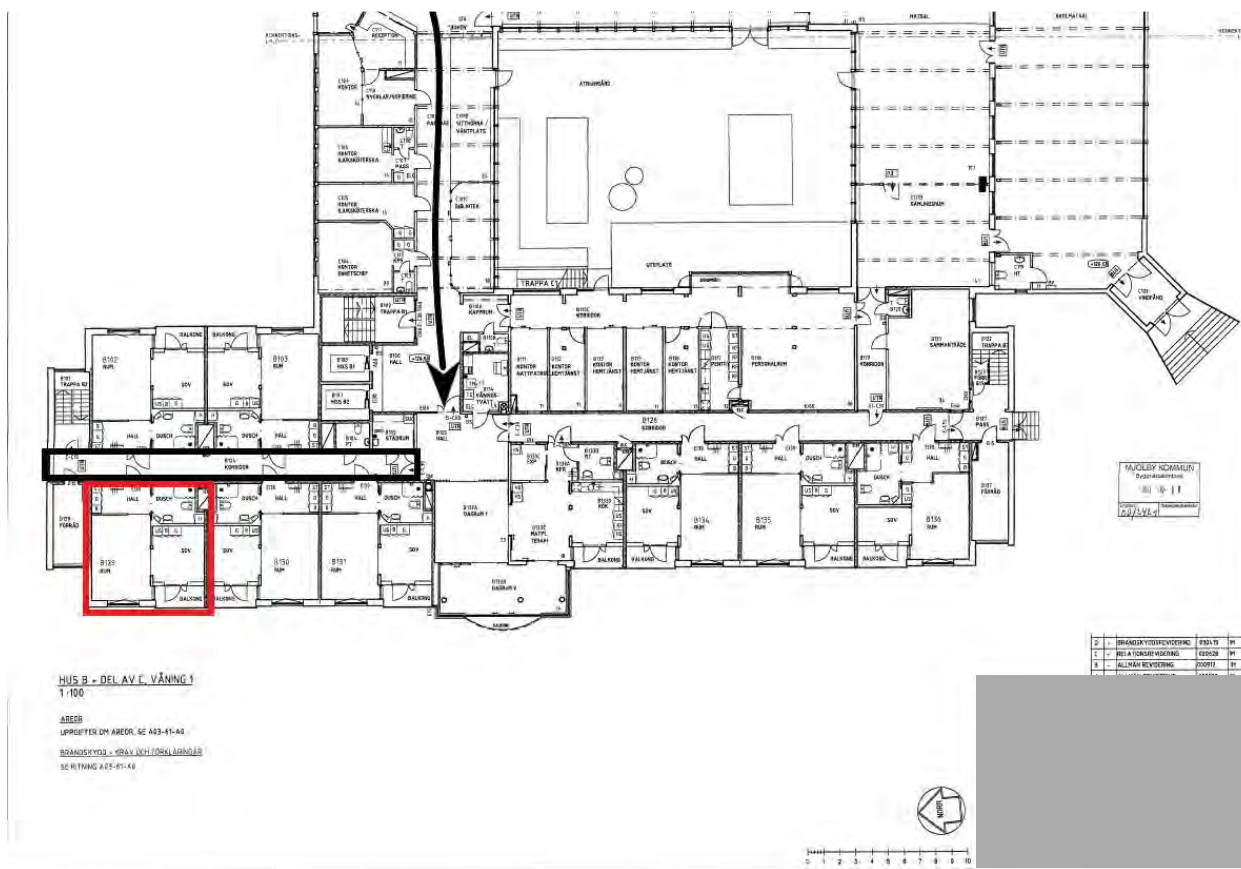
Bild 10: Pilen visar vägen fram till samlingsrummet innan korridoren till brandlägenheten på våning 1. Svart rektangel markerar korridoren till brandlägenheten och röd kvadrat markerar brandlägenheten.

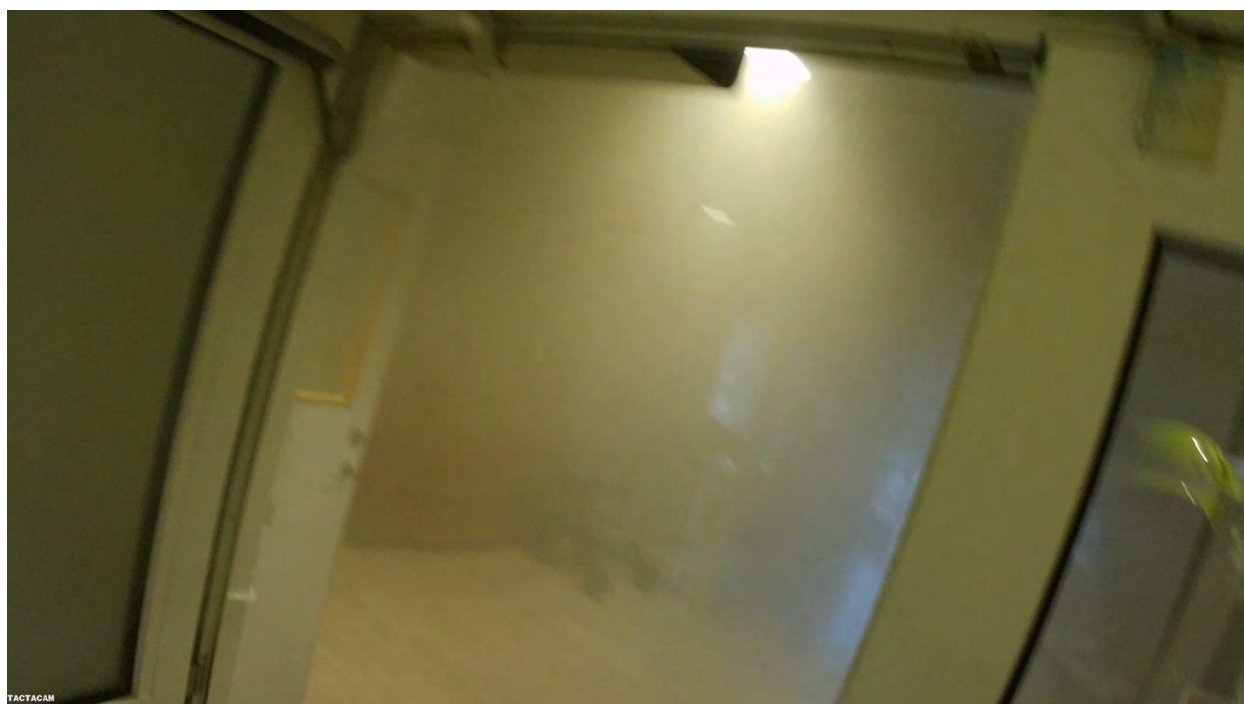
Bild 11: Bild ifrån SL hjälmkamera. Visar miljön i samlingsrummet utanför korridoren till brandlägenheten på våning 1.

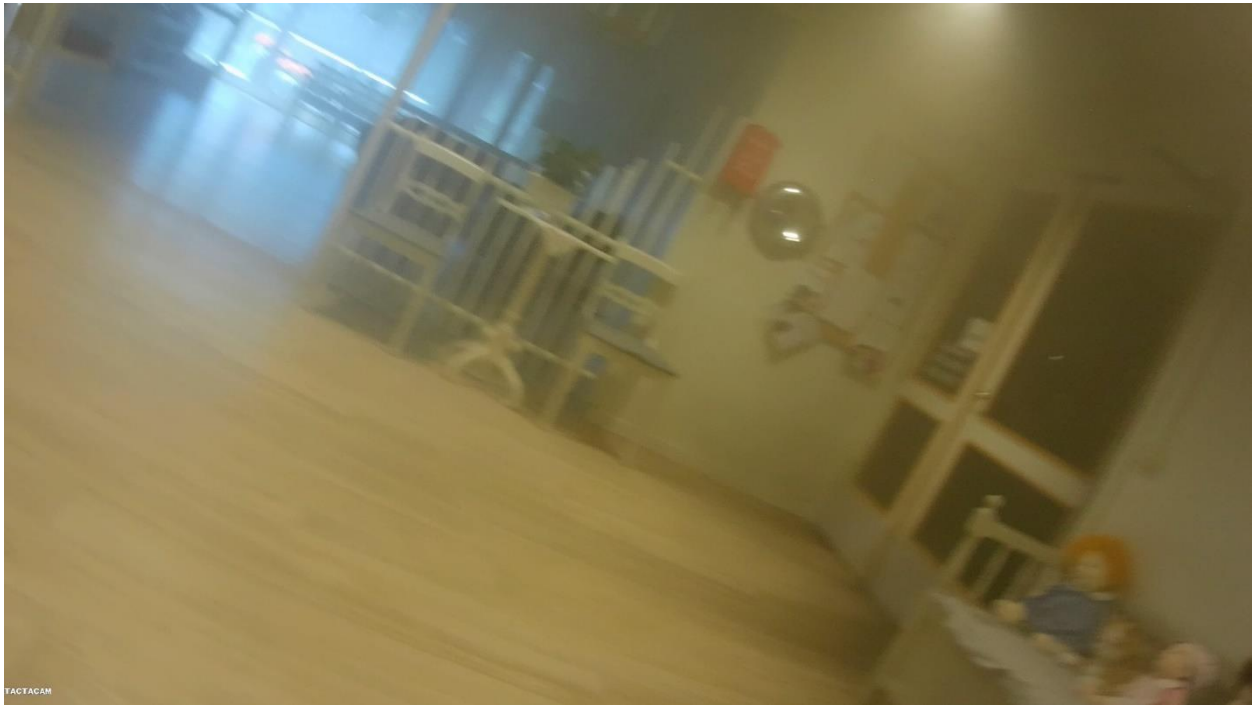
Bild 12: Till höger syns dörren till korridoren med brandlägenheten på våning 1. Korridoren är fylld av tät brandrök.

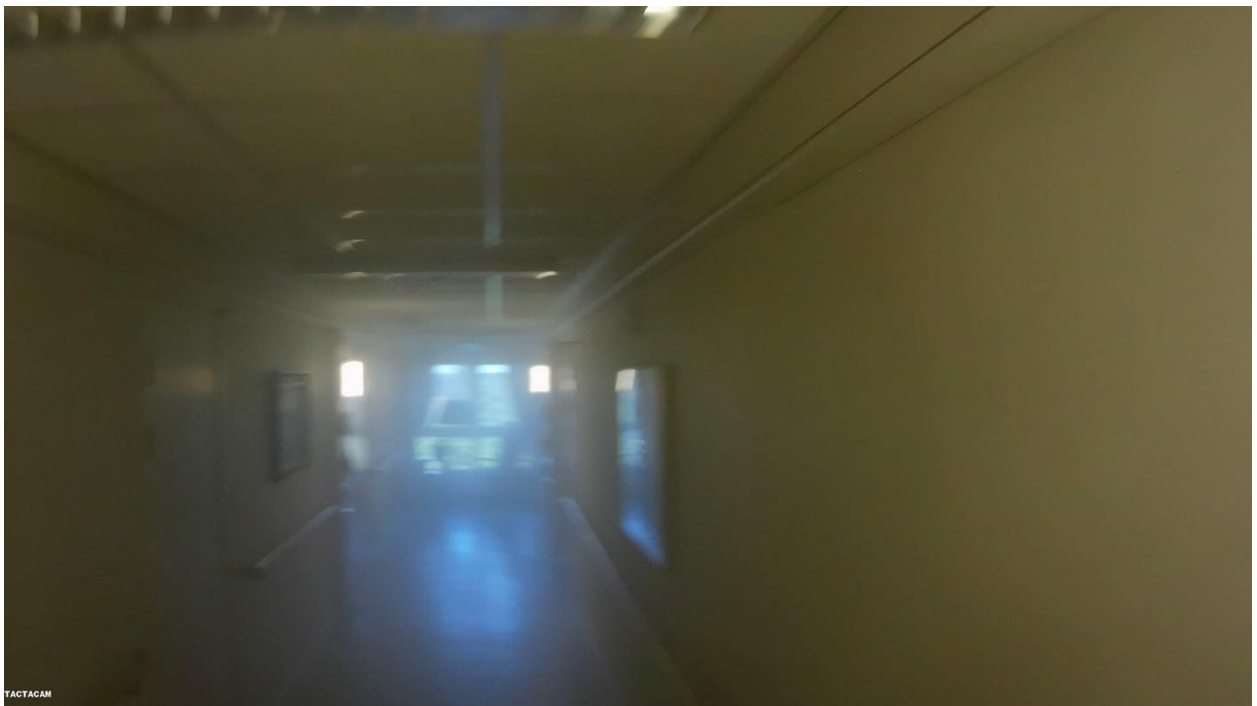
Bild 13: Korridoren på våning 2.

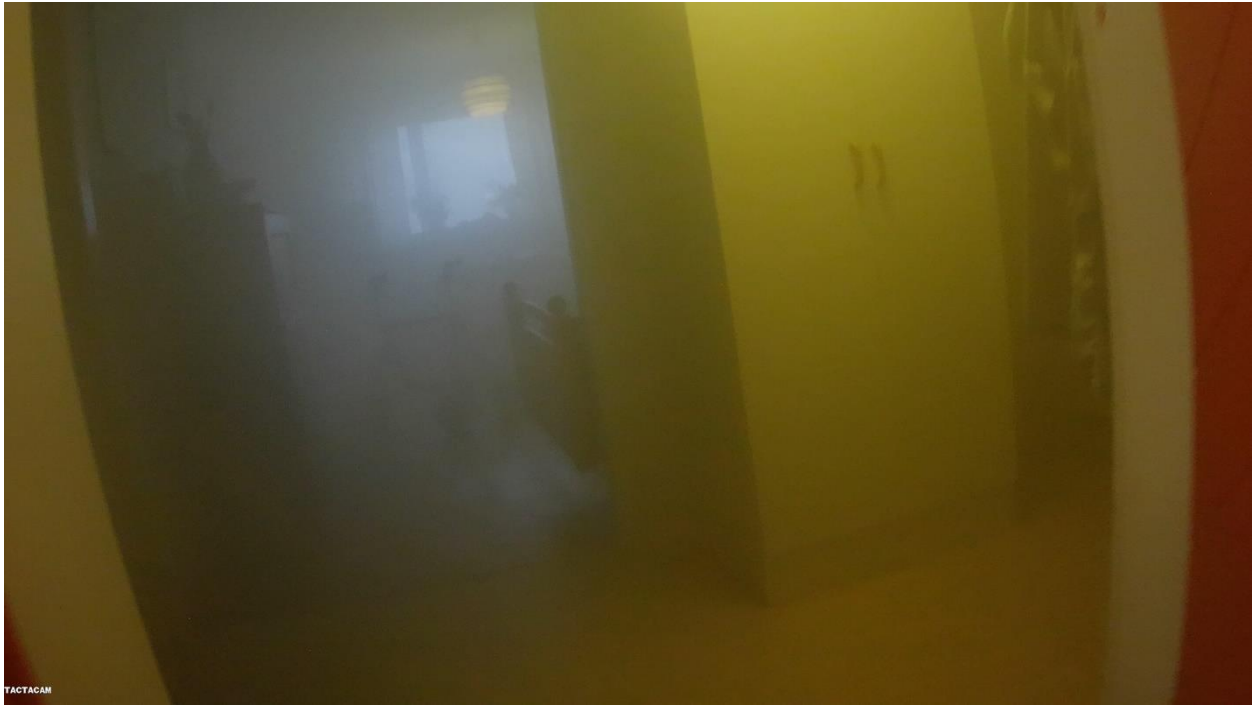
Bild 14: Röksmittad lägenhet på våning 2.

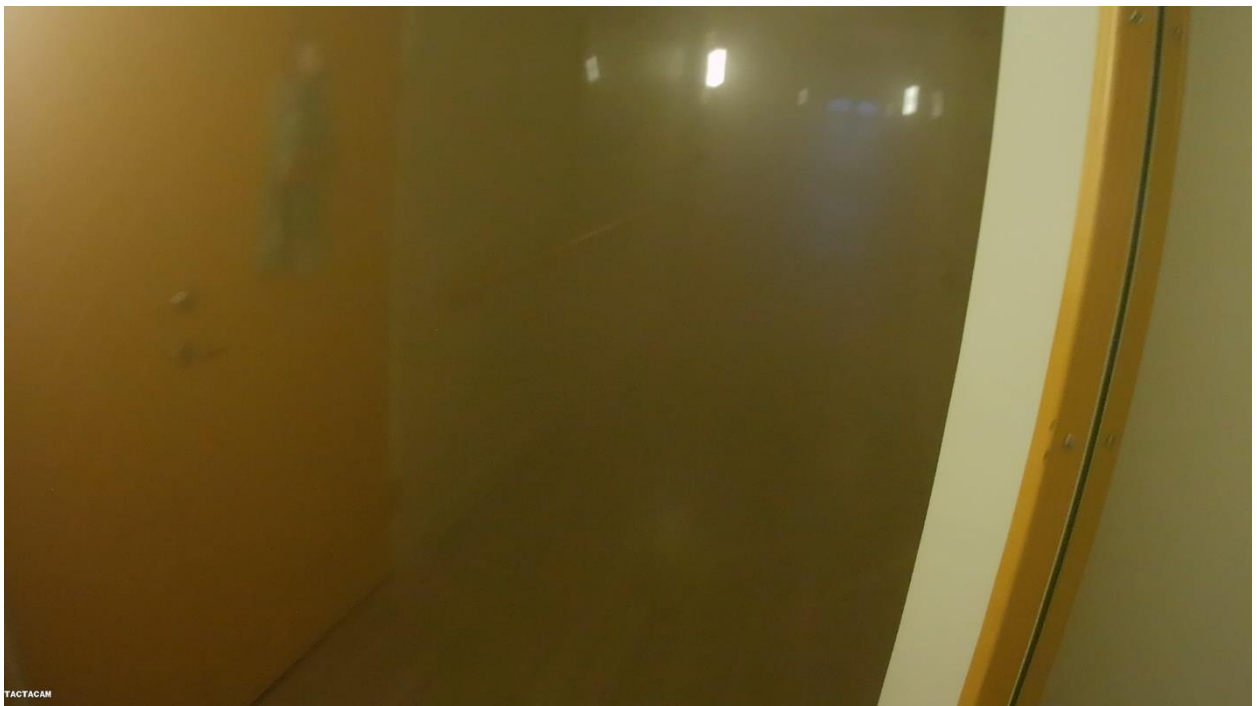
Bild 15: Korridoren på våning 3.

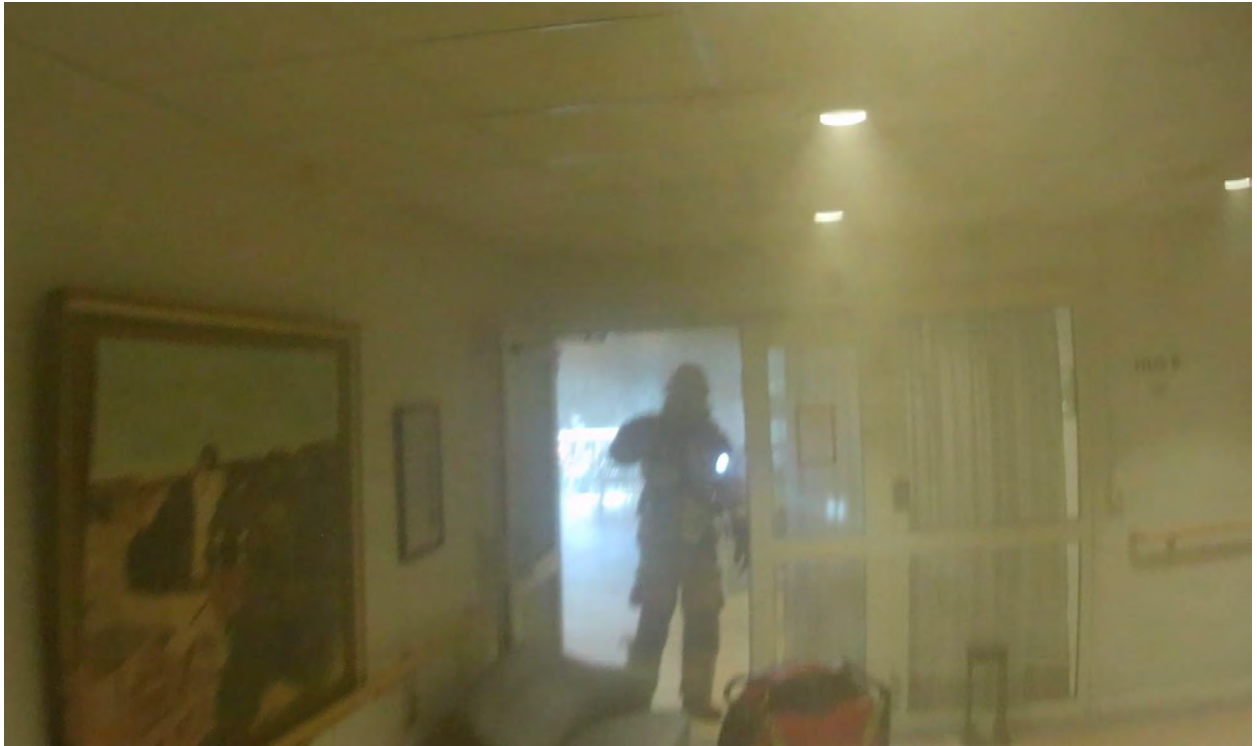
Uppe på våning 3 fanns en ur vårdboendets personal som hade fått i sig brandrök och blivit medvetande- och andningspåverkad. SL meddelade över radio att ambulanspersonal behövdes på våning 3 men det tog ca 20 min innan personen fick ett komplett omhändertagande av ambulanspersonal. En av anledningarna var att ambulanspersonal bedömde det som inte tillräckligt säkert att ta sig upp till den drabbade på grund av att brandrök hade läckt ut till utrymmet som angränsande till trapphuset. Vid något tillfälle hade dörren till samlingsrummet ställts upp (se bild 16. 17).

Bild 16: Uppställd dörr till samlingsrummet på våning 1, viss mängd rök läckte ut till utrymmet angränsande till trapphuset.

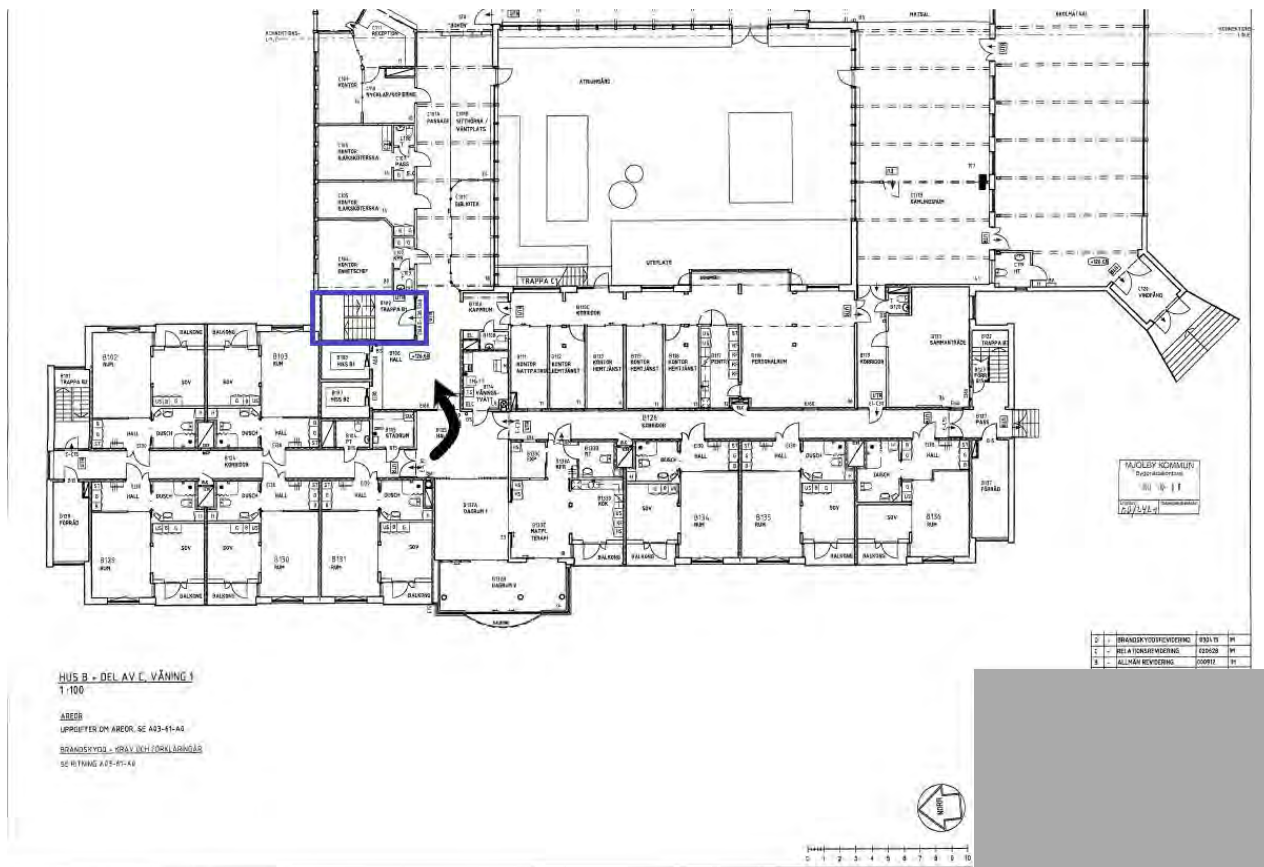
Bild 17: Blå rektangel markerar trapphuset. På grund av en uppställd dörr läckte en viss mängd rök ut ifrån samlingsrummet till utrymmet som angränsande till trapphuset (svart pil).

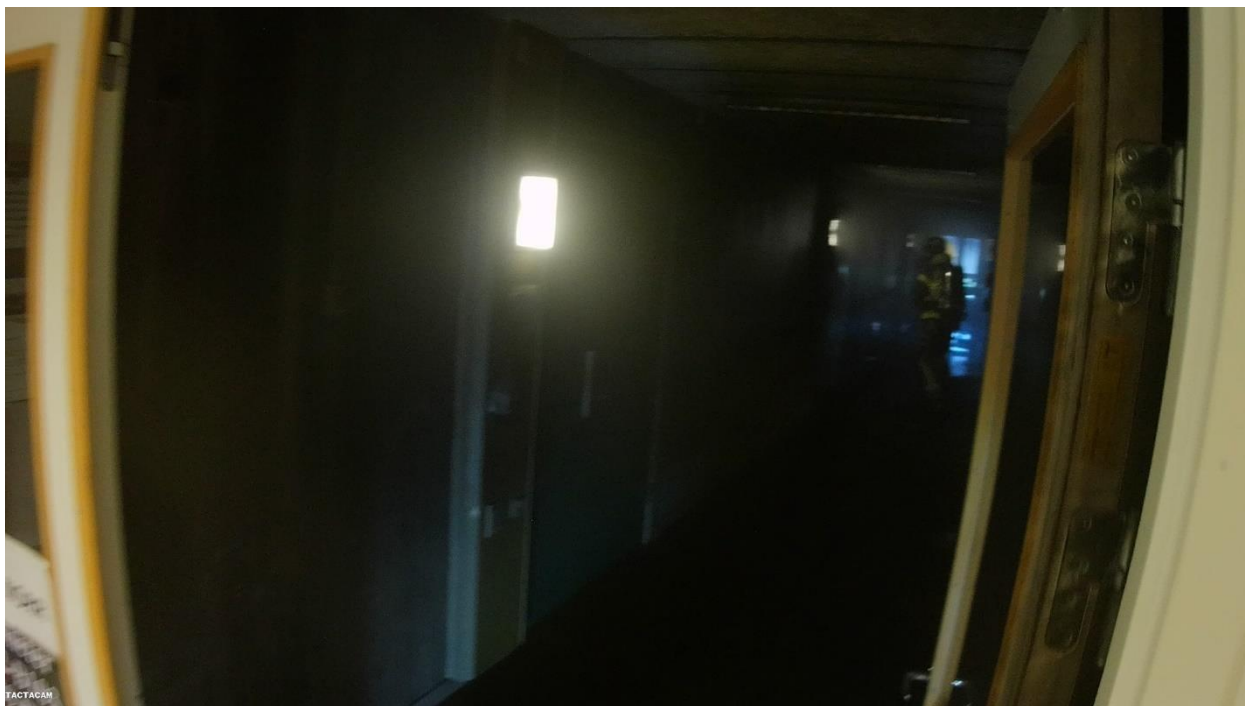
12 minuter efter ankomst meddelade rökdykare att branden i lägenheten var nedkämpad och 6 minuter efter det påbörjades ventilering av korridoren på våning 1. Ventileringen gav snabbt effekt men några lägenheter var fortfarande rökfyllda (se bild 18).

Bild 18: Ventilering av korridoren på våning 1.

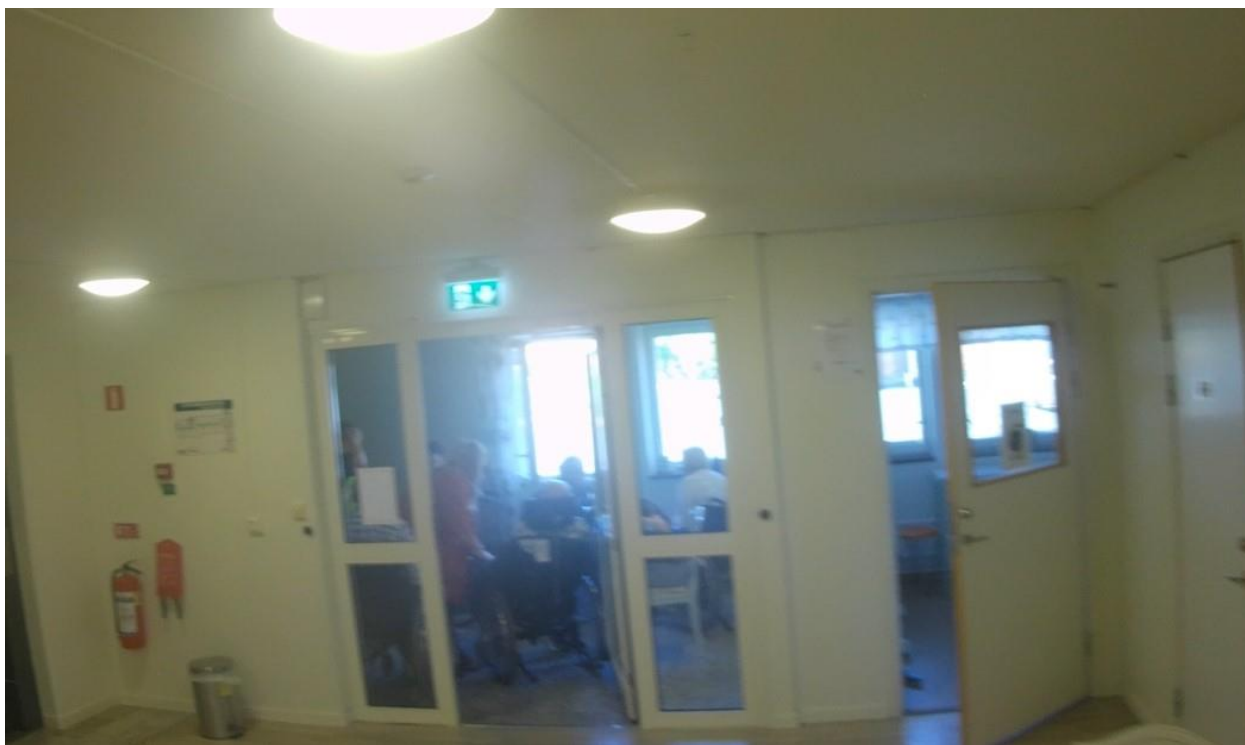
Nästa orsak var att vårdboendets personal tillsammans med ett par civila, som befann sig på boendet, gjorde en stor insats att utrymma personer ifrån röksmittad miljö. Utan deras insats hade skadeutfallet förmodligen blivit betydligt värre. Det viktigaste i en situation som denna är att förflytta personer till angränsande rökfria brandceller, vilket man gjorde men på våning 2 samlade man alla i trapphuset. Nackdelen med att välja trapphuset är att man blockerar/begränsar den naturliga utrymningsvägen. Det hade varit mer optimalt att förflytta alla till korridoren mitt emot och hålla trapphuset fritt (detta skedde senare) (se bild 19).

Bild 19: Utrymda personer ifrån våning 2 samlade i trapphuset, blockerar/ begränsar möjligheten att röra sig i trapphuset.
