RAPPORT
Fördjupad insatsuppföljning
Avdelning Förebyggande

Händelse: Brand i garage med gasflaskor

Larmnummer: G2023.137180

Diarienummer: 2024-000449

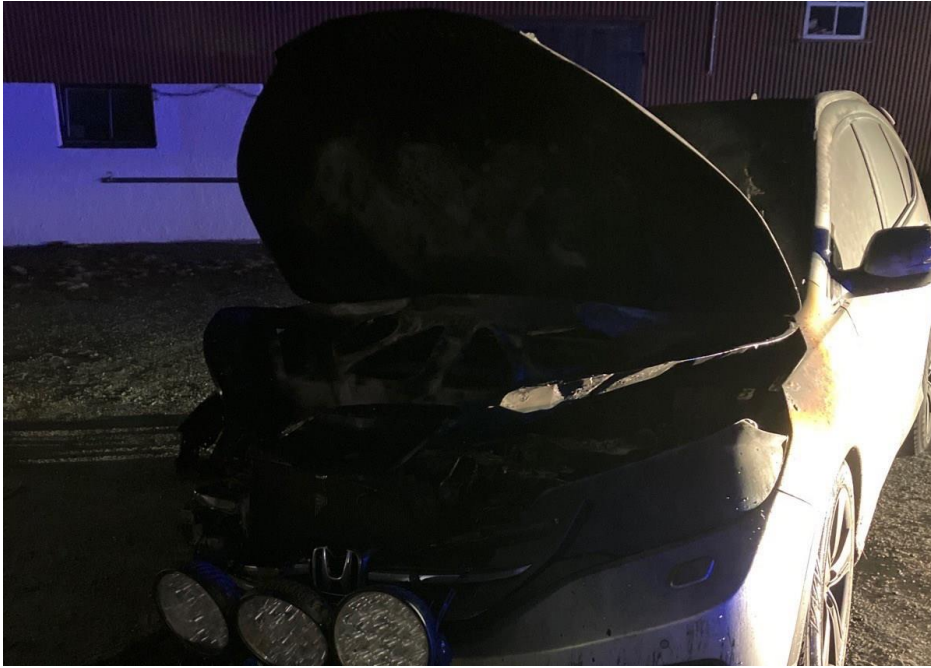
Branden orsakade inga personskador. Branden i bilen har omfattat motorutrymmet. Skadorna uppges ha varit som störst på höger sida. I garaget blev ytskikt och inredning och brand-, sot- och rökskadat. Utifrån skadorna att döma har branden endast omfattat bilen, medan omgivningen har påverkats indirekt av värmen, med till exempel smälta plastdetaljer närmare taket (figur 2 och 3).

Figur 2. Branddrabad bil, som drogs ut ur garaget efter att branden blev släckt.

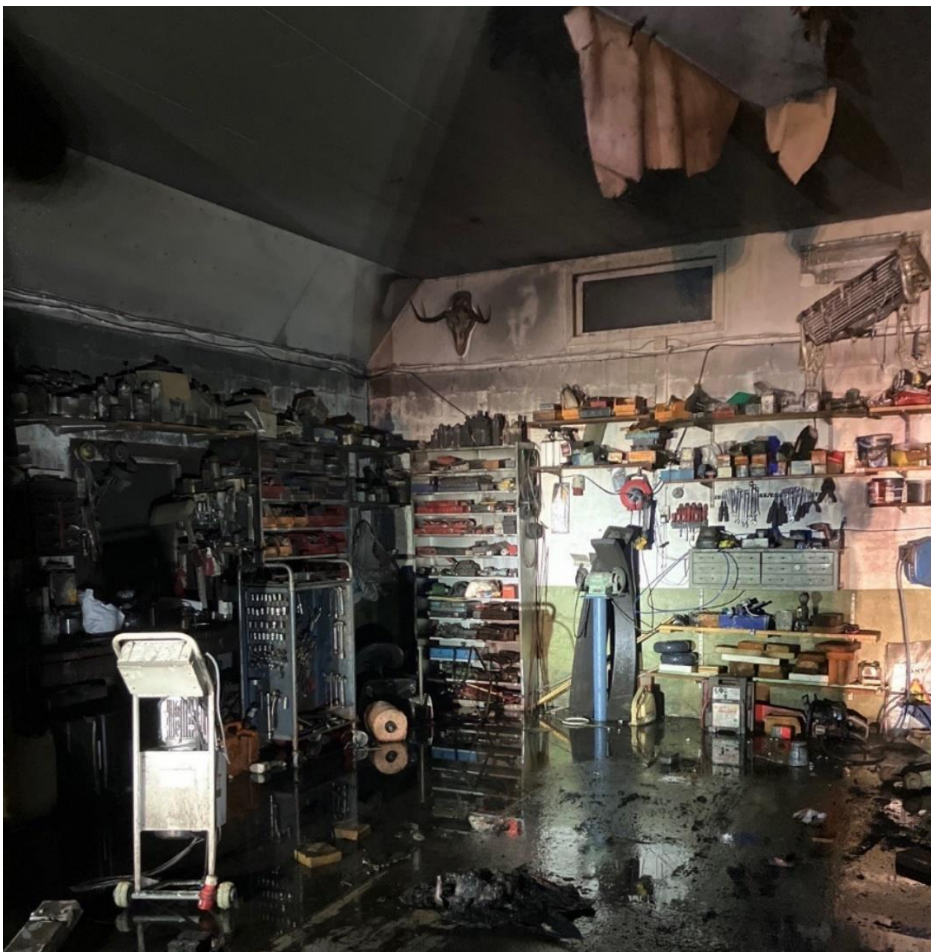
Figur 3. Garaget efter att branden är släckt och bilen dragits ut.

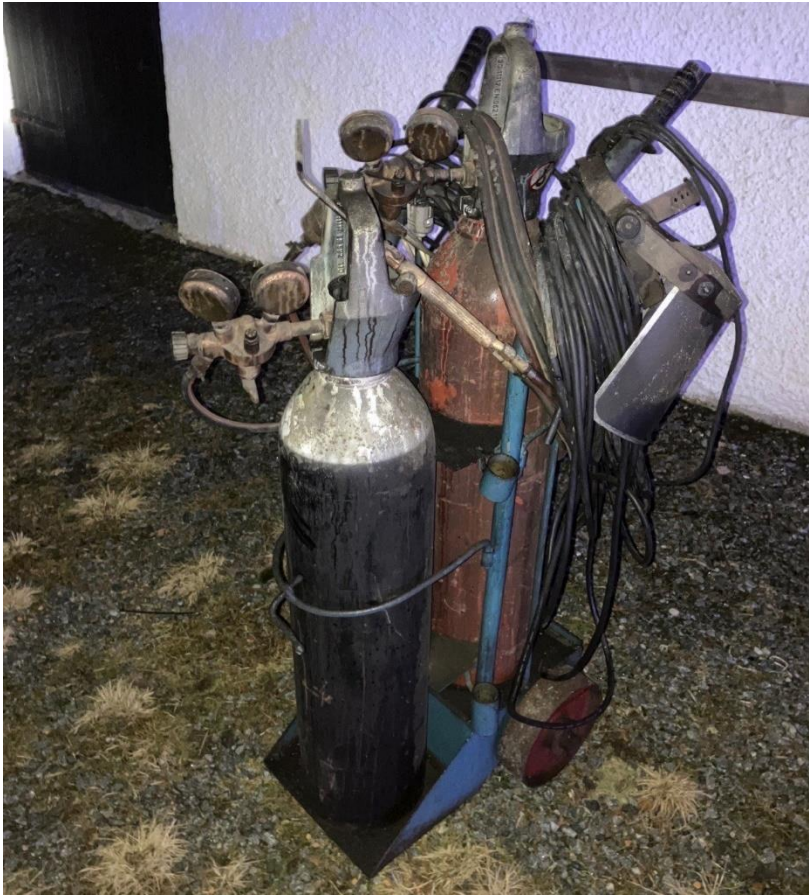
Gassvetsen, som under insatsen togs ut av rökdykare, hade utöver sot inga synliga skador (figur 4). Avståndet mellan branden och gassvetsen uppskattas till cirka två meter.

Figur 4. Gassvets med syrgas och acetylen, som togs ut under insatsen.

Därefter kontrollerade rökdykarna gasflaskorna, som stod där ägaren påstod. Gasflaskorna upplevdes inte ha någon förhöjd temperatur och de valde att rulla ut flaskorna på gårdsplanen. Gasflaskorna rapporterades vara ute kl. 17:25. Väl ute så kontrollerades flaskorna igen, och bedömdes vara opåverkade. Mätning med värmekamera visade 38 grader.
