Lärande av insats

Brand på Stena Recycling – Användande av pulverkula

2024-09-06

Stena Recycling, Äggelundavägen 7, Järfälla.

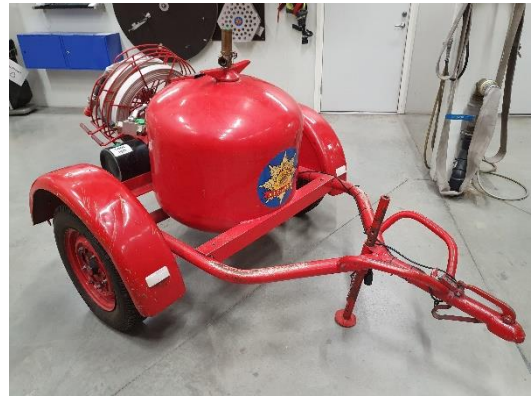
Figur 1 Pulveraggregat TEMPUS-300

Vad gäller erfarenheter av handhavandet av själva pulverkulan så kan det konstateras att funktionen på verktyget fungerade bra. En framgångsfaktor var att det fanns gott om tid att planera angreppet

samt att utse roller för de olika momenten. Momenten för att aktivera och använda pulverkulan är inte komplicerade, men eftersom verktyget sällan används på både övning och larm så behövs en viss förberedelsetid för att gå genom de steg som framgår av instruktionen på pulverkulan.

Gruppens (aktuell bemanning 6010 och 6030) bedömning är att det behövs en bemanning på minst två brandmän för att förflytta och använda verktyget, samt att dessa behöver 5 minuters förberedelse innan genomförande, borträknat tid för förflyttning och slangutlägg.

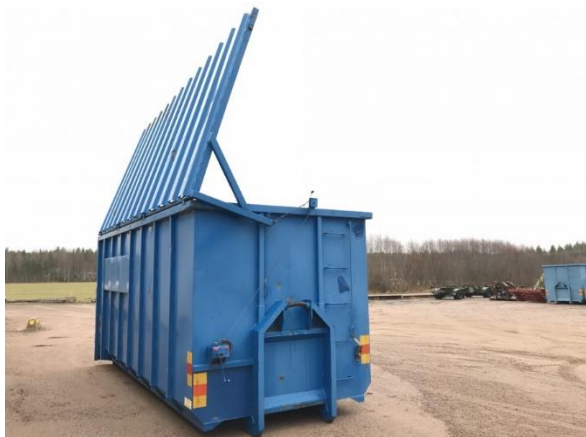
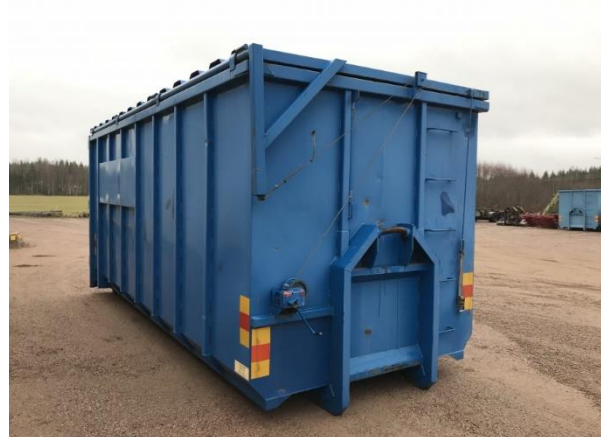
Figur 2 Exempelbild, containermodell

Containern står fristående (inte intill någon annan byggnad) och ska enligt företaget innehålla olika typer av avfall, bland annat klorbaserade kemikalier och färger, vilket totalt upptar ungefär hälften av lastutrymmet. Containern är bedömt 30 m³, med öppningsbart tak styrt med hjälp av vinsch (se exempelbilder nedan på liknande modell).
