Branden på North Home Skellefteå

Stålvägen 1B, 2024-09-15

John Östlund och Petter Königsson, Räddningstjänsten Skellefteå

Sammanfattning

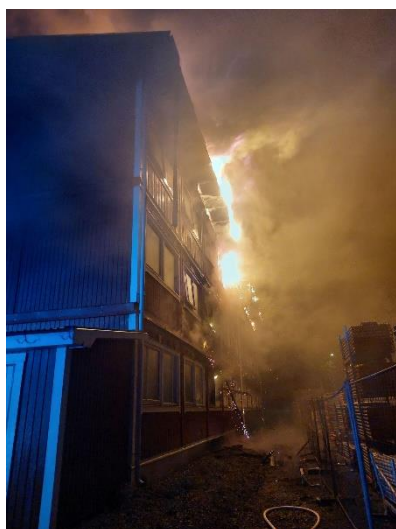
När räddningstjänsten anländer klockan 03:40 har branden spridit sig till vinden via fasaden och den del av fasaden som ligger rakt ovanför brandlägenheten är involverad i branden.

Figur 3. Bild på brandens omfattning cirka 10 minuter efter räddningstjänstens ankomst.

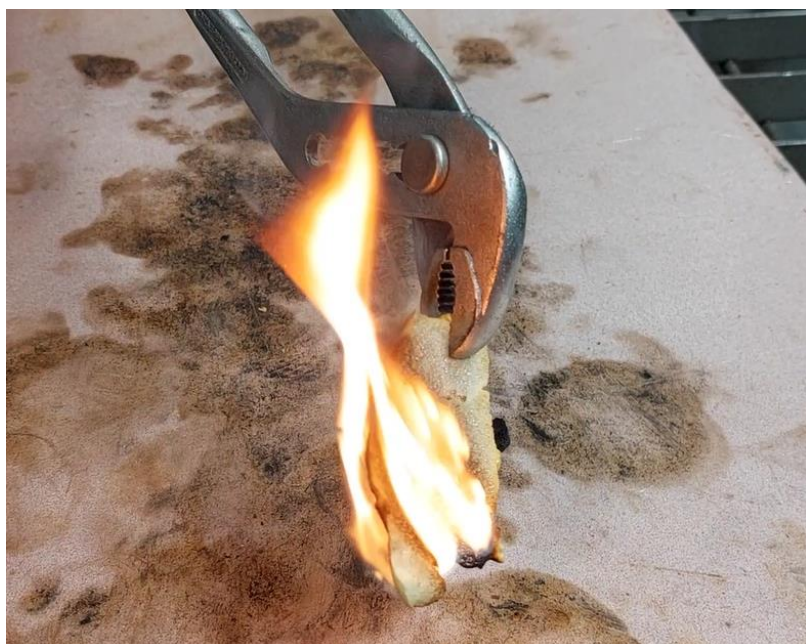
Figur 8. Fogsikummet var lätt att antända och lågan underhölls tills allt skum var borta.

Avluftningsrören i plast smälte förmodligen och rann nedåt för att antända underliggande brandceller samt lämnade ett tomrum efter sig för brandgaser att spridas via.

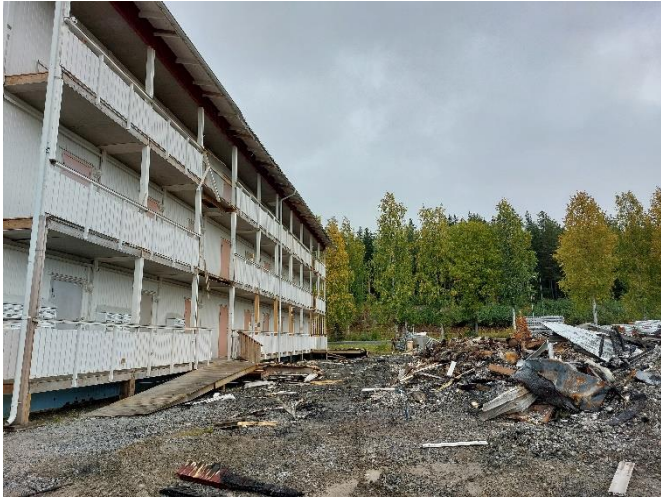
Figur 9. Brandrester och kvarvarande huskropp.

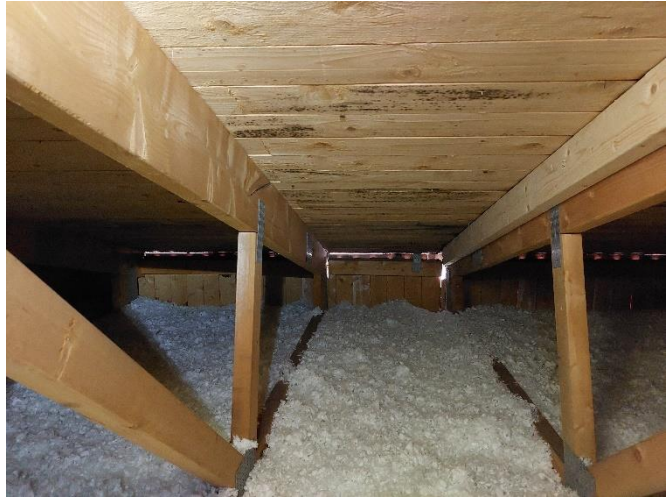
Träreolar har använts för att täcka för takfoten på byggnaden. Tätningen bedöms dock inte uppfylla någon brandteknisk klass.

Figur 11. Tydliga otätheter i takfoten på kvarvarande huskropp.

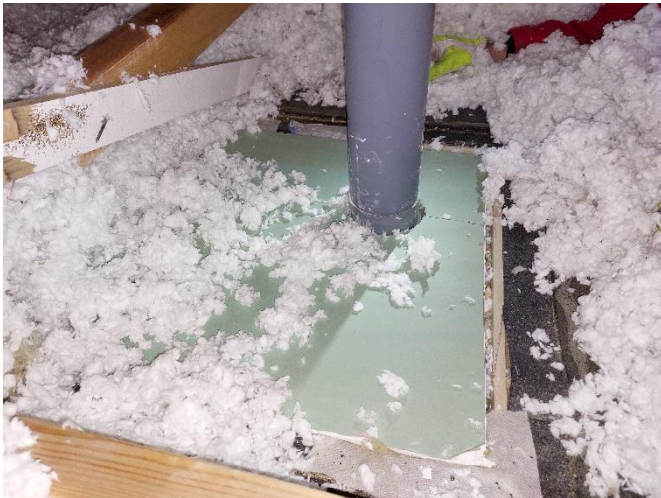
Samtliga rör som inte uppfyller brandteknisk klass EI 60 vid genomföringar i brandtekniskt avskiljande väggar ska enligt utförandekontroll vara utförda med brandtejp, manschett eller motsvarande godkänd metod. Detta har ej verifierats, dock har det kvarstående husets plaströr ingen godkänd avskiljning mot vinden.

Figur 10. Genomföring av avluftningsrör i schakt. Löst sittande gipsskiva som gick att lyfta bort.

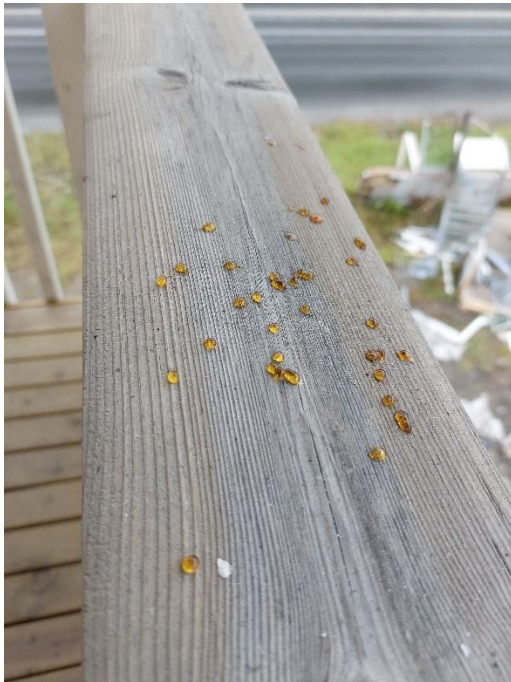
Figur 13. Att träarket svettats kåda är ett tydligt tecken på en hög värmestrålning mot angränsande byggnad.

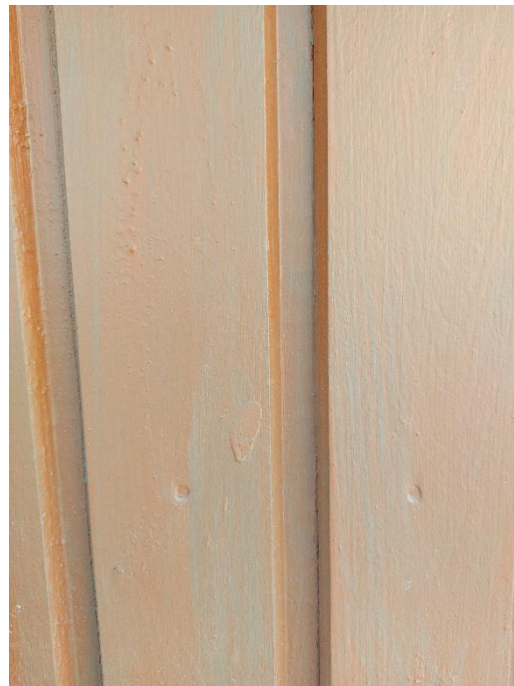
Husets fasad målades med brandskyddsfärg för att uppnå brandteknisk klass B-s1, d0 / B-s2, d0. Intyg finns på att målningen utfördes. Däremot har en del antaganden gjorts kring vilken ytskiktssklass som uppnås. Denna klass uppfyller inte kraven vid nybyggnad av en BR1 byggnad. Detta har konsulten löst genom argument om att avsteg kan göras om synnerliga skäl föreligger vid ändring av byggnad, vilket det bedömdes göra i detta fall. Ingen ytterligare förklaring till detta har getts i brandskyddsdocumentationen.

Figur 15. Tecken på att tjockleken på brandskyddsfärgen varit ojämn då underliggande färg (grå) lyser igenom.

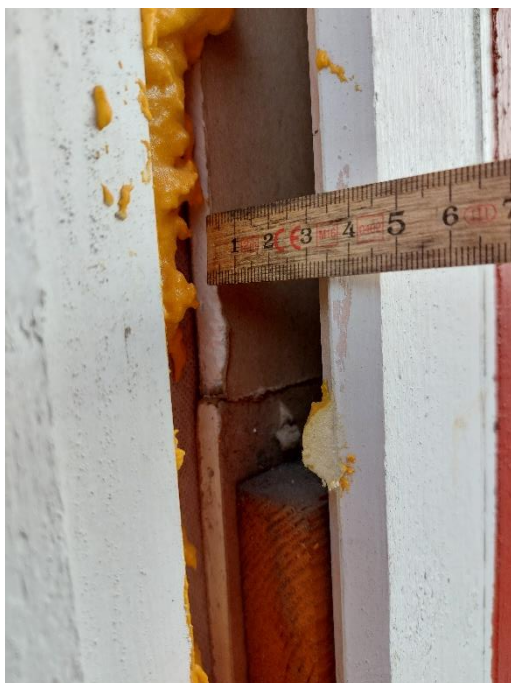
Figur 14. En luftspalt innanför ytterpanelen. Här syns även fogskummet som applicerats mellan modulerna.

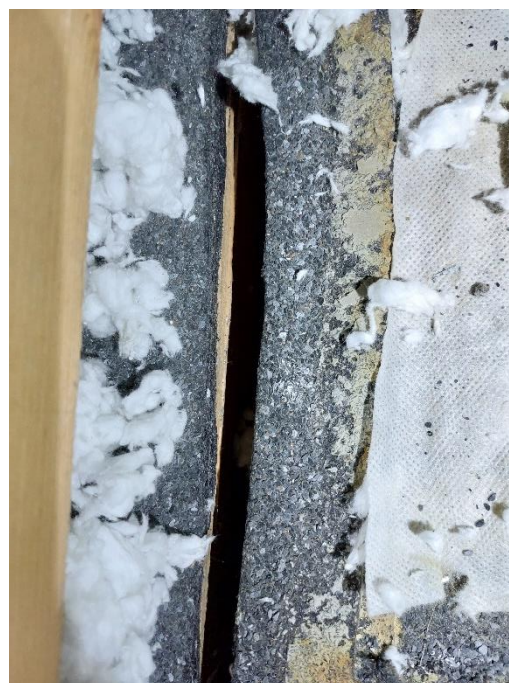
Figur 16. På vindsutrymmet var det fri sikt ner i modulscharvarna. Detta tros ha bidragit till den snabba brandspridningen i byggnaden.

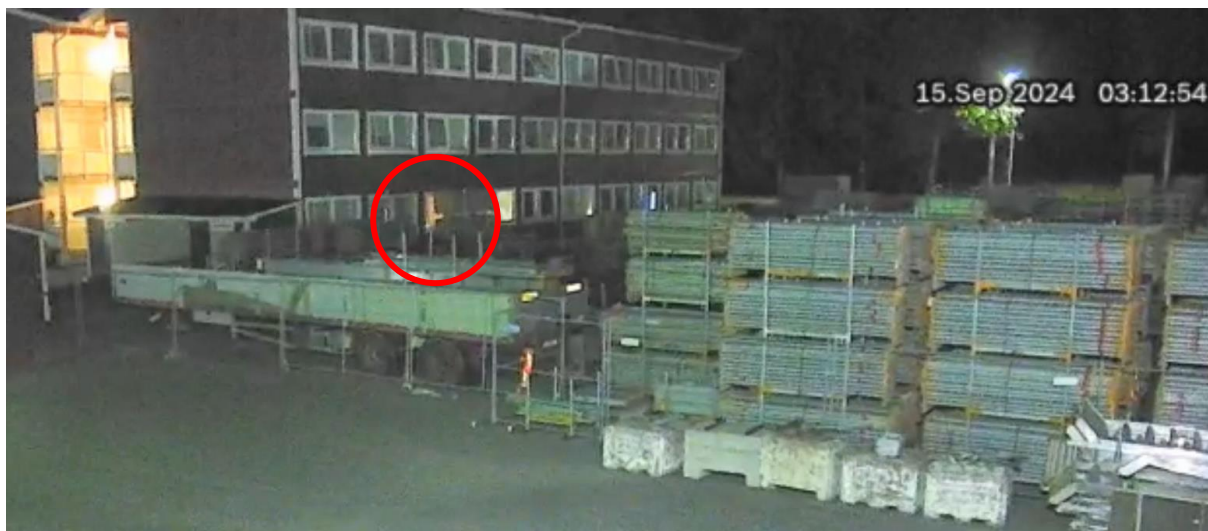
Figur 17. Första tecken på brand i startlägenheten som är inringad i rött.

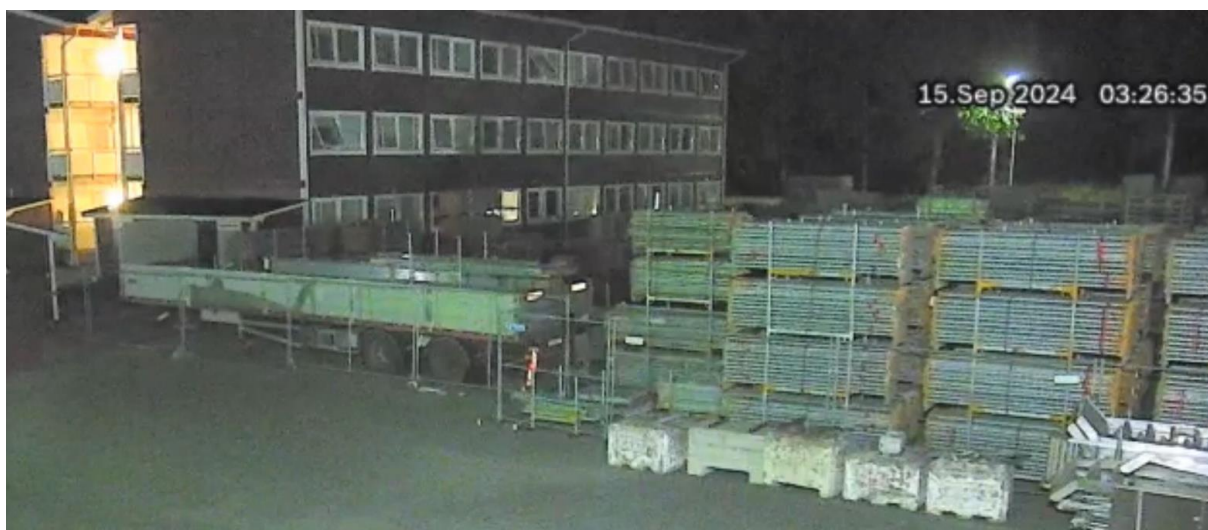
Figur 18. Rök utanför fönstret, och i detta läge är branden identifierad då det rör sig personer utanför lägenheten.

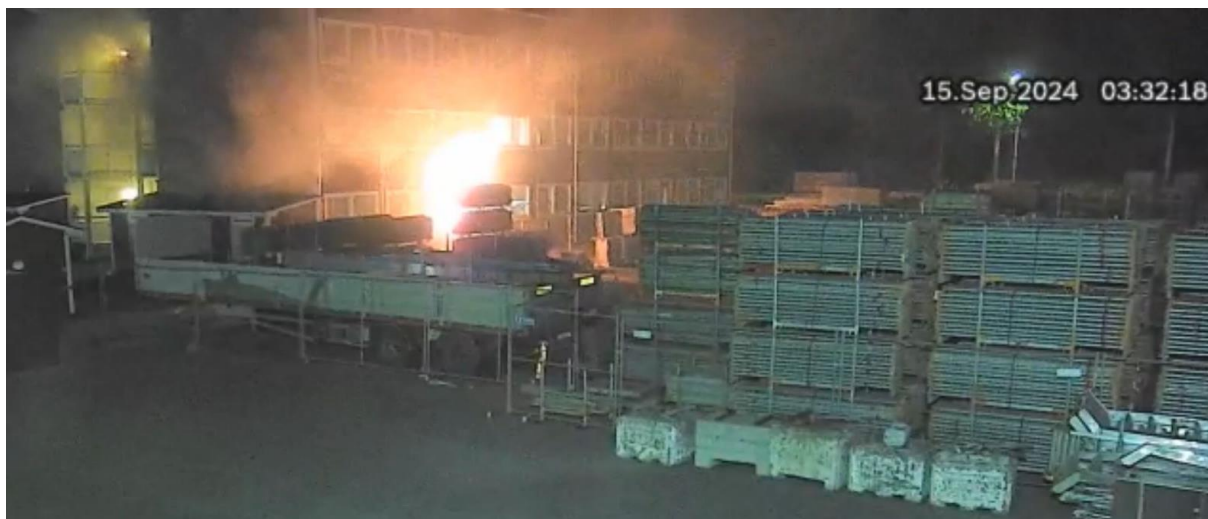
Figur 19. Här sker första larmsamtalet till räddningstjänsten.

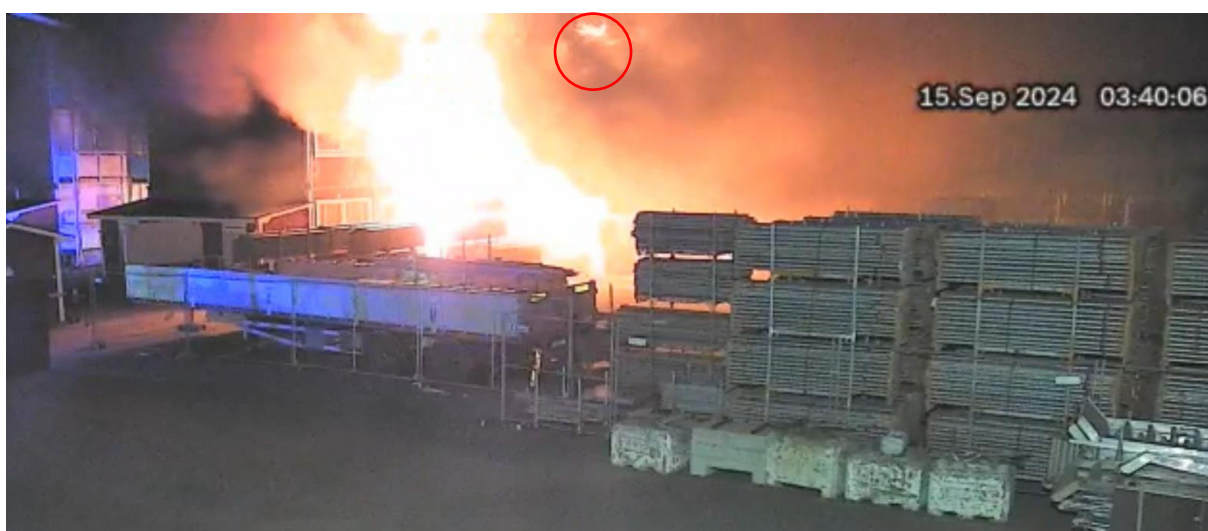
Figur 20. Här har första enheten från räddningstjänsten precis kommit fram, och man ser tydliga tecken på att branden nu har nått vindsutrymmet (se röd ring).
